BITACORA ELECTRÓNICA DE OBRA

Confirma Bitacora:	Nro Informe:	Fecha Informe:	Nombre De La Obra:	Personal Encargado:
Si	044-2023-MTC/20.9-Igm	13-07-2023	Corredor Vial: Huánuco - La Unión-Huallanca, Dv. Antamina/Emp. PE-3N (Tingo Chico) - Nuevas Flores - Llata - Antamina, Tramo III	LUZMILA GUERRA MOTTA

OBRA: MEJORAMIENTO, CONSERVACIÓN POR NIVELES DE SERVICIO Y OPERACIÓN DEL CORREDOR VIAL: HUÁNUCO – LA UNIÓN – HUALLANCA DV. ANTAMINA / EMP. PE-3N (TINGO CHICO) – NUEVAS FLORES – LLATA – ANTAMINA, TRAMO III DEL KM. 102+819 AL KM. 150+421

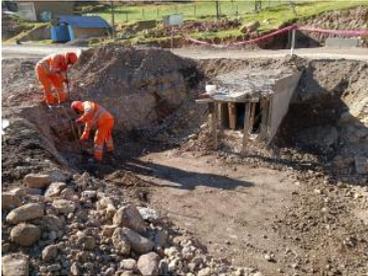
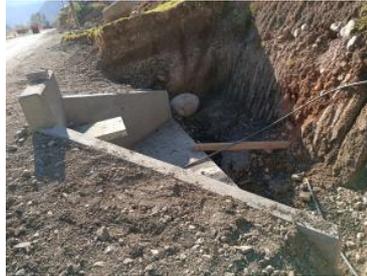
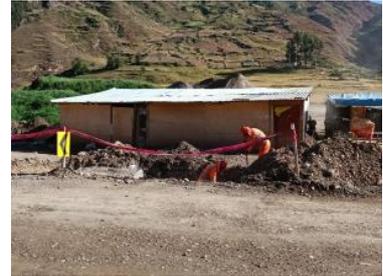
Progresiva: 134+689.00
Alcantarilla MCA
500 DRENAJE

Durante la inspección física se verifica, trabajos relacionados a limpieza en el cabezal de salida.

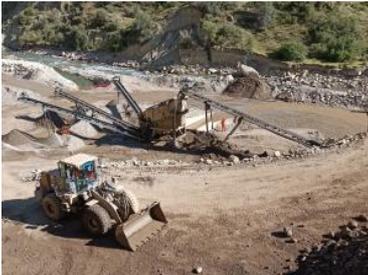
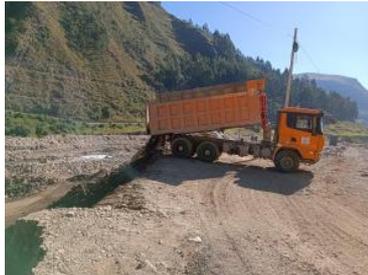
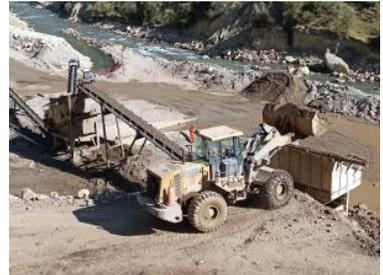
Progresiva: km 136+200
PLANTA CHANCADORA

Se toma conocimiento que el material para zarandeo de material es transportado de la cantera de rio ubicada en el km 137+200.

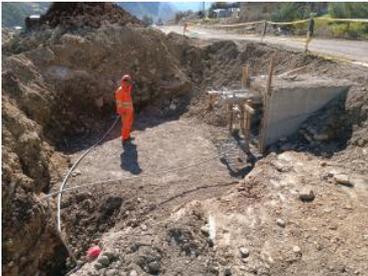
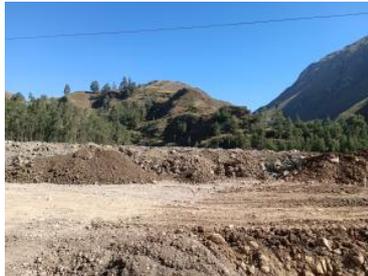
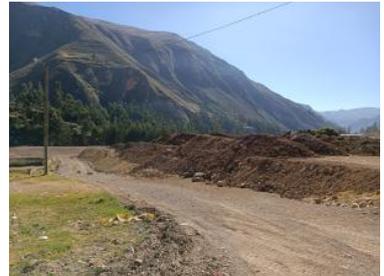
Progresiva: km 137+736 - Alcantarilla MC
Progresiva: km 137+770 - DME
Progresiva: km 137+900 - DME
500 DRENAJE
503.I Encofrado y Desencofrado
900 PROTECCION AMBIENTAL
PROGRAMA DE ABANDONO DE OBRA
901.A Disposición y Conformación de Depósitos de Material Excedente

- En el sector km 137+736 se realizan trabos relacionados limpieza de cabezal de salida en alcantarilla a fin de proseguir con la construcción de la alcantarilla.
- En los sectores km 137+770 y km 137+900 – DME’s, se viene realizando la disposición y conformación de material excedente.

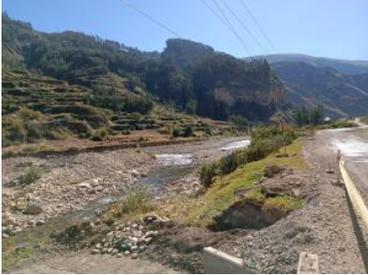
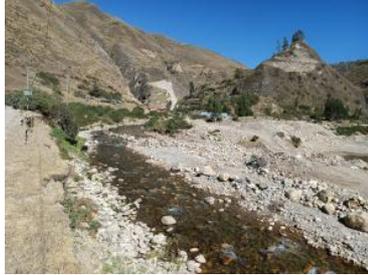
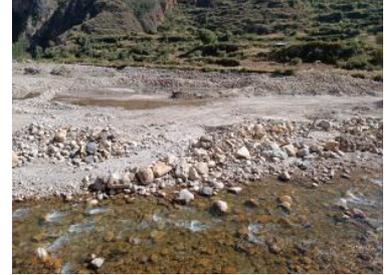
Progresiva: km 140+220
CANTERA DE RÍO

Durante la inspección física, NO se aprecia actividad alguna en la cantera de río km 140+220.

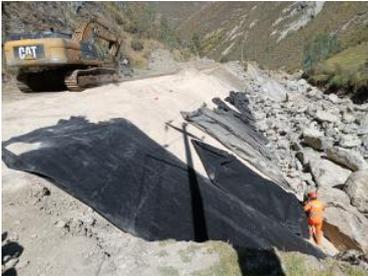
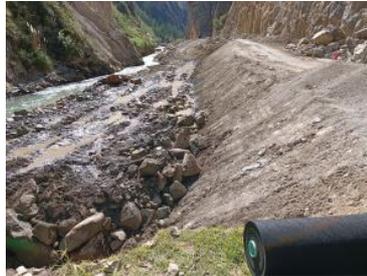
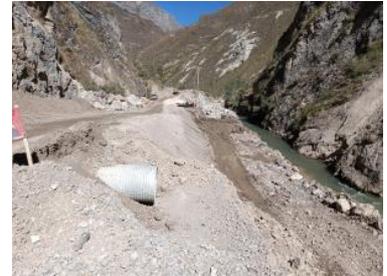
Progresiva: Km 142+304.81 al km 142+480.42
600 OBRAS COMPLEMENTARIAS
603.A1 Enrocado en Defensa Ribereña

En el km 142+360 aproximadamente, se verifica la presencia de un poste que viene restringiendo la secuencia en la construcción del enrocado en defensa ribereña. Hecho que podría generar dilaciones en el plazo de ejecución de obra.

Del panel Fotográfico N° 06, Se recomienda, a través de las instancias correspondientes la pronta liberación de la interferencia por presencia de poste en el km 142+360 aproximadamente, el cual, viene restringiendo la construcción del enrocado en defensa ribereña en proceso. A fin de evitar riesgos en posibles dilaciones en el plazo de ejecución de obra.

Al respecto, se recomienda a través de las instancias correspondientes la pronta liberación de la interferencia por la presencia del poste, a fin de evitar posibles dilaciones en el plazo de ejecución de obra.
