BITACORA ELECTRÓNICA DE OBRA

INFORME Y/O REPORTE N°022_CONTRATO N°68-2023-MNT. TÚNEL MACHUPICCHU/NSCP.2023.
 CONTRATO DE OBRA: N° 057-2021-MTC/ 20, del 07.06.2021
 EMPRESA CONTRATISTA: CONSORCIO CARRETERA CUSCO
 Obra: "MEJORAMIENTO DE LA CARRETERA SANTA MARÍA - SANTA TERESA - PUENTE HIDROELÉCTRICA MACHUPICCHU, ITEM B.- CONSTRUCCIÓN DE TÚNEL Y ACCESOS".
 Monto Del Contrato: S/ 166,167,111.89 INCLUYE IGV
 Nuevo Monto Contractual: S/ 169,403,678.35 INCLUYE IGV: este monto es incluido y deducido por los Adicionales y deductivos vinculantes aprobados según RD.
 Plazo de Ejecución Contractual: 900 dc
 Inicio del Plazo Contractual: 23 de junio del 2021
 Término del Plazo Contractual: 9 de diciembre del 2023
 Suspensión de Plazo: 123 dc
 Nuevo Termino del Plazo: 31 de mayo del 2024
 SUPERVISOR: CONSORCIO SUPERVISOR SANTA TERESA
 CONTRATO DE CONSULTORÍA DE OBRA N° 035 -2021-MTC/20.2, del 19.03.2021.
 Monto del Contrato de Consultoría: S/. 14,391,447,86 INCLUYE IGV

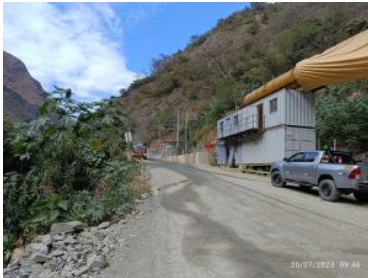
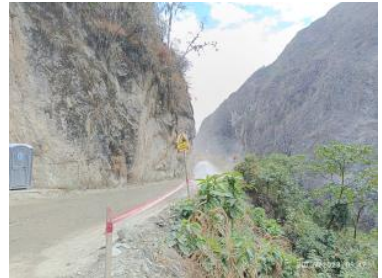
PROGRESIVA: KM6+080-KM08+120
RIEGO EN ACCESOS PROVISIONALES DEL TÚNEL

SE APRECIA EL RIEGO DE LOS ACCESOS PROVISIONALES AL TÚNEL PARA MINIMIZAR LA POLUCIÓN.

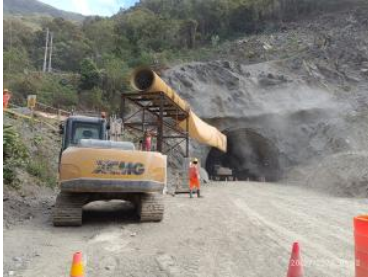
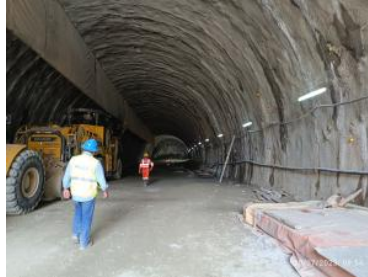
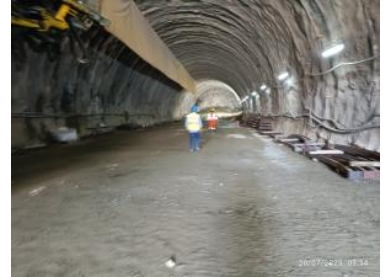
PROGRESIVA: KM8+020
NO SE APRECIA ACTIVIDADES EN EL PORTAL DE SALIDA DEL TÚNEL.

NO SE CONTEMPLA ACTIVIDAD ALGUNA EN EL PORTAL DE SALIDA, NO OBSTANTE, SE PRESENCIA 1 VIGILANTE.

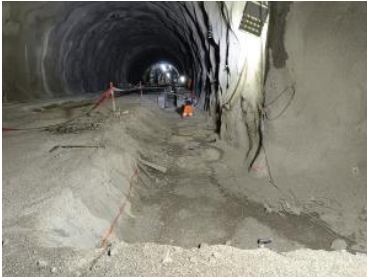
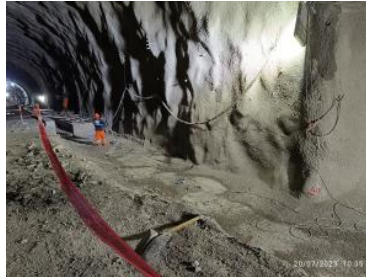
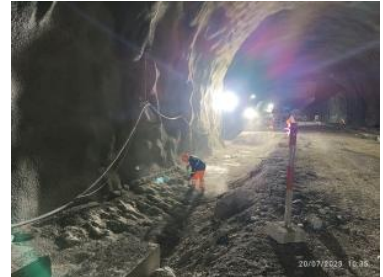
PROGRESIVA: KM7+057-KM7+069
NIVELACIÓN PARA SOLADO DE ZAPATA

SE REALIZA LA NIVELACIÓN DE TERRENO PARA VACIAR EL SOLADO DE LA ZAPATA IZQUIERDA UBICADA EN EL KM7+057-KM7+069
MO: 1 TOPOGRAFO, 2 AUXILIARES TOPOGRAFO.
EM: 1 ESTACIÓN TOTAL, 2 MINI PRIMAS, 1 MIRA.

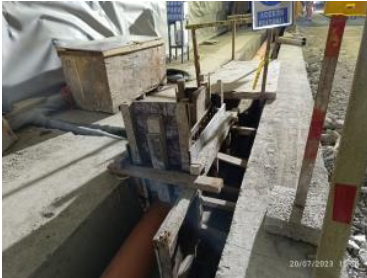
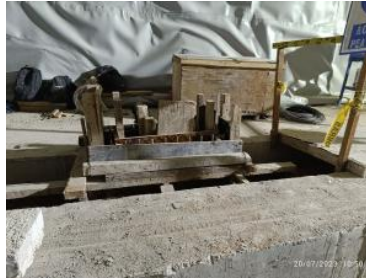
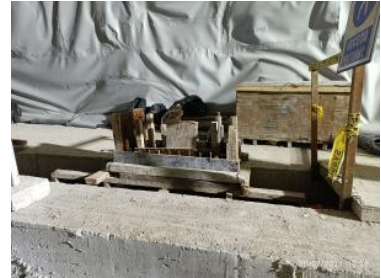
PROGRESIVA: KM6+890

ENCOFRADO, VACIADO DE CAJAS DE ARQUETAS DE REGISTRO PARA EL DRENAJE AGUAS DE INFILTRACIÓN DE TRASDÓS TUBERÍA DE \varnothing 150MM UNIENDO CON LA TUBERÍA LONGITUDINAL DE \varnothing 300MM, CUMPLIRÁ LA FUNCIÓN DE DRENAR AGUAS DE INFILTRACIÓN; CADA CAJA DE ARQUETAS DE REGISTRO DE AGUAS DE INFILTRACIÓN ESTA DISTRIBUIDA A 25M, UBICADAS EN LA PARTE LATERAL DERECHA E IZQUIERDA DEL TÚNEL; EN ESTA ACTIVIDAD SE REALIZARON LOS DEL LADO DERECHO DE LAS PROGRESIVAS KM6+840.73, KM6+865.73, KM6+890.73, KM6+915.73, KM6+940.73.

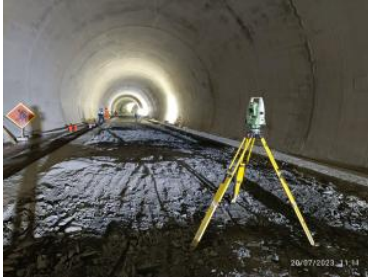
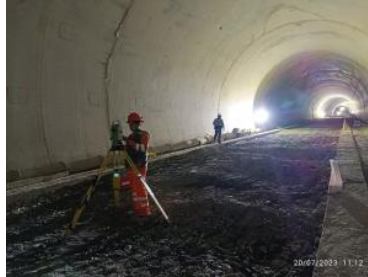
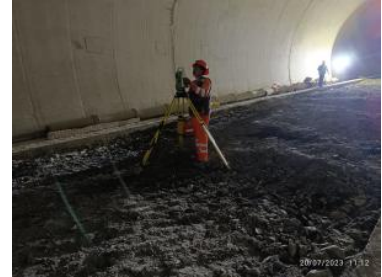
PROGRESIVA: KM 6+610
LEVANTAMIENTO TOPOGRÁFICO PARA EXCAVAR TERRENO PARA LA SUB BASE DEL PAVIMENTO.

SE REALIZA EL LEVANTAMIENTO TOPOGRÁFICO Y DEJAR NIVELES PARA EXCAVAR PARA LA SUB BASE. DEL PAVIMENTO RÍGIDO.
MO: 1 TOPOGRAFO, 2 AUXILIARES TOPÓGRAFO.
EM: 1 ESTACIÓN TOTAL, 2 MINI PRIMAS, 1 MIRA.

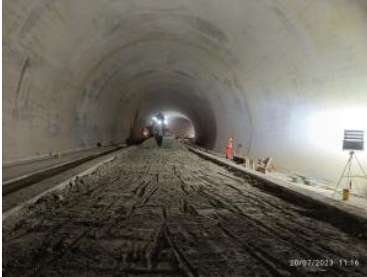
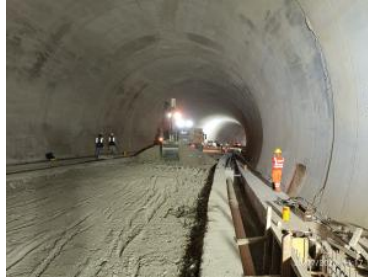
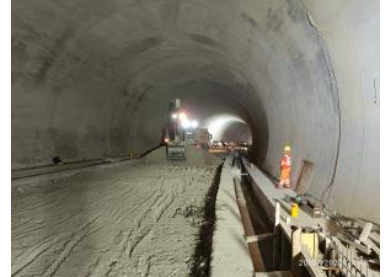
PROGRESIVA: KM6+470 (KM6+490 -KM6+460)
ESCARIFICACIÓN DEL TERRENO (LIMPIEZA PARA PAVIMENTO) PARA LA SUB BASE DEL PAVIMENTO.

ESCARIFICADO DEL TERRENO PARA LA SUB BASE DEL PAVIMENTO, ACTIVIDAD QUE SE REALIZO DEL KM6+490 -KM6+460.
MO: 1 CAPATAZ, 2 OPERADORES, 1 PERSONAL PISO, 1 PREVENCIÓNISTA.
EM: 1 EXCAVADORA SOBRE ORUGA, 1 VOLQUETE.

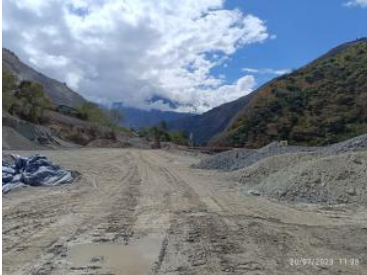
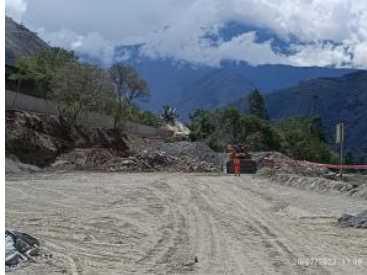
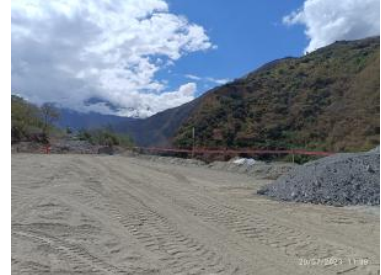
PROGRESIVA: KM4+980
ACOPIO DE MATERIAL EXCAVADO EN DME
CONFORMACIÓN DE MATERIAL EXCAVADO EN DME

SE APRECIA TRANSPORTE DE MATERIAL EXCAVADO DEL ESCARIFICADO PARA EL PAVIMENTO, HACIA EL DME UBICADO EN EL KM 4+980 PARA SER ACOPIADO. EN EL DME KM4+980 SE APRECIA CONFORMACIÓN DE EXPLANACIÓN. MO: 1 CAPATAZ, 1 OFICIAL, 2 OPERADORES, 1 VIGILANTE. EM: 1 VOLQUETES, 1 TRACTOR SOBRE ORUGA.

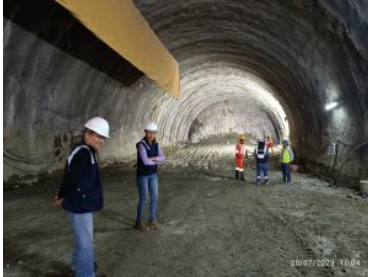
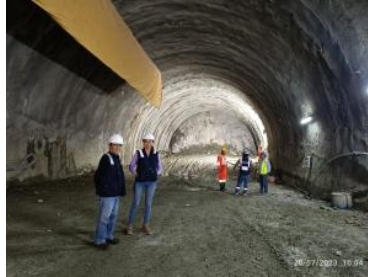
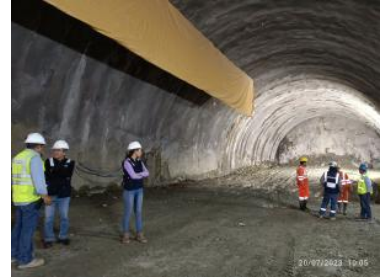
LA SUPERVISIÓN VIENE INSPECCIONANDO LOS TRABAJOS EN OBRA.

SE APRECIA AL INGENIERO ESPECIALISTA EN OBRAS DE ARTE, INGENIERO ESPECIALISTA EN HIDROLOGÍA E HIDRÁULICA, INGENIERA ESPECIALISTA DE SEGURIDAD, TÉCNICO DE LABORATORIO, AUXILIAR DE TOPOGRAFÍA, 2 CONDUCTORES. EM: 2 CAMIONETAS.

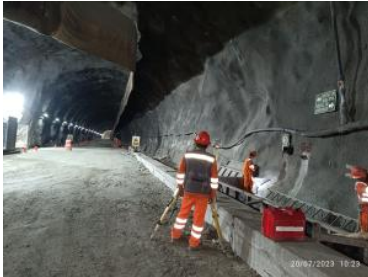
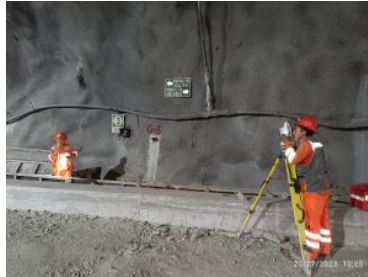
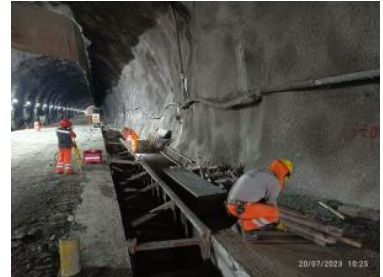
PROGRESIVA: KM7+090.34-KM7101.16
NIVELACIÓN DEL ENCOFRADO PARA ZAPATA DERECHA

SE REALIZA LA NIVELACIÓN DEL ENCOFRADO PARA ZAPATA DE 12M, UBICADO EN EL LADO DERECHO DEL TÚNEL.
MO: 1 TOPOGRAFO, 2 AUXILIARES TOPOGRAFO, 1 CAPATAZ, 3 OPERARIOS, 2 OFICIALES.
EM: 1 ESTACIÓN TOTAL, 2 MINI PRIMAS, 1 MIRA.

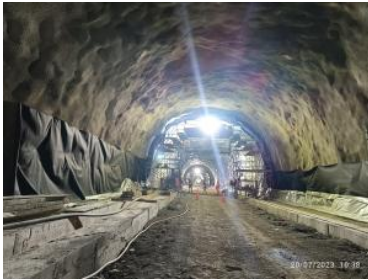
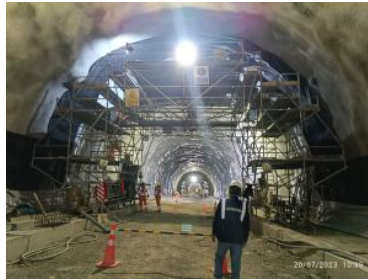
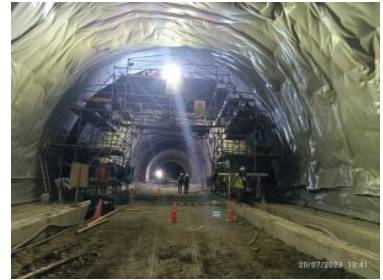
PROGRESIVA: KM6+962-KM6+990
INSTALACIÓN GEOTEXTIL, LAMINA DE IMPERMEABILIZACIÓN DE 2MM, TUBERÍA DE ø110MM.

SE APRECIA TENDIDO DEL GEOTEXTIL, RECUBIERTA POR LA LAMINA IMPERMEABILIZANTE DE 2MM Y LA INSTALACIÓN DE TUBERÍA; PARA LA EJECUCIÓN DE ESTAS ACTIVIDADES SE CUENTA CON LOS EQUIPOS Y MAQUINARIAS NECESARIAS Y UN ANDAMIO DESLIZANTE DE 5M. EL ANDAMIO DESLIZANTE (5M) SE ENCUENTRA UBICADO EN EL KM6+962.
MO: INGENIERO ESPECIALISTA EN OBRAS DE ARTE, INGENIERO ESPECIALISTA EN HIDROLOGÍA E HIDRÁULICA, INGENIERA ESPECIALISTA DE SEGURIDAD, TÉCNICO DE LABORATORIO, AUXILIAR DE TOPOGRAFÍA DE LA SUPERVISIÓN, 1 CAPATAZ, 1 PREVENCIÓNISTAS (SOMMA) CONTRATISTA, 6 OFICIALES, 1 PEON, 1 OPERADOR.
EM: 1 ANDAMIO DESLIZANTE (5M), 1 TELEHANDLER, HERRAMIENTAS MANUALES.

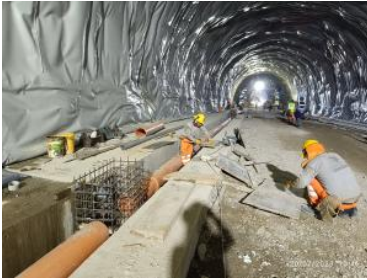
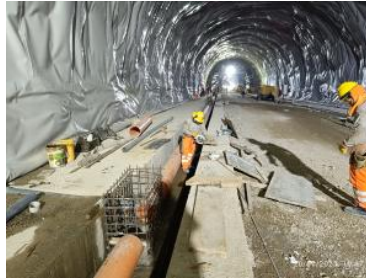
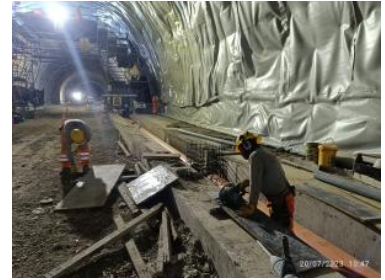
PROGRESIVA: KM6+940.73

ENCOFRADO, VACIADO DE CAJAS DE ARQUETAS DE REGISTRO PARA EL DRENAJE AGUAS DE INFILTRACIÓN DE TRASDÓS TUBERÍA DE \varnothing 150MM UNIENDO CON LA TUBERÍA LONGITUDINAL DE \varnothing 300MM, CUMPLIRÁ LA FUNCIÓN DE DRENAR AGUAS DE INFILTRACIÓN; CADA CAJA DE ARQUETAS DE REGISTRO DE AGUAS DE INFILTRACIÓN ESTA DISTRIBUIDA A 25M, UBICADAS EN LA PARTE LATERAL DERECHA E IZQUIERDA DEL TÚNEL; EN ESTA ACTIVIDAD SE REALIZARON LOS DEL LADO DERECHO DE LAS PROGRESIVAS KM6+840.73, KM6+865.73, KM6+890.73, KM6+915.73, KM6+940.73.

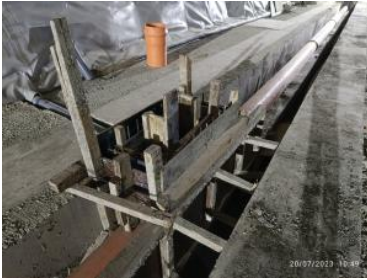
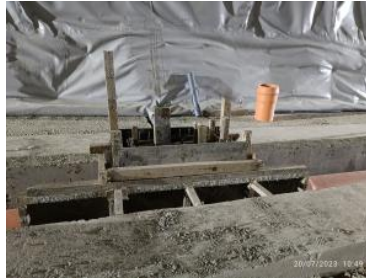
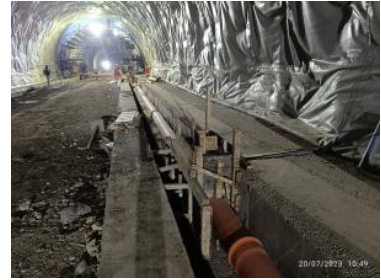
EPROGRESIVA: KM6+915.73

ENCOFRADO, VACIADO DE CAJAS DE ARQUETAS DE REGISTRO PARA EL DRENAJE AGUAS DE INFILTRACIÓN DE TRASDÓS TUBERÍA DE \varnothing 150MM UNIENDO CON LA TUBERÍA LONGITUDINAL DE \varnothing 300MM, CUMPLIRÁ LA FUNCIÓN DE DRENAR AGUAS DE INFILTRACIÓN; CADA CAJA DE ARQUETAS DE REGISTRO DE AGUAS DE INFILTRACIÓN ESTA DISTRIBUIDA A 25M, UBICADAS EN LA PARTE LATERAL DERECHA E IZQUIERDA DEL TÚNEL; EN ESTA ACTIVIDAD SE REALIZARON LOS DEL LADO DERECHO DE LAS PROGRESIVAS KM6+840.73, KM6+865.73, KM6+890.73, KM6+915.73, KM6+940.73.
