# BITACORA ELECTRÓNICA DE OBRA

OBRA: MEJORAMIENTO, CONSERVACIÓN POR NIVELES DE SERVICIO Y OPERACIÓN DEL CORREDOR VIAL: HUÁNUCO – LA UNIÓN – HUALLANCA DV. ANTAMINA / EMP. PE-3N (TINGO CHICO) – NUEVAS FLORES – LLATA – ANTAMINA, TRAMO III DEL KM. 102+819 AL KM. 150+421

CONTRATISTA: CHINA RAILWAY 20 BUREAU GROUP CORPORATION

SUPERVISOR: CONSORCIO SUPERVISOR LOUIS BERGER – HOB

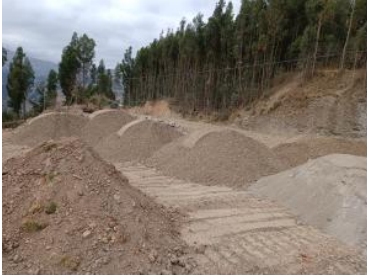
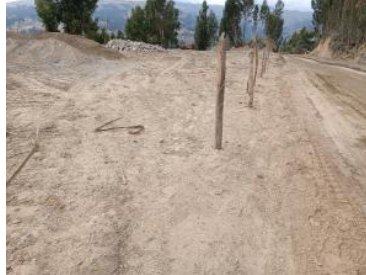
Progresiva: km 116+280  
DME 08

Sector considerado en el informe técnico de mayores cantidades (mayores metrados) N° 14.

Al momento de la inspección física se verifica:

- Los accesos al área que se encontraba utilizando como Depósito de Materia Excedente se encuentra restringida mediante cerco de alambre con púas y rollizos de madera.
- En el área que aún no se habría utilizado como Depósito de Materia Excedente y que estaría autorizado para su uso, se verifica terrenos de cultivo y viviendas.

Corresponde a la Supervisión de Obra efectuar la Supervisión, inspección y control técnico de la ejecución de los alcances descritos en el informe técnico de mayores metrados. Presentando en la(s) valorización(es) correspondiente(s) los sustentos necesarios de la calidad, cuantificación, uso de áreas auxiliares, y otros que viera por conveniente

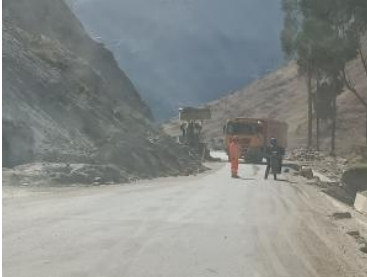
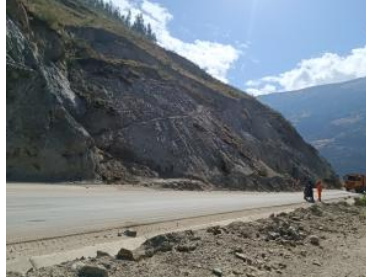
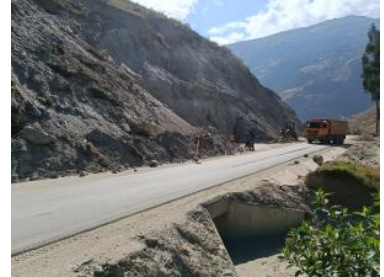
Progresiva: km 104+530 al km 104+550  
200 MOVIMIENTO DE TIERRAS  
203.A Remoción de derrumbes  
700 TRANSPORTES  
700.D Transporte de Materiales Excedentes para Distancias Mayores de 1,000 m

Personal aproximado verificado en el frente de trabajo: 1 Capataz y 1 Personal de Piso.  
Equipos aproximados verificados en el frente de trabajo: 1 Cargador Frontal y 6 volquetes con sus respectivos operadores.

Sector considerado en el informe técnico de mayores cantidades (mayores metrados) N° 14.

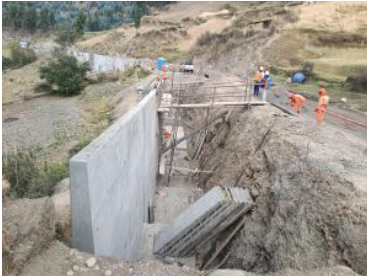
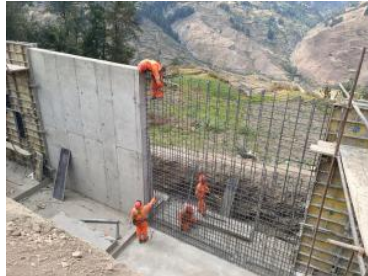
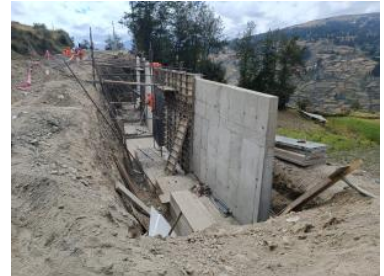
Progresiva: km 116+928.00 al km 116+964.04  
Muros de sostenimiento  
500 DRENAJE  
503.I Encofrado y Desencofrado  
504.A Acero de Refuerzo  
515.F Tubo PVC-SAP, D=2"

La Supervisión de Obra refiere que la estructura de muro de sostenimiento corresponde a ejecución contractual y por mayores cantidades N° 12.

Durante la inspección física se verifica: accesos inadecuados, trabajos en altura realizados sin los protocolos de seguridad correspondientes, personal sin guantes ni lentes de seguridad. Hechos que podrían poner en riesgo la integridad física del personal de obra.

De los paneles fotográficos N° 3 y N° 9, se ha solicitado al Contratista y Supervisión de obra las acciones correctivas inmediatas, de ser el caso, acciones de acuerdo a contrato de obra y de servicios de consultoría, no obstante, se recomienda la participación del especialista de Seguridad y Salud en Obra de la DO de PVN a fin de evaluar los actuados referidos a su especialidad y de ser el caso las acciones correctivas pertinentes.

Actividades verificadas por personal profesional, técnico y auxiliar del Contratista y la Supervisión de Obra. Se sugirió a la Supervisión de Obra el control adecuado de los procesos constructivos descritos en el expediente técnico y los contratos de obra y consultoría, el cumplimiento de los protocolos de seguridad y salud en el trabajo, la adecuada disposición de residuos a fin de su posterior transporte, a fin de garantizar la calidad y durabilidad de la obra. Así como la protección de la vida y el medio ambiente.

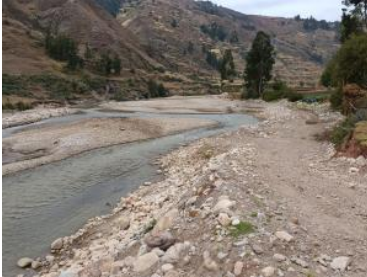
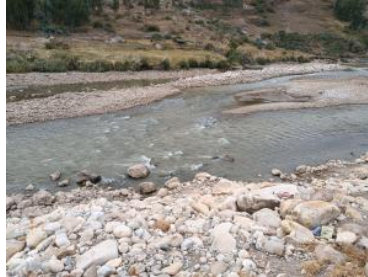
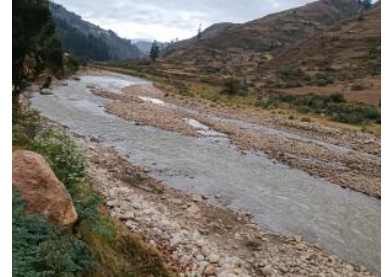
Progresiva: km 121+240  
CANTERA DE RIO

Se verifica el sector km 121+240 – Cantera de Río el cual, es considerado en el informe técnico de mayores cantidades (mayores metrados) N° 14. Durante la inspección física no se realiza ninguna actividad.

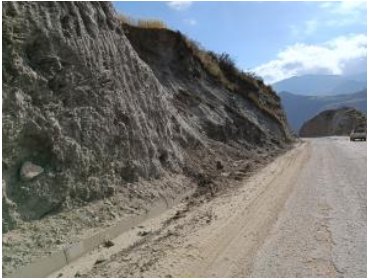
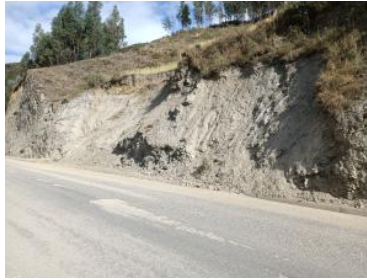
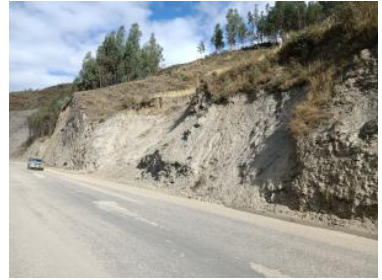
Progresiva: km 108+615 al km 108+640  
200 MOVIMIENTO DE TIERRAS  
203.A Remoción de derrumbes

Se verifica el sector km 108+615 al km 108+640 el cual, es considerado en el informe técnico de mayores cantidades (mayores metrados) N° 14. Verificándose durante la inspección física que ya se realizó la remoción de derrumbes, por ende, las partidas directamente relacionadas por proceso constructivo.

Es preciso indicar que, la Supervisión de Obra mediante asiento de cuaderno de obra N° 1970 de fecha 13.07.2023 comunicado a la suscrita el 14.07.2023 autorizó la ejecución de dicho mayor metrado.

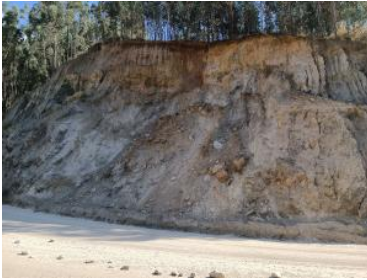
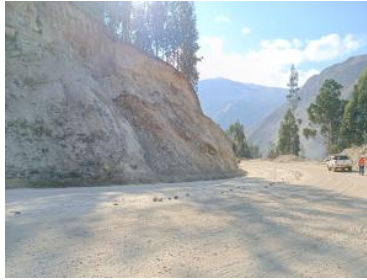
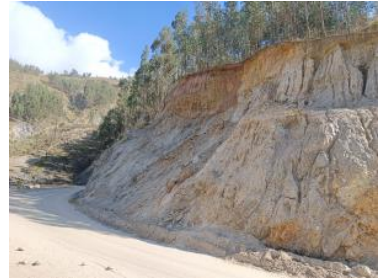
Progresiva: km 105+020 al km 105+050  
200 MOVIMIENTO DE TIERRAS  
203.A Remoción de derrumbes

Se verifica el sector km 105+020 al km 105+050 el cual, es considerado en el informe técnico de mayores cantidades (mayores metrados) N° 14. Verificándose durante la inspección física que ya se realizó la remoción de derrumbes, por ende, las partidas directamente relacionadas por proceso constructivo.

Es preciso indicar que, la Supervisión de Obra mediante asiento de cuaderno de obra N° 1970 de fecha 13.07.2023 comunicado a la suscrita el 14.07.2023 autorizó la ejecución de dicho mayor metrado.

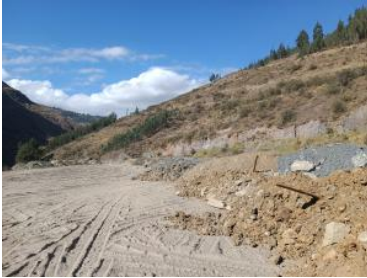
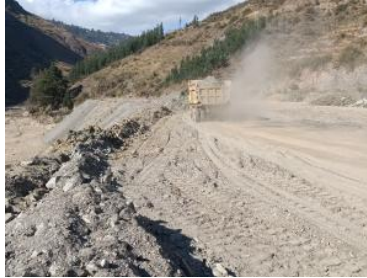
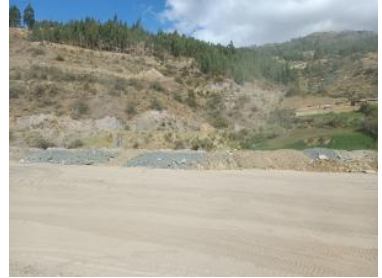
Progresiva: km 106+800

Al momento de la inspección física se verifica que. se viene realizando la disposición de material excedente en el DME ubicado en el km 106+800

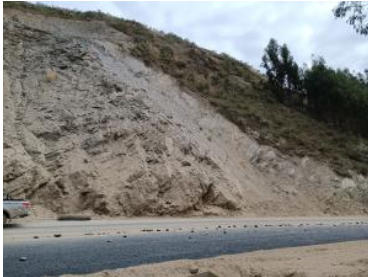
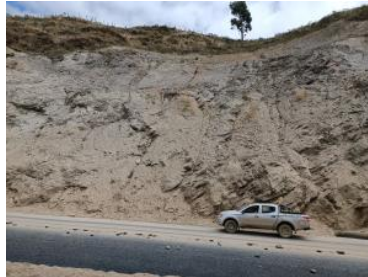
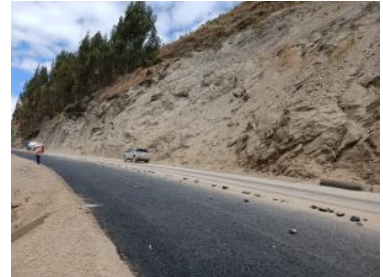
Progresiva: km 108+830 al km 865  
200 MOVIMIENTO DE TIERRAS  
203.A Remoción de derrumbes

Se verifica el sector km 108+830 al km 108+865el cual, es considerado en el informe técnico de mayores cantidades (mayores metrados) N° 14. Verificándose durante la inspección física que ya se realizó la remoción de derrumbes, por ende, las partidas directamente relacionadas por proceso constructivo.

Es preciso indicar que, la Supervisión de Obra mediante asiento de cuaderno de obra N° 1970 de fecha 13.07.2023 comunicado a la suscrita el 14.07.2023 autorizó la ejecución de dicho mayor metrado.

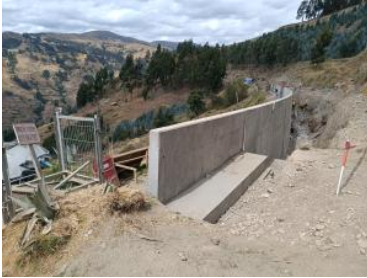
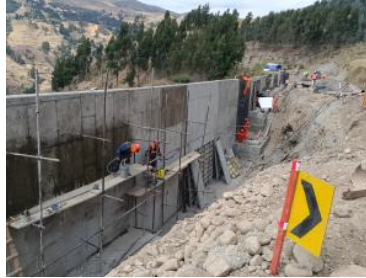
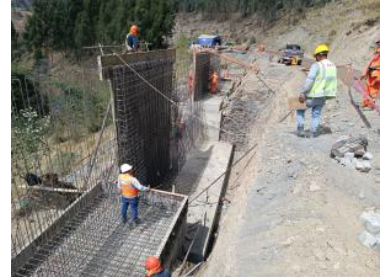
Progresiva: km 116+997.00 al km 117+131.92  
Muros de sostenimiento  
500 DRENAJE  
503.I Encofrado y Desencofrado  
504.A Acero de Refuerzo  
515.F Tubo PVC-SAP, D=2"

La Supervisión de Obra refiere que la estructura de muro de sostenimiento corresponde a ejecución contractual y por mayores cantidades N° 12.

Se verifica que los andamios no cuentan con rodapiés, en algunos casos se ha dispuesto maderamen como base y sin mayor seguridad sobre el cual personal de obra viene realizando trabajos de altura. Hecho que podría poner en riesgo la integridad física del personal de obra. Por lo que, se recomienda la evaluación del especialista en seguridad y salud en el trabajo, de ser el caso las acciones correspondientes en el marco del contrato de consultoría.

Actividades verificadas por personal profesional, técnico y auxiliar del Contratista y la Supervisión de Obra. Se sugirió a la Supervisión de Obra el control adecuado de los procesos constructivos descritos en el expediente técnico y los contratos de obra y consultoría, el cumplimiento de los protocolos de seguridad y salud en el trabajo, la adecuada disposición de residuos a fin de su posterior transporte, a fin de garantizar la calidad y durabilidad de la obra. Así como la protección de la vida y el medio ambiente.
