BITACORA ELECTRÓNICA DE OBRA

Confirma Bitacora:	Nro Informe:	Fecha Informe:	Nombre De La Obra:	Personal Encargado:
Si	023 CON T68- 2023	21- 07- 2023	Mejoramiento de la Carretera Santa María- Santa Teresa - Puente Hidroeléctrica Machu Picchu Carretera	NATALY SUSI CABALLON PAUCAR

INFORME Y/O REPORTE N°023_CONTRATO N°68-2023-MNT. TÚNEL MACHUPICCHU/NSCP.2023.
 CONTRATO DE OBRA: N° 057-2021-MTC/ 20, del 07.06.2021
 EMPRESA CONTRATISTA: CONSORCIO CARRETERA CUSCO
 Obra: "MEJORAMIENTO DE LA CARRETERA SANTA MARÍA - SANTA TERESA - PUENTE HIDROELÉCTRICA MACHUPICCHU, ITEM B.- CONSTRUCCIÓN DE TÚNEL Y ACCESOS".
 Monto Del Contrato: S/ 166,167,111.89 INCLUYE IGV
 Nuevo Monto Contractual: S/ 169,403,678.35 INCLUYE IGV: este monto es incluido y deducido por los Adicionales y deductivos vinculantes aprobados según RD.
 Plazo de Ejecución Contractual: 900 dc
 Inicio del Plazo Contractual: 23 de junio del 2021
 Término del Plazo Contractual: 9 de diciembre del 2023
 Suspensión de Plazo: 123 dc
 Nuevo Termino del Plazo: 31 de mayo del 2024
 SUPERVISOR: CONSORCIO SUPERVISOR SANTA TERESA
 CONTRATO DE CONSULTORIA DE OBRA N° 035 -2021-MTC/20.2, del 19.03.2021.
 Monto del Contrato de Consultoría: S/. 14,3

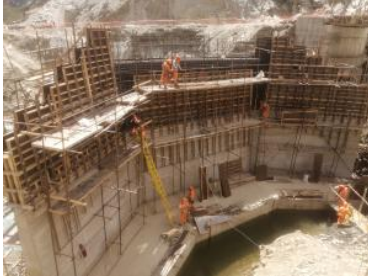
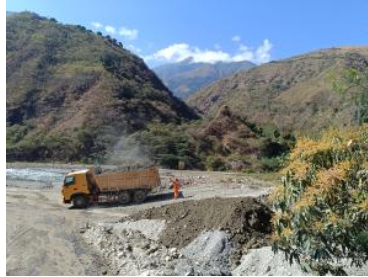
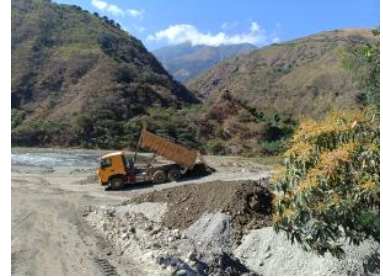
PROGRESIVA: KM4+980
ACOPIO DE MATERIAL EXCAVADO EN DME
CONFORMACIÓN DE MATERIAL EXCAVADO EN DME

SE APRECIA TRANSPORTE DE MATERIAL EXCAVADO DEL ESCARIFICADO PARA EL PAVIMENTO, HACIA EL DME UBICADO EN EL KM 4+980 PARA SER ACOPIADO.
EN EL DME KM4+980 SE APRECIA CONFORMACIÓN DE EXPLANACIÓN.
MO: 1 CAPATAZ, 1 OFICIAL, 3 OPERADORES, 1 VIGILANTE.
EM: 2 VOLQUETES, 1 TRACTOR SOBRE ORUGA.

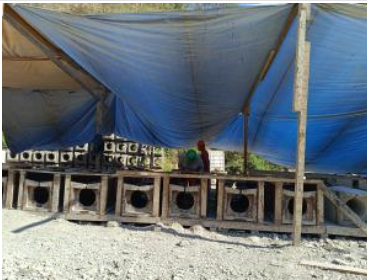
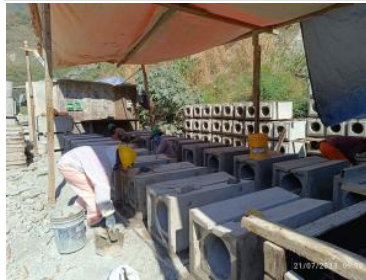
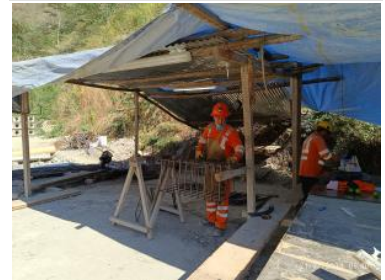
PROGRESIVA KM4+980

DISPOSICIÓN DE ACERO, ENCOFRADO Y VACIADO DE CONCRETO PARA CAJAS CAZ PREFABRICADOS (10 UNIDADES AL DÍA).

DISPOSICIÓN DE ACERO (EN EL KM4+980), ENCOFRADO Y VACIADO (ISITU) DE CAJAS DE ARQUETAS DE REGISTRO DE AGUAS DE FILTRACIÓN Y CAJAS DE ARQUETAS SIFÓNICAS.

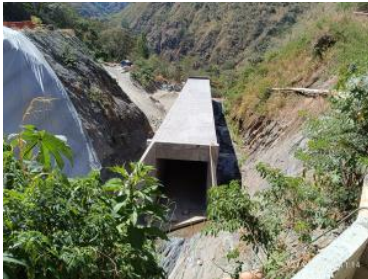
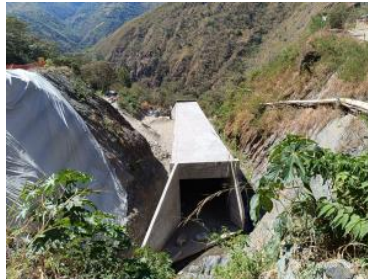
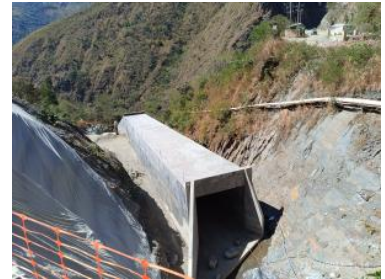
PROGRESIVA: KM6+200
ALCANTARILLA TIPO MCA DE 5x5M

NO SE APRECIA ACTIVIDADES EN LA ALCANTARILLA TIPO MCA DE 5x5M UBICADA EN EL KM6+200 LADO IZQUIERDO DE ACCESO DE ENTRADA AL TÚNEL.

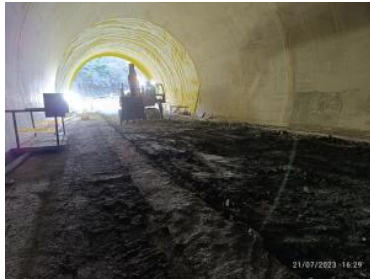
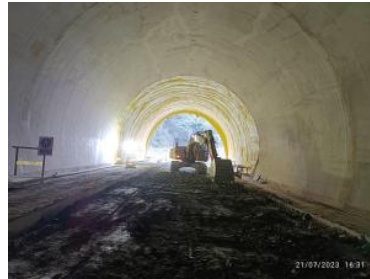
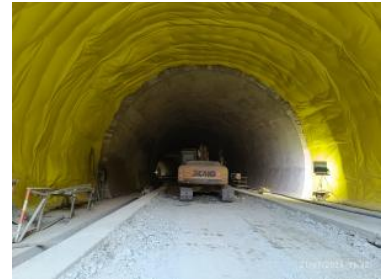
PROGRESIVA: KM6+270 (KM6+360 -KM6+248)
ESCARIFICACIÓN DEL TERRENO (LIMPIEZA PARA PAVIMENTO) PARA LA SUB BASE DEL PAVIMENTO.

ESCARIFICADO DEL TERRENO PARA LA SUB BASE DEL PAVIMENTO, ACTIVIDAD QUE SE REALIZO DEL KM6+360 -KM6+248.
MO: 1 CAPATAZ, 1 OPERADOR, 1 PERSONAL PISO, 1 PREVENCIÓNISTA.
EM: 1 EXCAVADORA SOBRE ORUGA.

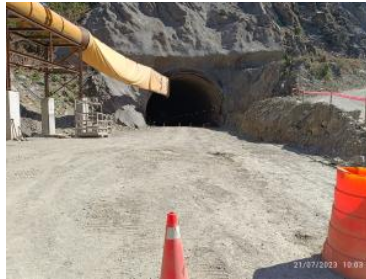
PROGRESIVA: KM8+020
NO SE APRECIA ACTIVIDADES EN EL PORTAL DE SALIDA DEL TÚNEL.

NO SE CONTEMPLA ACTIVIDAD ALGUNA EN EL PORTAL DE SALIDA, NO OBSTANTE, SE PRESENCIA 1 VIGILANTE.

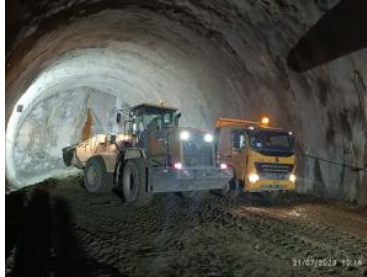
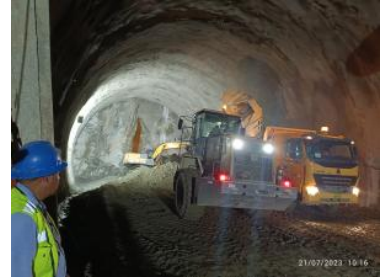
PROGRESIVA: KM7+100-KM7+362
LIMPIEZA DE MATERIAL EXCEDENTE DEL TRAMO DE LA BAHÍA HACIA EL PORTAL DE SALIDA.

SE APRECIA LIMPIEZA DE MATERIAL EXCEDENTE DEL TRAMO DE LA BAHÍA HACIA EL PORTAL DE SALIDA, ASIMISMO, SE APRECIA INFILTRACIÓN DE AGUA CONSTANTE CASI EN TODO EL TRAMO DESDE LA PROGRESIVA KM7+100 HACIA KM7+362.
MO: 1 CAPATAZ, 4 OPERADORES, 1 OFICIAL.
EM: 1 EXCAVADORA SOBRE ORUGA, 1 CARGADOR FRONTAL, 2 VOLQUETES.

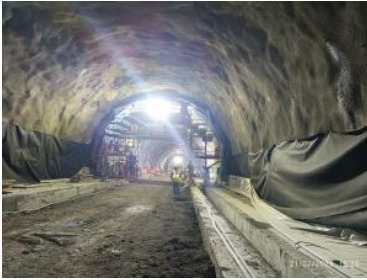
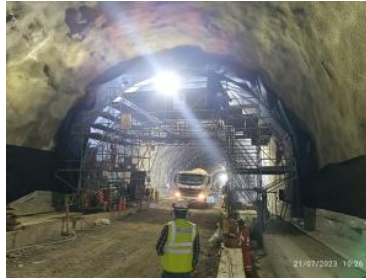
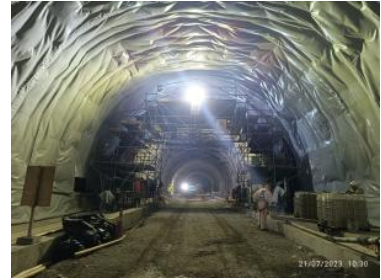
PROGRESIVA: KM6+962-KM6+990
INSTALACIÓN GEOTEXTIL, LAMINA DE IMPERMEABILIZACIÓN DE 2MM, TUBERÍA DE \varnothing 110MM

SE APRECIA TENDIDO DEL GEOTEXTIL, RECUBIERTA POR LA LAMINA IMPERMEABILIZANTE DE 2MM Y LA INSTALACIÓN DE TUBERÍA; PARA LA EJECUCIÓN DE ESTAS ACTIVIDADES SE CUENTA CON LOS EQUIPOS Y MAQUINARIAS NECESARIAS Y UN ANDAMIO DESLIZANTE DE 5M. EL ANDAMIO DESLIZANTE (5M) SE ENCUENTRA UBICADO EN EL KM6+962.

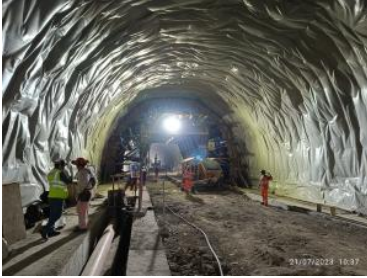
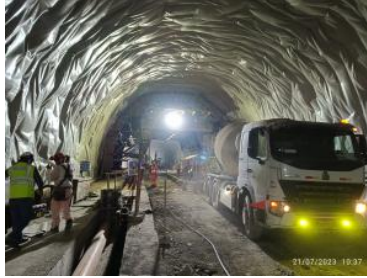
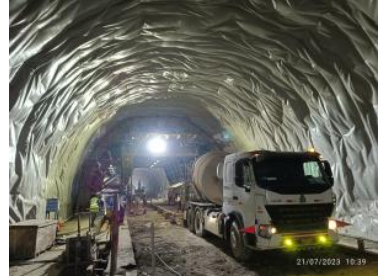
PROGRESIVA: KM6+864-KM6+876
VACIADO DE CONCRETO F'C=300KG/CM PARA REVESTIMIENTO DEL TÚNEL.

VACIADO DE CONCRETO F'C=300KG/CM3 PARA EL REVESTIMIENTO DEL TÚNEL DEL KM6+864-KM6+876 (SECCIÓN DEL ENCOFRADO DEL ANDAMIO DESLIZANTE DE 12M), SE INDICA QUE EL VACIADO PARA ESTE PAÑO INICIO A LAS 9:30AM FINALIZARA A LAS 6PM.
MO: 1 TÉCNICO DE LABORATORIO DEL CONTRATISTA, 1 CAPATAZ, 4 OPERADORES, 3 OFICIALES, 2 PEONES.
EM: 4 MIXER, 1 BOMBA DE CONCRETO, 1 ENCOFRADO METÁLICO (12 M), VIBRADORES PARA CONCRETO.

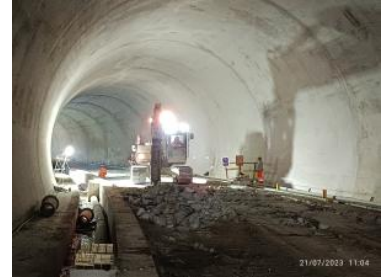
PROGRESIVA: KM6+380
PERFORACIÓN DE ROCA PARA SUBBASE PARA EL PAVIMENTO

AL REALIZARSE TRABAJOS ANTERIORES DE EXCAVACIÓN PARA BASE, SE ENCONTRÓ EN CIERTOS TRAMOS ROCA (DE LA BAHÍA HACIA EL PORTAL DE ENTRADA), ES POR ELLO QUE SE REALIZA LA ACTIVIDAD DE PERFORACIÓN DE ROCA PARA LA SUB BASE PARA EL PAVIMENTO.
MO: 1 OPERADOR, 1 OFICIAL
EM: 1 MARTILLO HIDRÁULICO SOBRE ORUGA (PICOTÓN).

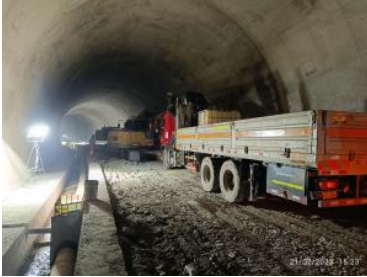
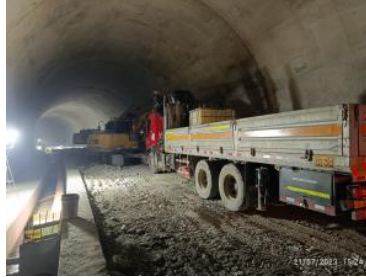
PROGRESIVA: KM6+340
ABASTECIMIENTOS DE COMBUSTIBLE A EQUIPOS.

SE APRECIA ABASTECIMIENTO DE COMBUSTIBLE A LOS EQUIPOS, EN ESTE PUNTO SE ABASTECIERON 2 EXCAVADORAS SOBRE ORUGA, 1 MARTILLO HIDRÁULICO SOBRE ORUGA (PICOTÓN).
MO: 1 MECÁNICO, 4 OPERADORES, 1 PERSONAL DE PISO.
EM: 1 CAMIÓN, 2 EXCAVADORAS SOBRE ORUGA, 1 MARTILLO HIDRÁULICO SOBRE ORUGA (PICOTÓN).

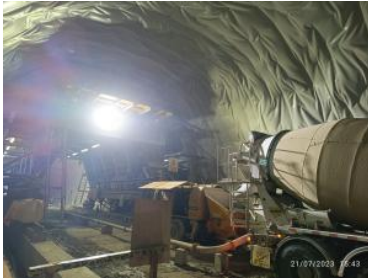
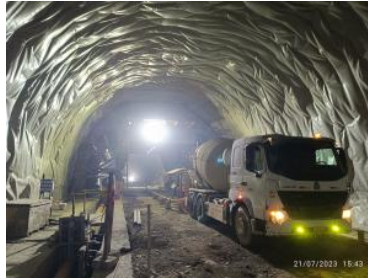
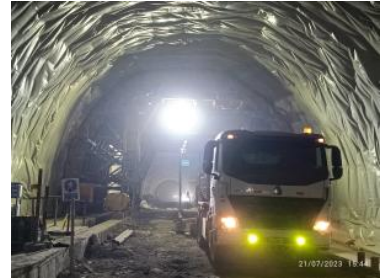
PROGRESIVA: KM6+864-KM6+876
VACIADO DE CONCRETO F'C=300KG/CM PARA REVESTIMIENTO DEL TÚNEL.

VACIADO DE CONCRETO F'C=300KG/CM3 PARA EL REVESTIMIENTO DEL TÚNEL DEL KM6+864-KM6+876 (SECCIÓN DEL ENCOFRADO DEL ANDAMIO DESLIZANTE DE 12M), SE INDICA QUE EL VACIADO PARA ESTE PAÑO INICIO A LAS 9:30AM FINALIZARA A LAS 6PM.
MO: 1 TÉCNICO DE LABORATORIO DEL CONTRATISTA, 1 CAPATAZ, 4 OPERADORES, 3 OFICIALES, 2 PEONES.
EM: 4 MIXER, 1 BOMBA DE CONCRETO, 1 ENCOFRADO METÁLICO (12 M), VIBRADORES PARA CONCRETO.

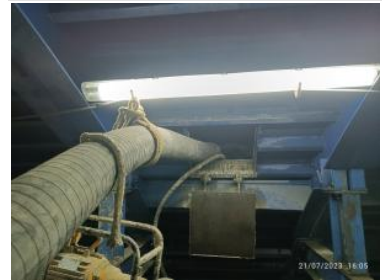
PROGRESIVA: KM6+864-KM6+876
VACIADO DE CONCRETO F'C=300KG/CM PARA REVESTIMIENTO DEL TÚNEL.

VACIADO DE CONCRETO F'C=300KG/CM3 PARA EL REVESTIMIENTO DEL TÚNEL DEL KM6+864-KM6+876 (SECCIÓN DEL ENCOFRADO DEL ANDAMIO DESLIZANTE DE 12M), SE INDICA QUE EL VACIADO PARA ESTE PAÑO INICIO A LAS 9:30AM FINALIZARA A LAS 6PM; SE APRECIA LOS VIBRADORES INCORPORADOS EN EL ANDAMIO.
MO: 1 TÉCNICO DE LABORATORIO DEL CONTRATISTA, 1 CAPATAZ, 4 OPERADORES, 3 OFICIALES, 2 PEONES.
EM: 4 MIXER, 1 BOMBA DE CONCRETO, 1 ENCOFRADO METÁLICO (12 M), VIBRADORES PARA CONCRETO.

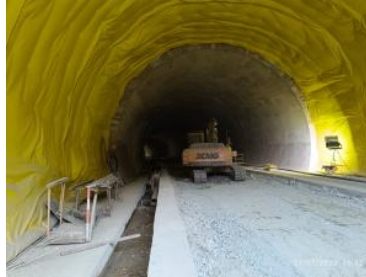
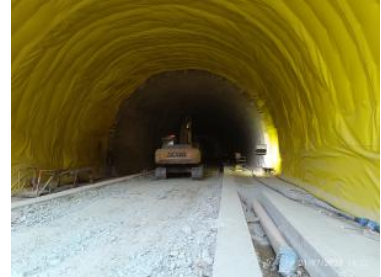
PROGRESIVA: KM6+270 (KM6+360 -KM6+248)
ESCARIFICACIÓN DEL TERRENO (LIMPIEZA PARA PAVIMENTO) PARA LA SUB BASE DEL PAVIMENTO.

ESCARIFICADO DEL TERRENO PARA LA SUB BASE DEL PAVIMENTO, ACTIVIDAD QUE SE REALIZO DEL KM6+360 -KM6+248.
MO: 1 CAPATAZ, 1 OPERADOR, 1 PERSONAL PISO, 1 PREVENCIÓNISTA.
EM: 1 EXCAVADORA SOBRE ORUGA.
