## BITACORA ELECTRÓNICA DE OBRA

Confirma Bitacora:	Nro Informe:	Fecha Informe:	Nombre De La Obra:	Personal Encargado:
Si	023 CON T68- 2023	21- 07- 2023	Mejoramiento de la Carretera Santa María- Santa Teresa - Puente Hidroeléctrica Machu Picchu Carretera	NATALY SUSI CABALLON PAUCAR

INFORME Y/O REPORTE N°023\_CONTRATO N°68-2023-MNT. TÚNEL MACHUPICCHU/NSCP.2023.  
 CONTRATO DE OBRA: N° 057-2021-MTC/ 20, del 07.06.2021  
 EMPRESA CONTRATISTA: CONSORCIO CARRETERA CUSCO  
 Obra: "MEJORAMIENTO DE LA CARRETERA SANTA MARÍA - SANTA TERESA - PUENTE HIDROELÉCTRICA MACHUPICCHU, ITEM B.- CONSTRUCCIÓN DE TÚNEL Y ACCESOS".  
 Monto Del Contrato: S/ 166,167,111.89 INCLUYE IGV  
 Nuevo Monto Contractual: S/ 169,403,678.35 INCLUYE IGV: este monto es incluido y deducido por los Adicionales y deductivos vinculantes aprobados según RD.  
 Plazo de Ejecución Contractual: 900 dc  
 Inicio del Plazo Contractual: 23 de junio del 2021  
 Término del Plazo Contractual: 9 de diciembre del 2023  
 Suspensión de Plazo: 123 dc  
 Nuevo Termino del Plazo: 31 de mayo del 2024  
 SUPERVISOR: CONSORCIO SUPERVISOR SANTA TERESA  
 CONTRATO DE CONSULTORIA DE OBRA N° 035 -2021-MTC/20.2, del 19.03.2021.  
 Monto del Con

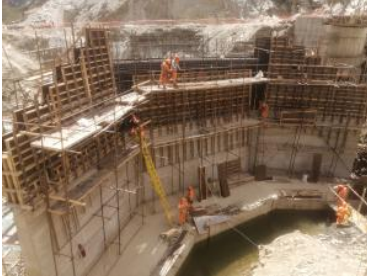
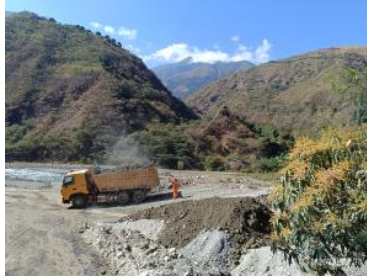
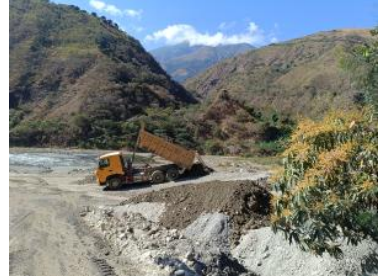
PROGRESIVA: KM4+980  
ACOPIO DE MATERIAL EXCAVADO EN DME  
CONFORMACIÓN DE MATERIAL EXCAVADO EN DME

SE APRECIA TRANSPORTE DE MATERIAL EXCAVADO DEL ESCARIFICADO PARA EL PAVIMENTO, HACIA EL DME UBICADO EN EL KM 4+980 PARA SER ACOPIADO.  
EN EL DME KM4+980 SE APRECIA CONFORMACIÓN DE EXPLANACIÓN.  
MO: 1 CAPATAZ, 1 OFICIAL, 3 OPERADORES, 1 VIGILANTE.  
EM: 2 VOLQUETES, 1 TRACTOR SOBRE ORUGA.

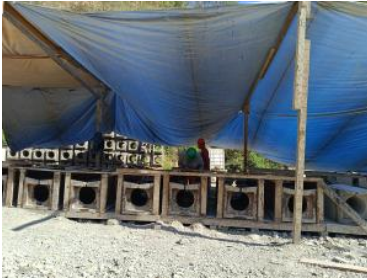
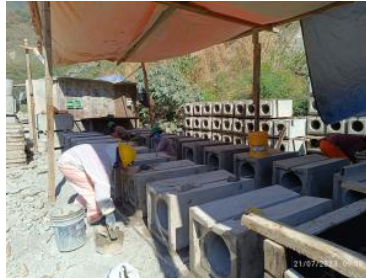
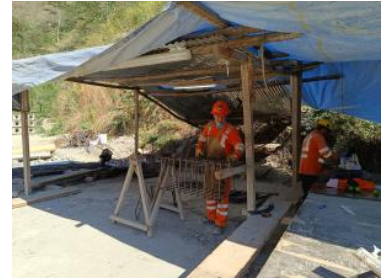
DISPOSICIÓN DE ACERO, ENCOFRADO, VACIADO DE MÓDULOS CAJAS CAZ PREFABRICADOS.

DISPOSICIÓN DE ACERO, ENCOFRADO Y VACIADO DE CONCRETO PARA CAJAS CAZ PREFABRICADOS (10 UNIDADES AL DÍA).

DISPOSICIÓN DE ACERO (EN EL KM4+980), ENCOFRADO Y VACIADO (ISITU) DE CAJAS DE ARQUETAS DE REGISTRO DE AGUAS DE FILTRACIÓN Y CAJAS DE ARQUETAS SIFÓNICAS.

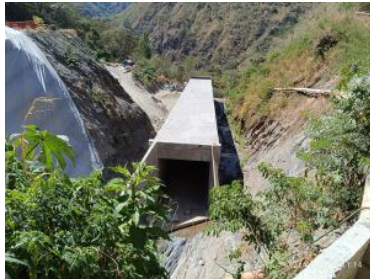
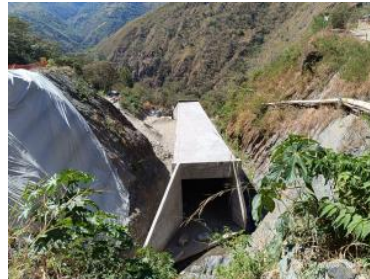
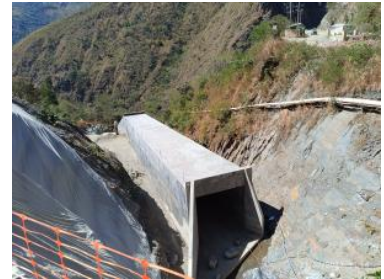
PROGRESIVA: KM6+200  
ALCANTARILLA TIPO MCA DE 5x5M

NO SE APRECIA ACTIVIDADES EN LA ALCANTARILLA TIPO MCA DE 5x5M UBICADA EN EL KM6+200 LADO IZQUIERDO DE ACCESO DE ENTRADA AL TÚNEL.

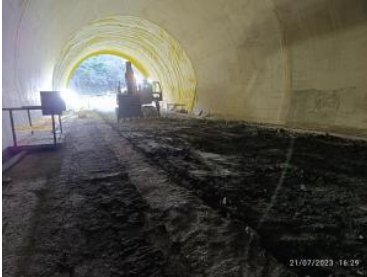
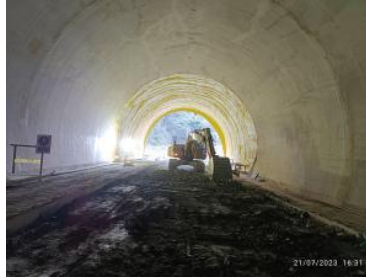
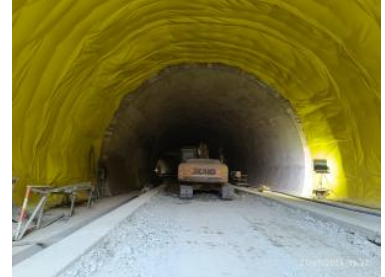
PROGRESIVA: KM6+270 (KM6+360 -KM6+248)  
ESCARIFICACIÓN DEL TERRENO (LIMPIEZA PARA PAVIMENTO) PARA LA SUB BASE DEL PAVIMENTO.

ESCARIFICADO DEL TERRENO PARA LA SUB BASE DEL PAVIMENTO, ACTIVIDAD QUE SE REALIZO DEL KM6+360 -KM6+248.  
MO: 1 CAPATAZ, 1 OPERADOR, 1 PERSONAL PISO, 1 PREVENCIONISTA.  
EM: 1 EXCAVADORA SOBRE ORUGA.

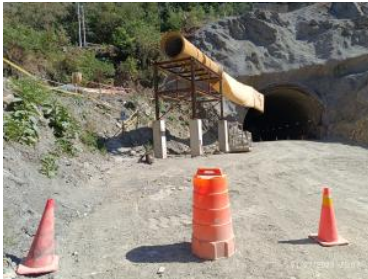
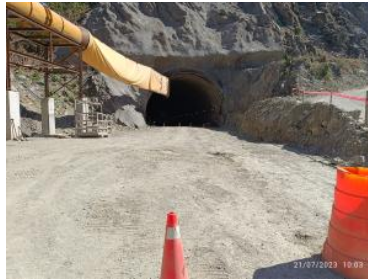
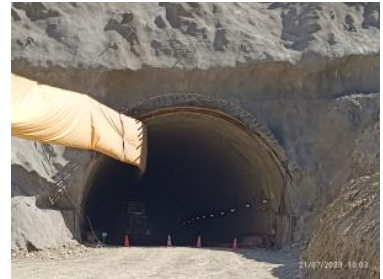
PROGRESIVA: KM8+020  
NO SE APRECIA ACTIVIDADES EN EL PORTAL DE SALIDA DEL TÚNEL.

NO SE CONTEMPLA ACTIVIDAD ALGUNA EN EL PORTAL DE SALIDA, NO OBSTANTE, SE PRESENCIA 1 VIGILANTE.

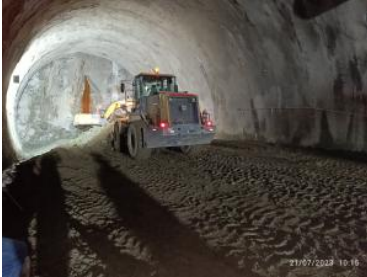
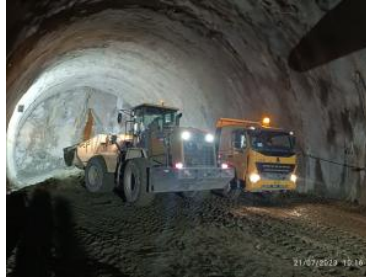
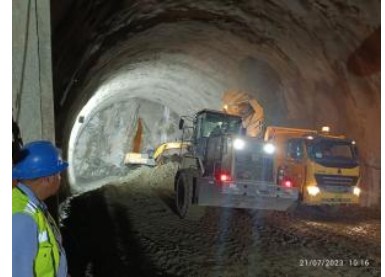
PROGRESIVA: KM7+100-KM7+362  
LIMPIEZA DE MATERIAL EXCEDENTE DEL TRAMO DE LA BAHÍA HACIA EL PORTAL DE SALIDA.

SE APRECIA LIMPIEZA DE MATERIAL EXCEDENTE DEL TRAMO DE LA BAHÍA HACIA EL PORTAL DE SALIDA, ASIMISMO, SE APRECIA INFILTRACIÓN DE AGUA CONSTANTE CASI EN TODO EL TRAMO DESDE LA PROGRESIVA KM7+100 HACIA KM7+362.  
MO: 1 CAPATAZ, 4 OPERADORES, 1 OFICIAL.  
EM: 1 EXCAVADORA SOBRE ORUGA, 1 CARGADOR FRONTAL, 2 VOLQUETES.

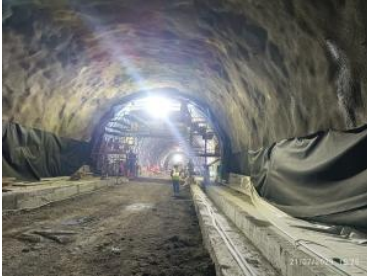
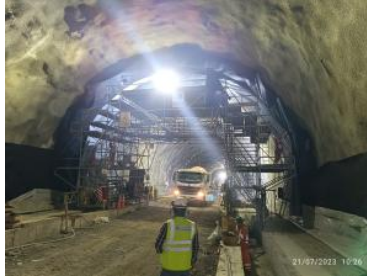
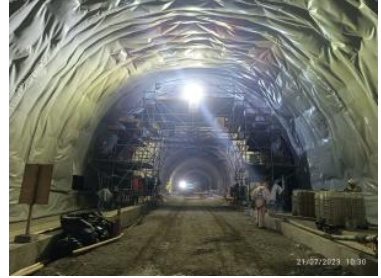
PROGRESIVA: KM6+962-KM6+990  
INSTALACIÓN GEOTEXTIL, LAMINA DE IMPERMEABILIZACIÓN DE 2MM, TUBERÍA DE ø110MM

SE APRECIA TENDIDO DEL GEOTEXTIL, RECUBIERTA POR LA LAMINA IMPERMEABILIZANTE DE 2MM Y LA INSTALACIÓN DE TUBERÍA; PARA LA EJECUCIÓN DE ESTAS ACTIVIDADES SE CUENTA CON LOS EQUIPOS Y MAQUINARIAS NECESARIAS Y UN ANDAMIO DESLIZANTE DE 5M. EL ANDAMIO DESLIZANTE (5M) SE ENCUENTRA UBICADO EN EL KM6+962.  
MO: 1 CAPATAZ, 1 PREVENCIÓNISTAS (SOMMA) CONTRATISTA, 6 OFICIALES, 1 PEON, 1 OPERADOR.  
EM: 1 ANDAMIO DESLIZANTE (5M), 1 TELEHANDLER, HERRAMIENTAS MANUALES.

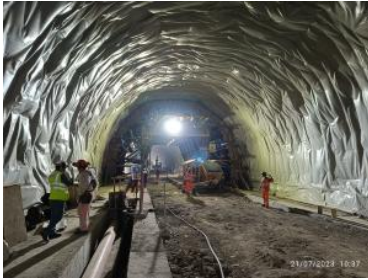
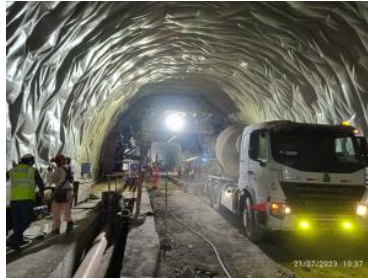
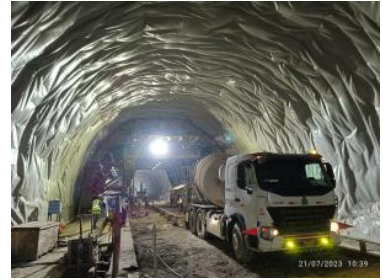
PROGRESIVA: KM6+864-KM6+876  
VACIADO DE CONCRETO F'C=300KG/CM PARA REVESTIMIENTO DEL TÚNEL.

VACIADO DE CONCRETO F'C=300KG/CM3 PARA EL REVESTIMIENTO DEL TÚNEL DEL KM6+864-KM6+876 (SECCIÓN DEL ENCOFRADO DEL ANDAMIO DESLIZANTE DE 12M), SE INDICA QUE EL VACIADO PARA ESTE PAÑO INICIO A LAS 9:30AM FINALIZARA A LAS 6PM.  
MO: 1 TÉCNICO DE LABORATORIO DEL CONTRATISTA, 1 CAPATAZ, 4 OPERADORES, 3 OFICIALES, 2 PEONES.  
EM: 4 MIXER, 1 BOMBA DE CONCRETO, 1 ENCOFRADO METÁLICO (12 M), VIBRADORES PARA CONCRETO.

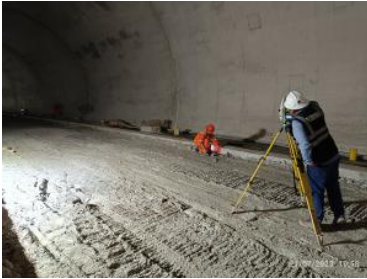
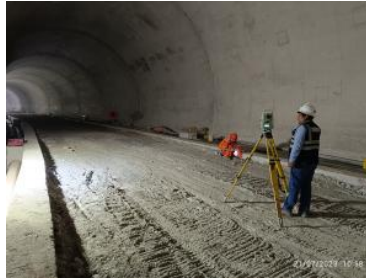
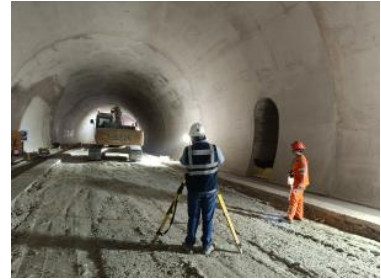
PROGRESIVA: KM6+410  
CONTROL DE EXCAVACIÓN, NIVELACIÓN PARA SUB BASE DEL PAVIMENTO.

SE REALIZA EL CONTROL DE EXCAVACIÓN Y SE DEJA PUNTOS DE NIVEL PARA SUB BASE DEL PAVIMENTO.  
MO: 1 TOPOGRAFO, 2 AUXILIARES TOPOGRAFO.  
EM: 1 ESTACIÓN TOTAL, 2 MINI PRIMAS, 1 MIRA.

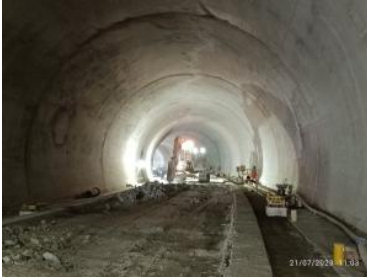
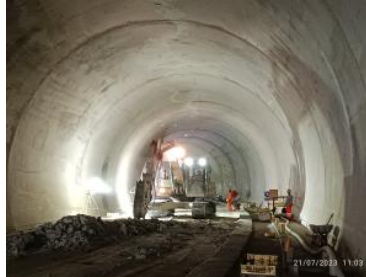
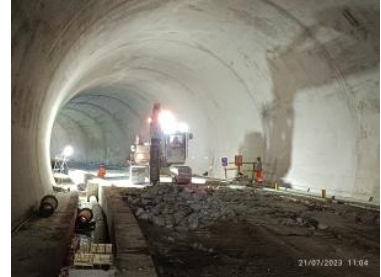
PROGRESIVA: KM6+380  
PERFORACIÓN DE ROCA PARA SUBBASE PARA EL PAVIMENTO

AL REALIZARSE TRABAJOS ANTERIORES DE EXCAVACIÓN PARA BASE, SE ENCONTRÓ EN CIERTOS TRAMOS ROCA (DE LA BAHÍA HACIA EL PORTAL DE ENTRADA), ES POR ELLO QUE SE REALIZA LA ACTIVIDAD DE PERFORACIÓN DE ROCA PARA LA SUB BASE PARA EL PAVIMENTO.  
MO: 1 OPERADOR, 1 OFICIAL  
EM: 1 MARTILLO HIDRÁULICO SOBRE ORUGA (PICOTÓN).

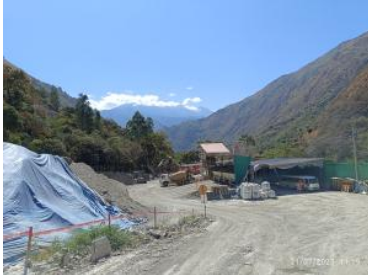
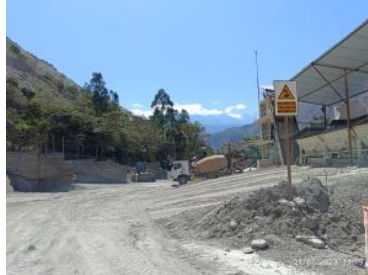
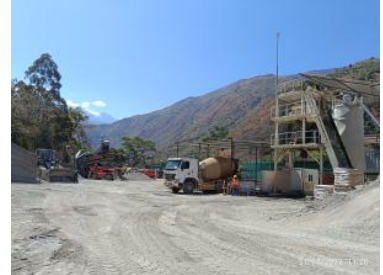
PROGRESIVA KM4+980  
PLANTA DE CONCRETO,  
PREPARACIÓN DE CONCRETO F'C=300KG/CM3 PARA EL REVESTIMIENTO DEL TÚNEL.

SE APRECIA PRODUCCIÓN DE CONCRETO F'C=300KG/CM3 PARA EL REVESTIMIENTO DEL TÚNEL, CON SU RESPECTIVO CONTROL DE CALIDAD,  
MO: 1 INGENIERO ESPECIALISTA EN INSTALACIONES DE TÚNELES, 1 TÉCNICO DE CONTROL DE CALIDAD, 1 LABORATORISTA, 2 AUXILIARES DE CONTROL DE CALIDAD, 2 OPERADORES.  
EM: 1 CARGADOR FRONTAL, 4 MIXER, PLANTA DE CONCRETO.

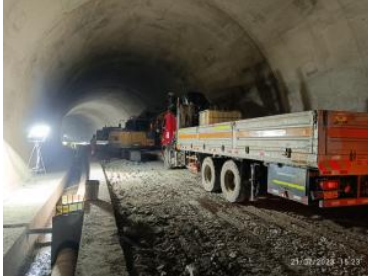
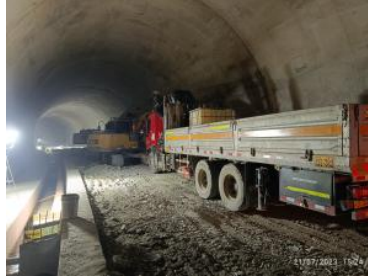
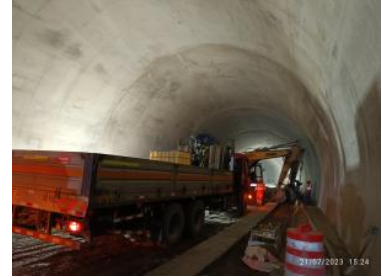
PROGRESIVA: KM6+340  
ABASTECIMIENTOS DE COMBUSTIBLE A EQUIPOS.

SE APRECIA ABASTECIMIENTO DE COMBUSTIBLE A LOS EQUIPOS, EN ESTE PUNTO SE ABASTECIERON 2 EXCAVADORAS SOBRE ORUGA, 1 MARTILLO HIDRÁULICO SOBRE ORUGA (PICOTÓN),  
MO: 1 MECÁNICO, 4 OPERADORES, 1 PERSONAL DE PISO.  
EM: 1 CAMIÓN, 2 EXCAVADORAS SOBRE ORUGA, 1 MARTILLO HIDRÁULICO SOBRE ORUGA (PICOTÓN).

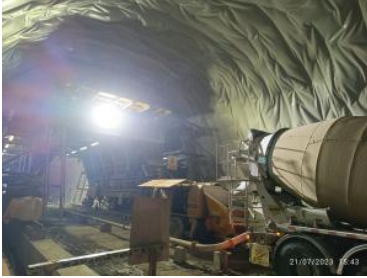
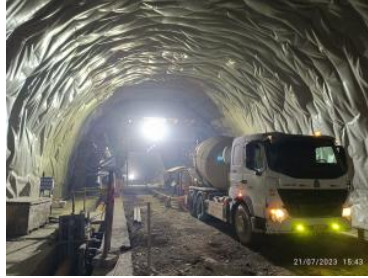
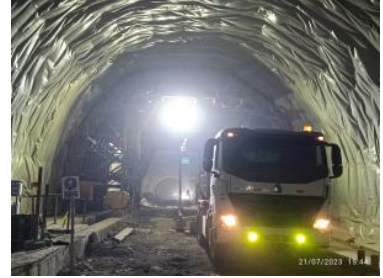
PROGRESIVA: KM6+864-KM6+876  
VACIADO DE CONCRETO F'C=300KG/CM PARA REVESTIMIENTO DEL TÚNEL.

VACIADO DE CONCRETO F'C=300KG/CM3 PARA EL REVESTIMIENTO DEL TÚNEL DEL KM6+864-KM6+876 (SECCIÓN DEL ENCOFRADO DEL ANDAMIO DESLIZANTE DE 12M), SE INDICA QUE EL VACIADO PARA ESTE PAÑO INICIO A LAS 9:30AM FINALIZARA A LAS 6PM.  
MO: 1 TÉCNICO DE LABORATORIO DEL CONTRATISTA, 1 CAPATAZ, 4 OPERADORES, 3 OFICIALES, 2 PEONES.  
EM: 4 MIXER, 1 BOMBA DE CONCRETO, 1 ENCOFRADO METÁLICO (12 M), VIBRADORES PARA CONCRETO.

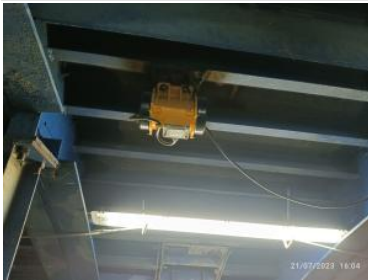
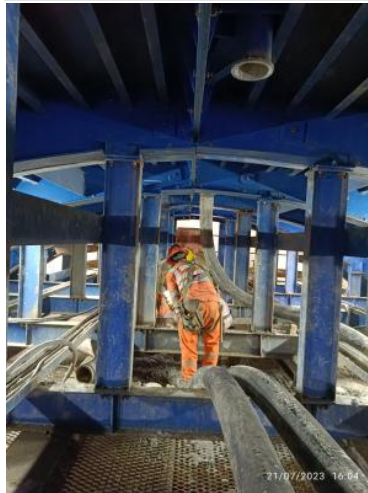
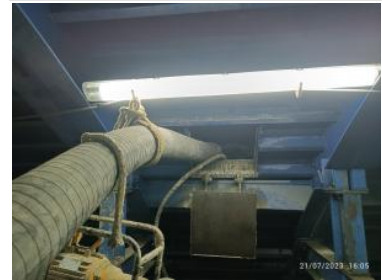
PROGRESIVA: KM6+864-KM6+876  
VACIADO DE CONCRETO F'C=300KG/CM PARA REVESTIMIENTO DEL TÚNEL.

VACIADO DE CONCRETO F'C=300KG/CM3 PARA EL REVESTIMIENTO DEL TÚNEL DEL KM6+864-KM6+876 (SECCIÓN DEL ENCOFRADO DEL ANDAMIO DESLIZANTE DE 12M), SE INDICA QUE EL VACIADO PARA ESTE PAÑO INICIO A LAS 9:30AM FINALIZARA A LAS 6PM; SE APRECIA LOS VIBRADORES INCORPORADOS EN EL ANDAMIO.

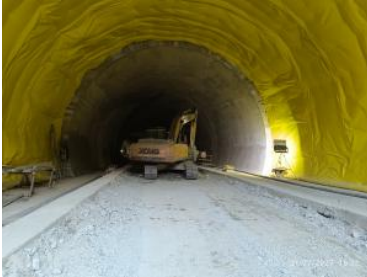
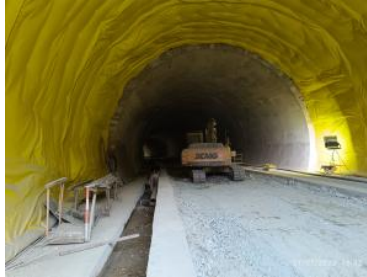
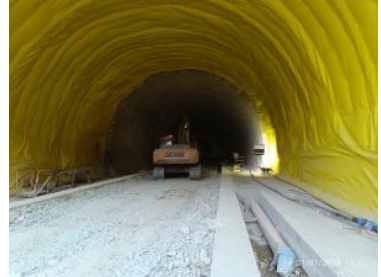
PROGRESIVA: KM6+270 (KM6+360 -KM6+248)  
ESCARIFICACIÓN DEL TERRENO (LIMPIEZA PARA PAVIMENTO) PARA LA SUB BASE DEL PAVIMENTO.

ESCARIFICADO DEL TERRENO PARA LA SUB BASE DEL PAVIMENTO, ACTIVIDAD QUE SE REALIZO DEL KM6+360 -KM6+248.  
MO: 1 CAPATAZ, 1 OPERADOR, 1 PERSONAL PISO, 1 PREVENCIÓNISTA.  
EM: 1 EXCAVADORA SOBRE ORUGA.
