BITACORA ELECTRÓNICA DE OBRA

Confirma Bitacora: Si	Nro Informe: 142	Fecha Informe: 21 - 07 - 2023	Nombre De La Obra: Corredor Vial: Huánuco - La Unión- Huallanca, Dv. Antamina/Emp. PE-3N (Tingo Chico) - Nuevas Flores - Llata - Antamina, Tramo I	Personal Encargado: BORIS WALTER AYLLÓN CARCELÉN		
Foto Bitacora:	Foto Bitacora 2:	Foto Bitacora 3:	Foto Bitacora 4:	Foto Bitacora 5:	Foto Bitacora 6:

NUMERO DE INFORME No. 0142-2023
 CONTRATO DE OBRA: No. 127-2018-MTC/ 20
 EMPRESA CONTRATISTA: CHINA RAILWAY 20 BUREAU GROUP CORPORATION
 OBRA: "CONSERVACIÓN POR NIVELES DE SERVICIO Y OPERACIÓN DEL CORREDOR VIAL; HUANUCO- LA UNION- HUALLANCA –DV. ANTAMINA – EMP.PE 3N" (TINGO CHICO) - NUEVAS FLORES - LLATA- ANTAMINA - TRAMO 1 LONGITUD: 52.92 KMS.
 MONTO DEL CONTRATO : S/ 1,241,495,685.46 INCLUYE IGV
 MONTO DEL CONTRATO TRAMO 1 (OI-1) ; S/ 323,942,616.32 Nuevo Monto del Presupuesto OI-1 S/ 395 427 697,64,Inc. I.G.V con precios a junio 2018
 SUPERVISOR: CONSORCIO SUPERVISOR LOUIS BERGER - HOB
 CONTRATO DE CONSULTORIA DE OBRA N° 144 -2018-MTC/20.2
 MONTO DEL CONTRATO DE CONSULTORIA: S/. 123,625,905,13 INCLUYE IGV
 MONTO ASIGNADO AL PRIMER TRAMO (PRIMER EQUIPO) : S/ 27,450,314.74 INCLUYE IGV LA OB

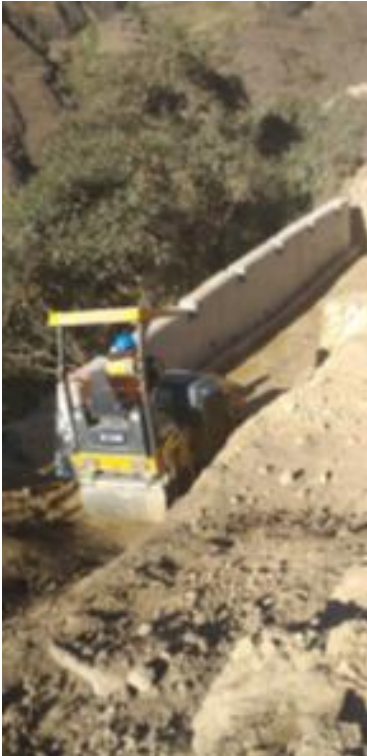
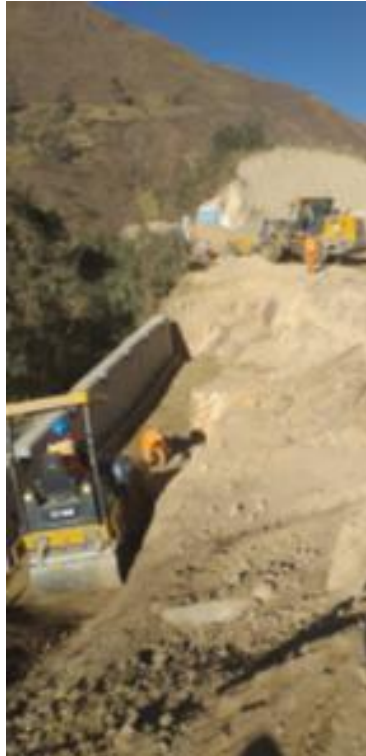
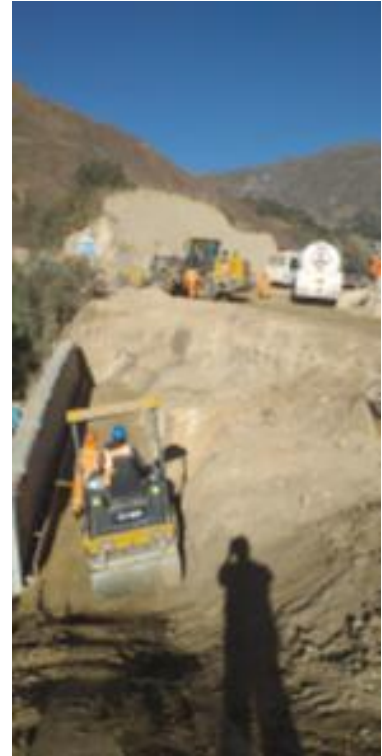
PROGRESIVA KM, 32+060 AL KM. 32+075
CODIGO: 500 DRENAJE
PARTIDA 502.A RELLENO PARA ESTRUCTURAS

En la progresiva Km, 32+060 al Km, 32+075 Se realiza relleno para estructuras en zona adyacente a muros de concreto ciclópeo construidos, se utiliza un cargador frontal y una mini compactadora de doble rodillo, trabajan 1 capataz, 2 operadores y 2 obreros

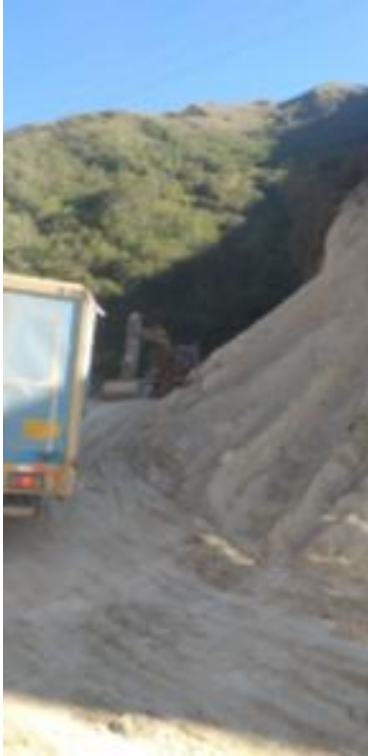
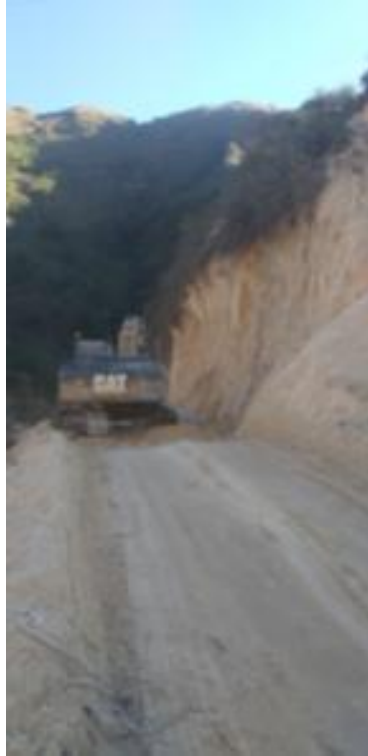
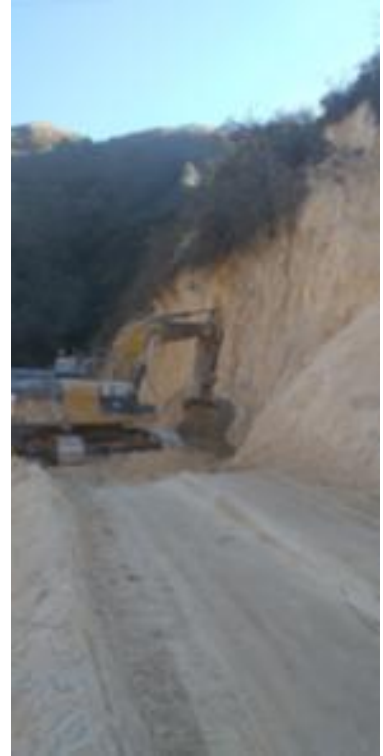
PROGRESIVA KM. 32+140
CODIGO: 200 MOVIMIENTO DE TIERRAA
PARTIDA 202.C EXCAVACION EN MATERIAL SUELTO

En la progresiva Km, 32+140 se realizo el corte de excavación en material suelto, trabajan 1 excavadora de oruga, 4 volquetes, trabajan 1 capataz, 1 operador, 2 peones, 4 choferes y 2 vigias.

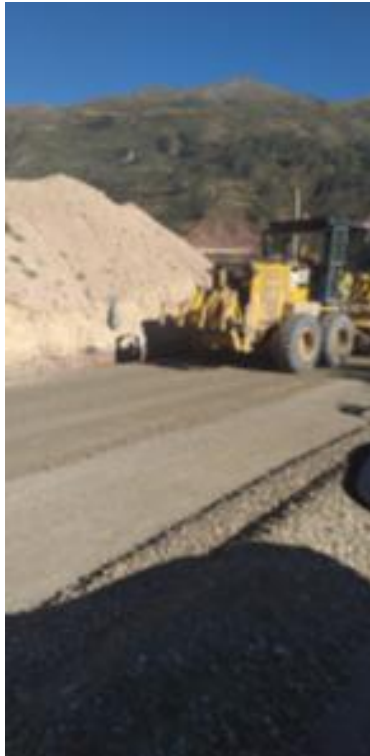
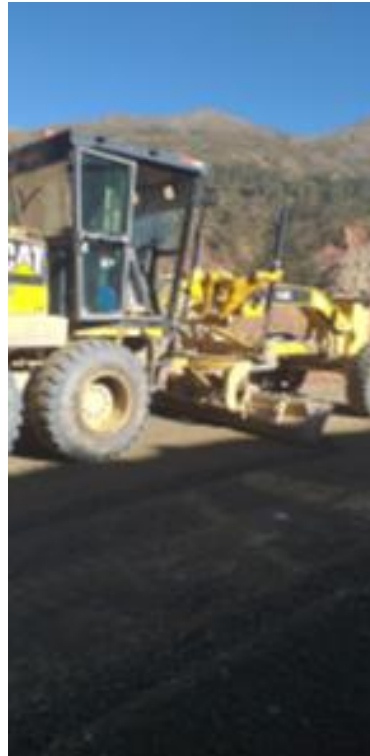
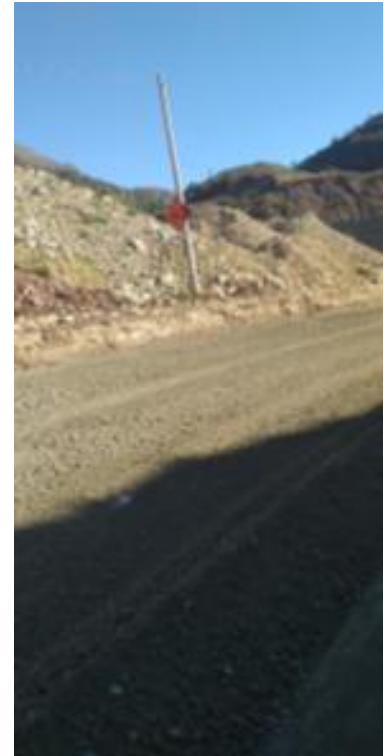
PROGRESIVAS KM. 34+200 a km. 34+300
CODIGO: 400 PAVIMENTOS
CODIGO 400.A CAPAS ANTICONTAMINANTES SUB BASES Y BASES
PARTIDA 403.A BASE GRANULAR

En las progresivas KM. 34+200 al KM. 34+300 se realiza en el lado derecho e izquierdo de la via la construcción de base granular donde se utiliza una motoniveladora un camión cisterna y una compactadora de rodillo, trabajan: 1capataz, 2 operador, 1 chofer, 2 obreros, 2vigias

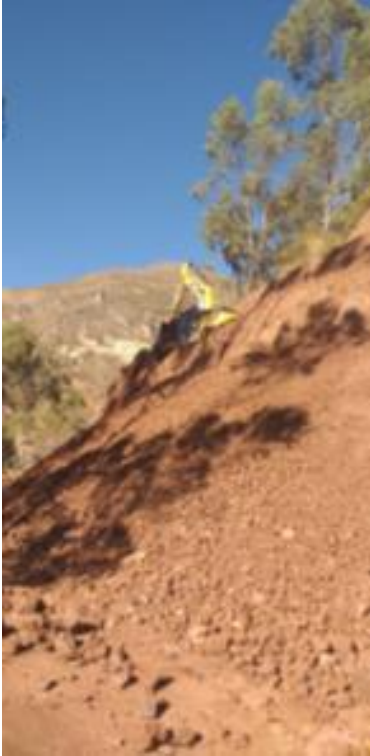
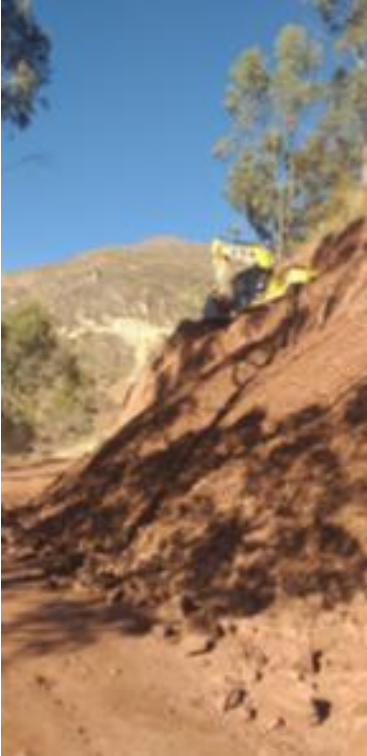
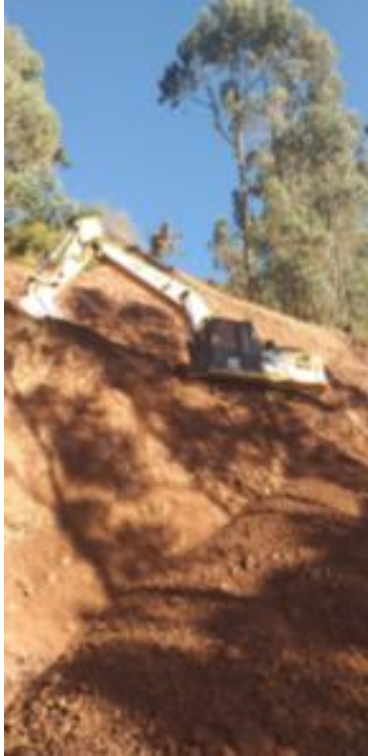
PROGRESIVA KM. 37+200
CODIGO: 200 MOVIMIENTO DE TIERRA
PARTIDA 202.C EXCAVACION EN MATERIAL SUELTO

En la progresiva Km, 37+200 se realiza el corte de excavación en material suelto, trabajan 2 excavadora de oruga, 6 volquetes, trabajan 1 capataz, 2 operador, 2 peones, 6 choferes y 2 vigias.

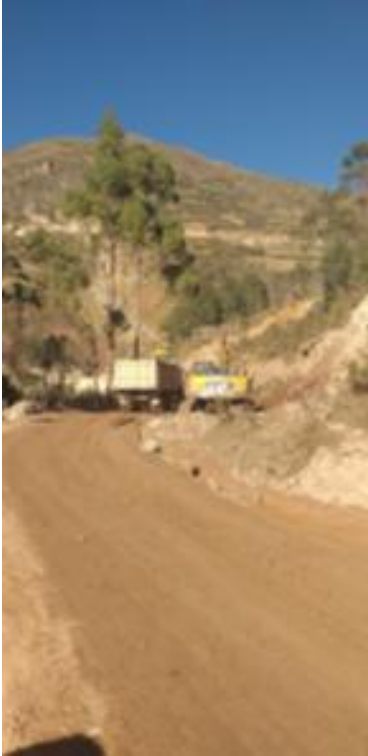
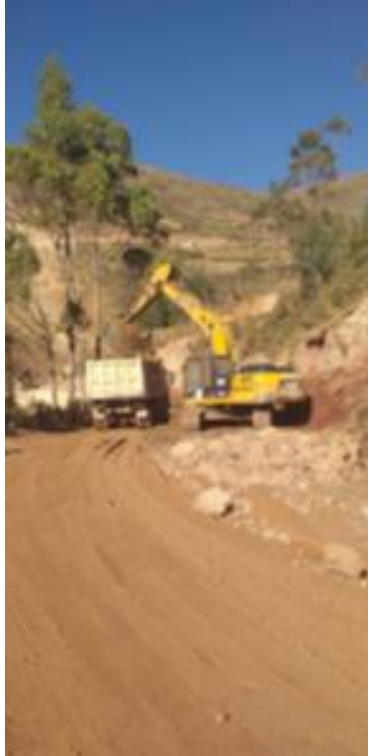
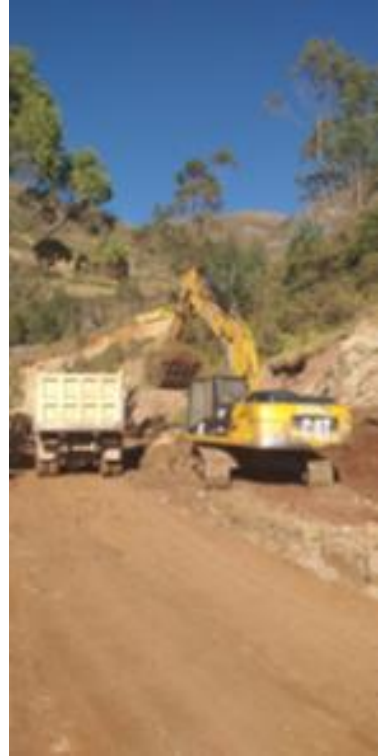
PROGRESIVA KM. 37+400
CODIGO: 200 MOVIMIENTO DE TIERRA
PARTIDA 202.C EXCAVACION EN MATERIAL SUELTO

En la progresiva Km, 37+400 se realiza el corte de excavación en material suelto, trabajan 2 excavadora de oruga, 6 volquetes, trabajan 1 capataz, 2 operador, 2 peones, 6 choferes y 2 vigias.

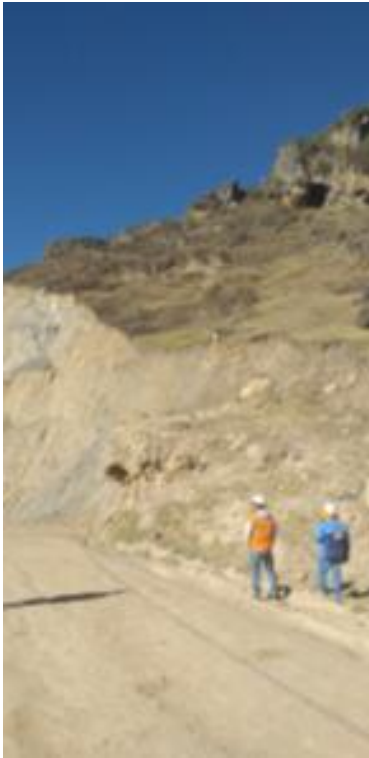
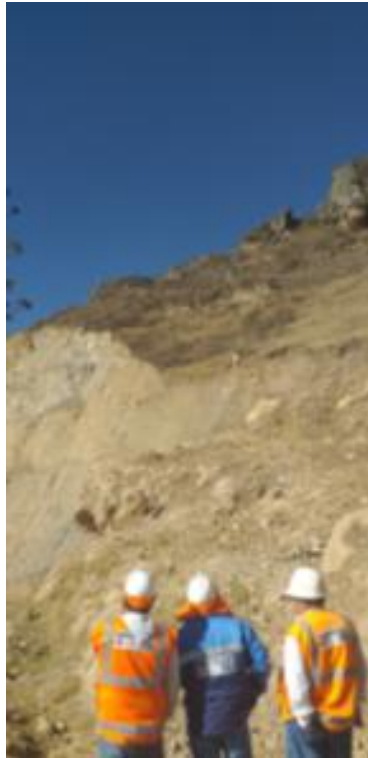
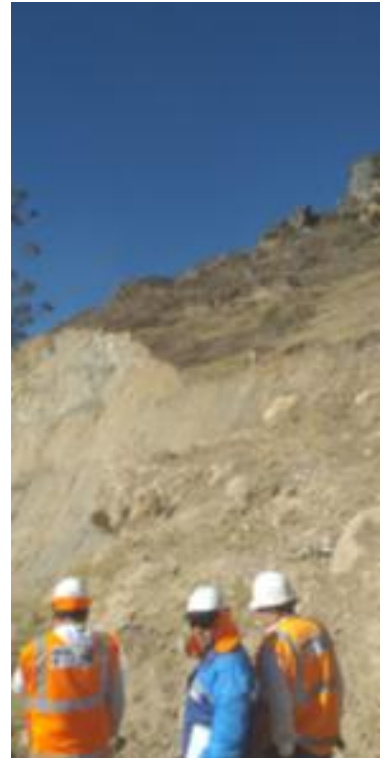
PROGRESIVA KM. 41+040

En la progresiva Km. 41+040 en el talud superior izquierdo de la via a una altura aproximada de 25 metros se ubica un muro pre hispánico donde los pobladores del sector alegan que estan ocurriendo derrumbes, pudiendo acusar daños al muro prehispánico, se acompaña el especialista de arqueología y el geólogo de la supervisión a verificar la situación del muro.

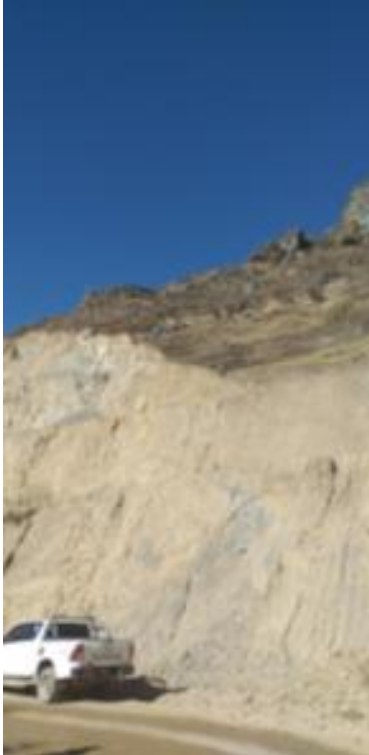
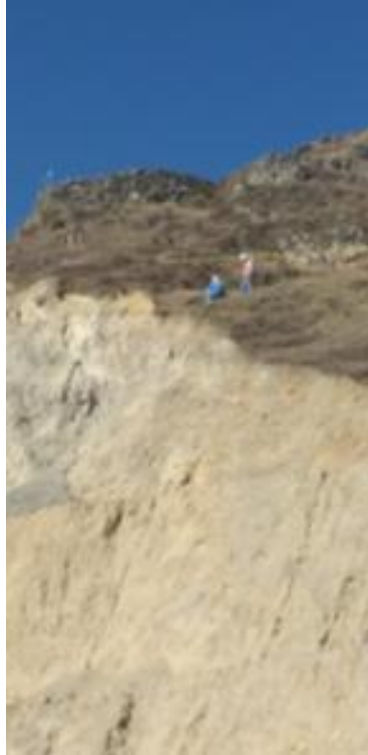
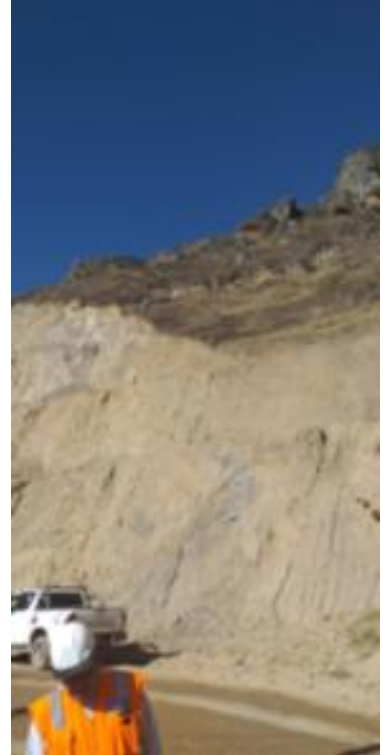
PROGRESIVA KM. 41+040

En la progresiva Km. 41+040 en el talud superior izquierdo de la via a una altura aproximada de 25 metros se ubica un muro pre hispánico donde los pobladores del sector alegan que estan ocurriendo derrumbes, pudiendo acusar daños al muro prehispánico, El especialista de arqueología y el geólogo de la supervisión suben a verificar la situación del muro, donde el mismo esta en un sitio estable.

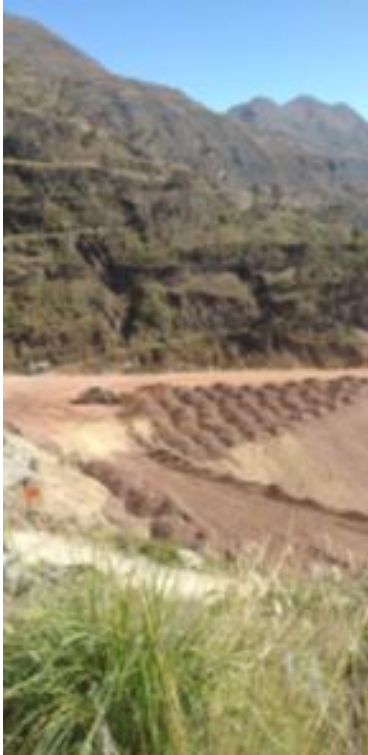
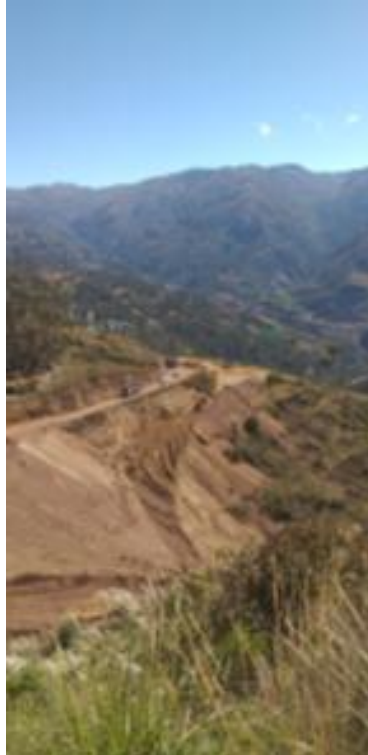
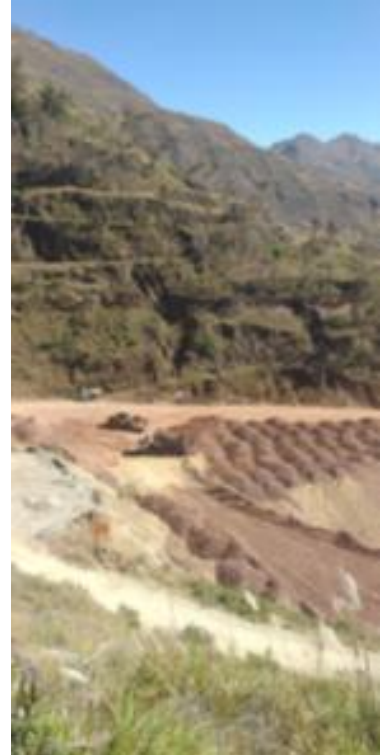
En la progresiva KM. 40 +600 Vista de 800 metros hacia arriba se realiza la conformación y construcción de acceso del DME km 40+600 donde con el uso de un tractor de oruga y un cargador frontal se realiza la conformación del material , trabajan: 1 capataz, 2 operadores, 2 obreros, 2 vigias.

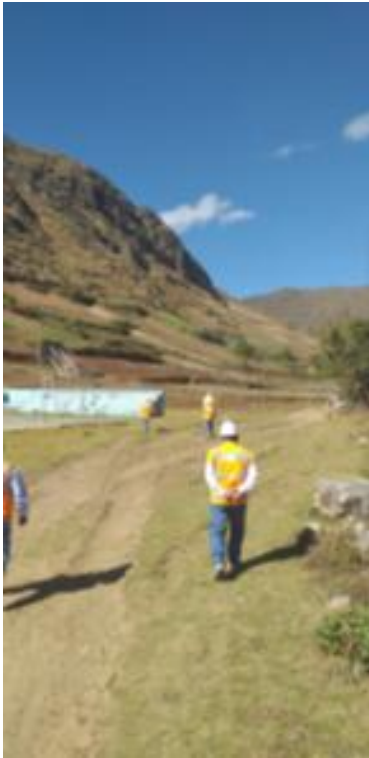
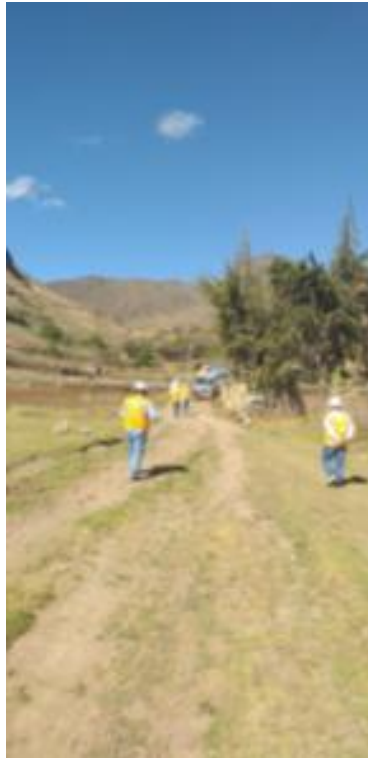
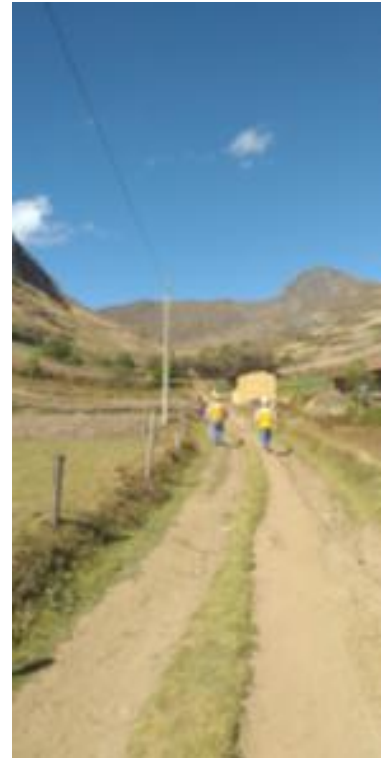
HUACORA, HUANUCO

En el Km. 40+600 donde se ubica el DME km. 40+600 subiendo unos 2 kilómetros se acompaña a los especialistas de arqueología y geología de la supervisión y especialistas de la Contratista a visitar un posible DME a utilizar en el sector huacora, donde se hace el reconocimiento del sitio, de las posibles zonas arqueológicas.

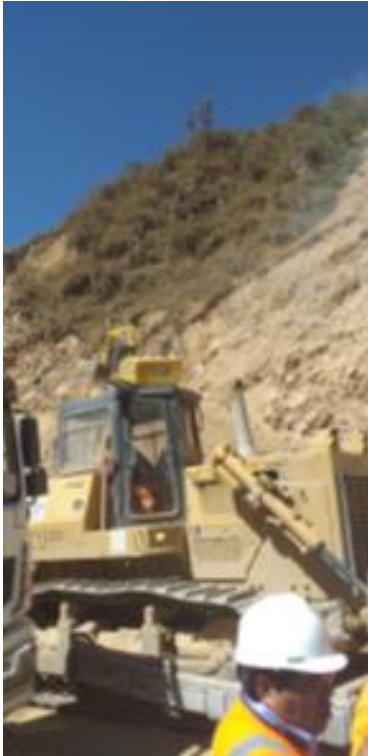
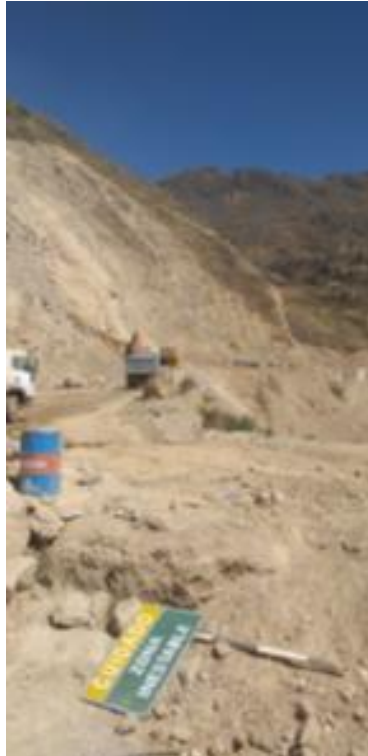
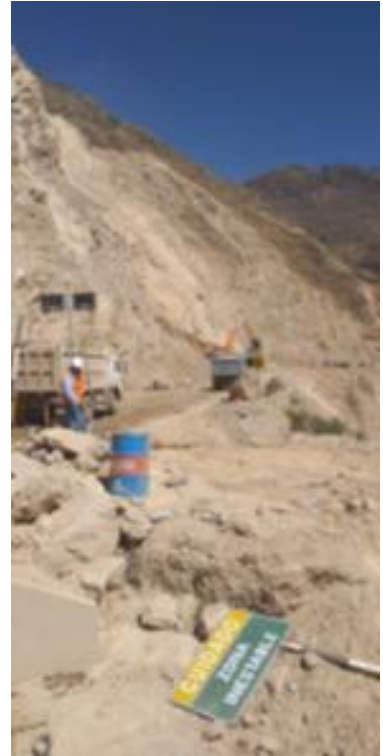
En la progresiva Km. 43+700 se realiza visita de seguimiento y monitoreo al tramo 1 donde se visita el sector de cantera utilizado por el tramo 2, en el lugar se ubica 1 excavadora de oruga, un tractor y una excavadora neumática, trabajan 1 capataz, 3 operadores, 2 peones, 2 vigias

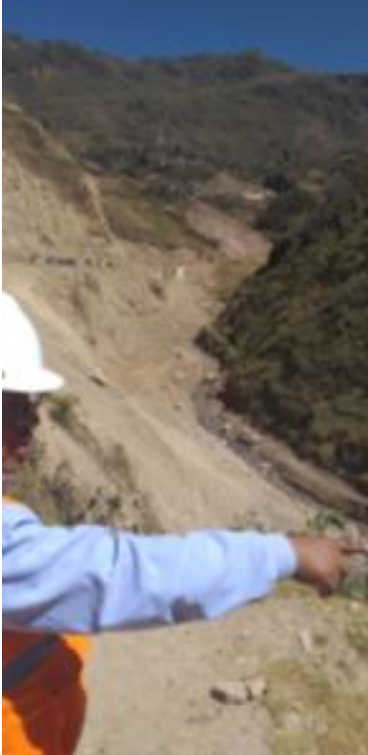
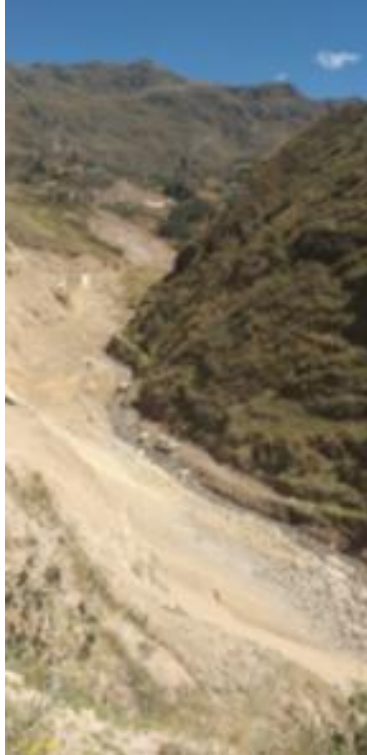
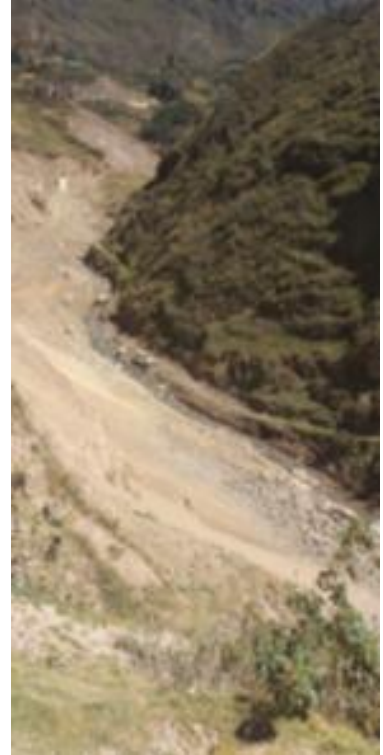
PROGRESIVA KM. 43+700

En la progresiva Km. 43+700 se realiza visita de seguimiento y monitoreo al tramo 1 donde se visita el sector de cantera utilizado por el tramo 2, en el lugar se ubica 1 excavadora de oruga, un tractor y una excavadora neumática, trabajan 1 capataz, 3 operadores, 2 peones, 2 vigias. Se realiza acompañamiento al especialista de arqueología para verificar que no ha sido afectado el camino prehispánico en la zona del río o quebrada.

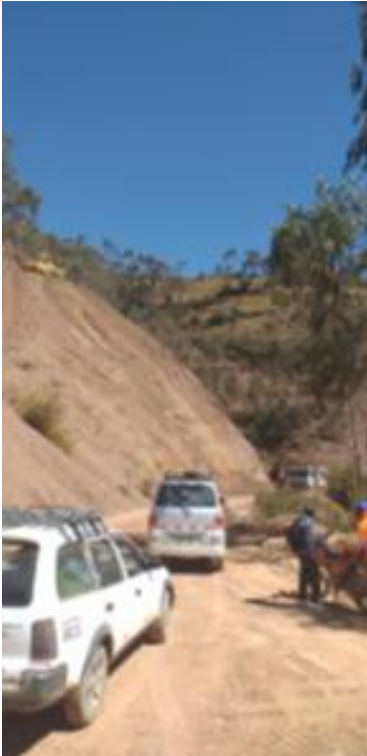
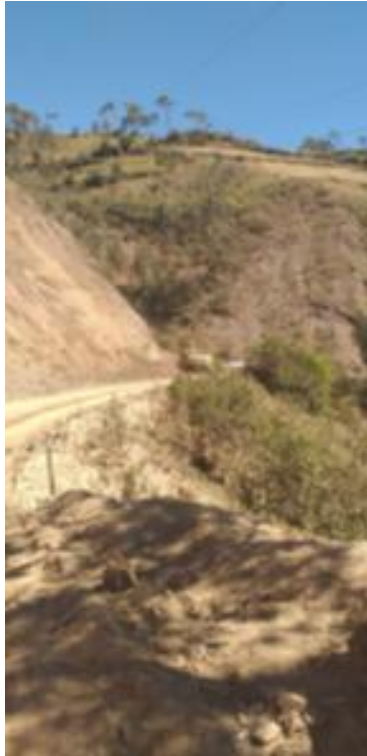
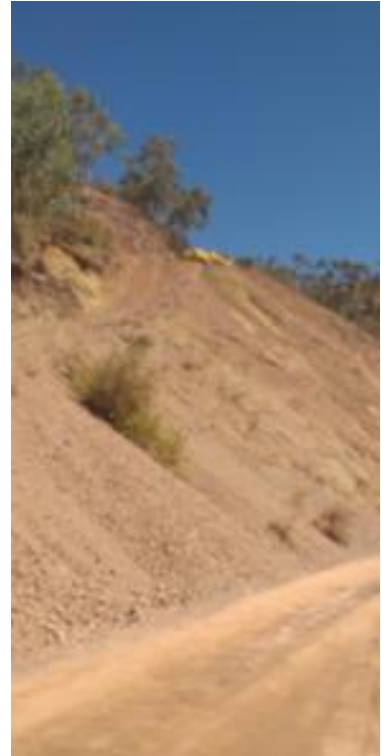
PROGRESIVA KM. 39+300
CODIGO: 200 MOVIMIENTO DE TIERRA
PARTIDA 202.C EXCAVACION EN MATERIAL SUELTO

En la progresiva Km, 39+300 se realiza el corte de excavación en material suelto, trabajan 2 excavadoras de oruga, 6 volquetes, trabajan 1 capataz, 2 operadores, 2 peones, 6 choferes y 2 vigias.

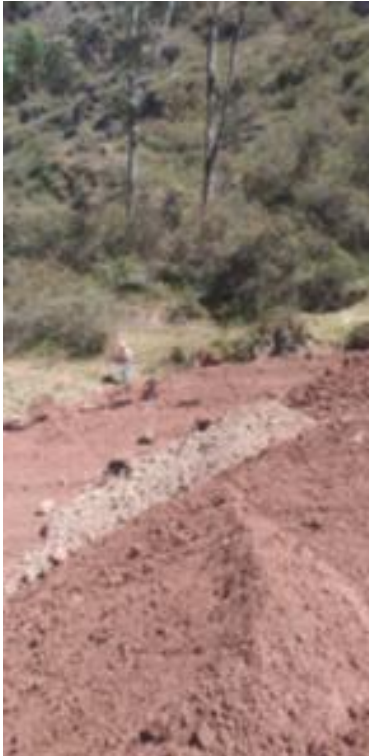
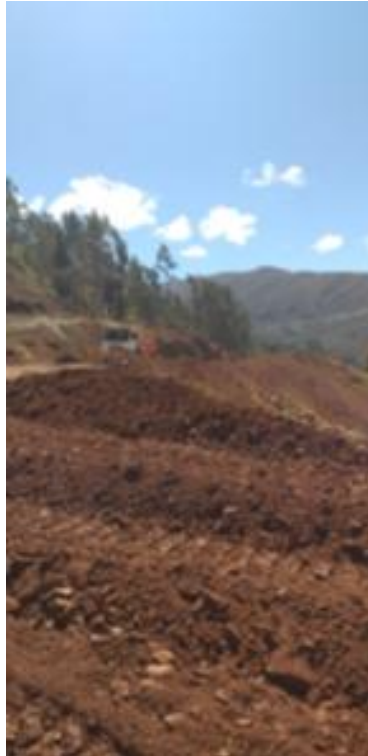
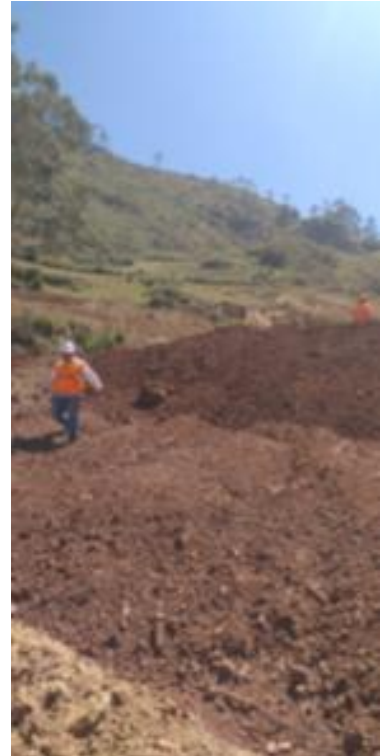
En la progresiva KM. 37+650 se realiza en el lado izquierdo de la via, la conformación del DME km 37+650 donde con el uso de una excavadoras de oruga se realiza la disposición y conformación de material excedente en el DME trabajan: 1capataz, 2 operadores, 8 obreros, 2 vigías.
