BITACORA ELECTRÓNICA DE OBRA

Confirma Bitacora:	Nro Informe:	Fecha Informe:	Nombre De La Obra:	Personal Encargado:
Si	025 CON T68- 2023	24 - 07 - 2023	Mejoramiento de la Carretera Santa María- Santa Teresa - Puente Hidroeléctrica Machu Picchu Carretera	NATALY SUSI CABALLON PAUCAR

INFORME Y/O REPORTE N°025_CONTRATO N°68-2023-MNT. TÚNEL MACHUPICHU/NSCP.2023.
 CONTRATO DE OBRA: N° 057-2021-MTC/ 20, del 07.06.2021
 EMPRESA CONTRATISTA: CONSORCIO CARRETERA CUSCO
 Obra: "MEJORAMIENTO DE LA CARRETERA SANTA MARÍA - SANTA TERESA - PUENTE HIDROELÉCTRICA MACHUPICHU, ITEM B.- CONSTRUCCIÓN DE TÚNEL Y ACCESOS".
 Monto Del Contrato: S/ 166,167,111.89 INCLUYE IGV
 Nuevo Monto Contractual: S/ 169,403,678.35 INCLUYE IGV: este monto es incluido y deducido por los Adicionales y deductivos vinculantes aprobados según RD.
 Plazo de Ejecución Contractual: 900 dc
 Inicio del Plazo Contractual: 23 de junio del 2021
 Término del Plazo Contractual: 9 de diciembre del 2023
 Suspensión de Plazo: 123 dc
 Nuevo Termino del Plazo: 31 de mayo del 2024
 SUPERVISOR: CONSORCIO SUPERVISOR SANTA TERESA
 CONTRATO DE CONSULTORÍA DE OBRA N° 035 -2021-MTC/20.2, del 19.03.2021.
 Monto del Contrato de Consultoría: S/. 14,3

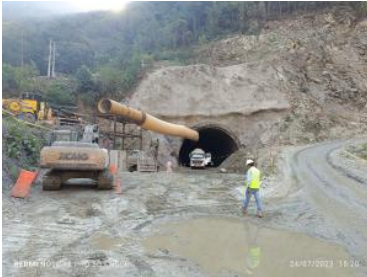
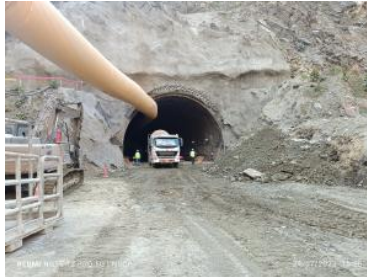
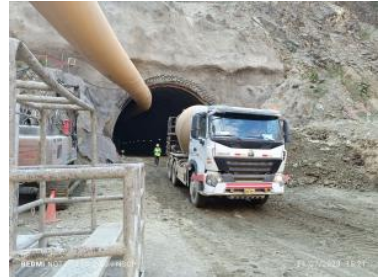
PROGRESIVA: KM7+925
CONCRETO LANZADO-SHOTCRETE (F'C=280 KG/CM2), EN CONTRA BÓVEDA DEL PORTAL DE SALIDA HACIA LA BAHÍA.

HOY SE REINICIA LAS ACTIVIDADES EN ESTE FRENTE, LANZADO-SHOTCRETE (F'C=280 KG/CM2), EN CONTRA BÓVEDA DEL PORTAL DE SALIDA HACIA LA BAHÍA.

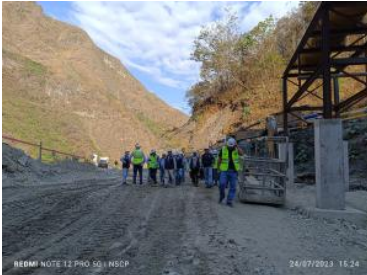
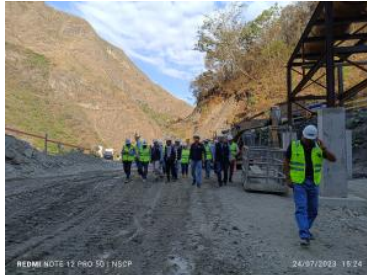
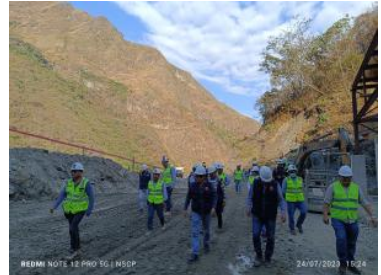
PROGRESIVA: KM 8+100
LA 8VA VISITA DE LA JUNTA DE RESOLUCIÓN DE DISPUTAS (JRD)

HOY SE TIENE LA VISITA DE LA JUNTA DE RESOLUCIÓN DE DISPUTAS (JRD), ING. JUAN SILVA ADMINISTRADOR DE CONTRATO DE PVN, TAMBIÉN SE CONSTITUYERON EN OBRA EL SUPERVISOR Y SU EQUIPO TÉCNICO, EL RESIDENTE Y EQUIPO TÉCNICO, EL RECORRIDO DE LA VISITA SE INICIA A PARTIR DEL PORTAL DE SALIDA.

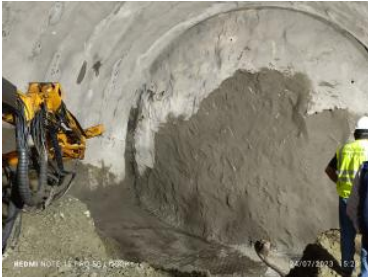
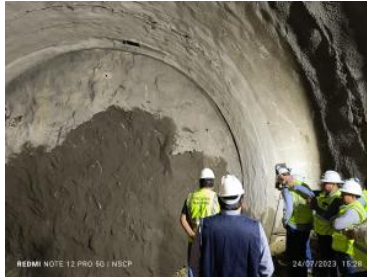
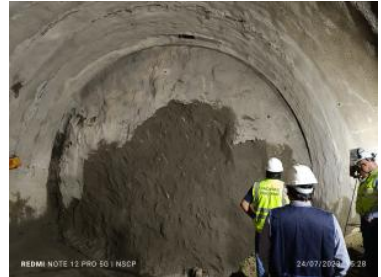
PROGRESIVA: KM7+925
CONCRETO LANZADO-SHOTCRETE (F'C=280 KG/CM2), EN CONTRA BÓVEDA DEL PORTAL DE SALIDA HACIA LA BAHÍA.

HOY SE REINICIA LAS ACTIVIDADES EN ESTE FRENTE, LANZADO-SHOTCRETE (F'C=280 KG/CM2), EN CONTRA BÓVEDA DEL PORTAL DE SALIDA HACIA LA BAHÍA.

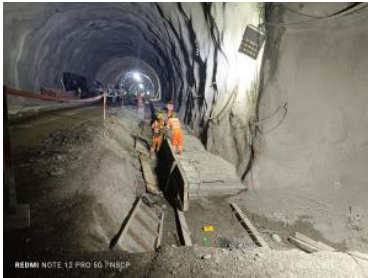
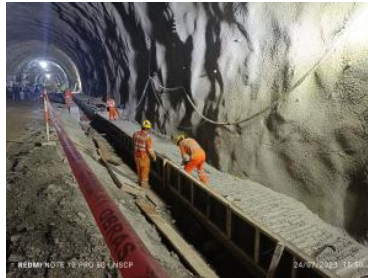
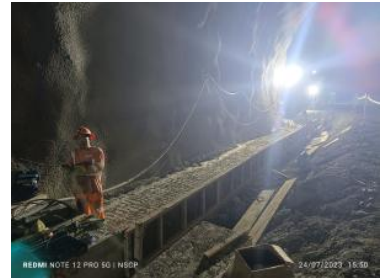
PROGRESIVA: KM7+057-KM7+069
ENCOFRADO PARA DE ZAPATA LADO IZQUIERDO

SE REALIZA EL ENCOFRADO DE PARA LA ZAPATA, QUE TIENE UNA LONGUITUD DE 12M. HOY SE TIENE LA VISITA DE LA JUNTA DE RESOLUCIÓN DE DISPUTAS (JRD), ING. JUAN SILVA ADMINISTRADOR DE CONTRATO DE PVN, TAMBIÉN SE CONSTITUYERON EN OBRA EL SUPERVISOR Y SU EQUIPO TÉCNICO, EL RESIDENTE Y EQUIPO TÉCNICO.
MO: 2 OPERARIOS, 1 OFICIAL.
EM: 2 AMOLADORAS, 1 TALADRO, HERRAMIENTAS MANUALES.

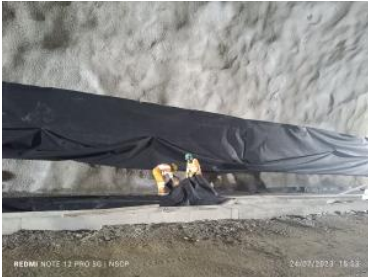
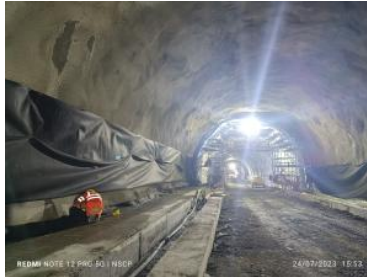
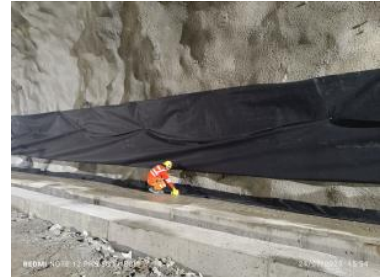
PROGRESIVA: KM6+972-KM7+030
INSTALACIÓN GEOTEXTIL, LAMINA DE IMPERMEABILIZACIÓN DE 2MM, TUBERÍA DE Ø110MM.

SE APRECIA TENDIDO DEL GEOTEXTIL, RECUBIERTA POR LA LAMINA IMPERMEABILIZANTE DE 2MM Y LA INSTALACIÓN DE TUBERÍA; PARA LA EJECUCIÓN DE ESTAS ACTIVIDADES SE CUENTA CON LOS EQUIPOS Y MAQUINARIAS NECESARIAS Y UN ANDAMIO DESLIZANTE DE 5M. EL ANDAMIO DESLIZANTE (5M) SE ENCUENTRA UBICADO EN EL KM6+972. HOY SE TIENE LA VISITA DE LA JUNTA DE RESOLUCIÓN DE DISPUTAS (JRD), ING. JUAN SILVA ADMINISTRADOR DE CONTRATO DE PVN, TAMBIÉN SE CONSTITUYERON EN OBRA EL SUPERVISOR Y SU EQUIPO TÉCNICO, EL RESIDENTE Y EQUIPO TÉCNICO. MO: 1 CAPATAZ, 1 PREVENCIÓNISTAS (SOMMA) CONTRATISTA, 6 OFICIALES, 1 PEON, 1 OPERADOR. EM: 1 ANDAMIO DESLIZANTE (5M), 1 TELEHANDLER, HERRAMIENTAS MANUALES.

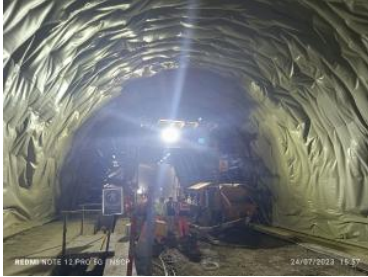
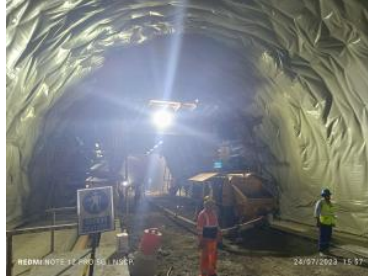
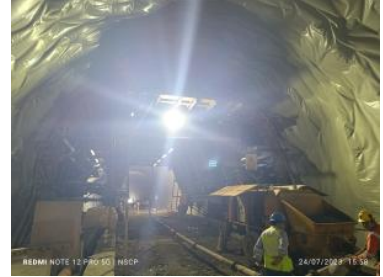
PROGRESIVA: KM6+875.71-KM6+887.61
VACIADO DE CONCRETO F'C=300KG/CM PARA REVESTIMIENTO DEL TÚNEL.
CONCRETO REVESTIMIENTO DEL MÓDULO #55

VACIADO DE CONCRETO F'C=300KG/CM³ PARA EL REVESTIMIENTO DEL TÚNEL DEL KM6+875.71-KM6+887.61 (SECCIÓN DEL ENCOFRADO DEL ANDAMIO DESLIZANTE DE 12M).
MO: 1 PREVENCIÓNISTA, 1 CAPATAZ, 4 OPERADORES, 3 OFICIALES, 2 PEONÉS.
EM: 4 MIXER, 1 BOMBA DE CONCRETO, 1 ENCOFRADO METÁLICO (12 M), VIBRADORES PARA CONCRETO

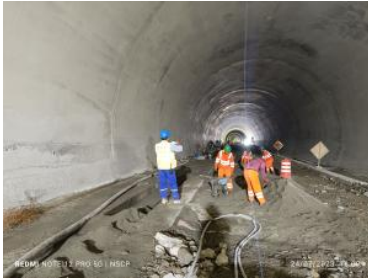
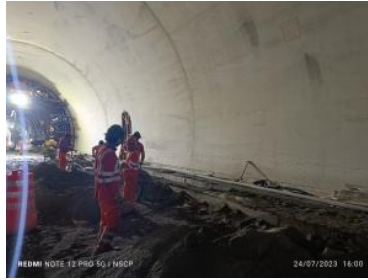
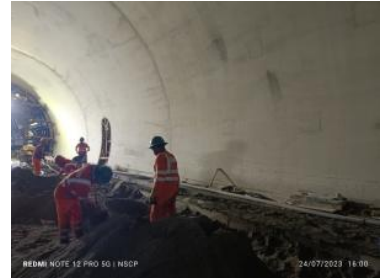
PROGRESIVA: KM6+815-KM6+865
RELLENO Y COMPACTACIÓN DE CANAL DE DRENAJE LADO DERECHO.

HOY SE REINICIA LAS ACTIVIDADES EN ESTE FRENTE, REALIZANDO RELLENO Y COMPACTADO DE DRENAJE DERECHO.
HOY SE TIENE LA VISITA DE LA JUNTA DE RESOLUCIÓN DE DISPUTAS (JRD), ING. JUAN SILVA ADMINISTRADOR DE CONTRATO DE PVN, TAMBIÉN SE CONSTITUYERON EN OBRA EL SUPERVISOR Y SU EQUIPO TÉCNICO, EL RESIDENTE Y EQUIPO TÉCNICO.
MO: 3 OPERARIOS, 3 OFICIALES.
EM: 2 COMPACTADORES TIPO CANGURO, HERRAMIENTAS MANUALES.

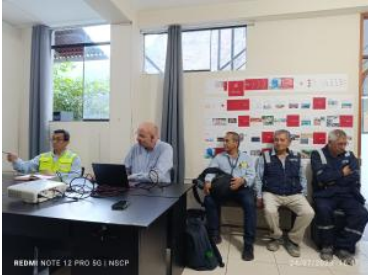
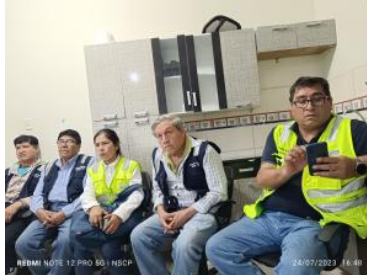
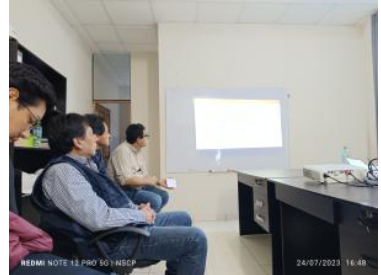
REUNIÓN DE LA 8VA VISITA DE LA JUNTA DE RESOLUCIÓN DE DISPUTAS (JRD)

- Del Área del Polvorín: A la fecha Falta de incorporación al proyecto de un polvorín. no obstante, se tiene aprobado el Polvorín de Chumbivilcas este se encuentra a 350km del proyecto, en consecuencia, se elaboró el adicional N°11 y su deductivo vinculante y a la fecha se encuentra en la entidad para su evaluación y pronunciamiento. Asimismo, el Material explosivo almacenado en el Cuartel de Quillabamba podría ser destruido ya que se desestimo la solicitud de autorización de almacenamiento de explosivos.

- Del agregado para concreto: A la fecha no se tiene la autorización de explotación del material de arrastre de la Cantera Santa Rosa, no se tiene autorización de explotación de la Cantera Chaullay; se está en espera de las autoridades competentes (ANA y municipalidad). Se tiene un stock aproximadamente para un mes.

- Es necesario detallar que la supervisión reitera que, el contratista no está cumpliendo con la adquisición de insumos para la continuación de los otros frentes de trabajo.
