BITACORA ELECTRÓNICA DE OBRA

Confirma Bitacora: Si	Nro Informe: 14	Fecha Informe: 25 - 07 - 2023	Nombre De La Obra: Culminacion de Obra del Proyecto "Mejoramiento de la Carretera Rodriguez de Mendoza-Empalme PE-5N (La Calzada), Tramo: Selva Alegre - Empalme PE-5N (La Calzada)	Personal Encargado: MOISES EDISON CALDERON BELTRAN
---------------------------------	---------------------------	---	---	--

PANEL FOTOGRAFICO

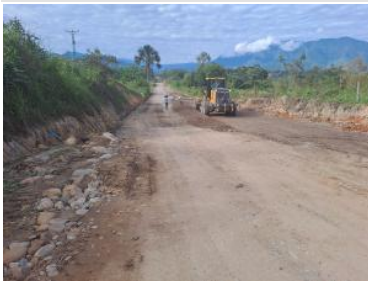
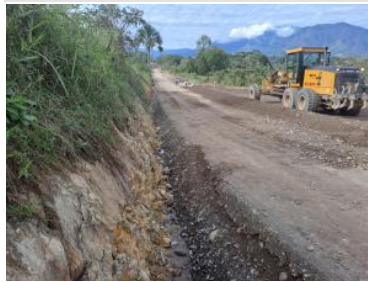
1

17+960 mejoramiento a 18+000

colocación del material hormigón clasificado
ejecución de procedimiento de tendido de dicho material

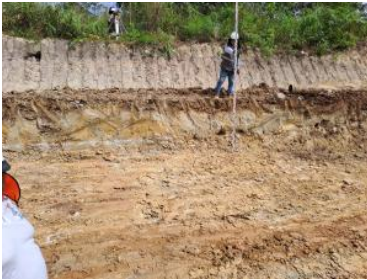
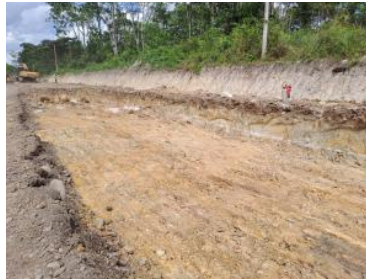
2

corte de suelo nivel de enrocado marcado en el corte

proceso constructivo para la colocación del refuerzo y material clasificado para el mejoramiento

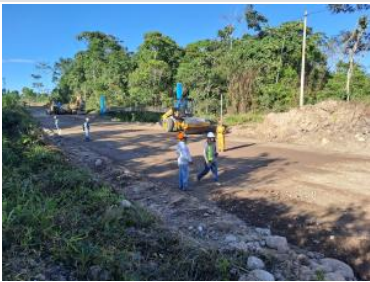
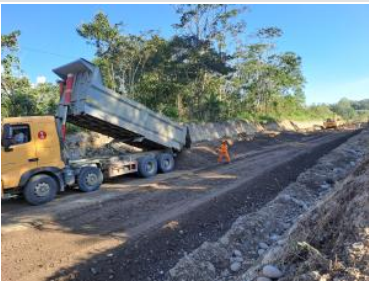
3

18+580 derecho

capa de 25 cm de mejoramiento, se bate los dos lados se tiene control topográfico de contrata

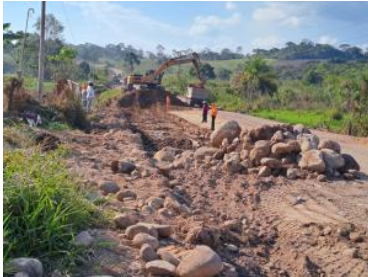
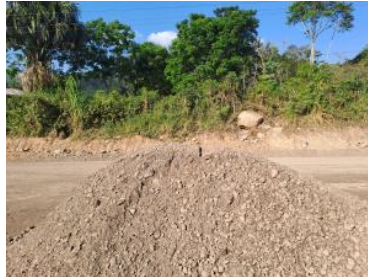
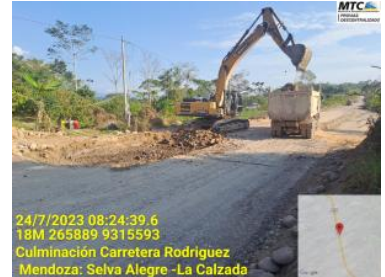
4

Mejoramiento de sub rasante en zona rural
corte de plataforma derecha existente

18+430 corte con excavadora y acopio eventual del mejoramiento y material rocoso a colocar bajo el mejoramiento:

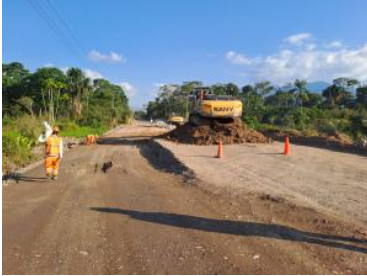
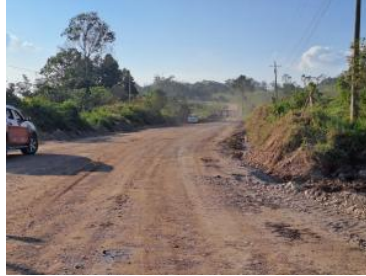
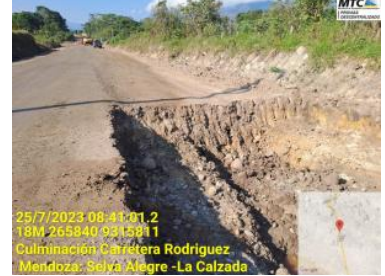
5

Mejoramiento de sub rasante lado derecho

, 18+320 se observa el proceso de corte, vista adelante u vista a tras del punto de referencia
Maquinaria en la intervención; 02 excavadoras, 06 volquetes, 02 rodillos lisos, 01 retroexcavadora, 01 cisterna, 02 motoniveladoras
Maquinaria en chancadora 01 excavadora
maquinaria en botadero; 01 rodillo liso y 01bocat

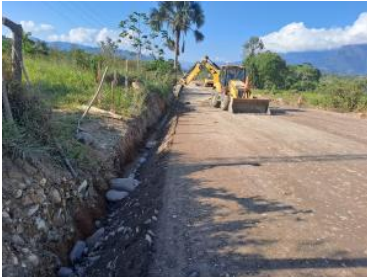
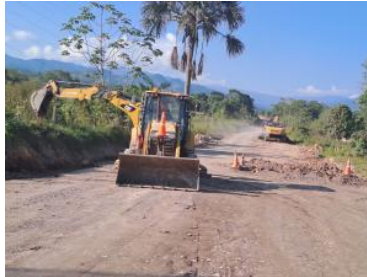
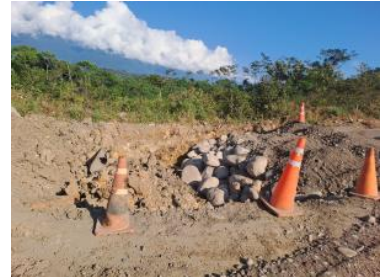
6

- 1 Limpieza de cuneta con maquina
- 2 Mejoramiento de sub rasante

18+020 a 18+080 lado derecho
retroexcavadora coloca piedras de 12" bajo el nivel de sub rasante y las compacta
Maquinaria en obra: 03 excavadoras, 03 rodillos lisos, 06 volquetes 20 m3, 02 motoniveladoras, 01 cargador
frontal, 01 retroexcavadora

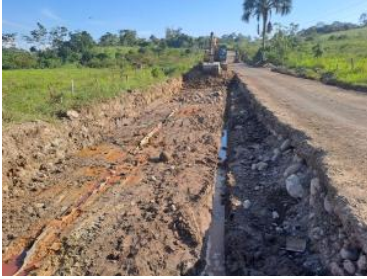
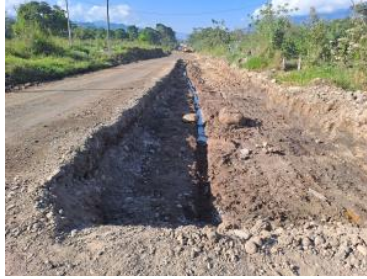
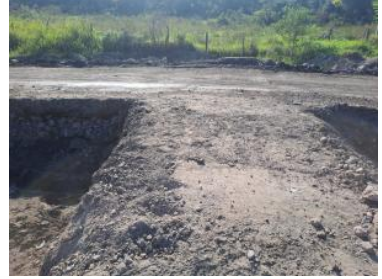
7

Mejoramiento de sub rasante; corte y eliminación de sub rasante existente

18+100 a 18+210 lado derecho
se encontró dos líneas de agua 8" fuera de uso las cuales han sido retiradas por personal de la
municipalidad de soritor
suelo encontrado arcilloso limoso, procedimiento de intervención colocación de piedras de rio 12"
