## BITACORA ELECTRÓNICA DE OBRA

<b>Confirma Bitacora:</b> Si	<b>Nro Informe:</b> 15	<b>Fecha Informe:</b> 27 - 07 - 2023	<b>Nombre De La Obra:</b> Culminacion de Obra del Proyecto "Mejoramiento de la Carretera Rodriguez de Mendoza-Empalme PE-5N (La Calzada), Tramo: Selva Alegre - Empalme PE-5N (La Calzada)	<b>Personal Encargado:</b> MOISES EDISON CALDERON BELTRAN
---------------------------------	---------------------------	---	---	--

## Panel Fotográfico de la Bitacora de Obras

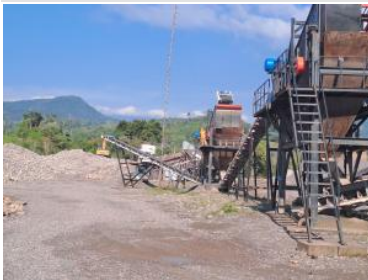
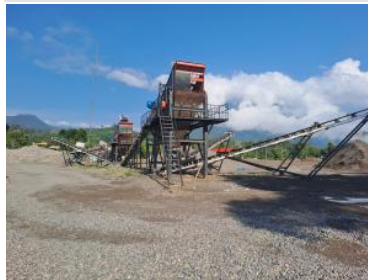
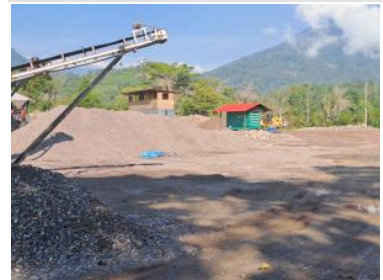
1

cantera: preparativos para operar

se viene cerrando los detalles para iniciar la producción de material chancado para la capa de rodadura y los suministros para concreto en las obras de arte

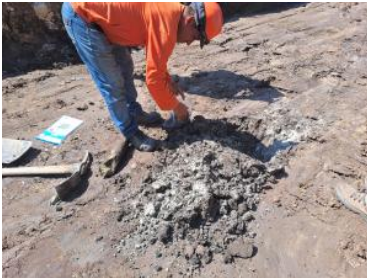
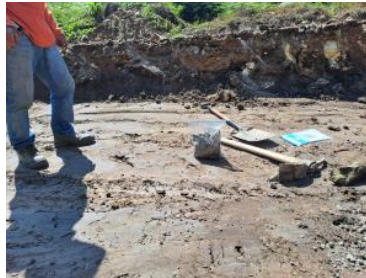
2

control de calidad en 18+670 lado derecho

muestreo de suelo orgánico, la contratista toma muestra del suelo cortado a 0.80 del NNT

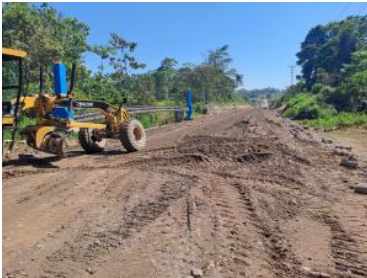
3

Mejoramiento en zona rural

reconformacion de mejoramiento de sub rasante

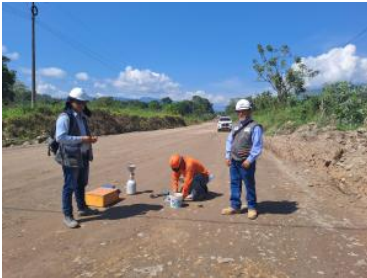
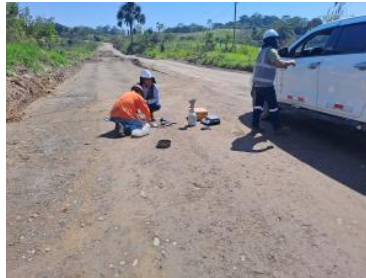
4

control de calidad en 18+180 d

contratista y supervisión comparten la toma de datos en un ensayo

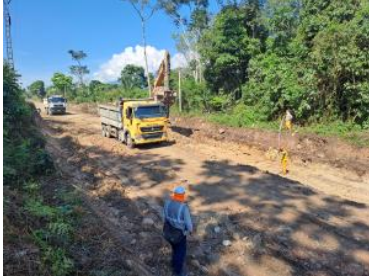
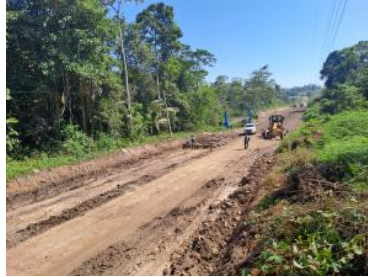
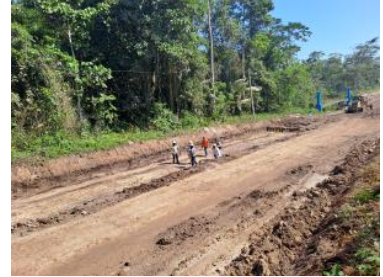
5

Mejoramiento de sub rasante progresiva 18+800 a 18+600 corte de sub rasante existente con h=0.80 mt aproximadamente

corte y eliminación control topográfico evaluación de capacidad soporte del suelo arcilloso con conglomerado, arenoso y con orgánico
