## BITACORA ELECTRÓNICA DE OBRA

Confirma Bitacora:	Nro Informe:	Fecha Informe:	Nombre De La Obra:	Personal Encargado:
Si	027 CON T68- 2023	26 - 07 - 2023	Mejoramiento de la Carretera Santa María- Santa Teresa - Puente Hidroeléctrica Machu Picchu Carretera	NATALY SUSI CABALLON PAUCAR

Asunto:  
 INFORME Y/O REPORTE N°026\_CONTRATO N°68-2023-MNT. TÚNEL MACHUPICCHU/NSCP.2023.  
 CONTRATO DE OBRA: N° 057-2021-MTC/ 20, del 07.06.2021  
 EMPRESA CONTRATISTA: CONSORCIO CARRETERA CUSCO  
 Obra: "MEJORAMIENTO DE LA CARRETERA SANTA MARÍA - SANTA TERESA - PUENTE HIDROELÉCTRICA MACHUPICCHU, ITEM B.- CONSTRUCCIÓN DE TÚNEL Y ACCESOS".  
 Monto Del Contrato: S/ 166,167,111.89 INCLUYE IGV  
 Nuevo Monto Contractual: S/ 169,403,678.35 INCLUYE IGV: este monto es incluido y deducido por los Adicionales y deductivos vinculantes aprobados según RD.  
 Plazo de Ejecución Contractual: 900 dc  
 Inicio del Plazo Contractual: 23 de junio del 2021  
 Término del Plazo Contractual: 9 de diciembre del 2023  
 Suspensión de Plazo: 123 dc  
 Nuevo Termino del Plazo: 31 de mayo del 2024  
 SUPERVISOR: CONSORCIO SUPERVISOR SANTA TERESA  
 CONTRATO DE CONSULTORIA DE OBRA N° 035 -2021-MTC/20.2, del 19.03.2021.

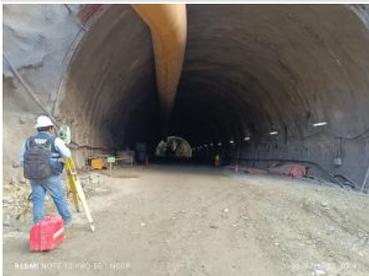
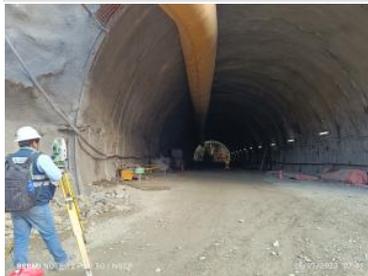
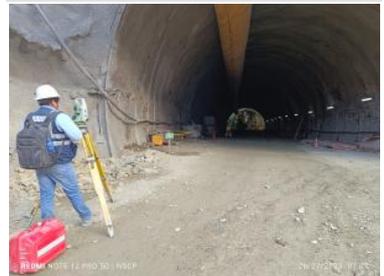
PORTAL DE SALIDA HACIA BAHÍA: MONITOREO DE VIANAS PORTAL DE SALIDA CADA 5M POR TIPO DE ROCA V

MO: 1 TOPÓGRAFO, 1 ASISTENTE TOPÓGRAFO  
EM: 1 ESTACIÓN TOTAL

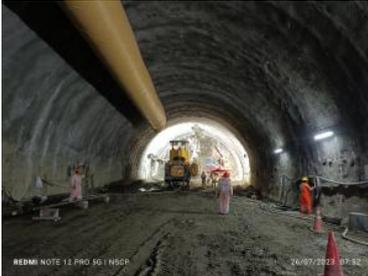
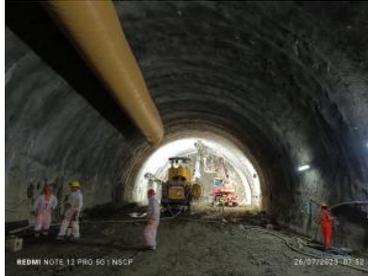
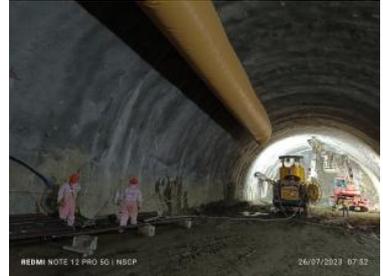
PROGRESIVA: KM7+925  
INSTALACIÓN DE MICROPILOTES EN BÓVEDA

SE APRECIA LA INSTALACIÓN DE MICROPILOTES EN BÓVEDA DEL PORTAL DE SALIDA HACIA LA BAHÍA.  
MO: 1 CAPATAZ, 2 OPERADORES, 1 OPERARIO, 4 OFICIALES, 1 TÉCNICO ELECTRICISTA, 1 MECÁNICO, 1 VIGÍA.  
EM: 1 JUMBO, 1 TELEHANDLER, 38 UNIDADES DE MICROPILOTES, HERRAMIENTAS MANUALES.

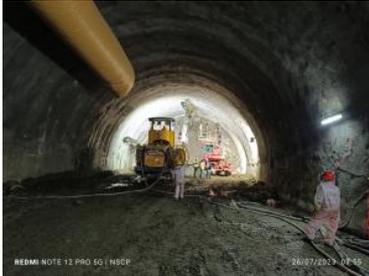
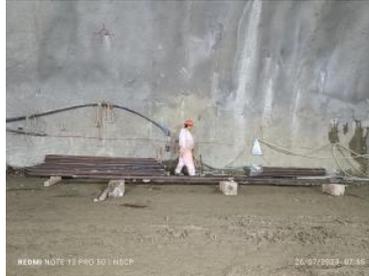
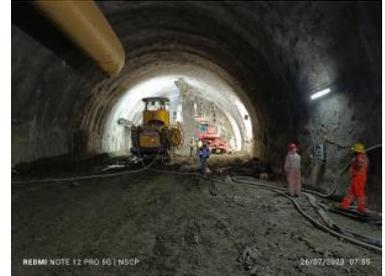
3

PROGRESIVA: KM7+925  
INSTALACIÓN DE MICROPILOTES EN BÓVEDA

SE APRECIA LA INSTALACIÓN DE MICROPILOTES EN BÓVEDA DEL PORTAL DE SALIDA HACIA LA BAHÍA.  
MO: 1 CAPATAZ, 2 OPERADORES, 1 OPERARIO, 4 OFICIALES, 1 TÉCNICO ELECTRICISTA, 1 MECÁNICO, 1 VIGÍA.  
EM: 1 JUMBO, 1 TELEHANDLER, 38 UNIDADES DE MICROPILOTES, HERRAMIENTAS MANUALES.

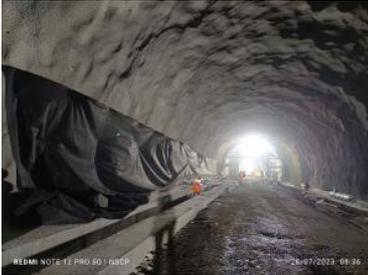
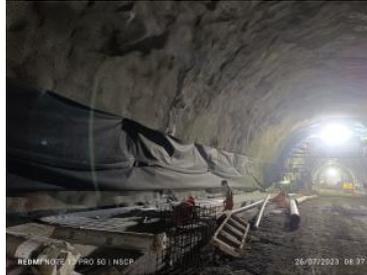
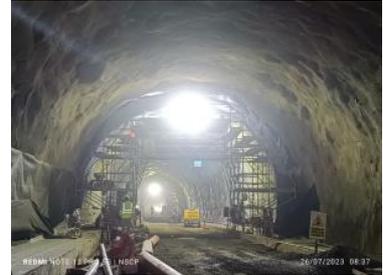
PROGRESIVA: KM6+983-KM7+030  
INSTALACIÓN GEOTEXTIL, LAMINA DE IMPERMEABILIZACIÓN DE 2MM, TUBERÍA DE  $\varnothing$ 110MM.

SE APRECIA TENDIDO DEL GEOTEXTIL, RECUBIERTA POR LA LAMINA IMPERMEABILIZANTE DE 2MM Y LA INSTALACIÓN DE TUBERÍA; PARA LA EJECUCIÓN DE ESTAS ACTIVIDADES SE CUENTA CON LOS EQUIPOS Y MAQUINARIAS NECESARIAS Y UN ANDAMIO DESLIZANTE DE 5M. EL GEOTEXTIL SE AVANZO EN EL LADO AXIAL DERECHO HASTA EL KM7+030, MÁS EL LADO AXIAL IZQUIERDO FALTA INSTALAR.

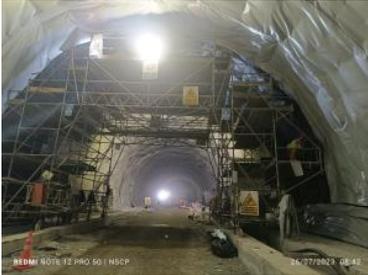
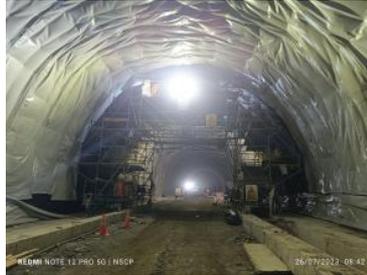
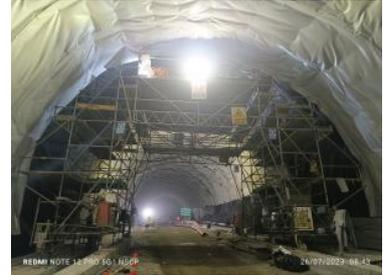
5

PROGRESIVA: KM6+983-KM7+030  
INSTALACIÓN GEOTEXTIL, LAMINA DE IMPERMEABILIZACIÓN DE 2MM, TUBERÍA DE  $\varnothing$ 110MM.

SE APRECIA TENDIDO DEL GEOTEXTIL, RECUBIERTA POR LA LAMINA IMPERMEABILIZANTE DE 2MM Y LA INSTALACIÓN DE TUBERÍA; PARA LA EJECUCIÓN DE ESTAS ACTIVIDADES SE CUENTA CON LOS EQUIPOS Y MAQUINARIAS NECESARIAS Y UN ANDAMIO DESLIZANTE DE 5M. EL GEOTEXTIL SE AVANZO EN EL LADO AXIAL DERECHO HASTA EL KM7+030, MÁS EL LADO AXIAL IZQUIERDO FALTA INSTALAR.

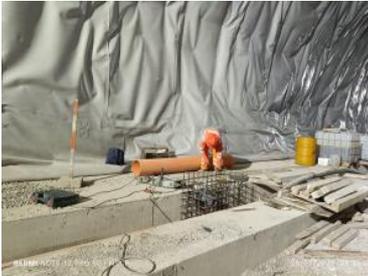
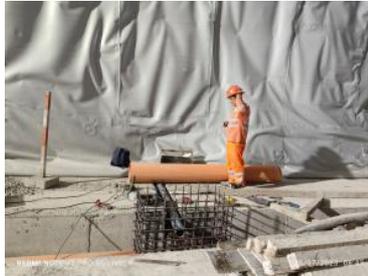
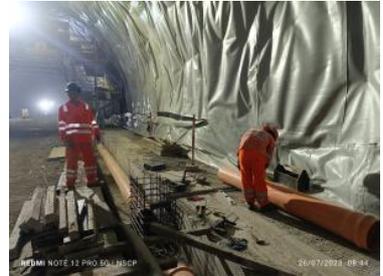
6

PROGRESIVA: KM6+965  
DISPOSICIÓN DE ACERO DE  $\varnothing$  1/2", ENCOFRADO PARA CAJA DE ARQUETAS PARA DRENAJE.

DISPOSICIÓN DE ACERO DE  $\varnothing$  1/2" PARA LAS CAJAS DE ARQUETAS DE DRENAJE DEL LADO LATERAL DERECHA DEL TÚNEL.  
MO: 1 OPERARIO, 1 OFICIAL  
EM: 2 TALADROS, 1 AMOLADORA, HERRAMIENTAS MANUALES.

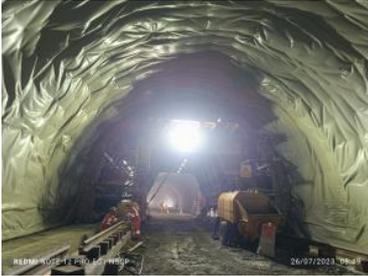
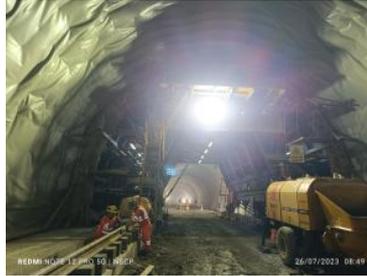
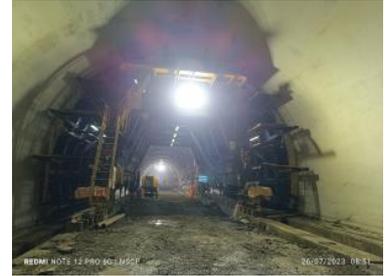
PROGRESIVA: KM6+887.61-KM6+899.48

DEL VACIADO DE CONCRETO F'C=300KG/CM PARA REVESTIMIENTO DEL TÚNEL.

SE PUDO APRECIAR QUE EL VACIADO DE CONCRETO F'C=300KG/CM PARA REVESTIMIENTO INICIADO AYER AÚN ESTA FRESCO, SEGÚN INDICAN LOS ESPECIALISTAS EL VACIADO FINALIZO A LAS 3AM DEL DÍA HOY 26.07.2023, ASIMISMO SE INDICA QUE SE ESTA UTILIZANDO ACELERANTES DOSIFICADOS Y CONTROLADOS.

SE APRECIA ARMADO DE RIELES PARA TRANSPORTAR LA SECCIÓN ANDAMIO DESLIZANTE DE 12M-PAVIMENTADORA DE CONCRETO.

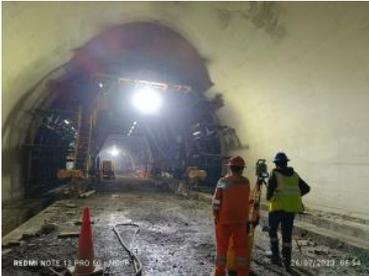
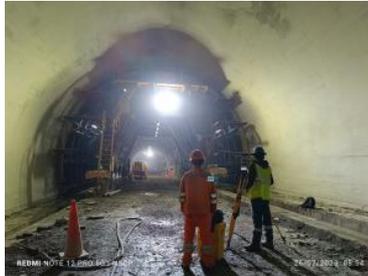
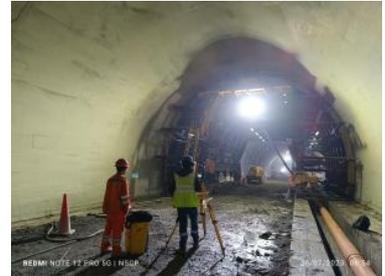
8

PROGRESIVA: KM6+875.50-KM6+886.00  
ESCANEO DE CONCRETO F'C=300KG/CM DE REVESTIMIENTO DEL TÚNEL.

SE REALIZA UN ESCANEO DEL CONCRETO DE REVESTIMIENTO YA COLOCADO EN EL TÚNEL DEL PORTAL DEL KM6+875.50-KM6+886.00.  
MO: 1 TOPOGRAFO, 2 AUXILIARES DE TOPOGRAFÍA DEL CONTRATISTA.  
EM: 1 ESTACIÓN TOTAL ROBÓTICA

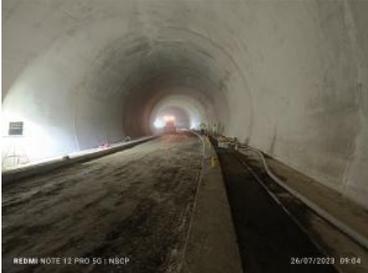
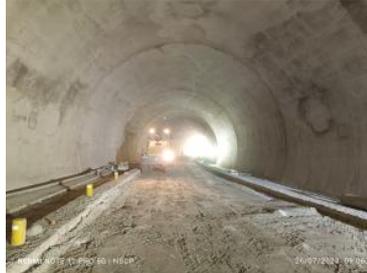
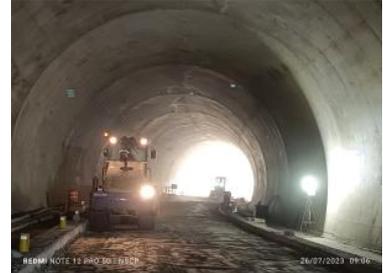
9

PROGRESIVA: KM6+240-KM6+840  
CONFORMACIÓN A NIVEL PARA SUBRASANTE PARA LA SUB BASE DEL PAVIMENTO.

LA CONFORMACIÓN A NIVEL PARA SUBRASANTE SE REALIZA DEL KM6+840 HACIA EL KM6+240 (DE LA BAHÍA HACIA PORTAL DE ENTRADA).  
MO: 1 INGENIERO DE CONTROL DE CALIDAD DE LA SUPERVISIÓN, 1 INGENIERO ESPECIALISTA DE PRODUCCIÓN CONTRATISTA, 1 INGENIERO DE OBRAS DE ARTE DEL CONTRATISTA, 1 INGENIERO ASISTENTE DE DE 1 CAPATAZ, 2 OPERADORES, 2 PERSONAL DE PISO.  
EM: 1 MOTONIVELADORA, 1 RODILLO COMPACTADOR, HERRAMIENTAS MANUALES.

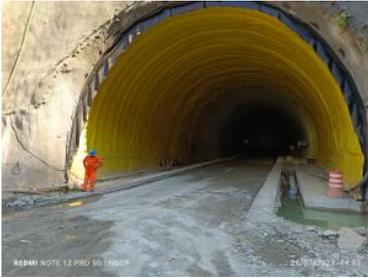
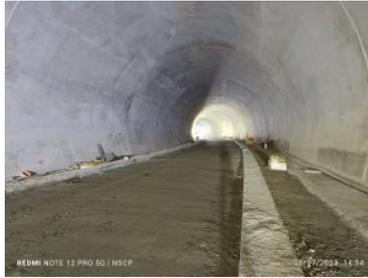
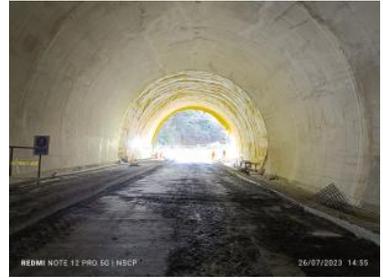
10

CONFORMACIÓN A NIVEL TERRENO NATURAL PARA SUBRASANTE PARA LA SUB BASE DEL PAVIMENTO.

LA CONFORMACIÓN A NIVEL PARA SUBRASANTE SE REALIZA DEL KM6+840 HACIA EL KM6+240 (DE LA BAHÍA HACIA PORTAL DE ENTRADA).

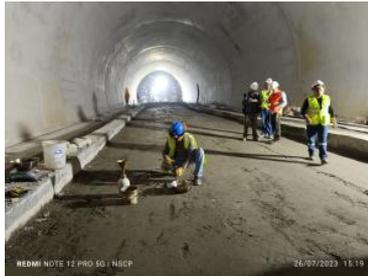
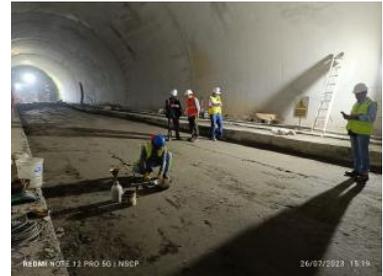
11

PROGRESIVA: KM6+820  
CONTROL DE CALIDAD: ENSAYO DE DENSIDAD DE CAMPO.

CONCLUIDA LA CONFORMACIÓN A NIVEL TERRENO NATURAL PARA SUBRASANTE PARA LA SUB BASE DEL PAVIMENTO (KM6+240-KM6+840) SE REALIZA EL ENSAYO DE DENSIDAD DE CAMPO MÉTODO CONO DE ARENA A CADA 250M.  
MO: 1 INGENIERO ESPECIALISTA DE CONTROL CALIDAD SUPERVISIÓN, 1 INGENIERO ESPECIALISTA DE SUELOS Y PAVIMENTO CONTRATISTA, 1 INGENIERO ASISTENTE DE PRODUCCIÓN, 1 TÉCNICO DE LABORATORIO CONTRATISTA, 1 AUXILIAR DE LABORATORIO DEL CONTRATISTA.  
EM: 1 EQUIPO COMPLETO DE DENSIDAD DE CAMPO-MÉTODO CONO DE ARENA, 1 BALANZA ELECTRÓNICA.

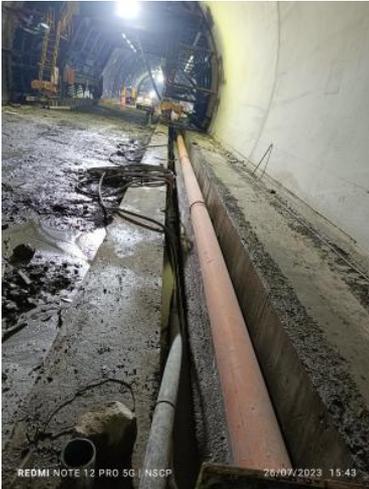
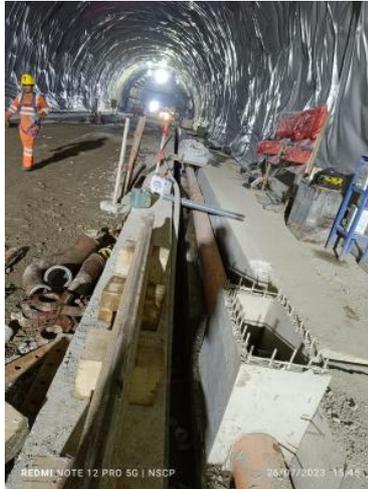
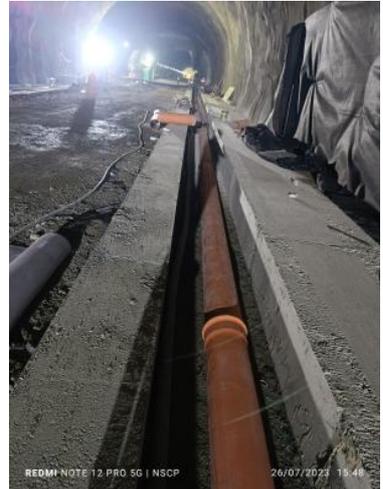
12

PROGRESIVA: KM6+865-KM7+030  
INSTALACIÓN DE TUBERÍA DE Ø 300MM EN EL LADO LATERAL DERECHO.

SE APRECIA LIMPIEZA DEL CANAL DE DRENAJE Y INSTALACIÓN DE TUBERIAS DE Ø 300MM AL LADO LATERAL DERECHO.  
MO: 1 OFICIAL, 2 PEONES.  
EM: 1 AMOLADORA, HERRAMIENTAS MANUALES.

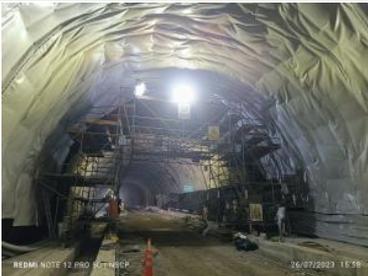
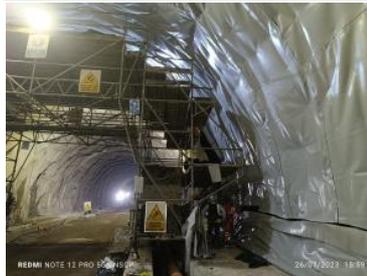
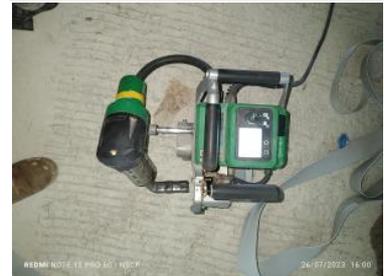
13

PROGRESIVA: KM6+983-KM7+030  
INSTALACIÓN GEOTEXTIL, LAMINA DE IMPERMEABILIZACIÓN DE 2MM, TUBERÍA DE  $\varnothing$ 110MM.

SE APRECIA TENDIDO DEL GEOTEXTIL, RECUBIERTA POR LA LAMINA IMPERMEABILIZANTE DE 2MM Y LA INSTALACIÓN DE TUBERÍA; PARA LA EJECUCIÓN DE ESTAS ACTIVIDADES SE CUENTA CON LOS EQUIPOS Y MAQUINARIAS NECESARIAS Y UN ANDAMIO DESLIZANTE DE 5M. EL GEOTEXTIL SE AVANZO EN EL LADO AXIAL DERECHO HASTA EL KM7+030, MÁS EL LADO AXIAL IZQUIERDO FALTA INSTALAR.

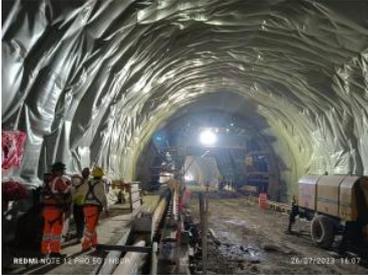
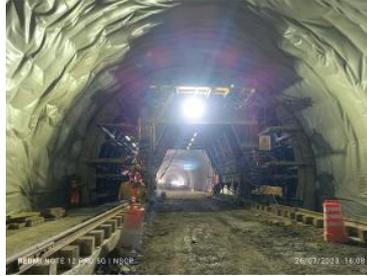
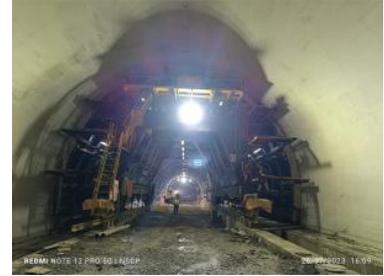
14

PROGRESIVA: KM6+887.61-KM6+899.48  
DESENCOFRADO DE CONCRETO F'C=300KG/CM DE REVESTIMIENTO DEL TÚNEL (MÓDULO #57).  
TRASLADO DE ANDAMIO PAVIMENTADORA

:  
DESENCOFRADO DE CONCRETO F'C=300KG/CM<sup>3</sup> PARA EL REVESTIMIENTO DEL TÚNEL DEL  
KM6+875.71-KM6+887.61 (SECCIÓN DEL ENCOFRADO DEL ANDAMIO DESLIZANTE DE 12M) PARA  
PROSEGUIR CON EL TRASLADO DEL ANDAMIO METÁLICO (PAVIMENTADORA DE CONCRETO).  
MO: 1 PREVENCIÓNISTA, 1 CAPATAZ, 1 OPERADOR, 3 OFICIALES, 2 PEONES.  
EM: 1 TELEHANDLER, 1 BOMBA DE CONCRETO, 1 ENCOFRADO METÁLICO (12 M), HERRAMIENTAS  
MANUALES.

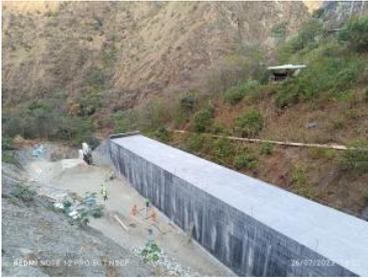
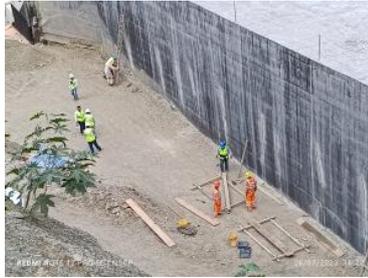
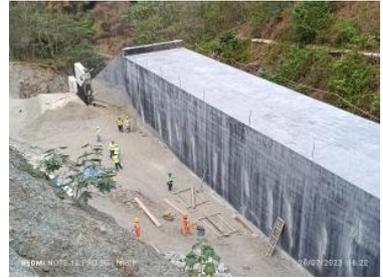
15

- Aprecia limpieza del área, sellado de fisuras en el lado lateral izquierdo de la alcantarilla, KM6+200.
- Liberación de Impermeabilización km6+932-km6+968.

PROGRESIVA: KM6+200  
ALCANTARILLA MCA 5x5M  
LIMPIEZA DEL ÁREA, SELLADO DE FISURAS.

SE APRECIA LIMPIEZA DEL ÁREA. SELLADO DE FISURAS EN EL LADO LATERAL IZQUIERDO DE LA ALCANTARILLA.  
MO: 1 INGENIERO ESPECIALISTA DE PRODUCCIÓN, 1 INGENIERO ESPECIALISTA DE OBRAS DE ARTE, 1 INGENIERO ASISTENTE DE OBRAS DE PRODUCCIÓN, 1 TECNICO DE LABORATORIO, 1 CAPATAZ, 3 OPERARIOS, 1 PEÓN.  
EM: 1 INYECTOR, HERRAMIENTAS MANUALES.
