BITACORA ELECTRÓNICA DE OBRA

Confirma Bitacora:	Nro Informe:	Fecha Informe:	Nombre De La Obra:	Personal Encargado:
Si	129-2023-ABAN-CAY-NACM-ESC-DO-PVN-MTC	26-07-2023	Construcción de la Vía de Evitamiento a la Ciudad de Abancay	CUTIPA MONZON NESTOR ARNULFO

INFORME N° 129-2023-ABANCAY-NACM-ESC-DO PVN-MTC
 REPORTE DEL LUNES 24 DE JULIO DEL 2023
 CONTRATISTA : CHINA RAILWAY TUNNEL GROUP CO., LTD SUCURSAL DEL PERÚ /
 CONTRATO N° 019-2021-MTC/20.2
 SUPERVISION: CONSORCIO SUPERVISOR CIUDAD ABANCAY / CONTRATO N° 017-2020-MTC/20.2
 ESTADO DE LA OBRA : EN EJECUCION.
 CLIMA: NUBLADO POR LA MAÑANA Y MUY SOLEADO DESPEJADO POR LA TARDE.

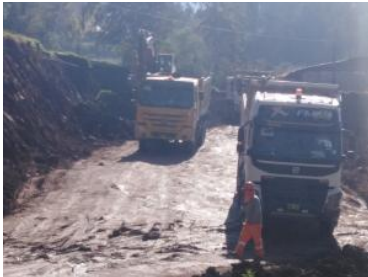
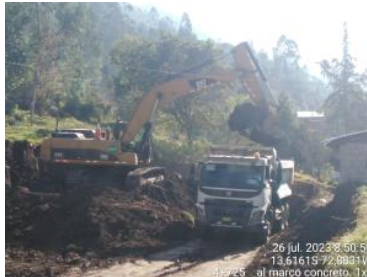
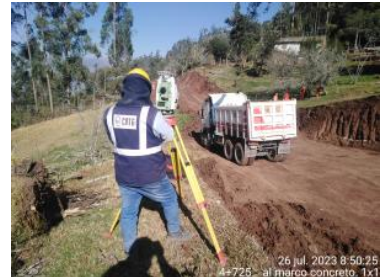
UBICACION: PROGRESIVA KM 8+450
MOVIMIENTO DE TIERRAS

MAQUINARIA:
02 EXCAVADORAS S/O
28 VOLQUETES DE 15 M3
01 CAMION CISTERNA DE AGUA

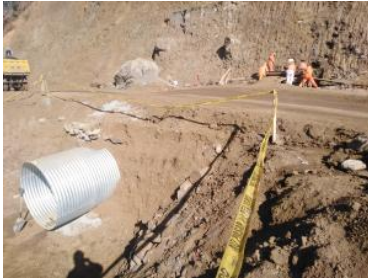
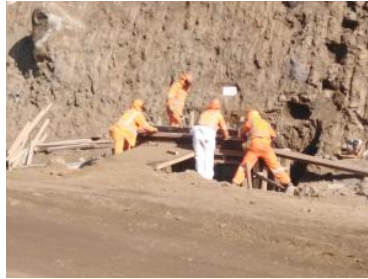
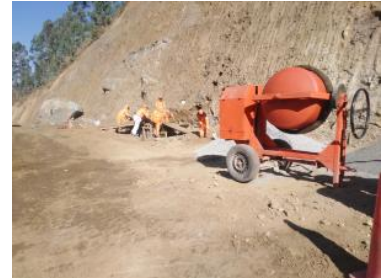
UBICACION: PROGRESIVA KM 7+960

OBRAS DE ARTE - ALCANTARILLA TMC

RELLENO ESTRUCTURAL

06 VIBROAPIZONADORES

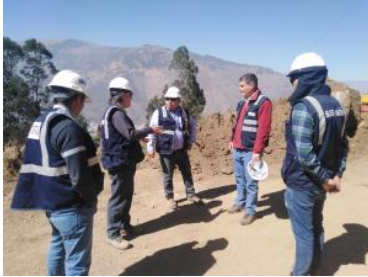
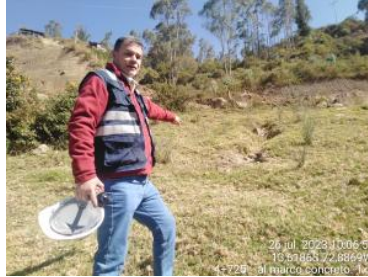
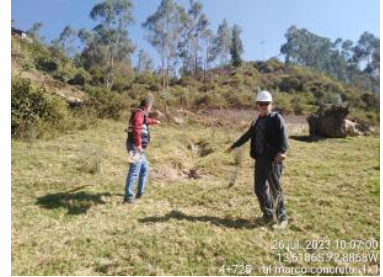
UBICACION: PROGRESIVA 06+960

VERIFICACION DE ALCANTARILLA - AREA TRIBUTARIA Y DESFOGUE

VERIFICACION DEL JEFE DE SUPERVISION Y RESIDENTE DE OBRA, CON RESPECTO AL RECLAMO DEL SR. LINO CAMACHO

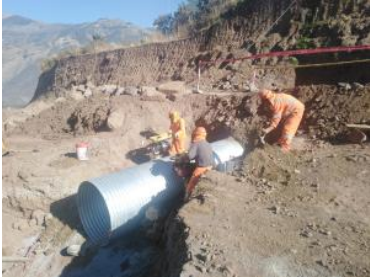
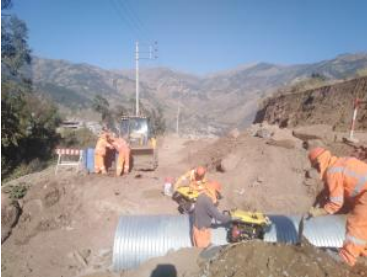
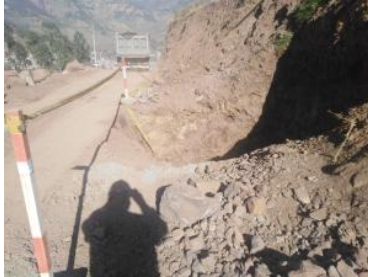
UBICACION: PROGRESIVA KM 6+150
OBRAS DE ARTE - ALCANATRILLA TMC
RELLENO ESTRUCTURAL

01 RETROEXCAVADORA
04 VIBROAPIZONADORES

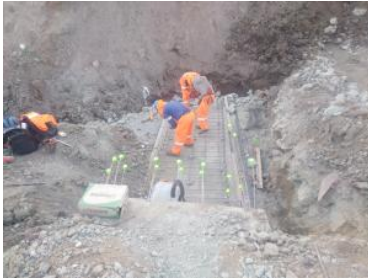
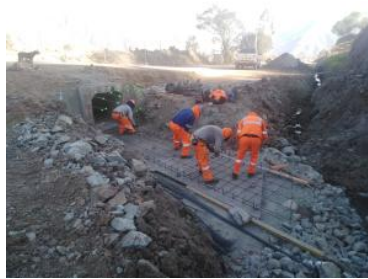
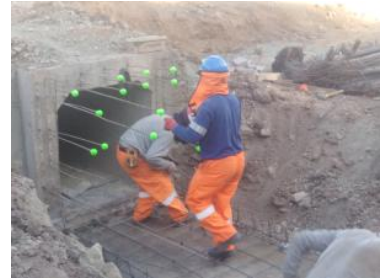
UBICACION: PROGRESIVA KM 04+725

OBRAS DE ARTE - ALCANTARILLA TIPO MARCO DE CONCRETO ARMADO DE 1.0 X 1.0 M

HABILITADODE ACERO

ENCOFRADO DE MUROS

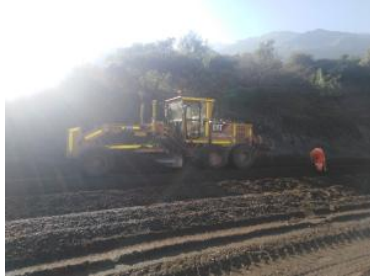
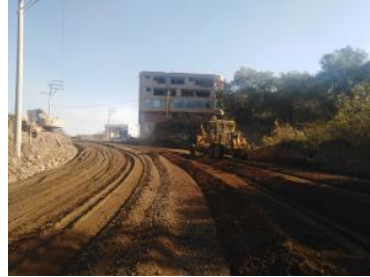
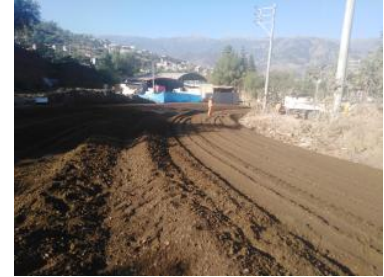
UBICACION: TRAMO DE LAS PROGRESIVA KM 0+650 AL KM 0+750

MEJORAMIENTO DELA SUB RASANTE - CORONA

01 MOTONIVELADORA
01 RODILLO LISO VIBRATORIO
01 CAMION CISTERNA DE AGUA
