BITACORA ELECTRÓNICA DE OBRA

Confirma Bitacora:	Nro Informe:	Fecha Informe:	Nombre De La Obra:	Personal Encargado:
Si	050 - 2023 - MTC / 20.9 - Igm	20 - 07 - 2023	Corredor Vial: Huánuco - La Unión-Huallanca, Dv. Antamina/Emp. PE-3N (Tingo Chico) - Nuevas Flores - Llata - Antamina, Tramo III	LUZMILA GUERRA MOTTA

OBRA: MEJORAMIENTO, CONSERVACIÓN POR NIVELES DE SERVICIO Y OPERACIÓN DEL CORREDOR VIAL: HUÁNUCO – LA UNIÓN – HUALLANCA DV. ANTAMINA / EMP. PE-3N (TINGO CHICO) – NUEVAS FLORES – LLATA – ANTAMINA, TRAMO III DEL KM. 102+819 AL KM. 150+421

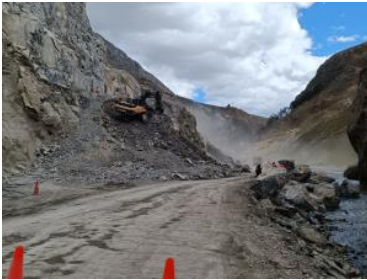
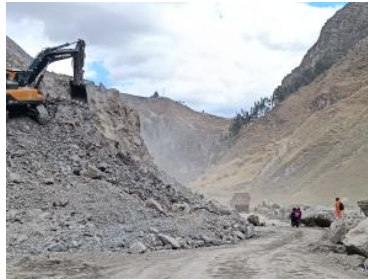
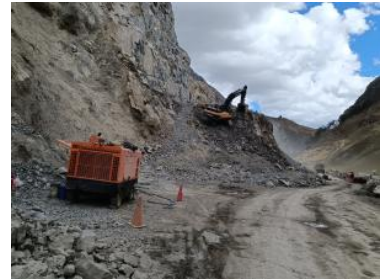
Progresiva: km 145+700 aproximadamente
200.MOVIMIENTO DE TIERRAS
202.A.Excavación en Roca Fija
202.B.Excavación en Roca Suelta

Personal aproximado verificado en el frente de trabajo: 1 Capataz, 2 Personal de Piso y 2 Vigías.
Equipos aproximados verificados en el frente de trabajo: 1 Excavadora sobre orugas, y 4 volquetes con sus respectivos operadores, además de 1 Compresora con 3 martillos cada uno con su perforista.

Se toma conocimiento que el material excedente es transportado al DME ubicado en el km 148+700.

Actividades verificadas por personal profesional, técnico y auxiliar del Contratista y la Supervisión de Obra. Se sugirió a la Supervisión de Obra el control adecuado de los procesos constructivos, de los protocolos de seguridad y salud en el trabajo, del cumplimiento de las estipulaciones medio ambientales y sociales descritos en el expediente técnico y los contratos de obra y consultoría, a fin de garantizar la calidad y durabilidad de la obra. Así como la protección de la vida y el medio ambiente.

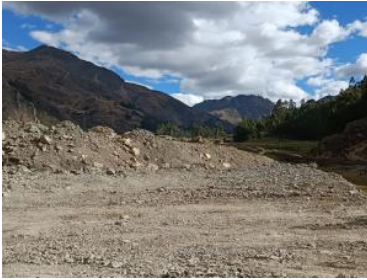
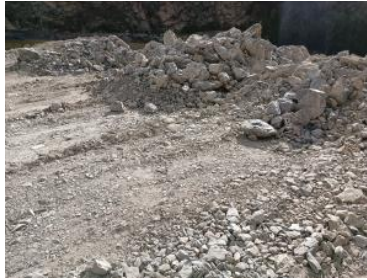
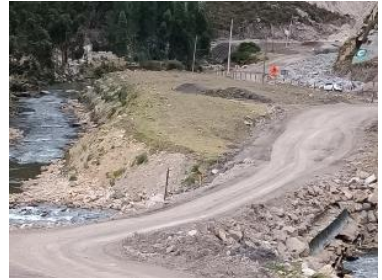
Progresiva: km 148+700
900 PROTECCIÓN AMBIENTAL
PROGRAMA DE ABANDONO DE OBRA
901.A Disposición y Conformación de Depósitos de Material Excedente

Personal aproximado verificado en el frente de trabajo: 1 Controlador.
Equipos aproximados verificados en el frente de trabajo: 4 Volquetes con sus respectivos operadores

Actividades verificadas por personal profesional, técnico y auxiliar del Contratista y la Supervisión de Obra. Se sugirió a la Supervisión de Obra el control adecuado de los procesos constructivos, de los protocolos de seguridad y salud en el trabajo, del cumplimiento de las estipulaciones medio ambientales y sociales descritos en el expediente técnico y los contratos de obra y consultoría, a fin de garantizar la calidad y durabilidad de la obra. Así como la protección de la vida y el medio ambiente.

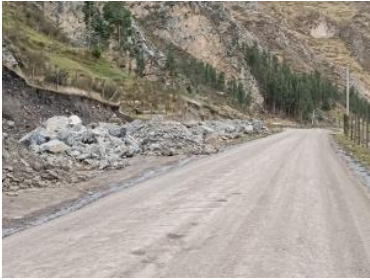
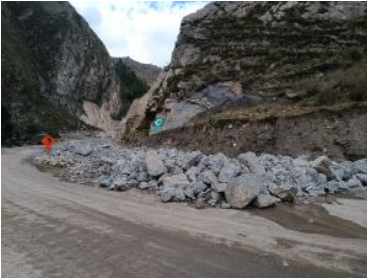
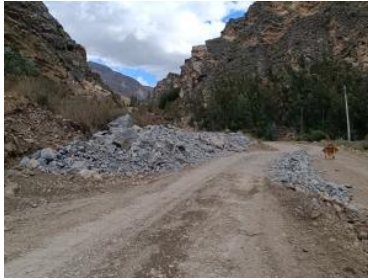
Progresiva: km 147+500 al km 148+350 aproximadamente
MATERIAL PÉTREO EN LA VÍA

Durante la inspección física se aprecia la disposición de material pétreo a un costado de la plataforma en el sector comprendido del km 147+500 al km 148+350 aproximadamente.

Al respecto, la Supervisión de obra refiere que seria material a ser usado para la ejecución de partidas como: 205.A Terraplenes, 207.A1 Mejoramiento de Suelos y/o 207.A2 Reemplazo de Material.

Se ha recomendado al Contratista y Supervisión de Obra que el acopio de material en la vía, no comprometa la normal transitabilidad vehicular en la vía.

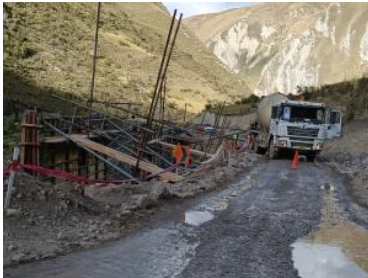
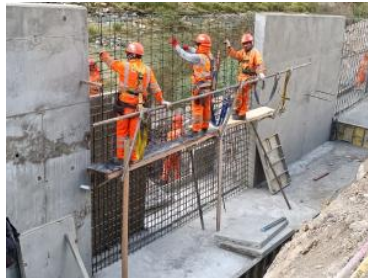
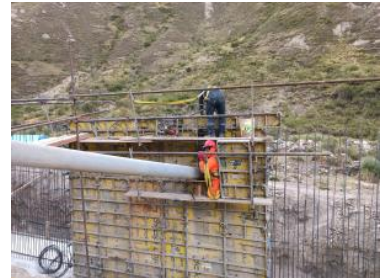
Progresiva: 143+810 al km 143+867
500.0 DRENAJE
503.D Concreto Clase D ($f'c=210$ kg/cm²)
503.I Encofrado y desencofrado
504.A Acero de Refuerzo
515.F Tubo PVC-SAP, D=2"

La estructura corresponde a ejecución contractual y por mayores cantidades (mayores metrados) N° 12.

Se verifica que los andamios no cuentan con rodapiés ni elementos de identificación que indiquen que la estructura se encuentra operativa para su uso, en algunos casos se ha dispuesto maderamen como base apoyados en listones de madera (fotos N° 2 y N° 3), sobre el cual personal de obra viene realizando trabajos de altura con el arnés de seguridad sujeto a un tubo de fierro con apoyos aparentemente inestables. Hecho que podría poner en riesgo la integridad física del personal de obra. Por lo que, se recomienda la evaluación del especialista en seguridad y salud en el trabajo, de ser el caso las acciones correspondientes en el marco del contrato de consultoría.

Del Panel Fotográfico N° 4, se recomienda la participación en obra del especialista de seguridad y salud en obra de la DO de PVN, a fin de que pudiera evaluar y emitir opinión respecto al cumplimiento de la normativa aplicable de seguridad en obra, del contrato de obra y de servicios de consultoría por parte del Contratista y Supervisión de Obra respectivamente, de corresponder se sugiere las acciones correctivas.

Actividades verificadas por personal profesional, técnico y auxiliar del Contratista y la Supervisión de Obra. Se sugirió a la Supervisión de Obra el control adecuado de los procesos constructivos descritos en el expediente técnico y los contratos de obra y consultoría, el cumplimiento de los protocolos de seguridad y salud en el trabajo, la adecuada disposición de residuos a fin de su posterior transporte, a fin de garantizar la calidad y durabilidad de la obra.

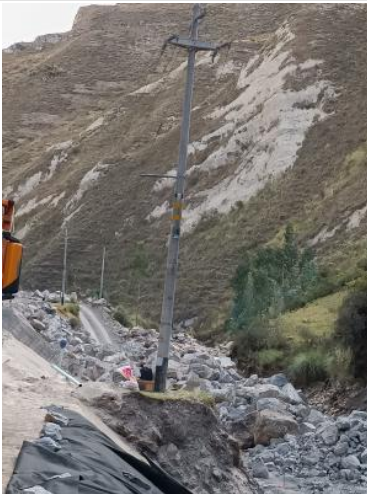
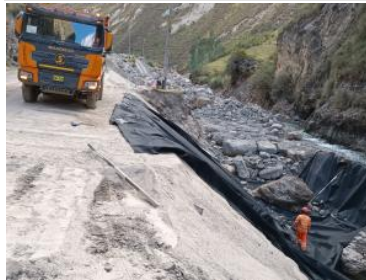
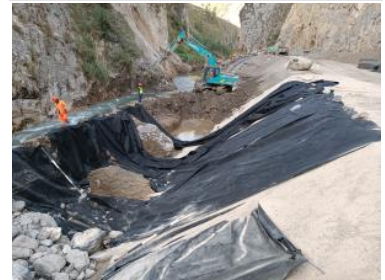
Progresiva: Km 142+304.81 al km 142+480.42
600 OBRAS COMPLEMENTARIAS
603.A1 Enrocado en Defensa Ribereña

En el km 142+360 aproximadamente, se verifica la presencia de un poste que viene restringiendo la secuencia en la construcción del enrocado en defensa ribereña. Hecho que podría generar dilaciones en el plazo de ejecución de obra.

Al respecto, se recomienda a través de las instancias correspondientes la pronta liberación de la interferencia por la presencia del poste, a fin de evitar posibles dilaciones en el plazo de ejecución de obra.

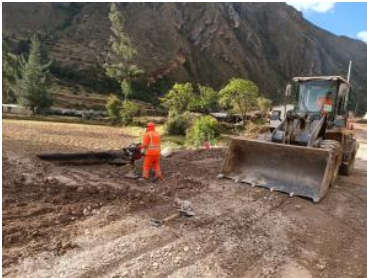
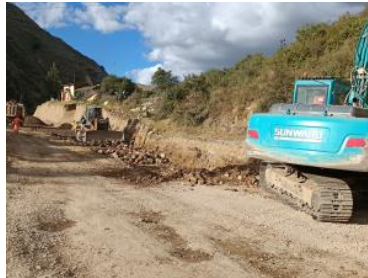
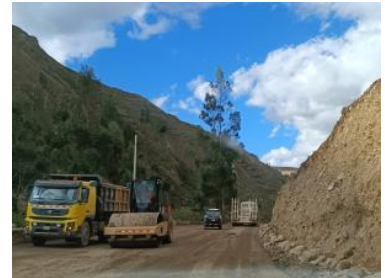
Progresiva: Km 136+800 al km 137+100 aproximadamente
200.MOVIMIENTO DE TIERRAS
207.A1Mejoramiento de Suelos
207.A2Reemplazo de Material
210.APerfilado y Compactado de Sub-Rasante en Zonas de Corte

Personal aproximado verificado en el frente de trabajo: 1 Capataz, 4 Personal de Piso y 2 Vigía.
Equipos aproximados verificados en el frente de trabajo: 1 excavadora sobre orugas, 1 Tractor sobre orugas, 1 Motoniveladora, 1 Rodillo, 1 Cargador Frontal y 2 Volquetes con sus respectivos operadores.
Además de equipos menores como 2 vibro pisón.

Actividades verificadas por personal profesional, técnico y auxiliar del Contratista y la Supervisión de Obra. Se sugirió a la Supervisión de Obra el control adecuado de los procesos constructivos, de los protocolos de seguridad y salud en el trabajo, del cumplimiento de las estipulaciones medio ambientales y sociales descritos en el expediente técnico y los contratos de obra y consultoría, a fin de garantizar la calidad y durabilidad de la obra. Así como la protección de la vida y el medio ambiente.
