BITACORA ELECTRÓNICA DE OBRA

Confirma Bitacora:	Nro Informe:	Fecha Informe:	Nombre De La Obra:	Personal Encargado:
Si	029 CON T68- 2023	31 - 07 - 2023	Mejoramiento de la Carretera Santa María- Santa Teresa - Puente Hidroeléctrica Machu Picchu Carretera	NATALY SUSI CABALLON PAUCAR

INFORME Y/O REPORTE N°029_CONTRATO N°68-2023-MNT. TÚNEL MACHUPICCHU/NSCP.2023.
 CONTRATO DE OBRA: N° 057-2021-MTC/ 20, del 07.06.2021
 EMPRESA CONTRATISTA: CONSORCIO CARRETERA CUSCO
 Obra: "MEJORAMIENTO DE LA CARRETERA SANTA MARÍA - SANTA TERESA - PUENTE HIDROELÉCTRICA MACHUPICCHU, ITEM B.- CONSTRUCCIÓN DE TÚNEL Y ACCESOS".
 Monto Del Contrato: S/ 166,167,111.89 INCLUYE IGV
 Nuevo Monto Contractual: S/ 169,403,678.35 INCLUYE IGV: este monto es incluido y deducido por los Adicionales y deductivos vinculantes aprobados según RD.
 Plazo de Ejecución Contractual: 900 dc
 Inicio del Plazo Contractual: 23 de junio del 2021
 Término del Plazo Contractual: 9 de diciembre del 2023
 Suspensión de Plazo: 123 dc
 Nuevo Termino del Plazo: 31 de mayo del 2024
 SUPERVISOR: CONSORCIO SUPERVISOR SANTA TERESA
 CONTRATO DE CONSULTORIA DE OBRA N° 035 -2021-MTC/20.2, del 19.03.2021.
 Monto del Contrato de Consultoría: S/. 14

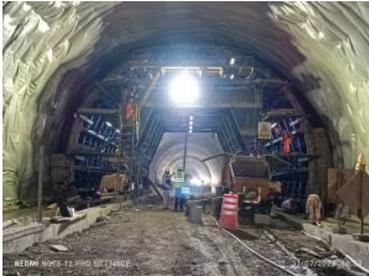
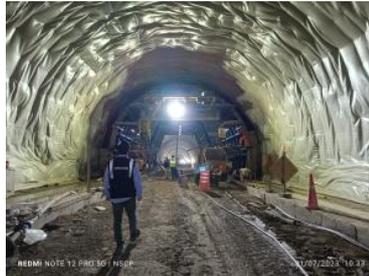
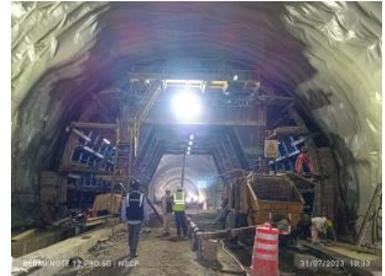
PROGRESIVA: KM6+911.32-KM6+923
ENCOFRADO PARA CONCRETO F'C=300KG/CM PARA REVESTIMIENTO DEL TÚNEL.
VACIADO DE CONCRETO F'C=300KG/CM PARA REVESTIMIENTO DEL TÚNEL.
CONCRETO REVESTIMIENTO DEL MÓDULO #59

ENCOFRADO PARA EL CONCRETO REVESTIMIENTO F'C=300KG/CM3 DEL TÚNEL DEL KM6+911.32-KM6+923 (SECCIÓN DEL ENCOFRADO DEL ANDAMIO DESLIZANTE DE 12M-PAVIMENTADORA DE CONCRETO); YA TERMINADO EL ENCOFRADO Y PREVIO AUTORIZACIÓN RESPECTIVA DE LA SUPERVISIÓN SE PROCEDERÁ A VACIAR EL CONCRETO F'C=300KG/CM PARA REVESTIMIENTO. EL VACIADO DEL CONCRETO DE REVESTIMIENTO INICIO A LA 12PM.
MO: 1 JEFE DE SUPERVISIÓN, 1 AUXILIAR DE LABORATORIO DE LA SUPERVISIÓN, 1 INGENIERO PRODUCCIÓN DEL CONTRATISTA, 1 INGENIERO ESPECIALISTA DE OBRAS DE ARTE, 1 PREVENCIÓNISTA, 1 CAPATAZ, 4 OPERADORES, 3 OFICIALES, 2 PEONES.
EM: 3 MIXER, 1 BOMBA PARA CONCRETO, 1 ENCOFRADO METÁLICO (PAVIMENTADORA DE CONCRETO 12 M), 2 VIBRADORES PARA CONCRETO, 4 VIBRADORES INCORPORADOS A LA PAVIMENTADORA DE CONCRETO.

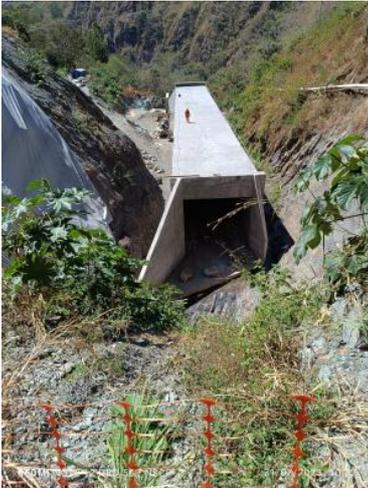
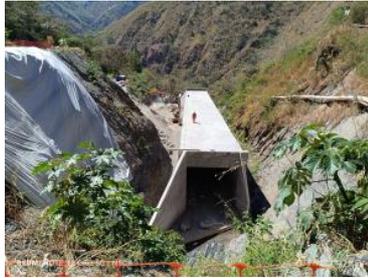
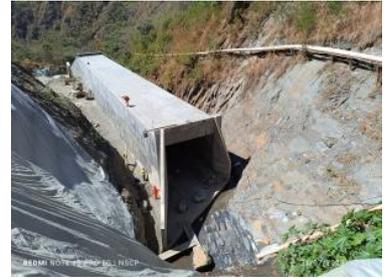
PROGRESIVA: KM6+200
SELLADO DE FISURAS EN LA ALCANTARILLA MCA 5x5M
LIMPIEZA DEL EXCESO DE MATERIAL DE SELLADO.

:
SELLADO DE FISURAS CON SIKADUR 52 EN EL LADO LATERAL IZQUIERDO DE LA ALCANTARILLA, ASIMISMO SE REALIZA EL PULIDO DEL EXCESO DE MATERIAL DE SELLADO.
MO: 1 JEFE DE SUPERVISIÓN, 1 AUXILIAR DE LABORATORIO DE LA SUPERVISIÓN, 1 INGENIERO ESPECIALISTA DE OBRAS DE ARTE, 1 INGENIERO ASISTENTE DE OBRAS DE PRODUCCIÓN, 1 INGENIERO ASISTENTE DE CALIDAD DEL CONTRATISTA., 1 CAPATAZ, 2 OFICIALES, 1 OPERADOR.
EM: 1 INYECTOR, 1 PULIDORA MANUAL, 1 TELEHANDLER, HERRAMIENTAS MANUALES.

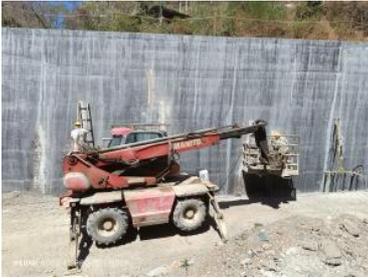
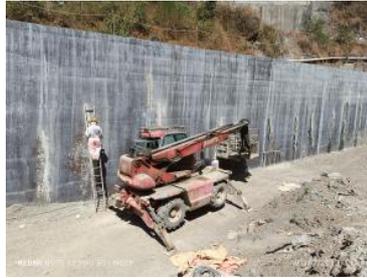
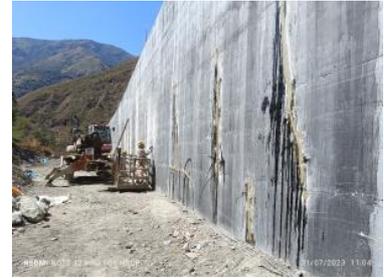
3

PROGRESIVA: KM6+200
SELLADO DE FISURAS EN LA ALCANTARILLA MCA 5x5M
LIMPIEZA DEL EXCESO DE MATERIAL DE SELLADO.

SELLADO DE FISURAS CON SIKADUR 52 EN EL LADO LATERAL IZQUIERDO DE LA ALCANTARILLA, ASIMISMO SE REALIZA EL PULIDO DEL EXCESO DE MATERIAL DE SELLADO.
MO: 1 JEFE DE SUPERVISIÓN, 1 AUXILIAR DE LABORATORIO DE LA SUPERVISIÓN, 1 INGENIERO ESPECIALISTA DE OBRAS DE ARTE, 1 INGENIERO ASISTENTE DE OBRAS DE PRODUCCIÓN, 1 INGENIERO ASISTENTE DE CALIDAD DEL CONTRATISTA., 1 CAPATAZ, 2 OFICIALES, 1 OPERADOR.
EM: 1 INYECTOR, 1 PULIDORA MANUAL, 1 TELEHANDLER, HERRAMIENTAS MANUALES.

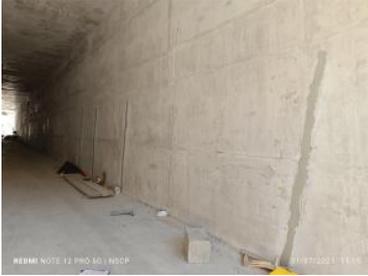
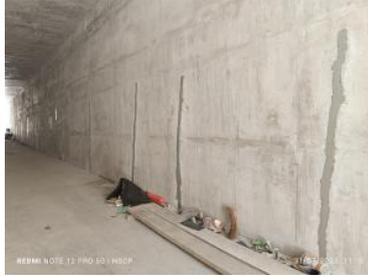
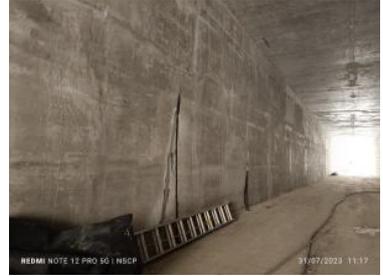
4

PROGRESIVA: KM6+200
SELLADO DE FISURAS EN LA ALCANTARILLA MCA 5x5M

SELLADO DE FISURAS CON SIKADUR 52 EN EL LADO LATERAL IZQUIERDO DE LA ALCANTARILLA, ASIMISMO SE REALIZA EL PULIDO DEL EXCESO DE MATERIAL DE SELLADO. EN LA PARTE INTERNA DE LA ALCANTARILLA EL SELLADO ES NOTORIO REFLEJANDO QUE LA FISURA ESTÁ CUBIERTA.
MO: 1 JEFE DE SUPERVISIÓN, 1 AUXILIAR DE LABORATORIO DE LA SUPERVISIÓN, 1 INGENIERO ESPECIALISTA DE OBRAS DE ARTE, 1 INGENIERO ASISTENTE DE OBRAS DE PRODUCCIÓN, 1 INGENIERO ASISTENTE DE CALIDAD DEL CONTRATISTA., 1 CAPATAZ, 2 OFICIALES, 1 OPERADOR.
EM: 1 INYECTOR, 1 PULIDORA MANUAL, 1 TELEHANDLER, HERRAMIENTAS MANUALES.

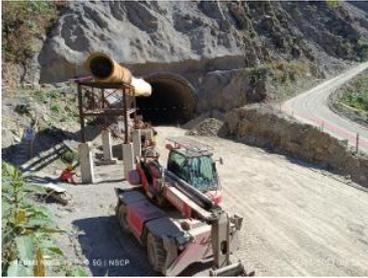
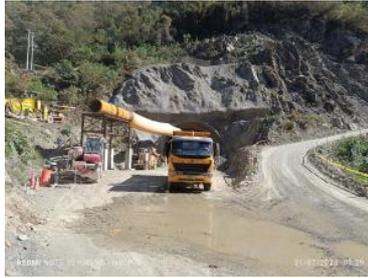
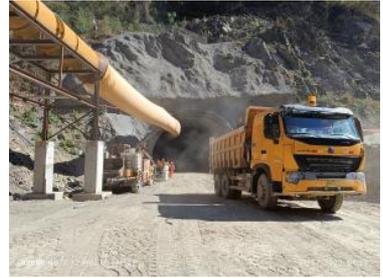
5

PROGRESIVA: KM 7+920

EXCAVACIÓN DE ROCA TIPO V EN PORTAL DE SALIDA HACIA LA BAHÍA.

SE APRECIA EXCAVACIÓN DE ROCA TIPO V EN EL PORTAL DE SALIDA DEL TÚNEL HACIA LA BAHÍA, EL MATERIAL EXCAVADO SE PROCEDE A ELIMINAR AL DME KM4+980, PARA CONTINUAR CON LA COLOCACIÓN DE SHOTCRETE CON FIBRA METÁLICA PARA REFORZAR EL ÁREA INTERVENIDA.

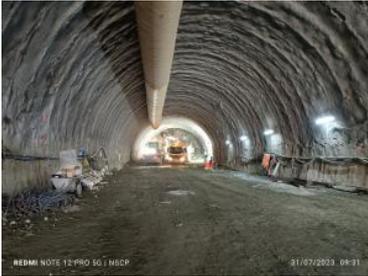
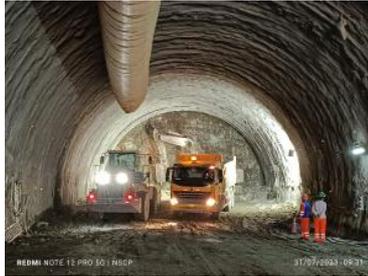
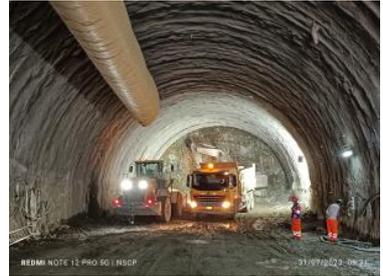
6

PROGRESIVA: KM 7+920
 EXCAVACIÓN DE ROCA TIPO V EN PORTAL DE SALIDA HACIA LA BAHÍA.
 ELIMINACIÓN DE MATERIAL EXCAVADO (ROCA TIPO V) DEL TÚNEL (PORTAL DE SALIDA -BAHÍA).
 COLOCACIÓN DE SHOTCRETE PARA REFUERZO DEL ÁREA EXCAVADA.

SE APRECIA EXCAVACIÓN DE ROCA TIPO V EN EL PORTAL DE SALIDA DEL TÚNEL HACIA LA BAHÍA, EL MATERIAL EXCAVADO SE PROCEDE A ELIMINAR AL DME KM4+980, PARA CONTINUAR CON LA COLOCACIÓN DE SHOTCRETE CON FIBRA METÁLICA PARA REFORZAR EL ÁREA INTERVENIDA.

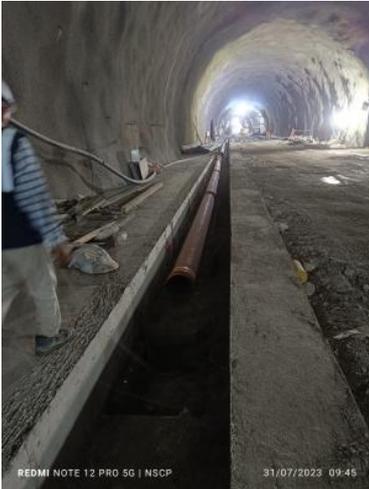
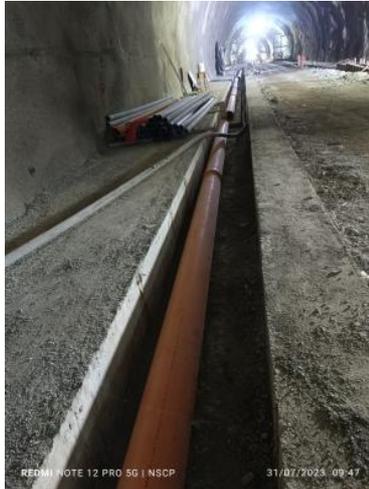
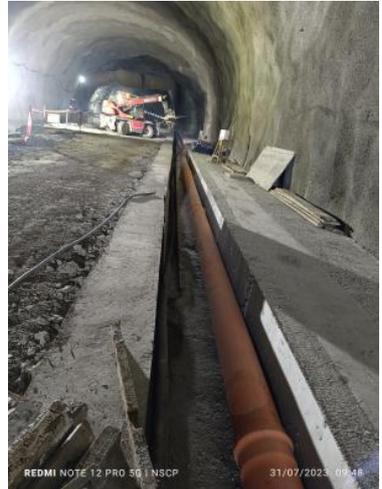
7

PROGRESIVA: M7+088.45
INSTALACIÓN DE TUBERÍA DE Ø 300MM EN EL LADO LATERAL DERECHO.

SE APRECIA LIMPIEZA DEL CANAL DE DRENAJE Y INSTALACIÓN DE TUBERIAS DE Ø 300MM AL LADO LATERAL DERECHO.
MO: 1 OFICIAL, 2 PEONES.
EM: 1 AMOLADORA, HERRAMIENTAS MANUALES.

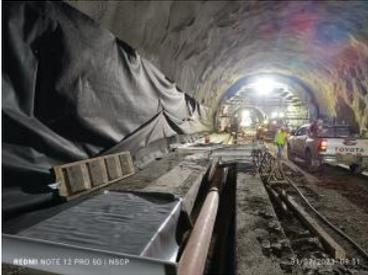
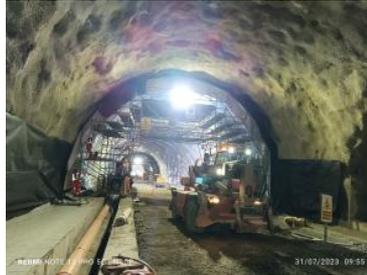
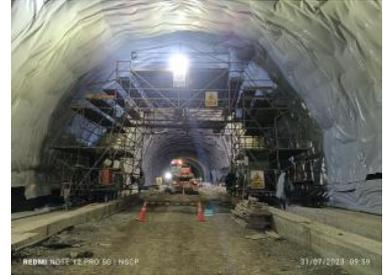
PROGRESIVA: KM6+990-KM7+035
INSTALACIÓN GEOTEXTIL, LAMINA DE IMPERMEABILIZACIÓN DE 2MM, TUBERÍA DE \varnothing 110MM.

SE APRECIA TENDIDO DEL GEOTEXTIL, RECUBIERTA POR LA LAMINA IMPERMEABILIZANTE DE 2MM Y LA INSTALACIÓN DE TUBERÍA DE \varnothing 110MM; PARA LA EJECUCIÓN DE ESTAS ACTIVIDADES SE CUENTA CON LOS EQUIPOS Y MAQUINARIAS NECESARIAS Y UN ANDAMIO DESLIZANTE DE 5M. EL GEOTEXTIL SE AVANZO EN EL LADO AXIAL DERECHO HASTA EL KM7+035, MÁS EL LADO AXIAL IZQUIERDO FALTA INSTALAR. EL ANDAMIO SE ENCUENTRA UBICADO EN EL KM6+990.

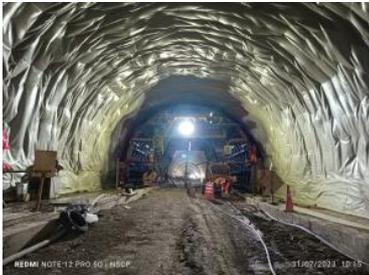
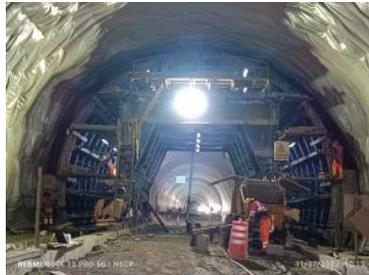
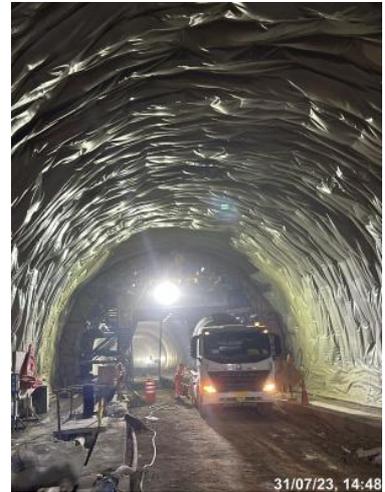
9

PROGRESIVA: KM6+911.32-KM6+923
ENCOFRADO PARA CONCRETO F'C=300KG/CM PARA REVESTIMIENTO DEL TÚNEL.
VACIADO DE CONCRETO F'C=300KG/CM PARA REVESTIMIENTO DEL TÚNEL.
CONCRETO REVESTIMIENTO DEL MÓDULO #59
PROGRESIVA: KM6+911.32-KM6+923
ENCOFRADO PARA CONCRETO F'C=300KG/CM PARA REVESTIMIENTO DEL TÚNEL.
VACIADO DE CONCRETO F'C=300KG/CM PARA REVESTIMIENTO DEL TÚNEL.
CONCRETO REVESTIMIENTO DEL MÓDULO #59

ENCOFRADO PARA EL CONCRETO REVESTIMIENTO F'C=300KG/CM3 DEL TÚNEL DEL KM6+911.32-KM6+923 (SECCIÓN DEL ENCOFRADO DEL ANDAMIO DESLIZANTE DE 12M-PAVIMENTADORA DE CONCRETO); YA TERMINADO EL ENCOFRADO Y PREVIO AUTORIZACIÓN RESPECTIVA DE LA SUPERVISIÓN SE PROCEDERÁ A VACIAR EL CONCRETO F'C=300KG/CM PARA REVESTIMIENTO. EL VACIADO DEL CONCRETO DE REVESTIMIENTO INICIO A LA 12PM.
MO: 1 JEFE DE SUPERVISIÓN, 1 AUXILIAR DE LABORATORIO DE LA SUPERVISIÓN, 1 INGENIERO PRODUCCIÓN DEL CONTRATISTA, 1 INGENIERO ESPECIALISTA DE OBRAS DE ARTE, 1 PREVENCIÓNISTA, 1 CAPATAZ, 4 OPERADORES, 3 OFICIALES, 2 PEONES.
EM: 3 MIXER, 1 BOMBA PARA CONCRETO, 1 ENCOFRADO METÁLICO (PAVIMENTADORA DE CONCRETO 12 M), 2 VIBRADORES PARA CONCRETO, 4 VIBRADORES INCORPORADOS A LA PAVIMENTADORA DE CONCRETO.

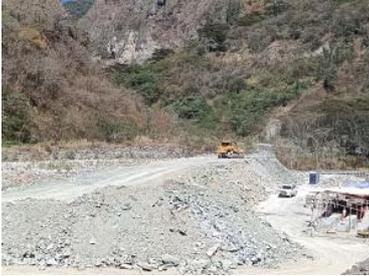
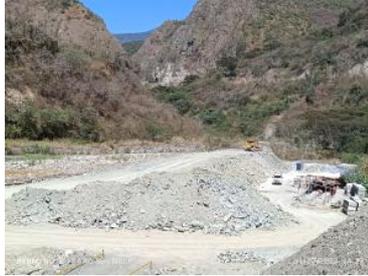
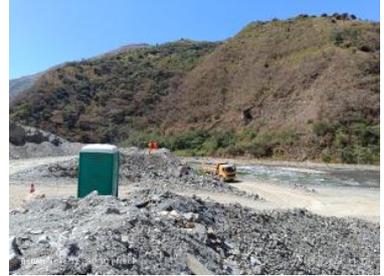
10

DME KM4+980
ACOPIO DE MATERIA EXCAVADO DE LA ROCA TIPO V DEL PORTAL DE SALIDA.
EXPLANACIÓN DEL MATERIAL EXCAVADO DE LA ROCA TIPO V DEL PORTAL DE SALIDA.

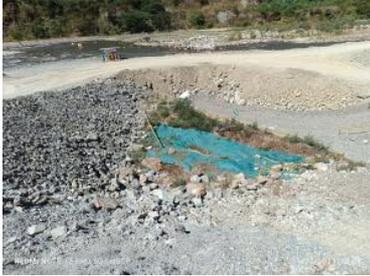
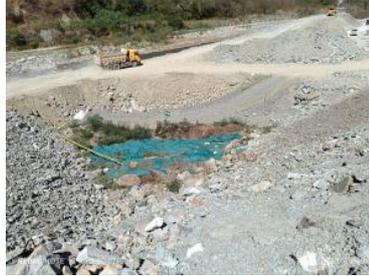
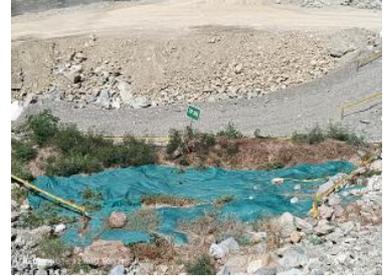
11

PROGRESIVA: KM 4+980
ÁREA DE TOP SOIL.

EL ÁREA DE TOP SOIL SE ENCUENTRA DESCUIDADA, NO SE ESTA DANDO EL CUIDADO Y LIMPIEZA RESPECTIVA, SE APRECIA QUE AL DEPOSITAR EL MATERIAL EXCEDENTE ESTA CUBRIENDO EL PERÍMETRO DE ÁREA DE TOP SOIL, DAÑANDO LA VEGETACIÓN EXISTENTE.

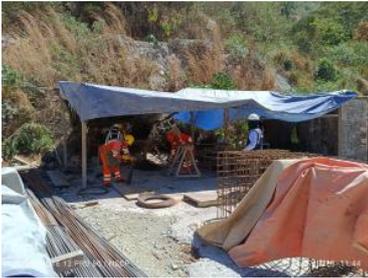
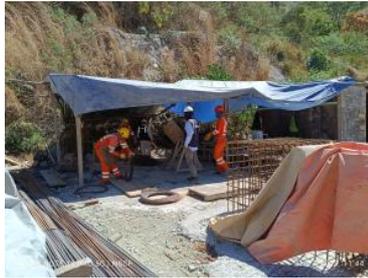
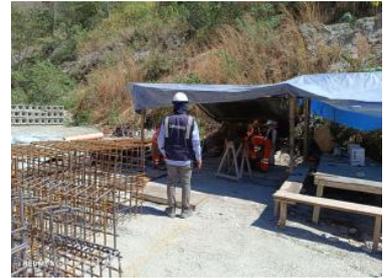
12

PROGRESIVA KM4+980
TALLER DE CARPINTERÍA METÁLICA
DISPOSICIÓN DE ACERO, ENCOFRADO, VACIADO DE MÓDULOS CAJAS CAZ PREFABRICADOS.
DISPOSICIÓN DE ACERO DE CAJAS DE ARQUETAS DE REGISTRO DE AGUAS DE FILTRACIÓN Y DE ARQUETAS SIFÓNICAS.

DISPOSICIÓN DE ACERO, ENCOFRADO Y VACIADO DE CONCRETO PARA CAJAS CAZ PREFABRICADOS (10 UNIDADES AL DÍA).
DISPOSICIÓN DE ACERO (EN EL KM4+980), ENCOFRADO Y VACIADO (ISITU) DE CAJAS DE ARQUETAS DE REGISTRO DE AGUAS DE FILTRACIÓN Y CAJAS DE ARQUETAS SIFÓNICAS.
SE APRECIO A LA SUPERVISIÓN INSPECCIONANDO LOS TRABAJOS.
MO: 1 PREVENCIÓNISTA, 1 CAPATAZ, 2 OFICIALES EN CARPINTERÍA METÁLICA, 2 OPERARIOS EN CARPINTERÍA METÁLICA, 2 OFICIALES EN CARPINTERÍA MADERA, 2 OFICIALES EN VACIADO DE CONCRETO, 1 OPERARIO, 1 OPERADOR.
EM: 1 JEFE DE SUPERVISIÓN, 1 AUXILIAR DE LABORATORIO DE LA SUPERVISIÓN, 1 MIXER, 4 AMOLADORAS, 1 VIBRADOR PARA CONCRETO, HERRAMIENTAS MANUALES.

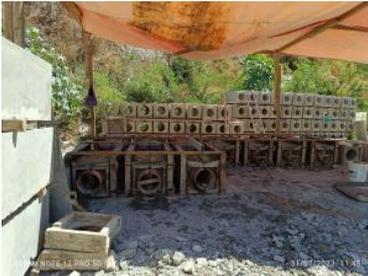
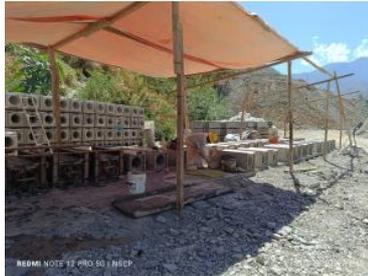
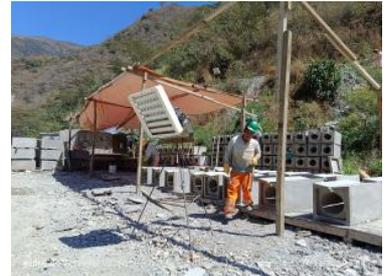
13

PROGRESIVA KM4+980
TALLER DE CARPINTERÍA METÁLICA
DISPOSICIÓN DE ACERO, ENCOFRADO, VACIADO DE MÓDULOS CAJAS CAZ PREFABRICADOS.
DISPOSICIÓN DE ACERO DE CAJAS DE ARQUETAS DE REGISTRO DE AGUAS DE FILTRACIÓN Y DE ARQUETAS SIFÓNICAS.

DISPOSICIÓN DE ACERO, ENCOFRADO Y VACIADO DE CONCRETO PARA CAJAS CAZ PREFABRICADOS (10 UNIDADES AL DÍA).
DISPOSICIÓN DE ACERO (EN EL KM4+980), ENCOFRADO Y VACIADO (ISITU) DE CAJAS DE ARQUETAS DE REGISTRO DE AGUAS DE FILTRACIÓN Y CAJAS DE ARQUETAS SIFÓNICAS.
SE APRECIO A LA SUPERVISIÓN INSPECCIONANDO LOS TRABAJOS.
MO: 1 PREVENCIONISTA, 1 CAPATAZ, 2 OFICIALES EN CARPINTERÍA METÁLICA, 2 OPERARIOS EN CARPINTERÍA METÁLICA, 2 OFICIALES EN CARPINTERÍA MADERA, 2 OFICIALES EN VACIADO DE CONCRETO, 1 OPERARIO, 1 OPERADOR.
EM: 1 JEFE DE SUPERVISIÓN, 1 AUXILIAR DE LABORATORIO DE LA SUPERVISIÓN, 1 MIXER, 4 AMOLADORAS, 1 VIBRADOR PARA CONCRETO, HERRAMIENTAS MANUALES.

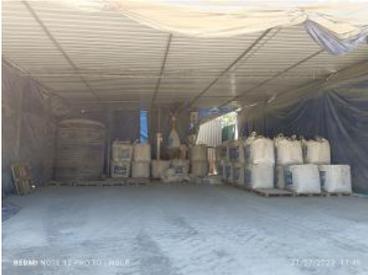
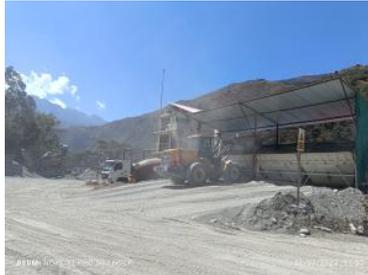
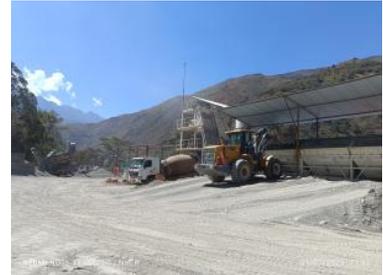
14

PROGRESIVA: KM4+980
PLANTA DE CONCRETO
PREPARACIÓN CONCRETO PARA VACIADO DE MÓDULOS CAJAS CAZ PREFABRICADOS.
PREPARACIÓN DE CONCRETO F'C=300KG/CM3 PARA EL REVESTIMIENTO DEL TÚNEL.

SE PRODUCE CONCRETO PARA VACIAR CAJAS CAZ PREFABRICADOS (10 UNIDADES AL DÍA).
PRODUCCIÓN DE CONCRETO F'C=300KG/CM3 PARA EL REVESTIMIENTO DEL TÚNEL, CON SU RESPECTIVO CONTROL DE CALIDAD.
