## BITACORA ELECTRÓNICA DE OBRA

<b>Confirma Bitacora:</b> Si	<b>Nro Informe:</b> N 0 139- 2023- MTC/ 20.9/ MJQY	<b>Fecha Informe:</b> 01 - 08 - 2023	<b>Nombre De La Obra:</b> Corredor Vial: Huánuco - La Unión-Huallanca, Dv. Antamina/Emp. PE-3N (Tingo Chico) - Nuevas Flores - Llata - Antamina, Tramo II	<b>Personal Encargado:</b> MICHAEL JESUS QUISPE YAURI.
---------------------------------	--	---	--	---

OBRA: MEJORAMIENTO, CONSERVACIÓN POR NIVELES DE SERVICIO Y OPERACIÓN DEL CORREDOR VIAL: HUANUCO – LA UNIÓN – HUALLANCA – DV. ANTAMINA/ EMP. PE-3N (TINGO CHICO) – NUEVAS FLORES – LLATA – ANTAMINA, TRAMO II.

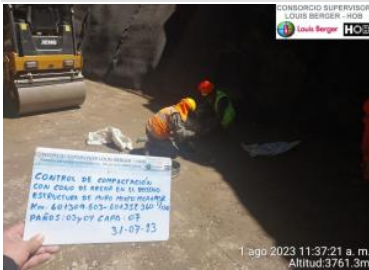
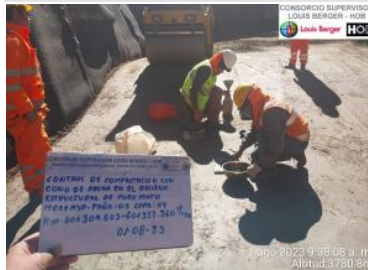
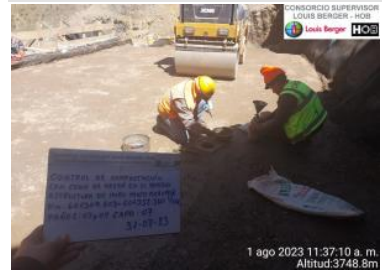
PROGRESIVA: KM 60+309, KM 60+350, KM 60+352

ENSAYO DE DENSIDAD DE CAMPO – CONO DE ARENA

CONTROL DE COMPACTACIÓN CON CONO DE ARENA PARA EL MURO MIXTO MCA+MSR

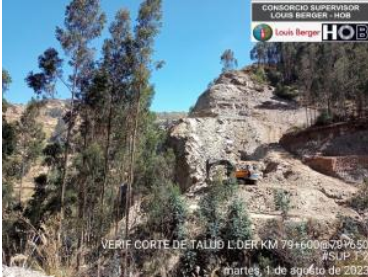
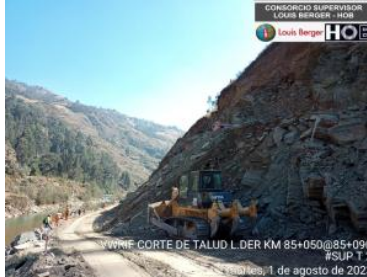
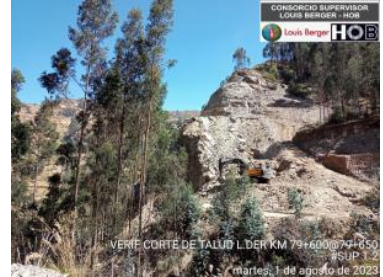
PROGRESIVA: KM 79+600, KM 79+650, KM 85+050, KM 85+090

CORTE DE TALUD

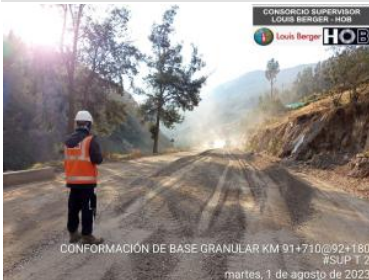
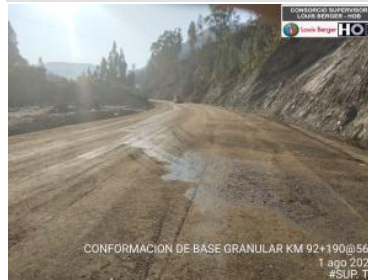
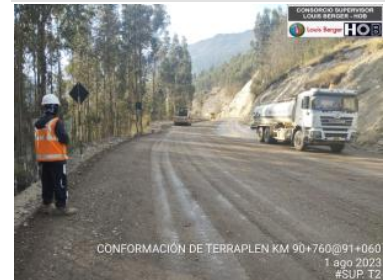
PROGRESIVA: KM 91+060, KM 91+710, KM 92+190, KM 92+560

CONSTRUCCIÓN DE BASE GRANULAR

RECONFORMACIÓN DE LA BASE GRANULAR

BATIDO Y CONFORMACIÓN BASE GRANULAR

LIBERACIÓN DE LA CONFORMACIÓN DE BASE GRANULAR

SE VERIFICA LOS TRABAJOS DE CONFORMACIÓN A NIVEL DE BASE GRANULAR

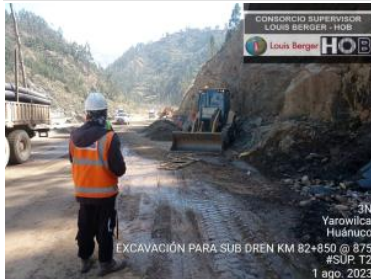
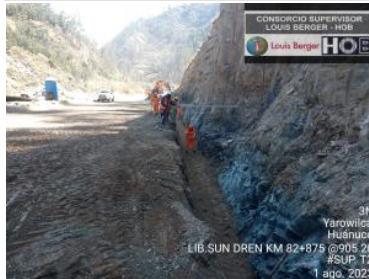
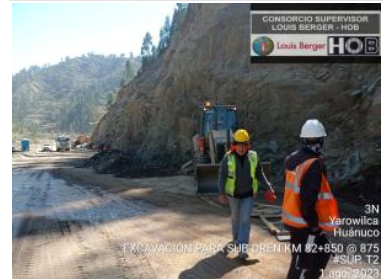
PROGRESIVA: KM 82+850, KM 82+875, KM 82+905

MEJORAMIENTO DE SUELOS

CONSTRUCCIÓN DE SUB DREN

TRABAJOS DE EXCAVACIÓN DEL SUB-DREN

TRABAJOS DE COLOCACIÓN DE GEOTEXTIL PARA SISTEMA DE SUBDRENAJE

VACIADO DE COLOCACIÓN DE CAMA DE ARENA, TUBERÍA HDPE, GEOTEXTIL NO TEJIDO CLASE 2 Y MATERIAL DE FILTRO EL SUB DREN

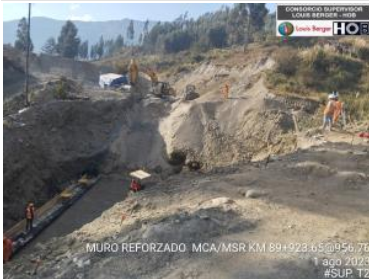
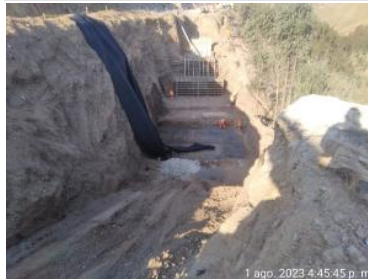
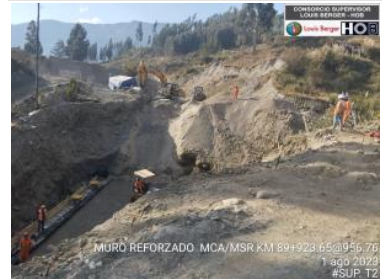
PROGRESIVA: KM 89+923, KM 89+956

CONSTRUCCIÓN MURO MIXTO MSR/MCA

TRABAJOS DE ENCOFRADO EN ZAPATAS DEL MSR/MCA

TRABAJOS DE ARMADO Y RELLENO GAVIONES EN MSR/MCA

COLOCACIÓN DE CONCRETO FC 100 KG/CM2 EN ZAPATAS DEL MCA/MSR

COLOCACIÓN DE VACIADO DE CONCRETO F'C 100 KG/CM2 EN SOLADOS DEL MSR/MCA

COLOCACIÓN DE CONCRETO FC 210 KG/CM2 EN ZAPATAS DEL MCA/MSR

TRABAJOS DE DISTRIBUCIÓN Y ARMADO DEL ACERO DE REFUERZO FY 4200 KG/CM2 EN ZAPATAS DEL MURO SUELO REFORZADO Y MURO DE CONCRETO ARMADO (MSR/MCA)

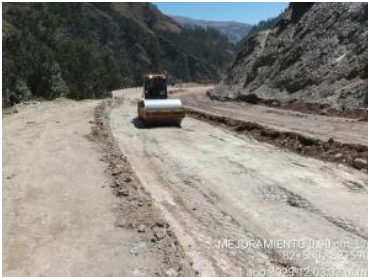
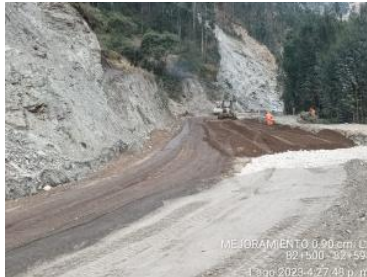
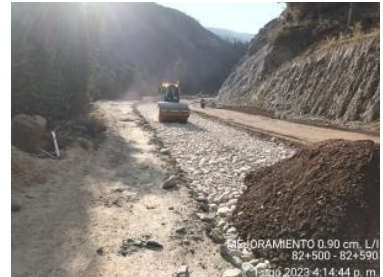
PROGRESIVA: KM 82+500, KM 82+550, KM 82+590

CONSTRUCCIÓN SUB RASANTE

MEJORAMIENTO DEL SUELO A NIVEL DE SUB RASANTE

COLOCACIÓN DE MATERIAL GRANULAR OVER EN ZONA DE MEJORAMIENTO DEL SUELO

CORTE Y EXCAVACIÓN PARA MEJORAMIENTO DE LA SUB RASANTE

SE VERIFICA LOS TRABAJOS DE CONFORMACIÓN EN LA SUBRASANTE

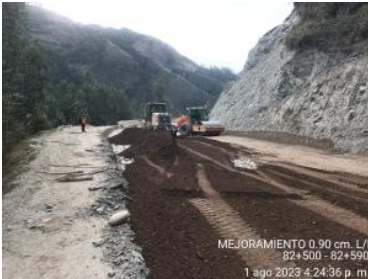
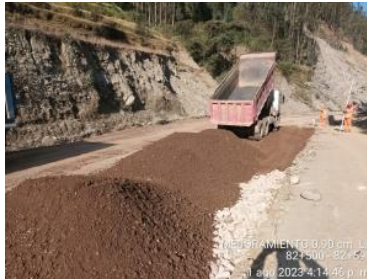
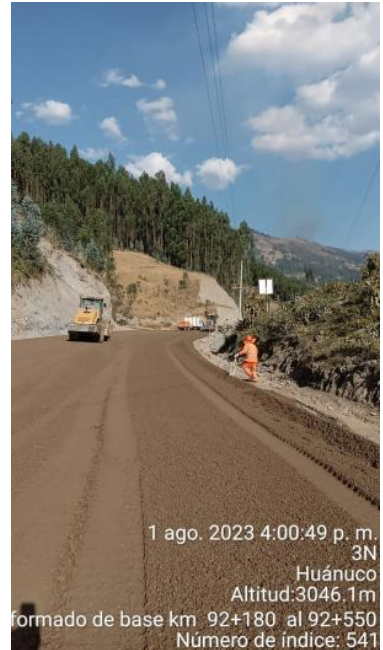
PROGRESIVA: KM 82+500, KM 82+180, KM 92+550

CONSTRUCCIÓN SUB RASANTE

MEJORAMIENTO DEL SUELO A NIVEL DE SUB RASANTE

COLOCACIÓN DE MATERIAL GRANULAR OVER EN ZONA DE MEJORAMIENTO DEL SUELO

CORTE Y EXCAVACIÓN PARA MEJORAMIENTO DE LA SUB RASANTE

SE VERIFICA LOS TRABAJOS DE CONFORMACIÓN EN LA SUBRASANTE

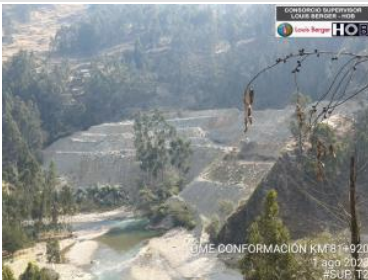
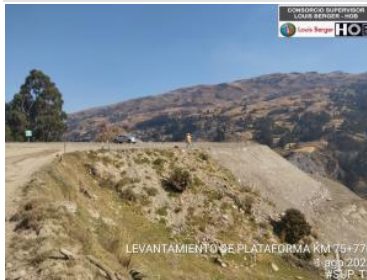
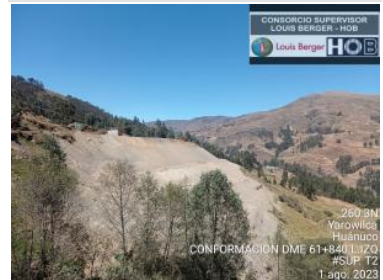
PROGRESIVA: KM 81+920, KM 75+770, KM 61+840

DEPOSITO DE MATERIAL EXCEDENTE (DME):

COLOCACION DE MATERIAL EXCEDENTE (DME)

901.B1 RETIRO Y ALMACENAMIENTO DE TOP SOIL DE DME COLOCACIÓN, DEPOSITO Y CONFORMACIÓN DEL MATERIAL EXCEDENTE DE LOS CORTES DE TALUD EN EL DME
