## BITACORA ELECTRÓNICA DE OBRA

Confirma Bitacora:	Nro Informe:	Fecha Informe:	Nombre De La Obra:	Personal Encargado:
Si	132-2023-ABAN-CAY-NACM-ESC-DO-PVN-MTC	01-08-2023	Construcción de la Vía de Evitamiento a la Ciudad de Abancay	CUTIPA MONZON NESTOR ARNULFO

INFORME N° 132-2023-ABANCAY-NACM-ESC-DO PVN-MTC

REPORTE DEL MARTES 01 DE AGOSTO DEL 2023

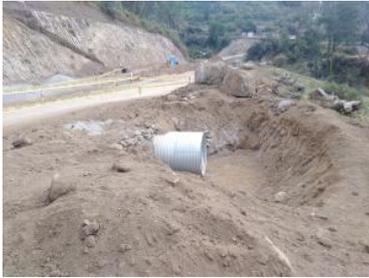
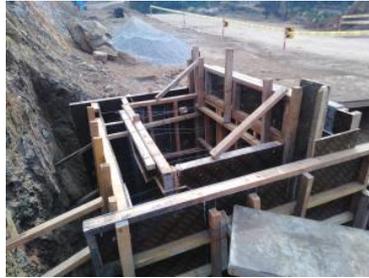
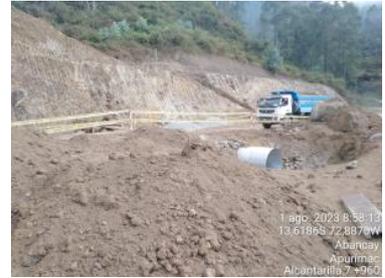
UBICACION: PROGRESIVA KM 7 +960

OBRAS DE ARTE

FALTA EJECUTAR EL CABEZAL LADO DERCHO DE LA ALCANTARILLA

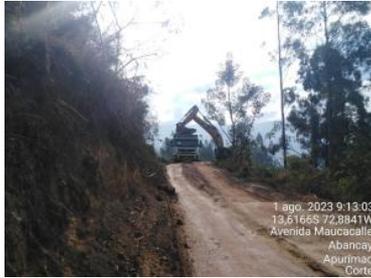
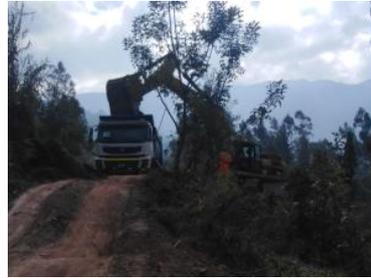
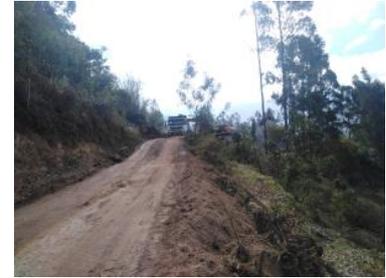
UBICACION: PROGRESIVA KM 08+500

MOVIMIENTO DE TIERRAS

:  
02 EXCAVADORAS S/O  
32 VOLQUETES DE 15 M3  
01 CAMION CISTERNA DE AGUA

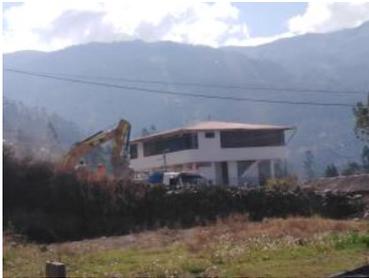
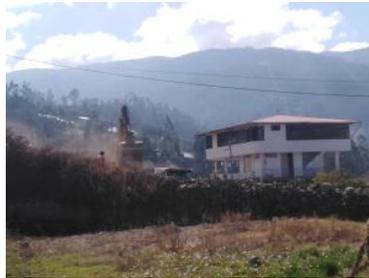
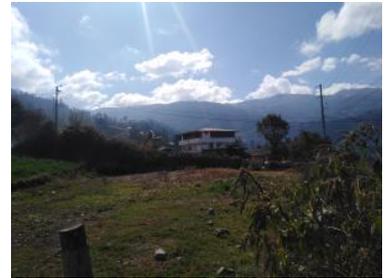
UBICACION: PROGRESIVA KM 9+940

MOVIMIENTO DE TIERRAS - CORTE

01 EXCAVADORA S/O

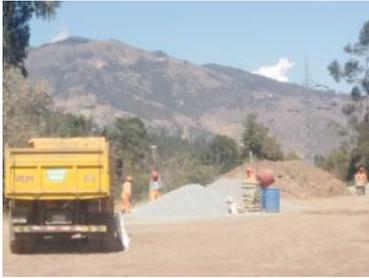
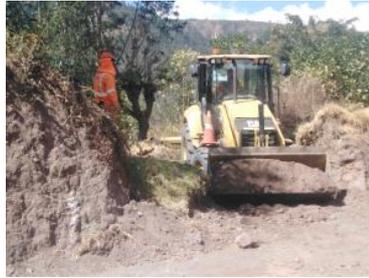
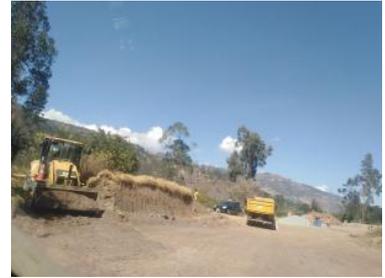
UBICACION: PROGRESIVA KM 11+ 920

OBRAS DE ARTE - ALCANTARILLA

EXCAVACION Y RELLENO ESTRUCTURAL

ENCOFRADO DE CABEZAL

01 RETROEXCAVADORA  
01 MINICARGADOR

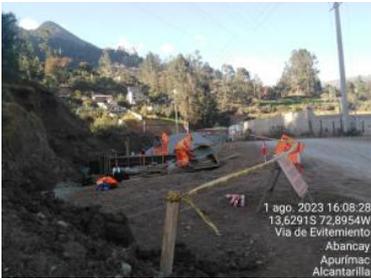
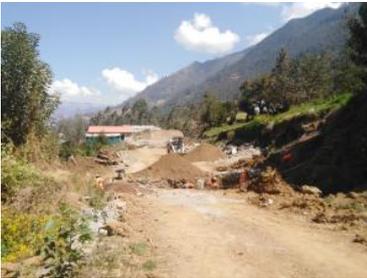
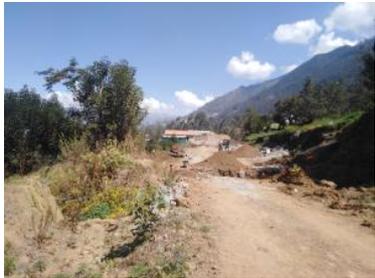
UBICACION: PROGRESIVA KM 10+690

OBRAS DE ARTE - ALCANTARILLA

EXCAVACION DE ALCANTARILLA

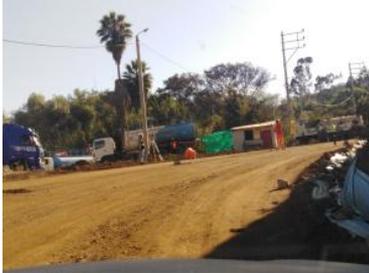
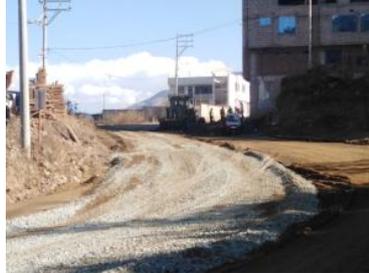
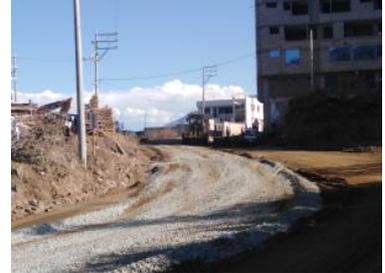
UBICACION: TRAMO DE LAS PROGRESIVAS KM 0+500 AL KM 0+700  
MEJORAMIENTO DE SUB RASANTE

MAQUINARIA:  
01 MOTONIVELADORA  
01 RODILLO LISO VIBRATORIO  
01 CAMION CISTERNA DE AGUA
