BITACORA ELECTRÓNICA DE OBRA

Confirma Bitacora:	Nro Informe:	Fecha Informe:	Nombre De La Obra:	Personal Encargado:
Si	031 CON T68- 2023	02 - 08 - 2023	Mejoramiento de la Carretera Santa María- Santa Teresa - Puente Hidroeléctrica Machu Picchu Carretera	NATALY SUSI CABALLON PAUCAR

INFORME Y/O REPORTE N°031_CONTRATO N°68-2023-MNT. TÚNEL MACHUPICCHU/NSCP.2023.
 CONTRATO DE OBRA: N° 057-2021-MTC/ 20, del 07.06.2021
 EMPRESA CONTRATISTA: CONSORCIO CARRETERA CUSCO
 Obra: "MEJORAMIENTO DE LA CARRETERA SANTA MARÍA - SANTA TERESA - PUENTE HIDROELÉCTRICA MACHUPICCHU, ITEM B.- CONSTRUCCIÓN DE TÚNEL Y ACCESOS".
 Monto Del Contrato: S/ 166,167,111.89 INCLUYE IGV
 Nuevo Monto Contractual: S/ 169,403,678.35 INCLUYE IGV: este monto es incluido y deducido por los Adicionales y deductivos vinculantes aprobados según RD.
 Plazo de Ejecución Contractual: 900 dc
 Inicio del Plazo Contractual: 23 de junio del 2021
 Término del Plazo Contractual: 9 de diciembre del 2023
 Suspensión de Plazo: 123 dc
 Nuevo Termino del Plazo: 31 de mayo del 2024
 SUPERVISOR: CONSORCIO SUPERVISOR SANTA TERESA
 CONTRATO DE CONSULTORÍA DE OBRA N° 035 -2021-MTC/20.2, del 19.03.2021.
 Monto del Contrato de Consultoría: S/. 14

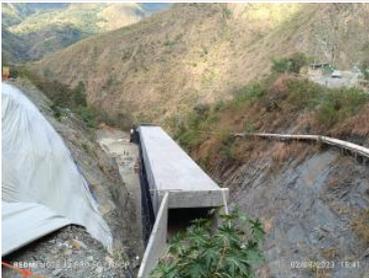
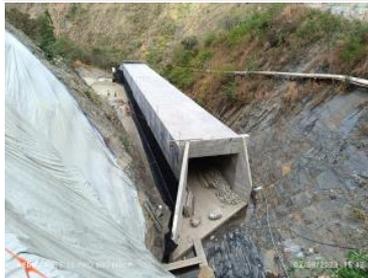
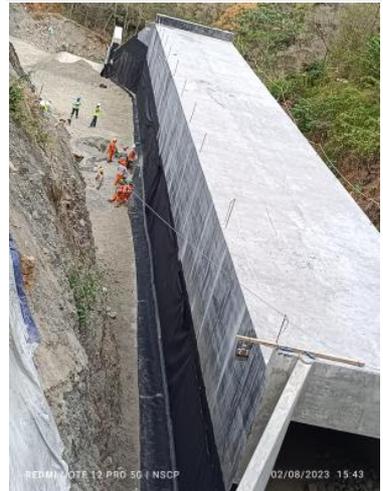
PROGRESIVA: KM6+200
IMPERMEABILIZACIÓN DEL LADO IZQUIERDO DE ALCANTARILLA MCA 5Mx5M.

SE APRECIA TRABAJOS DE IMPERMEABILIZACIÓN DEL LADO IZQUIERDO DE ALCANTARILLA MCA 5Mx5M, SE REALIZO PINTADO UN IMPERMEABILIZANTE ASFALTICO (IGOL DENSO - SIKA), SE PROSIGUIÓ CON LA INSTALACIÓN DEL GEOTEXTIL Y LA TUBERÍA CORRUGADA PARA DRENAR LAS INFILTRACIONES LATERALES.

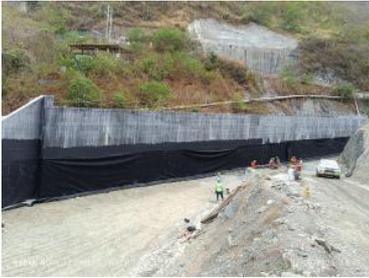
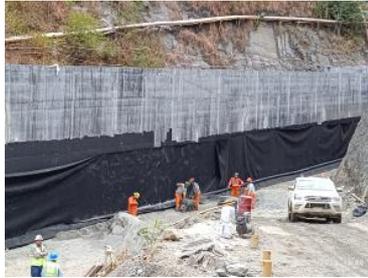
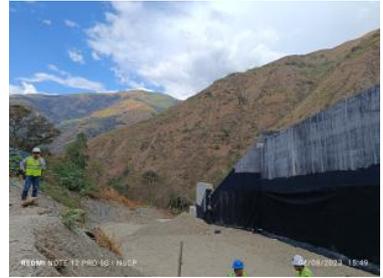
PROGRESIVA: KM6+200
IMPERMEABILIZACIÓN DEL LADO IZQUIERDO DE ALCANTARILLA MCA 5Mx5M.

SE APRECIA TRABAJOS DE IMPERMEABILIZACIÓN DEL LADO IZQUIERDO DE ALCANTARILLA MCA 5Mx5M, SE REALIZO PINTADO UN IMPERMEABILIZANTE ASFALTICO (IGOL DENSO - SIKA), SE PROSIGUIÓ CON LA INSTALACIÓN DEL GEOTEXTIL Y LA TUBERÍA CORRUGADA PARA DRENAR LAS INFILTRACIONES LATERALES.

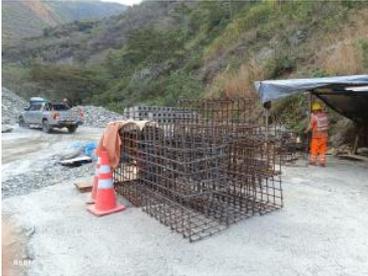
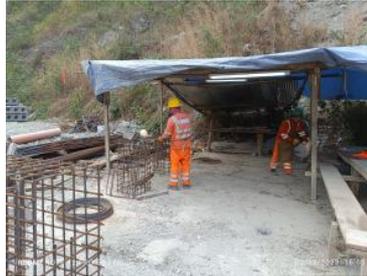
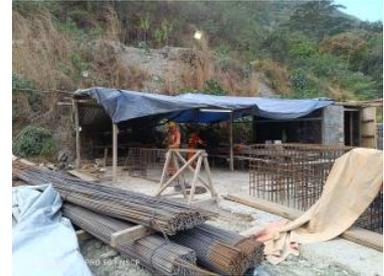
PROGRESIVA KM4+980
TALLER DE CARPINTERÍA METÁLICA
DISPOSICIÓN DE ACERO, ENCOFRADO, VACIADO DE MÓDULOS CAJAS CAZ PREFABRICADOS.
DISPOSICIÓN DE ACERO DE CAJAS DE ARQUETAS DE REGISTRO DE AGUAS DE FILTRACIÓN Y DE
ARQUETAS SIFÓNICAS.

DISPOSICIÓN DE ACERO, ENCOFRADO Y VACIADO DE CONCRETO PARA CAJAS CAZ PREFABRICADOS (10 UNIDADES AL DÍA).
DISPOSICIÓN DE ACERO (EN EL KM4+980), ENCOFRADO Y VACIADO (ISITU) DE CAJAS DE ARQUETAS DE REGISTRO DE AGUAS DE FILTRACIÓN Y CAJAS DE ARQUETAS SIFÓNICAS.
SE APRECIO A LA SUPERVISIÓN INSPECCIONANDO LOS TRABAJOS.
MO: 1 PREVENCIÓNISTA, 1 CAPATAZ, 2 OFICIALES EN CARPINTERÍA METÁLICA, 2 OPERARIOS EN CARPINTERÍA METÁLICA, 2 OFICIALES EN CARPINTERÍA MADERA, 2 OFICIALES EN VACIADO DE CONCRETO, 1 OPERARIO, 1 OPERADOR.
EM: 1 INGENIERO ESPECIALISTA EN HIDROLOGÍA E HIDRÁULICA, 1 TOPÓGRAFO Y 1 AUXILIAR DE TOPOGRAFÍA DE LA SUPERVISIÓN, 1 MIXER, 4 AMOLADORAS, 1 VIBRADOR PARA CONCRETO, HERRAMIENTAS MANUALES.

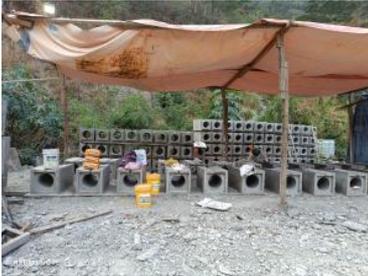
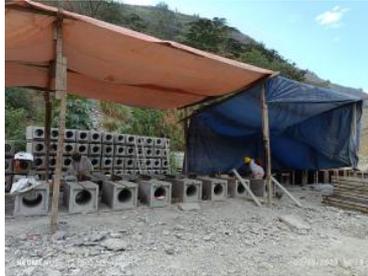
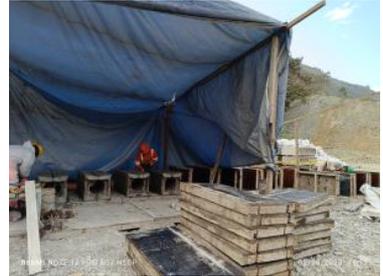
PROGRESIVA KM4+980
TALLER DE CARPINTERÍA METÁLICA
DISPOSICIÓN DE ACERO, ENCOFRADO, VACIADO DE MÓDULOS CAJAS CAZ PREFABRICADOS.
DISPOSICIÓN DE ACERO DE CAJAS DE ARQUETAS DE REGISTRO DE AGUAS DE FILTRACIÓN Y DE
ARQUETAS SIFÓNICAS.

DISPOSICIÓN DE ACERO, ENCOFRADO Y VACIADO DE CONCRETO PARA CAJAS CAZ PREFABRICADOS (10 UNIDADES AL DÍA).
DISPOSICIÓN DE ACERO (EN EL KM4+980), ENCOFRADO Y VACIADO (ISITU) DE CAJAS DE ARQUETAS DE REGISTRO DE AGUAS DE FILTRACIÓN Y CAJAS DE ARQUETAS SIFÓNICAS.
SE APRECIO A LA SUPERVISIÓN INSPECCIONANDO LOS TRABAJOS.
MO: 1 PREVENCIÓNISTA, 1 CAPATAZ, 2 OFICIALES EN CARPINTERÍA METÁLICA, 2 OPERARIOS EN CARPINTERÍA METÁLICA, 2 OFICIALES EN CARPINTERÍA MADERA, 2 OFICIALES EN VACIADO DE CONCRETO, 1 OPERARIO, 1 OPERADOR.
EM: 1 INGENIERO ESPECIALISTA EN HIDROLOGÍA E HIDRÁULICA, 1 TOPÓGRAFO Y 1 AUXILIAR DE TOPOGRAFÍA DE LA SUPERVISIÓN, 1 MIXER, 4 AMOLADORAS, 1 VIBRADOR PARA CONCRETO, HERRAMIENTAS MANUALES.

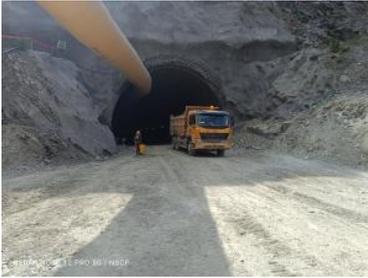
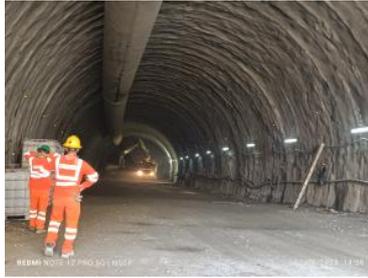
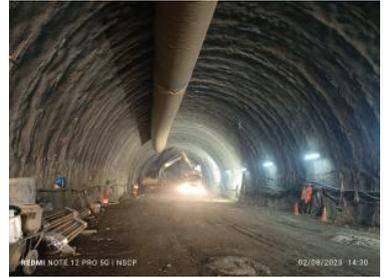
PROGRESIVA: KM 7+920.50
EXCAVACIÓN EN CONTRA BÓVEDA DE ROCA TIPO V EN PORTAL DE SALIDA HACIA LA BAHÍA.
ELIMINACIÓN DE MATERIAL EXCAVADO (ROCA TIPO V) DEL TÚNEL (PORTAL DE SALIDA -BAHÍA).
COLOCACIÓN DE SHOTCRETE PARA REFUERZO DEL ÁREA EXCAVADA.

SE APRECIA EXCAVACIÓN DE ROCA TIPO V EN EL PORTAL DE SALIDA DEL TÚNEL HACIA LA BAHÍA, EL MATERIAL EXCAVADO SE PROCEDE A ELIMINAR AL DME KM4+980, PARA CONTINUAR CON LA COLOCACIÓN DE SHOTCRETE CON FIBRA METÁLICA PARA REFORZAR EL ÁREA INTERVENIDA.

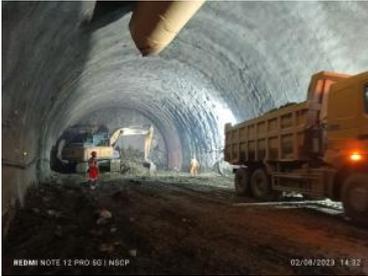
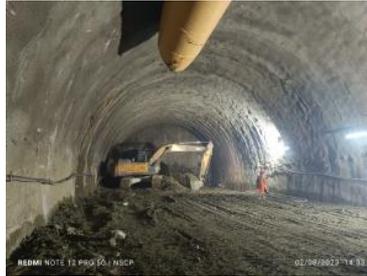
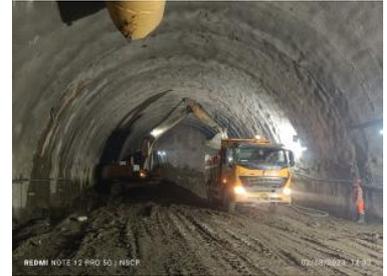
PROGRESIVA: KM 7+920.50
EXCAVACIÓN EN CONTRA BÓVEDA DE ROCA TIPO V EN PORTAL DE SALIDA HACIA LA BAHÍA.
ELIMINACIÓN DE MATERIAL EXCAVADO (ROCA TIPO V) DEL TÚNEL (PORTAL DE SALIDA -BAHÍA).
COLOCACIÓN DE SHOTCRETE PARA REFUERZO DEL ÁREA EXCAVADA.

SE APRECIA EXCAVACIÓN DE ROCA TIPO V EN EL PORTAL DE SALIDA DEL TÚNEL HACIA LA BAHÍA, EL MATERIAL EXCAVADO SE PROCEDE A ELIMINAR AL DME KM4+980, PARA CONTINUAR CON LA COLOCACIÓN DE SHOTCRETE CON FIBRA METÁLICA PARA REFORZAR EL ÁREA INTERVENIDA.

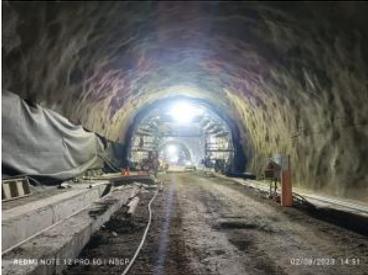
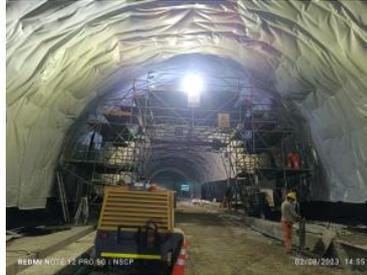
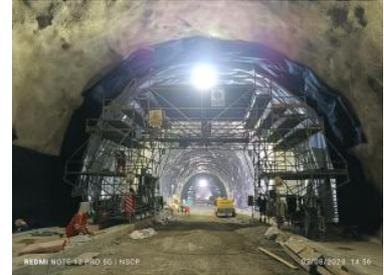
PROGRESIVA: KM6+998-KM7+035
INSTALACIÓN GEOTEXTIL, LAMINA DE IMPERMEABILIZACIÓN DE 2MM, TUBERÍA DE \varnothing 110MM.

SE APRECIA TENDIDO DEL GEOTEXTIL, RECUBIERTA POR LA LAMINA IMPERMEABILIZANTE DE 2MM Y LA INSTALACIÓN DE TUBERÍA DE \varnothing 110MM; PARA LA EJECUCIÓN DE ESTAS ACTIVIDADES SE CUENTA CON LOS EQUIPOS Y MAQUINARIAS NECESARIAS Y UN ANDAMIO DESLIZANTE DE 5M. EL GEOTEXTIL SE AVANZO EN EL LADO AXIAL DERECHO HASTA EL KM7+035, MÁS EL LADO AXIAL IZQUIERDO FALTA INSTALAR. EL ANDAMIO SE ENCUENTRA UBICADO EN EL KM6+998.

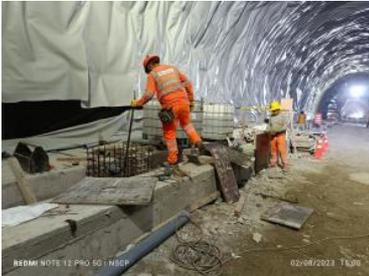
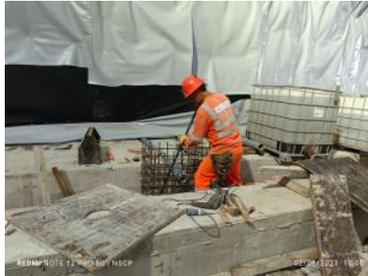
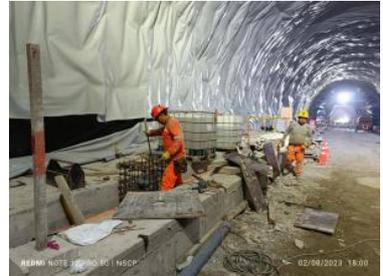
PROGRESIVA: KM6+992
ENCOFRADO DE CAJA DE ARQUETA DE REGISTRO PARA AGUAS DE INFILTRACIÓN.

SE RALIZO EL ENCOFRADO DE CAJA DE ARQUETA DE REGISTRO PARA AGUAS DE INFILTRACIÓN EN EL LADO DERECHO DEL TUNEL.
MO: 1 OFICIAL, 1 OPERARIO.
EM: 1 AMOLADORA MANUAL, 1 TALADRO MANUAL, HERRAMIENTAS MANUALES.

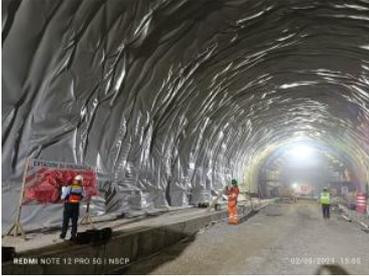
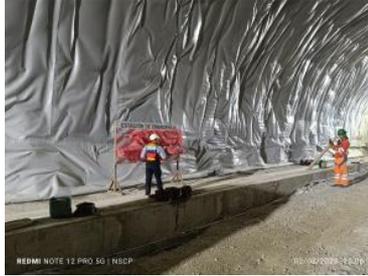
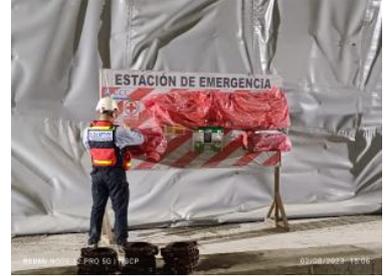
PROGRESIVA: KM6+963
INSPECCIÓN DE ESTACION DE EMERGENCIA

SE APRECIA AL PARAMEDICO REALIZAR LA INSPECCIÓN DE LAS ESTACIONES DE EMERGENCIA.
MO: 1 PARAMÉDICO, 1 PREVENCIÓNISTA.
EM: 1 AMBULANCIA.

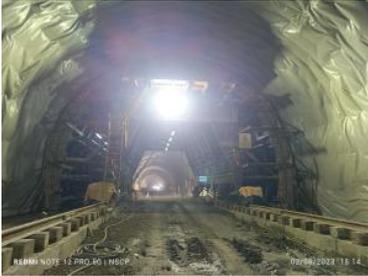
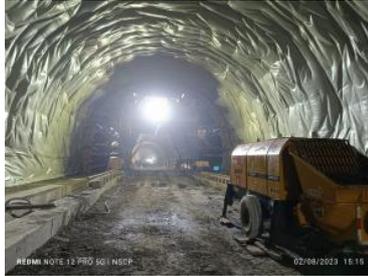
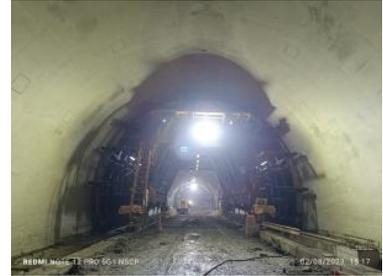
PROGRESIVA: PK6+923.25 @ 6+935.13
FRAGUADO DE CONCRETO F'C=300KG/CM DE REVESTIMIENTO DEL TÚNEL.
TRASLADO DE CARRILES.

EL VACIADO DE ESTE PAÑO SE REALIZO AYER 01.08.2023 A LAS 9PM CONCLUYENDO A LAS 5AM DEL DIA DE HOY 02.08.2023, SE PROSIGUE A ESPERAR 18HORAS APROXIMADAMENTE PARA EL FRAGUADO, PARA ESTA ACTIVIDAD SE USARON LOS SIGUIENTES RECURSOS:
MO: 1 INGENIERO PRODUCCIÓN DEL CONTRATISTA, 1 INGENIERO ESPECIALISTA DE OBRAS DE ARTE, 1 PREVENCIONISTA, 1 CAPATAZ, 4 OPERADORES, 3 OFICIALES, 2 PEONES.
EM: 3 MIXER, 1 BOMBA PARA CONCRETO, 1 ENCOFRADO METÁLICO (PAVIMENTADORA DE CONCRETO 12 M), 2 VIBRADORES PARA CONCRETO, 4 VIBRADORES INCORPORADOS A LA PAVIMENTADORA DE CONCRETO.

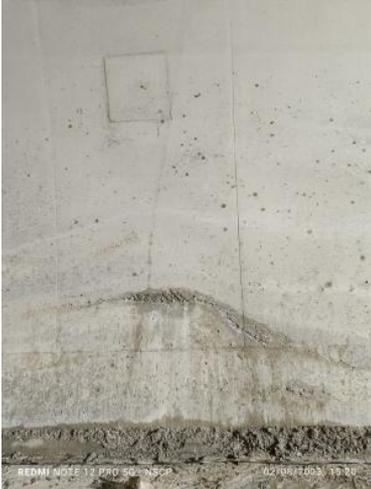
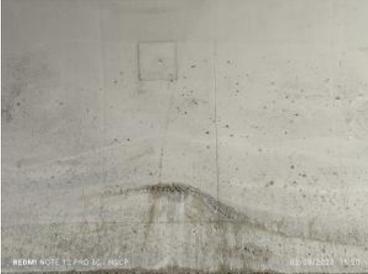
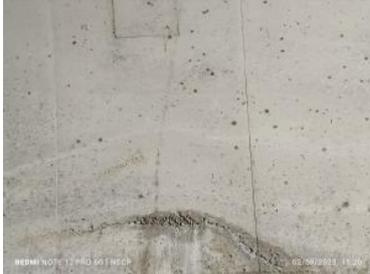
PROGRESIVA: KM 6+899.18-KM6+911.32
PRESENCIA DE FISURA Y CANGREJERA.

SE APRECIA FISURA ENTRE 0.1MM A 0.5MM APROXIMADAMENTE EN EL LADO LATERAL IZQUIERDO DEL PAÑO DE LA PROGRESIVA KM 6+899.18-KM6+911.32.

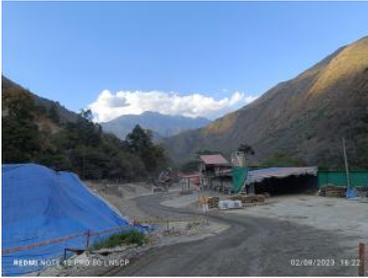
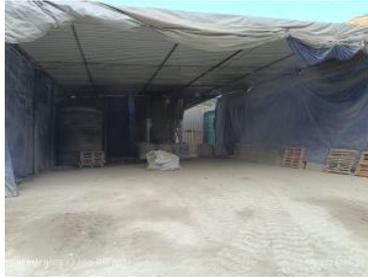
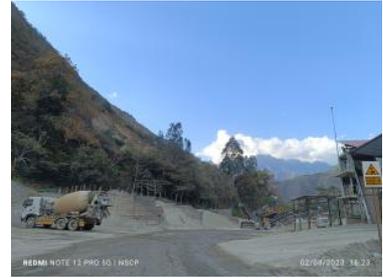
PROGRESIVA: KM4+980
PLANTA DE CONCRETO
PREPARACIÓN CONCRETO PARA VACIADO DE MÓDULOS CAJAS CAZ PREFABRICADOS.
PREPARACIÓN DE CONCRETO F'C=300KG/CM3 PARA EL REVESTIMIENTO DEL TÚNEL.

SE PRODUCE CONCRETO PARA VACIAR CAJAS CAZ PREFABRICADOS (10 UNIDADES AL DÍA).
PRODUCCIÓN DE CONCRETO F'C=300KG/CM3 PARA EL REVESTIMIENTO DEL TÚNEL, CON SU
RESPECTIVO CONTROL DE CALIDAD.
