## BITACORA ELECTRÓNICA DE OBRA

<b>Confirma Bitacora:</b> Si	<b>Nro Informe:</b> 18	<b>Fecha Informe:</b> 01 - 08 - 2023	<b>Nombre De La Obra:</b> Culminacion de Obra del Proyecto "Mejoramiento de la Carretera Rodriguez de Mendoza-Empalme PE-5N (La Calzada), Tramo: Selva Alegre - Empalme PE-5N (La Calzada)	<b>Personal Encargado:</b> MOISES EDISON CALDERON BELTRAN
---------------------------------	---------------------------	---	---	--

## Panel Fotográfico de la Bitacora de Obras

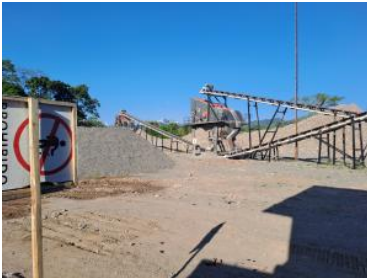
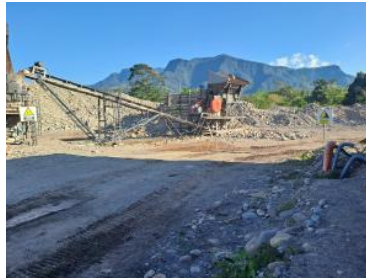
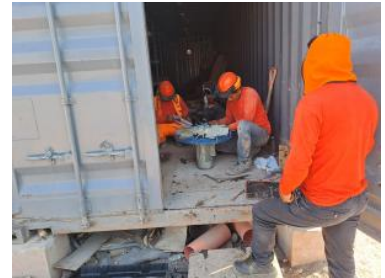
1

chancadora con cambio de ventilador

ventilador de radiador del cono secundario en proceso de reforzamiento de motor

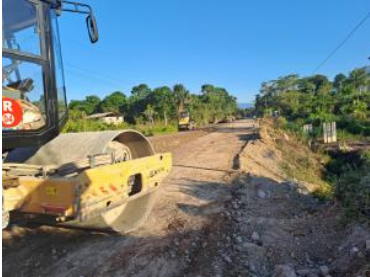
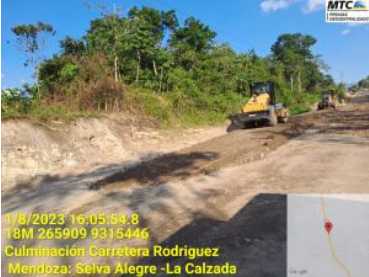
2

mejoramiento de sub rasante:

18+300 a 18+360 relleno y compactado del mejoramiento lado izquierdo en una capa de 25cm a la llegada del nivel de sub rasante, para ello se cuenta con la llegada de 02 volquetes mas a la flota existente

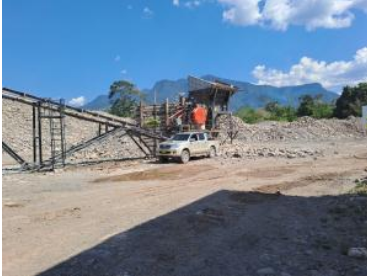
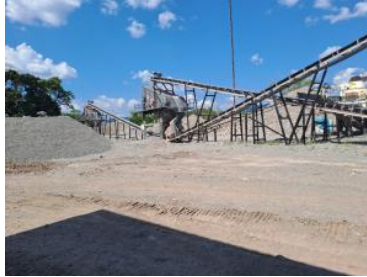
3

visita a la planta chancadora km 23+300

el día de hoy se resuelve el grueso de las deficiencias y se procede a ejecutar el producto de prueba a definir la calidad del producto obtenido y a esperas de la verificación de la supervisión de otra parte se solicita al servicio de camioneta para el monitor la instalación del GPS y el extintor motivo por el cual se solicita su retiro de obra a sub sanar sus deficiencias.

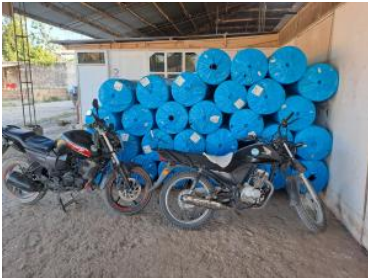
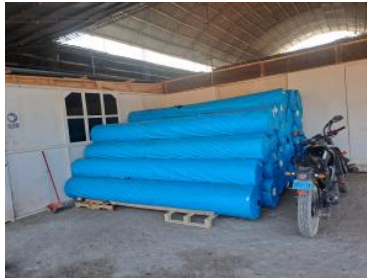
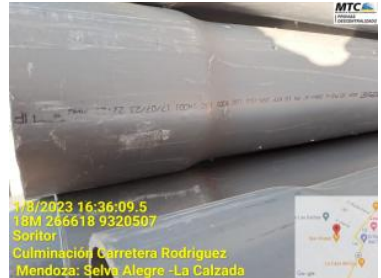
4

visita al depósito de equipo mecánico de la contrata

se verifica la llegada y almacenamiento del geotextil y tubos del filtro como insumos del sub dren

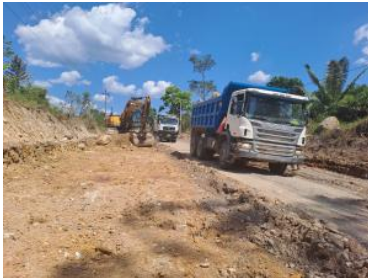
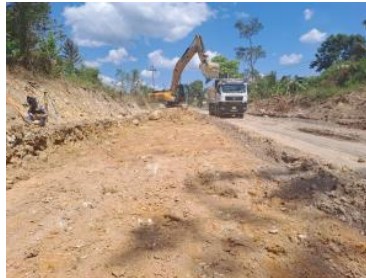
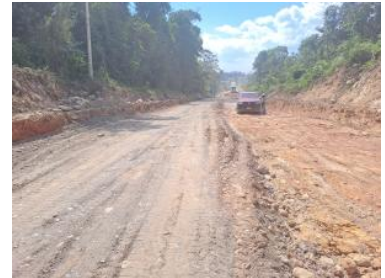
5

corte de sub rasante sobre los 70 cm desde 18+600 hasta 18+740

18+740 izq corte y eliminacion de sub base

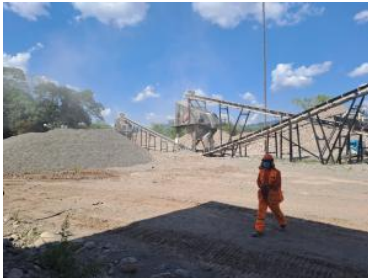
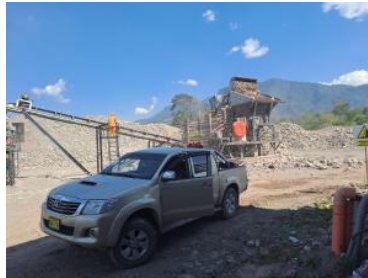
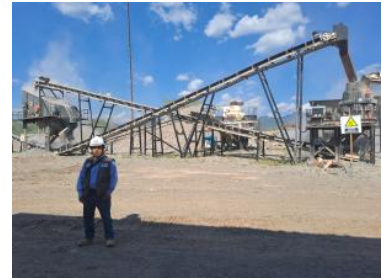
6

visita a chancadora,

se registra los procesos del chancado,

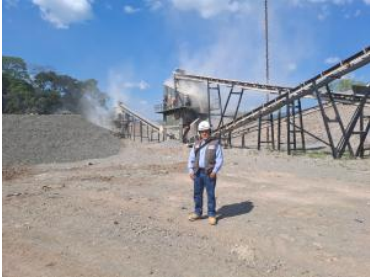
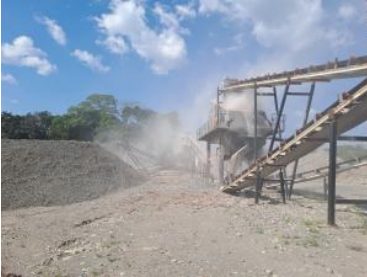
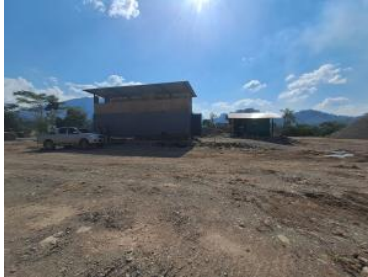
7

visita a planta Chancadora

luego de presenciar trabajos de soldeo de planchas en chutes se continua la obtención del lote de muestra chancada el cual se coordina su verificación de granulometría con los encargados de calidad de la contrata.

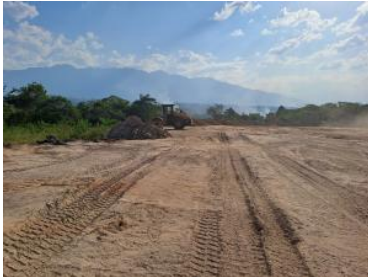
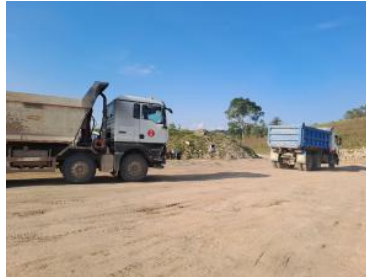
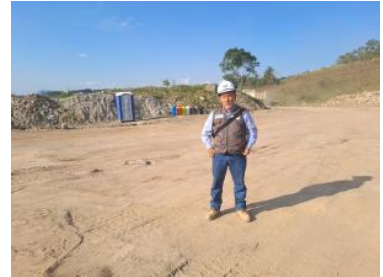
8

verificación de operaciones en Botadero

visita al botadero y se observa la llegada de unidades con las eliminaciones de material el cual son llevados a los fillos de la zona y con ayuda de bocat y el rodillo consiguen la superficie plana que se observa en las fotografías, además cabe notar la presencia del departamento de cuidado del medio ambiente en dicha zona

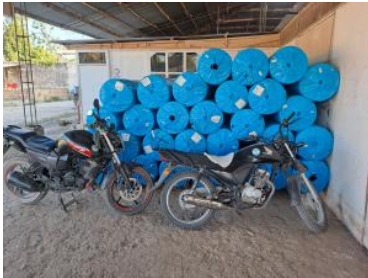
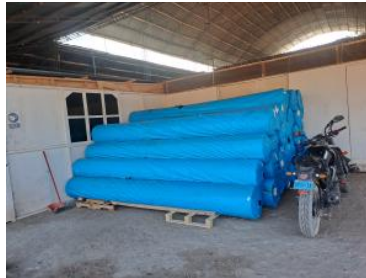
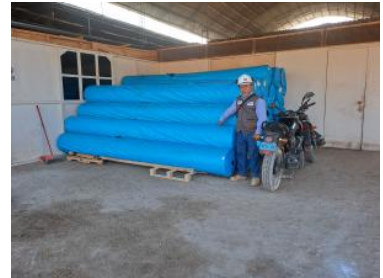
9

almacen de geotextil y tubos del filtro sub dren

almacen de maquinaria
