BITACORA ELECTRÓNICA DE OBRA

Confirma Bitacora: Si	Nro Informe: 0020	Fecha Informe: 03 - 08 - 2023	Nombre De La Obra: Rehabilitación y Mejoramiento de Obra Carretera Lima - Canta - La Viuda- Unish, tramo Canta- Huayllay	Personal Encargado: BORIS WALTER AYLLÓN CARCELÉN		
Foto Bitacora:	Foto Bitacora 2:	Foto Bitacora 3:	Foto Bitacora 4:	Foto Bitacora 5:	Foto Bitacora 6:

NUMERO DE INFORME No. 020-2023
 CONTRATO DE OBRA: No. 103-2019-MTC/ 20 de fecha 24/09/2019
 EMPRESA CONTRATISTA: CHINA ROAD AND BRIDGE CORPORATION SUCURSAL PERU
 OBRA: SALDO DE OBRA: "MEJORAMIENTO, REHABILITACIÓN Y CONSERVACIÓN POR NIVELES DE SERVICIO Y OPERACIÓN DEL CORREDOR VIAL, LIMA – CANTA – HUAYLLAY –DV. COCHAMARCA – EMP.PE 3N" (SALDO DE OBRAS INICIALES (OI) TRAMO 2 CANTA - HUALLAY LONGITUD: 95.2 KMS.
 MONTO DE OBRAS INICIALES : 338,725,656.80
 SUPERVISOR: CONSORCIO CESEL - CAL Y MAYOR
 CONTRATO DE CONSULTORIA DE OBRA N° 077-2014-MTC/20) ADENDA No. 4 DE FECHA,24-09-2019
 LA OBRA ACTUALMENTE ESTA EN ACTIVIDAD ,
 VISITA DE CONSTATAACION INSITU DE MAYORES CANTIDADES EN LA OBRA. CANTA HUALLAY (EN COMISION DE SERVICIOS),CON EL ING, CRISTIAM RIOS

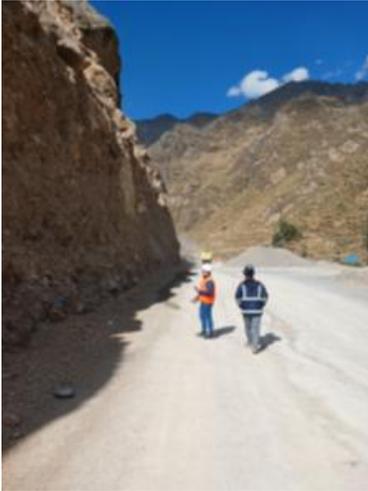
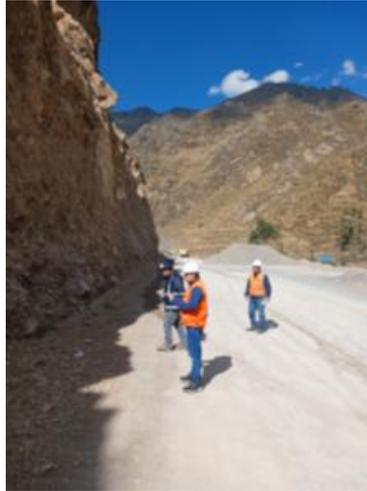
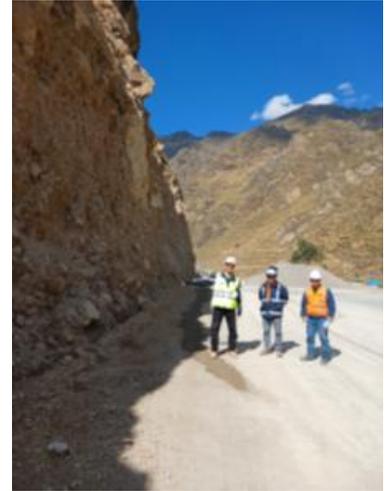
PROGRESIVA KM. 22+760

VISITA DE CONSTATAACION (INICIAL) DE MAYORES CANTIDADES EN EL TRAMO 2 : MAYORES CANTIDADES No. 12 PARTIDAS: 200 MOVIMIENTO DE TIERRAS

En la progresiva Km. 22+760 En la Progresiva se realiza visita de constatación de mayores cantidades, acompañado por el Ing. Alvaro Portugal, residente y Ing. Alberto Salvatierra , Especialista de Geología de la Contratista y el Ing. Mendoza , especialista de trazo y topografía de la Supervisión suficientemente autorizado por el Jefe de Supervisión y el Ing. Cristiam Rios por PROVIAS NACIONAL Se realiza la visita inicial al sitio para verificar las mayores cantidades ejecutados hasta la actualidad, se verifica que la plataforma de la vía actualmente esta a nivel de subrasante, y se evidencia en el talud superior izquierdo, la presencia de material rocoso fijo y suelto (según la reclasificación realizada entre CONTRATISTA Y SUPERVISION. Se realiza la visita de constatación inicial para verificar los informes técnicos presentados por la Supervisión. Se recomienda incluir un informe fotográfico de ANTES , DURANTE y DESPUES de las actividades ejecutadas, puesto que el movimiento de tierra , transporte y conformación del material ya esta ejecutada, según la Contratista, con la autorización de la Supervisión, es necesario que se incluyan todas las pruebas, evidencias, controles, cuantificación de los volúmenes trasportados de un lugar a otro con el visto bueno de la Supervisión.

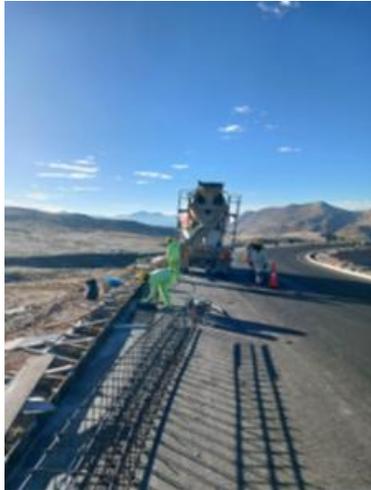
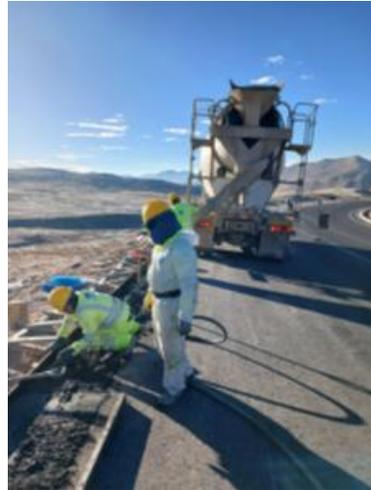
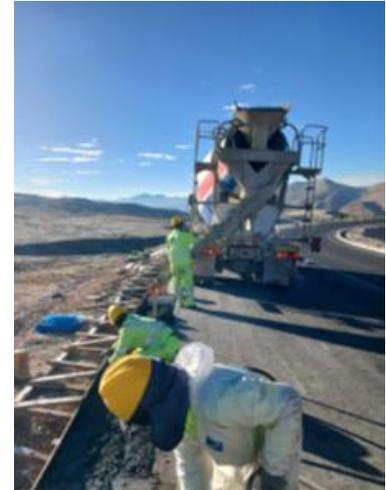
PROGRESIVA KM. 75+680 a 76+021

VISITA DE SEGUIMIENTO Y MONITOREO EN EL TRAMO 2 (OBRAS INICIALES) : CONSTRUCCION DE
BASE DE CONCRETO ARMADO PARA VIGA BARRERA PUENTE

En la progresiva Km. 75+680 a km. 76+021 se ha realizado la excavacion, colocación de acero de refuerzo
y el vaciado de bases de concreto armado para VIGA BARRERA PUENTE en el lado derecho de la via.

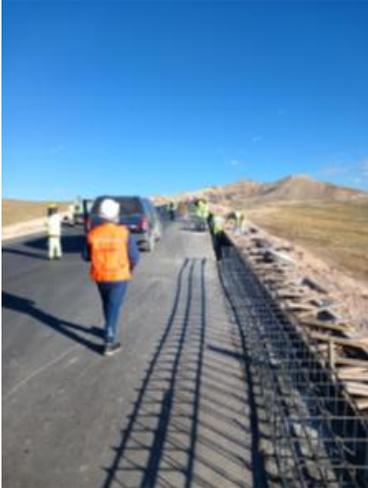
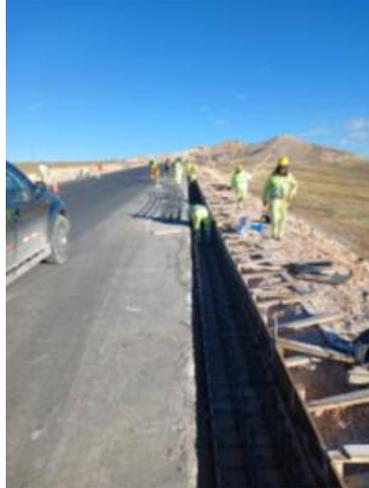
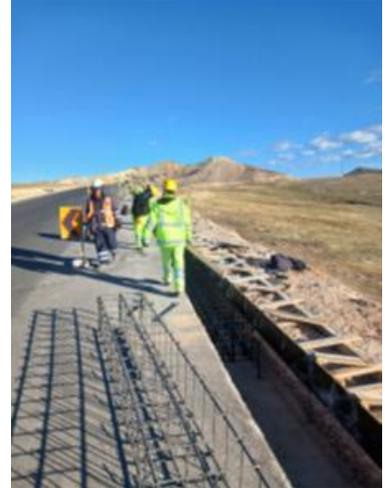
PROGRESIVA KM. 75+680 a 76+021

VISITA DE SEGUIMIENTO Y MONITOREO EN EL TRAMO 2 (OBRAS INICIALES) : CONSTRUCCION DE BASE DE CONCRETO ARMADO PARA VIGA BARRERA PUENTE

En la progresiva Km. 75+680 a km. 76+021 se ha realizado la excavacion, colocación de acero de refuerzo y el vaciado de bases de concreto armado para VIGA BARRERA PUENTE en el lado derecho de la via.

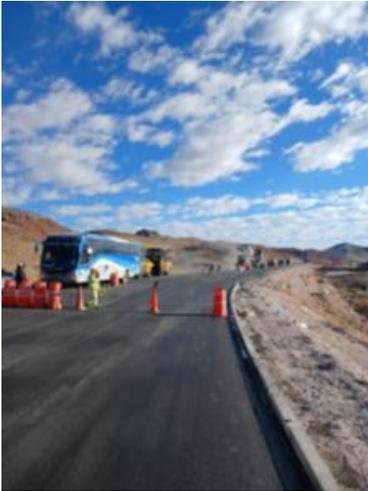
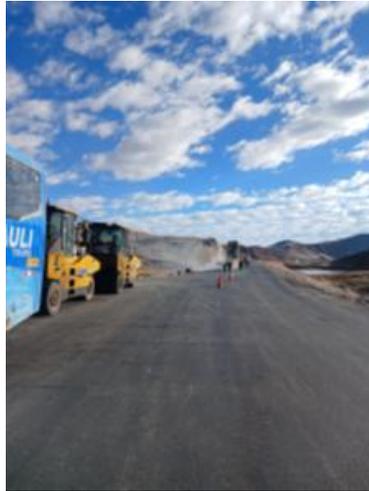
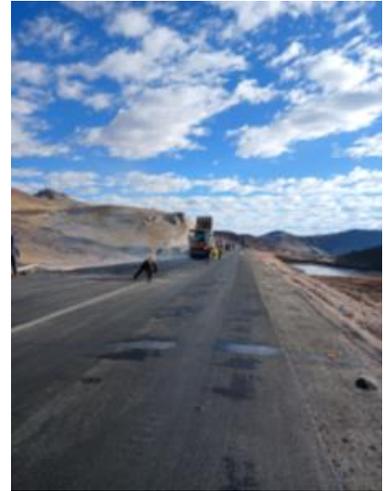
PROGRESIVA KM. 88+600

VISITA DE SEGUIMIENTO Y MONITOREO EN EL TRAMO 2 (OBRAS INICIALES) : EJECUCION DE SEGUNDA CAPA DE ASFALTO EN EL LADO IZQUIERDO DE LA VIA

En la progresiva Km. 88+600 se verifica la colocacion de asfalto en el lado izquierdo de la via (segunda capa) se utiliza una pavimentadora, 2 compactadoras de rodillo y 2 compactadoras de ruedas neumaticas,, 24 volquetes están transportando el asfalto.

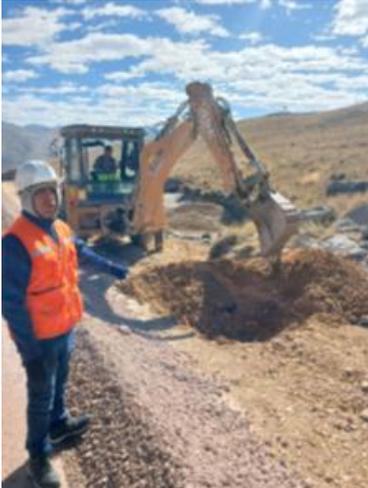
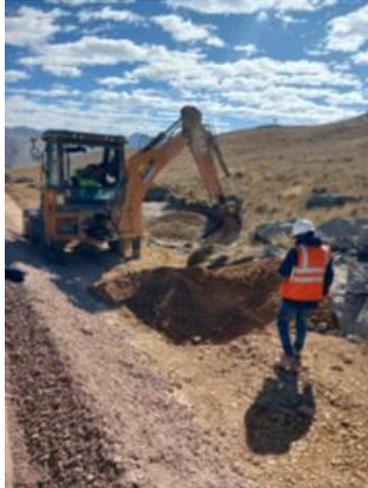
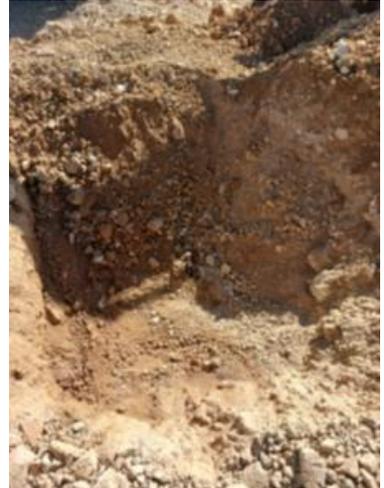
PROGRESIVA KM. 94+520 Id
VISITA DE CONSTATAACION (FINAL) DE MAYORES CANTIDADES EN EL TRAMO 2 : MAYORES CANTIDADES No. 7 PARTIDA: 650 H2 GEOTEXTIL NO TEJIDO CLASE 1 PARA TERRAPLENES

En la progresiva Km. 94+520 se realiza visita de constatación de mayores cantidades, acompañado por el Ing. Juan Collachagua Ramos, personal de costos y valorizaciones y Ing. Alberto Salvatierra , Especialista de Geología de la Contratista y el Ing. Cesar Torres, especialista de Estructuras y obras de arte de la Supervisión suficientemente autorizado por el ingeniero Residente y el Jefe de Supervisión, respectivamente y el Ing. Cristiam Rios por PROVIAS NACIONAL Se realiza la visita final al sitio para verificar las mayores cantidades ejecutados de colocación de GEOTEXTIL NO TEJIDO CLASE 1 PARA TERRAPLENES, se verifica que la plataforma de la vía actualmente esta a nivel de subrasante, y como no se evidencia en el talud inferior derecho, la presencia de material geotextil se solicito al CONTRATISTA la utilización de una retroexcavadora para la excavación de una CALICATA, para verificar si se ha colocado el geotextil en el sitio, luego de la excavación se EVIDENCIO LA PRESENCIA DEL GEOTEXTIL . Se recomienda incluir un informe fotográfico de ANTES , DURANTE y DESPUES de las actividades ejecutadas en su informe FINAL.

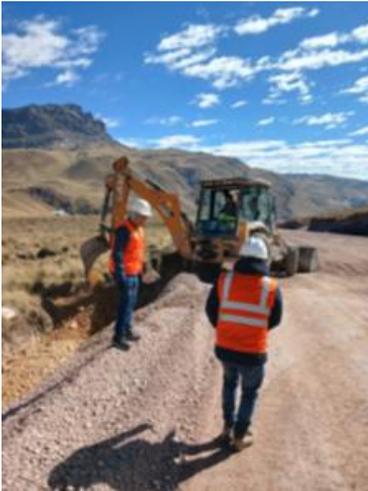
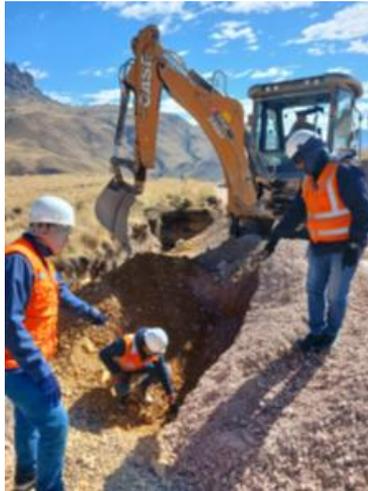
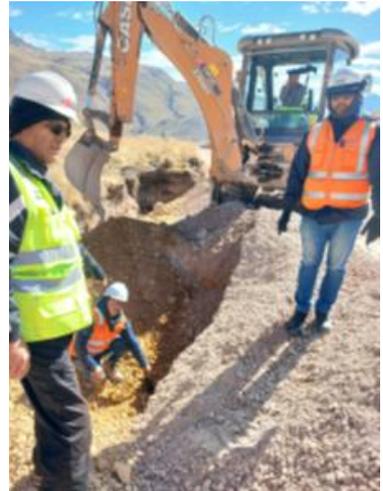
PROGRESIVA KM. 94+740 li
VISITA DE CONSTATAACION (FINAL) DE MAYORES CANTIDADES EN EL TRAMO 2 : MAYORES CANTIDADES No. 7 PARTIDA: 650 H2 GEOTEXTIL NO TEJIDO CLASE 1 PARA TERRAPLENES

En la progresiva Km. 94+740 se realiza visita de constatación de mayores cantidades, acompañado por el Ing. Juan Collachagua Ramos, personal de costos y valorizaciones y Ing. Alberto Salvatierra , Especialista de Geología de la Contratista y el Ing. Cesar Torres, especialista de Estructuras y obras de arte de la Supervisión suficientemente autorizado por el ingeniero Residente y el Jefe de Supervisión, respectivamente y el Ing. Cristiam Rios por PROVIAS NACIONAL Se realiza la visita final al sitio para verificar las mayores cantidades ejecutados de colocación de GEOTEXTIL NO TEJIDO CLASE 1 PARA TERRAPLENES, se verifica que la plataforma de la vía actualmente esta a nivel de subrasante, y como no se evidencia en el talud inferior izquierdo, la presencia de material geotextil se solicito al CONTRATISTA la utilización de una retroexcavadora para la excavación de una CALICATA, para verificar si se ha colocado el geotextil en el sitio (lado izquierdo) , luego de la excavación se EVIDENCIO LA PRESENCIA DEL GEOTEXTIL . Se recomienda incluir un informe fotográfico de ANTES , DURANTE y DESPUES de las actividades ejecutadas en su informe FINAL.

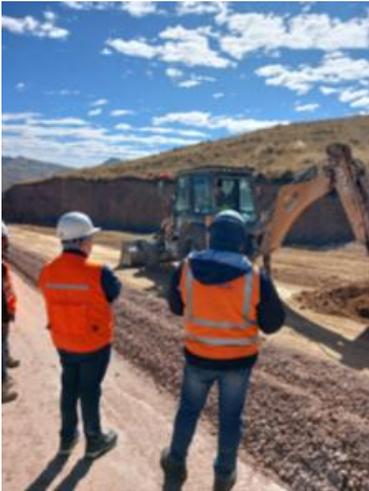
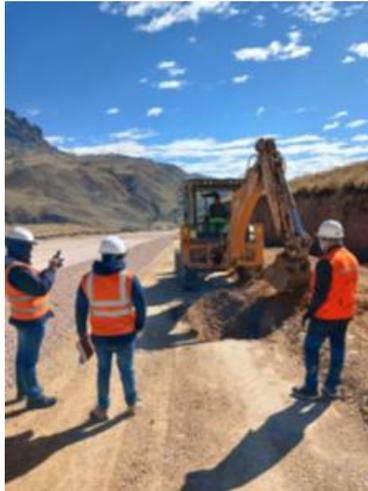
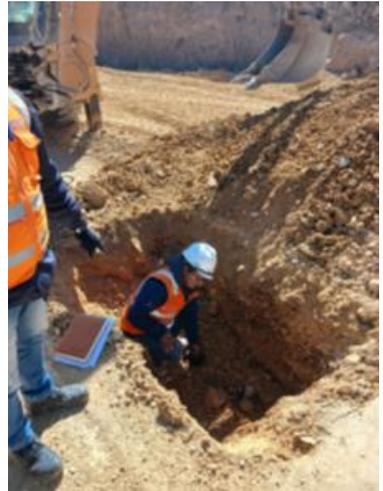
PROGRESIVA KM. 94+690 Id
VISITA DE CONSTATAACION (FINAL) DE MAYORES CANTIDADES EN EL TRAMO 2 : MAYORES CANTIDADES No. 7 PARTIDA: 650 H2 GEOTEXTIL NO TEJIDO CLASE 1 PARA TERRAPLENES

En la progresiva Km. 94+690 se realiza visita de constatación de mayores cantidades, acompañado por el Ing. Juan Collachagua Ramos, personal de costos y valorizaciones y Ing. Alberto Salvatierra , Especialista de Geología de la Contratista y el Ing. Cesar Torres, especialista de Estructuras y obras de arte de la Supervisión suficientemente autorizado por el ingeniero Residente y el Jefe de Supervisión, respectivamente y el Ing. Cristiam Rios por PROVIAS NACIONAL Se realiza la visita final al sitio para verificar las mayores cantidades ejecutados de colocación de GEOTEXTIL NO TEJIDO CLASE 1 PARA TERRAPLENES, se verifica que la plataforma de la vía actualmente esta a nivel de subrasante, y como no se evidencia en el talud inferior derecho, la presencia de material geotextil se solicito al CONTRATISTA la utilización de una retroexcavadora para la excavación de una CALICATA, para verificar si se ha colocado el geotextil en el sitio (lado derecho) , luego de la excavación se EVIDENCIO LA PRESENCIA DEL GEOTEXTIL . Se recomienda incluir un informe fotográfico de ANTES , DURANTE y DESPUES de las actividades ejecutadas en su informe FINAL.

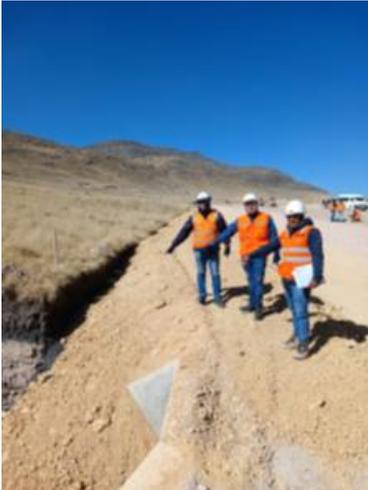
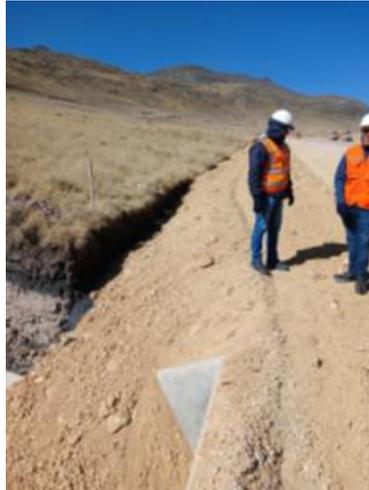
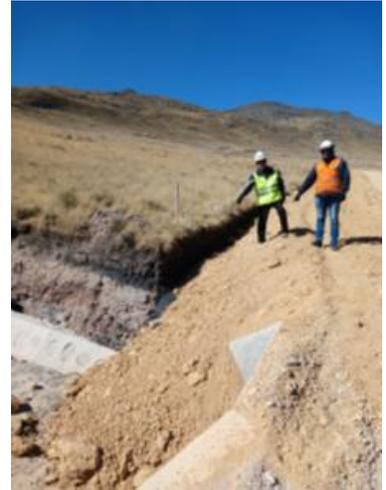
PROGRESIVA KM. 94+500 Id
VISITA DE CONSTATAACION (FINAL) DE MAYORES CANTIDADES EN EL TRAMO 2 : MAYORES CANTIDADES No. 7 PARTIDA: 650 H2 GEOTEXTIL NO TEJIDO CLASE 1 PARA TERRAPLENES

En la progresiva Km. 94+500 se realiza visita de constatación de mayores cantidades, acompañado por el Ing. Juan Collachagua Ramos, personal de costos y valorizaciones y Ing. Alberto Salvatierra , Especialista de Geología de la Contratista y el Ing. Cesar Torres, especialista de Estructuras y obras de arte de la Supervisión suficientemente autorizado por el ingeniero Residente y el Jefe de Supervisión, respectivamente y el Ing. Cristiam Rios por PROVIAS NACIONAL Se realiza la visita final al sitio para verificar las mayores cantidades ejecutados de colocación de GEOTEXTIL NO TEJIDO CLASE 1 PARA TERRAPLENES, se verifica que la plataforma de la vía actualmente esta a nivel de sub rasante, y se evidencia en el talud inferior derecho, la presencia de material geotextil expuesto a la vista . Se recomienda incluir un informe fotográfico de ANTES , DURANTE y DESPUES de las actividades ejecutadas en su informe FINAL.

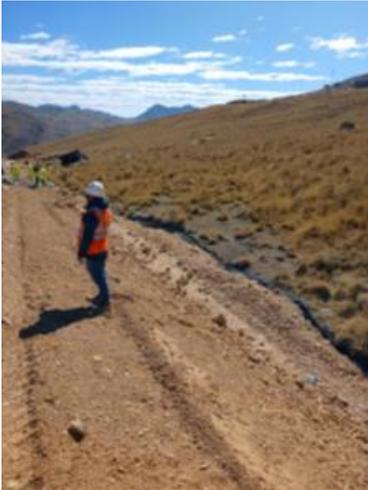
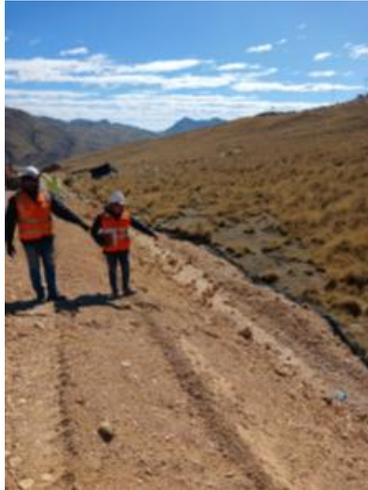
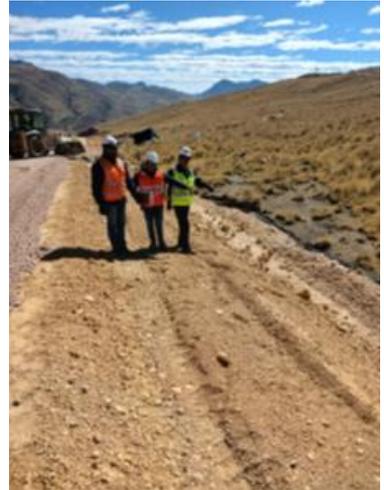
PROGRESIVA KM. 94+470 li
VISITA DE CONSTATAACION (FINAL) DE MAYORES CANTIDADES EN EL TRAMO 2 : MAYORES CANTIDADES No. 7 PARTIDA: 650 H2 GEOTEXTIL NO TEJIDO CLASE 1 PARA TERRAPLENES

En la progresiva Km. 94+470 se realiza visita de constatación de mayores cantidades, acompañado por el Ing. Juan Collachagua Ramos, personal de costos y valorizaciones y Ing. Alberto Salvatierra , Especialista de Geología de la Contratista y el Ing. Cesar Torres, especialista de Estructuras y obras de arte de la Supervisión suficientemente autorizado por el ingeniero Residente y el Jefe de Supervisión, respectivamente y el Ing. Cristiam Rios por PROVIAS NACIONAL Se realiza la visita final al sitio para verificar las mayores cantidades ejecutados de colocación de GEOTEXTIL NO TEJIDO CLASE 1 PARA TERRAPLENES, se verifica que la plataforma de la vía actualmente esta a nivel de sub rasante, y se evidencia en el talud inferior izquierdo, la presencia de material geotextil expuesto a la vista . Se recomienda incluir un informe fotográfico de ANTES , DURANTE y DESPUES de las actividades ejecutadas en su informe FINAL.

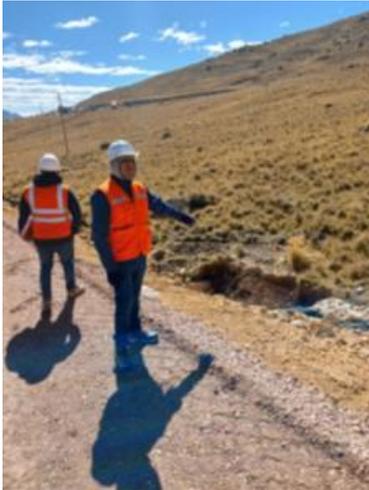
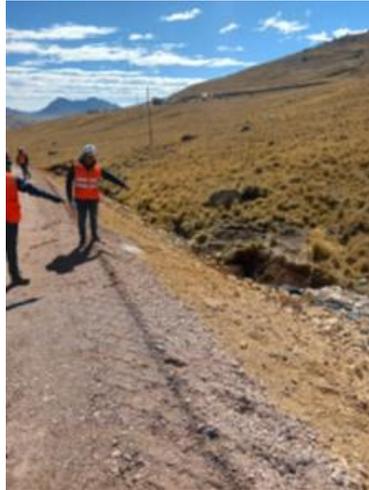
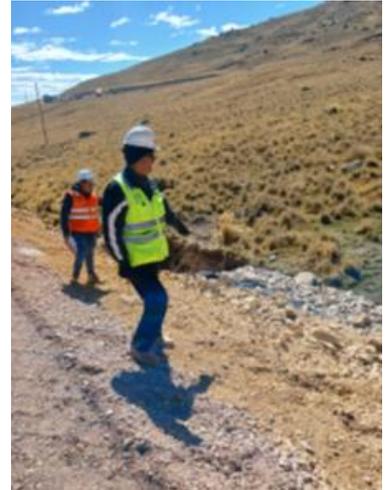
PROGRESIVA KM. 93+350 Id
VISITA DE CONSTATAACION (FINAL) DE MAYORES CANTIDADES EN EL TRAMO 2 : MAYORES CANTIDADES No. 7 PARTIDA: 650 H2 GEOTEXTIL NO TEJIDO CLASE 1 PARA TERRAPLENES

En la progresiva Km. 94+350 se realiza visita de constatación de mayores cantidades, acompañado por el Ing. Juan Collachagua Ramos, personal de costos y valorizaciones y Ing. Alberto Salvatierra , Especialista de Geología de la Contratista y el Ing. Cesar Torres, especialista de Estructuras y obras de arte de la Supervisión suficientemente autorizado por el ingeniero Residente y el Jefe de Supervisión, respectivamente y el Ing. Cristiam Rios por PROVIAS NACIONAL Se realiza la visita final al sitio para verificar las mayores cantidades ejecutados de colocación de GEOTEXTIL NO TEJIDO CLASE 1 PARA TERRAPLENES, se verifica que la plataforma de la vía actualmente esta a nivel de sub rasante, y se evidencia en el talud inferior derecho, la presencia de material geotextil expuesto a la vista . Se recomienda incluir un informe fotográfico de ANTES , DURANTE y DESPUES de las actividades ejecutadas en su informe FINAL.

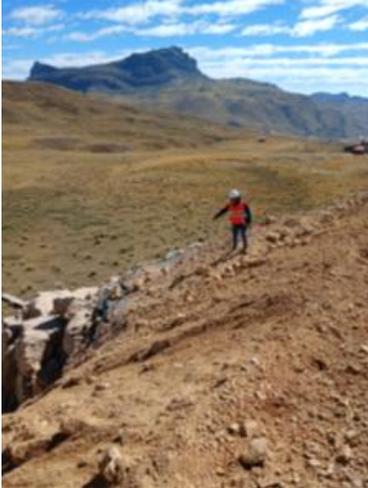
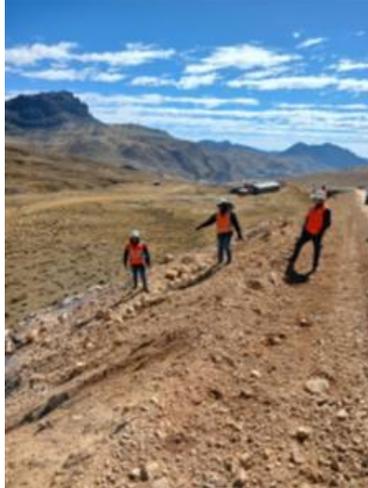
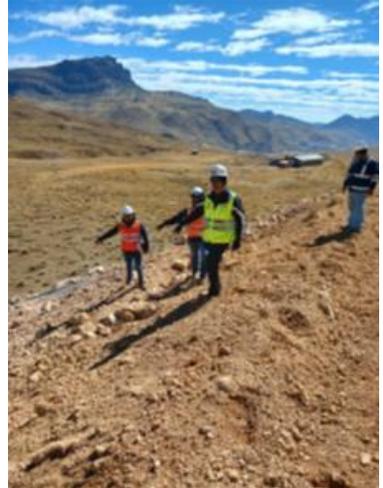
PROGRESIVA KM. 93+400 li
VISITA DE CONSTATAACION (FINAL) DE MAYORES CANTIDADES EN EL TRAMO 2 : MAYORES CANTIDADES No. 7 PARTIDA: 650 H2 GEOTEXTIL NO TEJIDO CLASE 1 PARA TERRAPLENES

En la progresiva Km. 94+400 se realiza visita de constatación de mayores cantidades, acompañado por el Ing. Juan Collachagua Ramos, personal de costos y valorizaciones y Ing. Alberto Salvatierra , Especialista de Geología de la Contratista y el Ing. Cesar Torres, especialista de Estructuras y obras de arte de la Supervisión suficientemente autorizado por el ingeniero Residente y el Jefe de Supervisión, respectivamente y el Ing. Cristiam Rios por PROVIAS NACIONAL Se realiza la visita final al sitio para verificar las mayores cantidades ejecutados de colocación de GEOTEXTIL NO TEJIDO CLASE 1 PARA TERRAPLENES, se verifica que la plataforma de la vía actualmente esta a nivel de sub rasante, y se evidencia en el talud inferior izquierdo, la presencia de material geotextil expuesto a la vista . Se recomienda incluir un informe fotográfico de ANTES , DURANTE y DESPUES de las actividades ejecutadas en su informe FINAL.

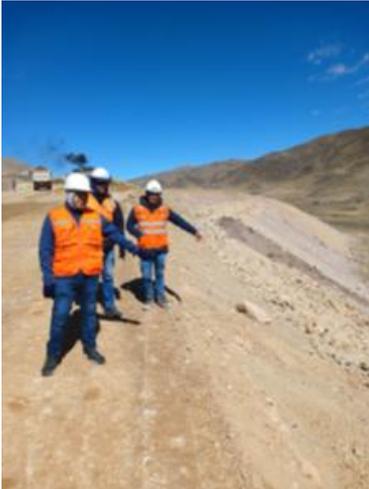
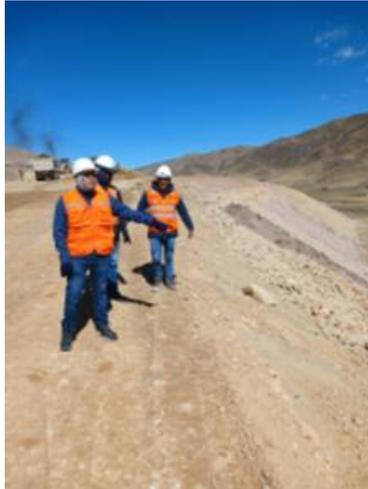
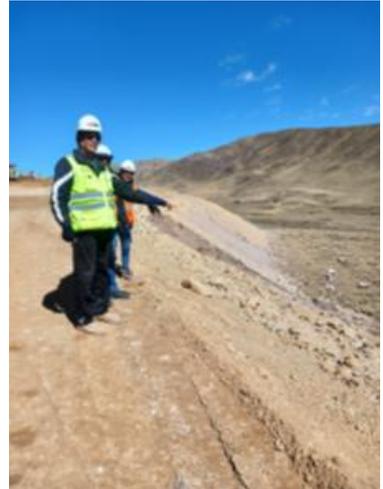
PROGRESIVA KM. 93+710 li
VISITA DE CONSTATAACION (FINAL) DE MAYORES CANTIDADES EN EL TRAMO 2 : MAYORES CANTIDADES No. 7 PARTIDA: 650 H2 GEOTEXTIL NO TEJIDO CLASE 1 PARA TERRAPLENES

En la progresiva Km. 93+710 se realiza visita de constatación de mayores cantidades, acompañado por el Ing. Juan Collachagua Ramos, personal de costos y valorizaciones y Ing. Alberto Salvatierra , Especialista de Geología de la Contratista y el Ing. Cesar Torres, especialista de Estructuras y obras de arte de la Supervisión suficientemente autorizado por el ingeniero Residente y el Jefe de Supervisión, respectivamente y el Ing. Cristiam Rios por PROVIAS NACIONAL Se realiza la visita final al sitio para verificar las mayores cantidades ejecutados de colocación de GEOTEXTIL NO TEJIDO CLASE 1 PARA TERRAPLENES, se verifica que la plataforma de la vía actualmente esta a nivel de sub rasante, y no se evidencia en el talud inferior izquierdo, la presencia de material geotextil, porque el mismo esta a 8 metros por debajo. Se recomienda incluir un informe fotográfico de ANTES , DURANTE y DESPUES de las actividades ejecutadas de este sector en su informe FINAL.

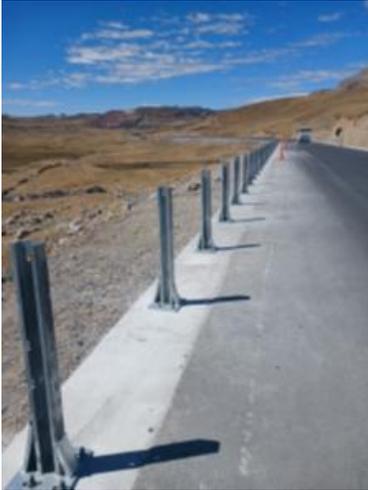
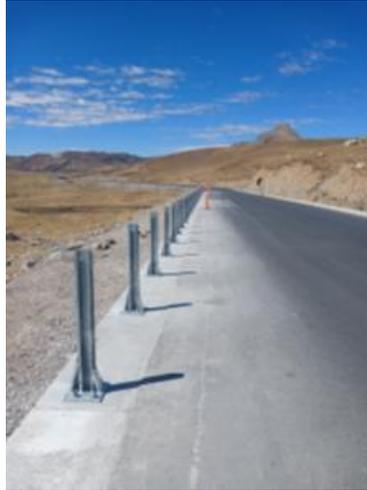
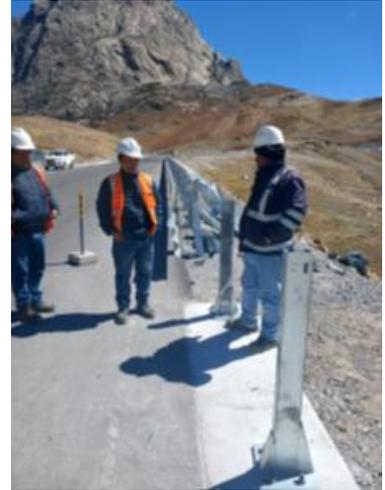
PROGRESIVA KM. 51+000

VISITA DE CONSTATAACION (INICIAL) DE MAYORES CANTIDADES EN EL TRAMO 2 : MAYORES CANTIDADES No. 11 MARCAS EN EL PAVIMENTO DESDE KM. 25 AL KM. 51

En la progresiva Km. 51+000 se realiza visita de constatación de mayores cantidades, acompañado por el Ing. James Escurra, Especialista en Seguridad y Señalización y el Ing. Mendoza , especialista de trazo, topografía y señalización de la Supervisión suficientemente autorizado por el ingeniero Residente y el Jefe de Supervisión, respectivamente y el Ing. Cristiam Rios por PROVIAS NACIONAL Se realiza la visita inicial al sitio para verificar las mayores cantidades por ejecutar de MARCAS EN EL PAVIMENTO, se verifica que la plataforma de la vía actualmente esta a nivel de asfalto, y no se evidencia la ejecución de MARCAS EN EL PAVIMENTO. ,Se realiza en el sitio la colocación de vigas barrera de puente

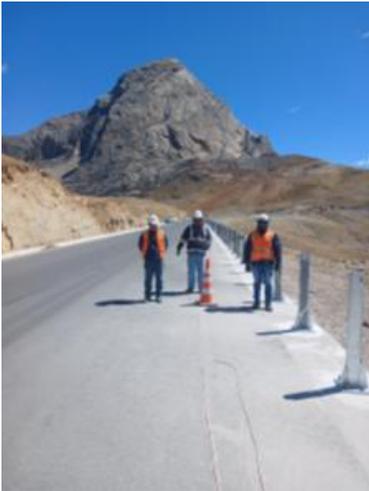
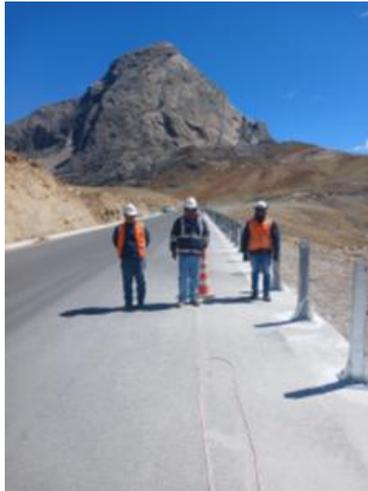
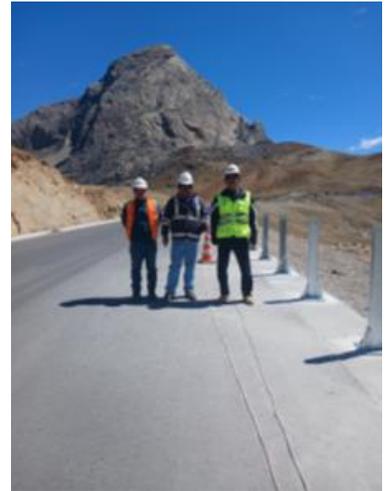
PROGRESIVA KM. 51+000

VISITA DE CONSTATAACION (INICIAL) DE MAYORES CANTIDADES EN EL TRAMO 2 : MAYORES CANTIDADES No. 11 MARCAS EN EL PAVIMENTO DESDE KM. 25 AL KM. 51

En la progresiva Km. 51+000 se realiza visita de constatación de mayores cantidades, acompañado por el Ing. James Escurra, Especialista en Seguridad y Señalización y el Ing. Mendoza , especialista de trazo, topografía y señalización de la Supervisión suficientemente autorizado por el ingeniero Residente y el Jefe de Supervisión, respectivamente y el Ing. Cristiam Rios por PROVIAS NACIONAL Se realiza la visita inicial al sitio para verificar las mayores cantidades por ejecutar de MARCAS EN EL PAVIMENTO, se verifica que la plataforma de la vía actualmente esta a nivel de asfalto, y no se evidencia la ejecución de MARCAS EN EL PAVIMENTO.

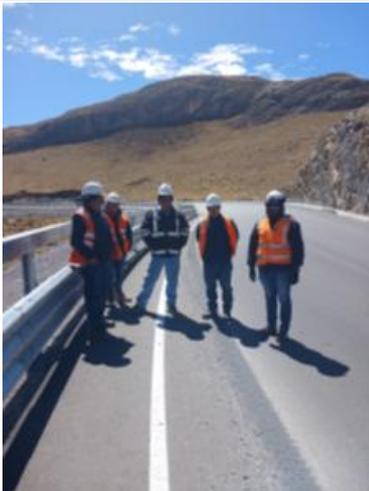
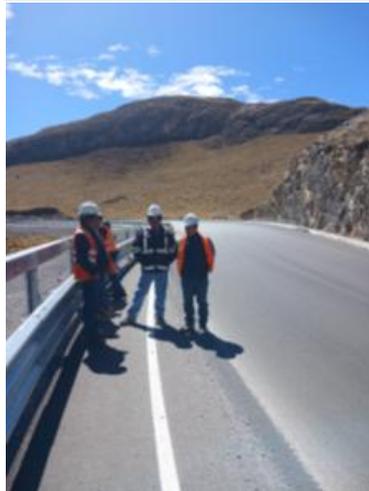
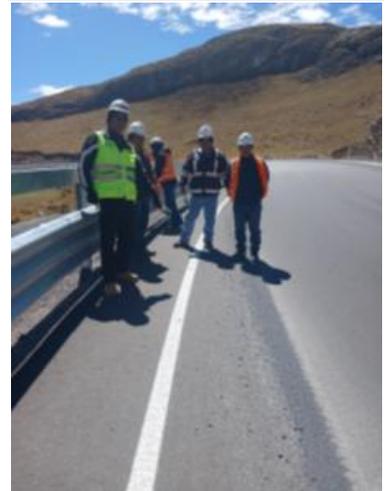
PROGRESIVA KM. 49+000

VISITA DE CONSTATAACION (INICIAL) DE MAYORES CANTIDADES EN EL TRAMO 2 : MAYORES CANTIDADES No. 11 MARCAS EN EL PAVIMENTO DESDE KM. 25 AL KM. 51

En la progresiva Km. 49+000 se realiza visita de constatación de mayores cantidades, acompañado por el Ing. James Escurra, Especialista en Seguridad y Señalización y el Ing. Mendoza , especialista de trazo, topografía y señalización de la Supervisión suficientemente autorizado por el ingeniero Residente y el Jefe de Supervisión, respectivamente y el Ing. Cristiam Rios por PROVIAS NACIONAL Se realiza la visita inicial al sitio para verificar las mayores cantidades por ejecutar de MARCAS EN EL PAVIMENTO, se verifica que la plataforma de la vía actualmente esta a nivel de asfalto, y solo se evidencia la ejecución de MARCAS EN EL PAVIMENTO. en el lado izquierdo de la via (pintura blanca)

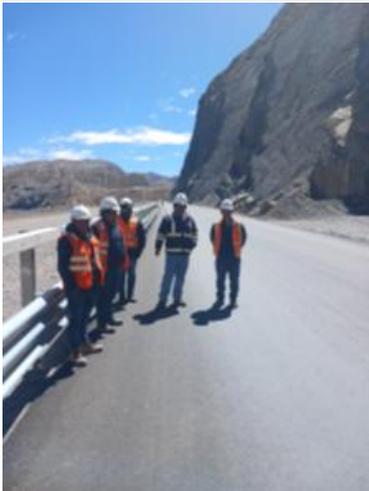
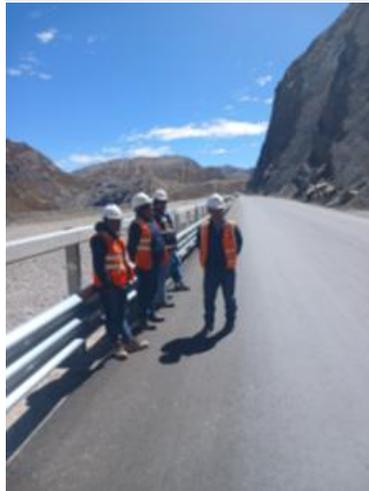
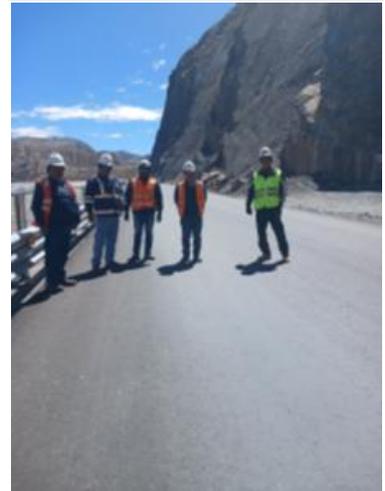
PROGRESIVA KM. 37+000

VISITA DE CONSTATAACION (INICIAL) DE MAYORES CANTIDADES EN EL TRAMO 2 : MAYORES CANTIDADES No. 11 MARCAS EN EL PAVIMENTO DESDE KM. 25 AL KM. 51

En la progresiva Km. 37+000 se realiza visita de constatación de mayores cantidades, acompañado por el Ing. James Escurra, Especialista en Seguridad y Señalización y el Ing. Mendoza , especialista de trazo, topografía y señalización de la Supervisión suficientemente autorizado por el ingeniero Residente y el Jefe de Supervisión, respectivamente y el Ing. Cristiam Rios por PROVIAS NACIONAL Se realiza la visita inicial al sitio para verificar las mayores cantidades por ejecutar de MARCAS EN EL PAVIMENTO, se verifica que la plataforma de la vía actualmente esta a nivel de asfalto, y no se evidencia la ejecución de MARCAS EN EL PAVIMENTO. en la vía

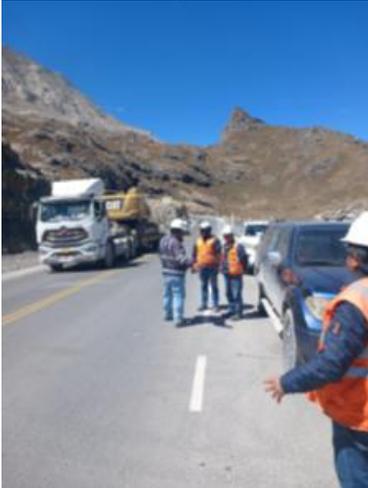
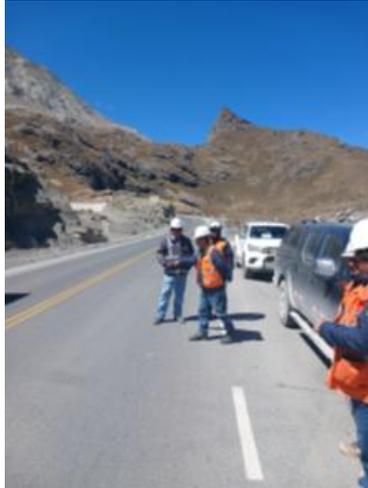
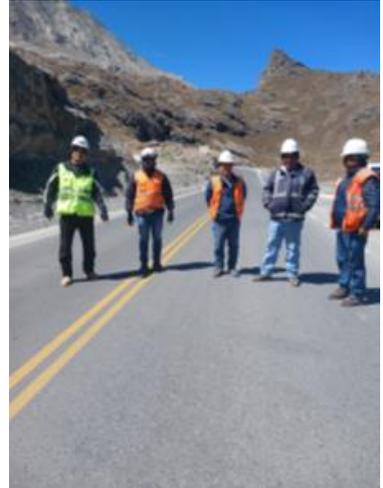
PROGRESIVA KM. 36+120 A LA PROGRESIVA KM. 25+000
VISITA DE CONSTATAACION (INICIAL) DE MAYORES CANTIDADES EN EL TRAMO 2 : MAYORES CANTIDADES No. 11 MARCAS EN EL PAVIMENTO DESDE KM. 25 AL KM. 51

En la progresiva Km. 36+120 al Km. 25+000 se realiza visita de constatación de mayores cantidades, acompañado por el Ing. James Escurra, Especialista en Seguridad y Señalización y el Ing. Mendoza , especialista de trazo, topografía y señalización de la Supervisión suficientemente autorizado por el ingeniero Residente y el Jefe de Supervisión, respectivamente y el Ing. Cristiam Rios por PROVIAS NACIONAL Se realiza la visita inicial al sitio para verificar las mayores cantidades por ejecutar de MARCAS EN EL PAVIMENTO, se verifica que la plataforma de la vía actualmente esta a nivel de asfalto, y se evidencia la ejecución de MARCAS EN EL PAVIMENTO. en toda la via hasta el Km. 25+000

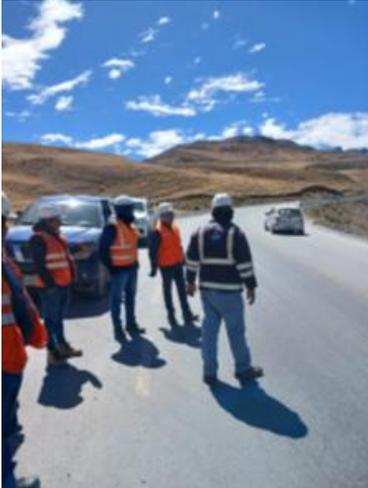
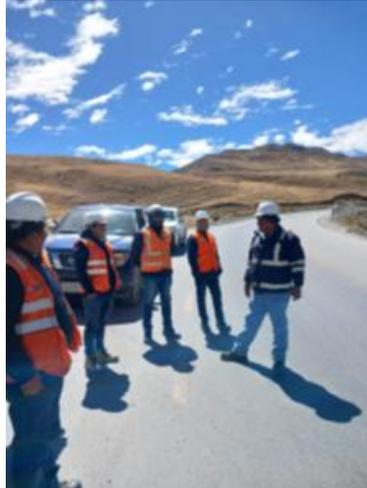
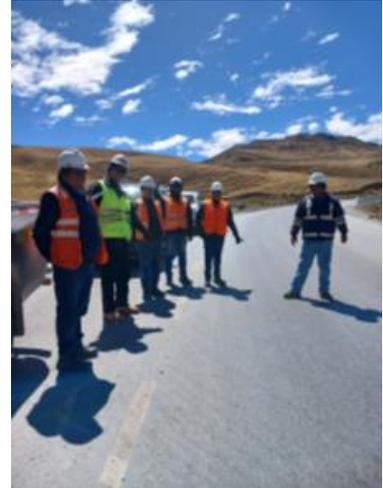
PROGRESIVA KM. 30+000

VISITA DE CONSTATAACION (INICIAL) DE MAYORES CANTIDADES EN EL TRAMO 2 : MAYORES CANTIDADES No. 11 MARCAS EN EL PAVIMENTO DESDE KM. 25 AL KM. 51

En la progresiva Km. 30+000 se realiza visita de constatación de mayores cantidades, acompañado por el Ing. James Escurra, Especialista en Seguridad y Señalización y el Ing. Mendoza , especialista de trazo, topografía y señalización de la Supervisión suficientemente autorizado por el ingeniero Residente y el Jefe de Supervisión, respectivamente y el Ing. Cristiam Rios por PROVIAS NACIONAL Se realiza la visita inicial al sitio para verificar las mayores cantidades por ejecutar de MARCAS EN EL PAVIMENTO, se verifica que la plataforma de la vía actualmente esta a nivel de asfalto, y se evidencia la ejecución de MARCAS EN EL PAVIMENTO. en toda la via hasta el Km. 25+000

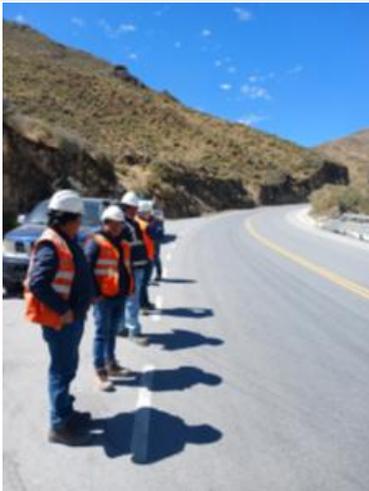
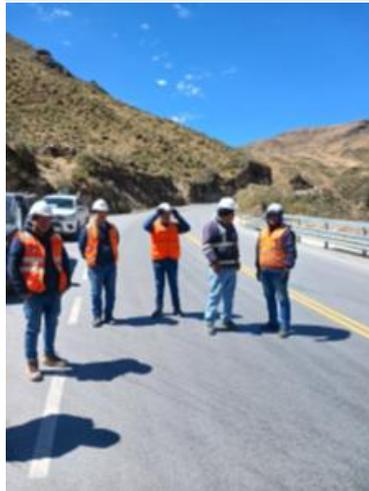
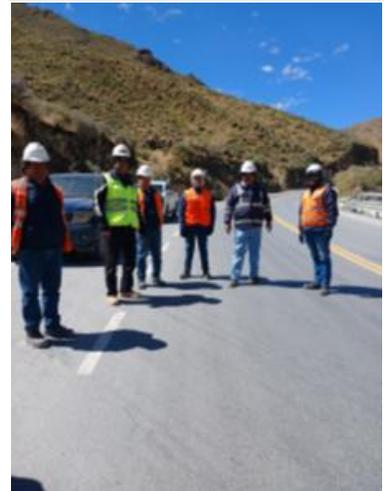
PROGRESIVA KM. 26+480

VISITA DE CONSTATAACION (INICIAL) DE MAYORES CANTIDADES EN EL TRAMO 2 : MAYORES CANTIDADES No. 11 MARCAS EN EL PAVIMENTO DESDE KM. 25 AL KM. 51

En la progresiva Km. 26+480 se realiza visita de constatación de mayores cantidades, acompañado por el Ing. James Escurra, Especialista en Seguridad y Señalización y el Ing. Mendoza , especialista de trazo, topografía y señalización de la Supervisión suficientemente autorizado por el ingeniero Residente y el Jefe de Supervisión, respectivamente y el Ing. Cristiam Rios por PROVIAS NACIONAL Se realiza la visita inicial al sitio para verificar las mayores cantidades por ejecutar de MARCAS EN EL PAVIMENTO, se verifica que la plataforma de la vía actualmente esta a nivel de asfalto, y se evidencia la ejecución de MARCAS EN EL PAVIMENTO. en toda la via hasta el Km. 25+000

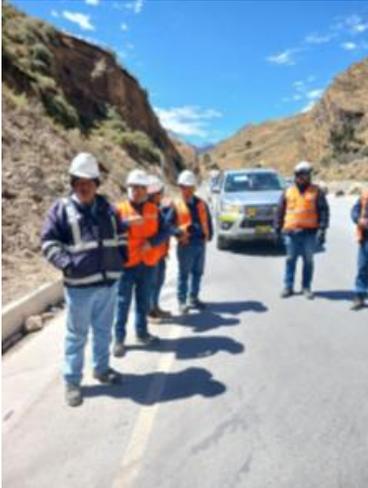
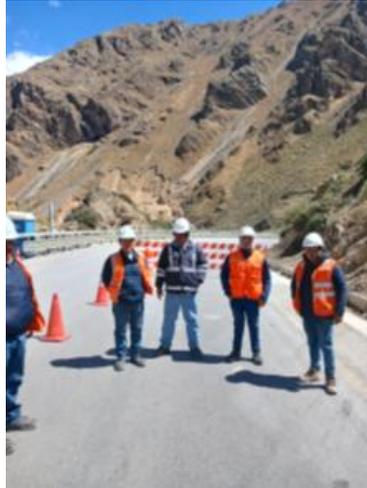
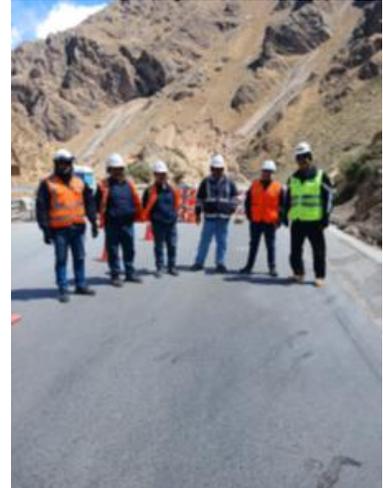
PROGRESIVA KM. 25+000

VISITA DE CONSTATAACION (INICIAL) DE MAYORES CANTIDADES EN EL TRAMO 2 : MAYORES CANTIDADES No. 11 MARCAS EN EL PAVIMENTO DESDE KM. 25 AL KM. 51

En la progresiva Km. 25+000 se realiza visita de constatación de mayores cantidades, acompañado por el Ing. James Escurra, Especialista en Seguridad y Señalización y el Ing. Mendoza , especialista de trazo, topografía y señalización de la Supervisión suficientemente autorizado por el ingeniero Residente y el Jefe de Supervisión, respectivamente y el Ing. Cristiam Rios por PROVIAS NACIONAL Se realiza la visita inicial al sitio para verificar las mayores cantidades por ejecutar de MARCAS EN EL PAVIMENTO, se verifica que la plataforma de la vía actualmente esta a nivel de asfalto, y se evidencia la ejecución de MARCAS EN EL PAVIMENTO. en toda la via hasta el Km. 25+000 (final del asfalto)
