BITACORA ELECTRÓNICA DE OBRA

Confirma Bitacora: Si	Nro Informe: 057-2023-MTC/20.9-1gm	Fecha Informe: 04-08-2023	Nombre De La Obra: Corredor Vial: Huánuco - La Unión-Huallanca, Dv. Antamina/Emp. PE-3N (Tingo Chico) - Nuevas Flores - Llata - Antamina, Tramo III	Personal Encargado: LUZMILA GUERRA MOTTA
---------------------------------	--	-------------------------------------	---	--

OBRA: MEJORAMIENTO, CONSERVACIÓN POR NIVELES DE SERVICIO Y OPERACIÓN DEL CORREDOR VIAL: HUÁNUCO – LA UNIÓN – HUALLANCA DV. ANTAMINA / EMP. PE-3N (TINGO CHICO) – NUEVAS FLORES – LLATA – ANTAMINA, TRAMO III DEL KM. 102+819 AL KM. 150+421

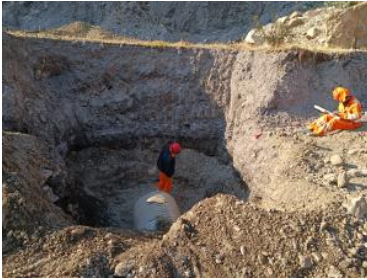
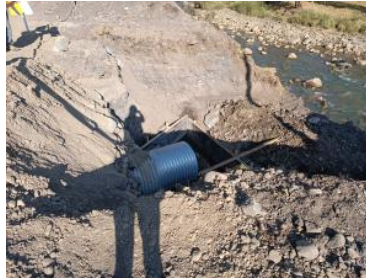
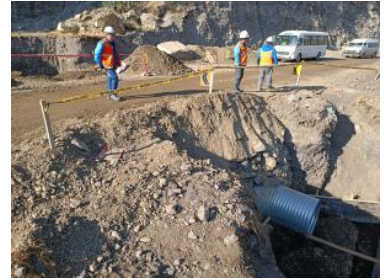
Progresiva: km 149+350 – Alcantarilla TMC
500 DRENAJE
503.I Encofrado y Desencofrado

Personal aproximado verificado en el frente de trabajo: 1 Capataz, 1 Oficial y 1 Peón, además de un equipo de topografía.

Equipos aproximados verificados en el frente de trabajo: Ninguno.

Actividades verificadas por personal profesional, técnico y auxiliar del Contratista y la Supervisión de Obra. Se sugirió a la Supervisión de Obra el control adecuado de los procesos constructivos descritos en el expediente técnico y los contratos de obra y consultoría, el cumplimiento de los protocolos de seguridad y salud en el trabajo, la adecuada disposición de residuos a fin de su posterior transporte, a fin de garantizar la calidad y durabilidad de la obra. Así como la protección de la vida y el medio ambiente.

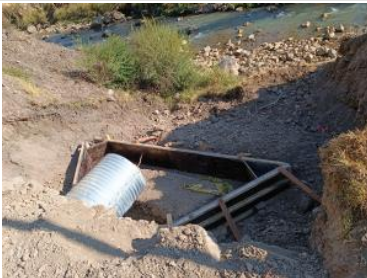
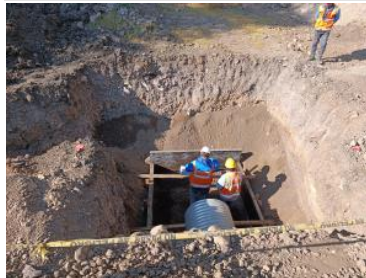
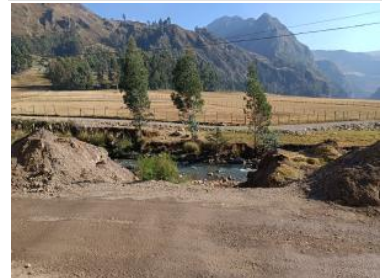
Progresiva: km 149+448
Alcantarilla TMC
500 DRENAJE
503.I Encofrado y Desencofrado

Durante de la inspección física se verifica:
Personal aproximado verificado en el frente de trabajo: 1 Capataz
Equipos aproximados verificados en el frente de trabajo: Ninguno.

Se verifica algunos aspectos que podrían poner en peligro la integridad física del personal de obra:

- El acceso hacia el cabezal de ingreso se encuentra cubierto con material dispuesto en el perímetro.
- No se cuenta con acceso hacia el cabezal de salida. Hecho que restringió las actividades de control y liberación del frente de trabajo por parte de la Supervisión de Obra.

Del Panel Fotográfico N° 2, se recomienda remitirlo al especialista de Seguridad y Salud en Obra de la DO de PVN, a fin de las evaluaciones correspondientes, de ser el caso las acciones correctivas en el marco de la normativa aplicable y el Contrato de Obra n° 127-2018-MTC/20 y Contrato de Servicios de Consultoría n° 144-2018-MTC/20.2.

Hechos comunicados a la Supervisión de Obra a fin de la evaluación correspondiente y de ser el caso las acciones correctivas.

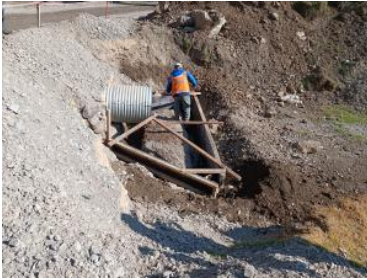
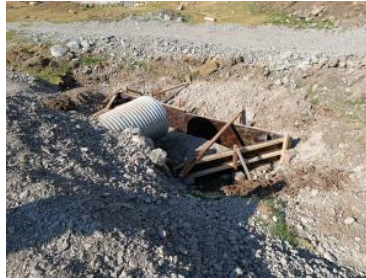
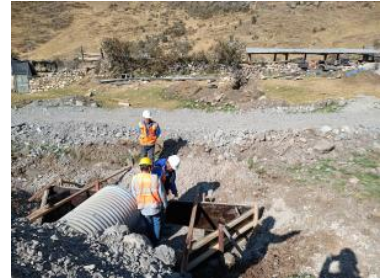
Progresiva: km 147+3058– Alcantarilla TMC
500 DRENAJE
503.I Encofrado y Desencofrado
507.A1 Alcantarilla TMC Ø 36"

Durante de la inspección física se verifica:
Personal aproximado verificado en el frente de trabajo: 1 Capataz
Equipos aproximados verificados en el frente de trabajo: Ninguno.

Actividades verificadas por personal profesional, técnico y auxiliar del Contratista y la Supervisión de Obra. Se sugirió a la Supervisión de Obra el control adecuado de los procesos constructivos descritos en el expediente técnico y los contratos de obra y consultoría, el cumplimiento de los protocolos de seguridad y salud en el trabajo, la adecuada disposición de residuos a fin de su posterior transporte, a fin de garantizar la calidad y durabilidad de la obra. Así como la protección de la vida y el medio ambiente.

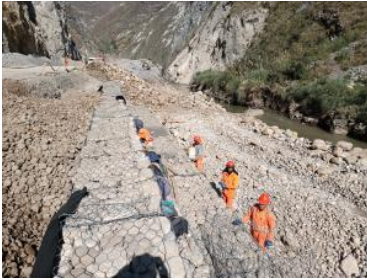
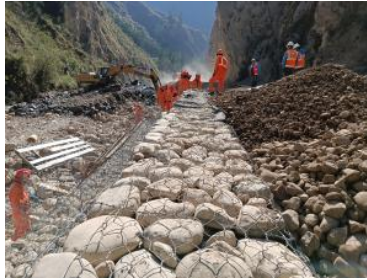
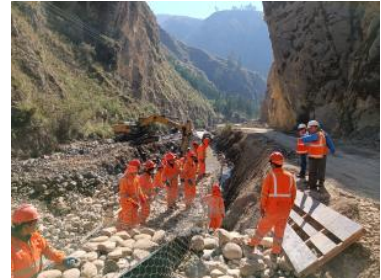
Progresiva: km 143+497.00 al km 143+699.15
500 DRENAJE
501.E Excavación No Clasificada para Estructuras
502.A Rellenos para Estructuras
600 OBRAS COMPLEMENTARIAS
602.A Gavión Tipo Caja
602.C Gavión Tipo Colchón h=0.50 m

Durante de la inspección física se verifica:
Personal aproximado verificado en el frente de trabajo: 1 Capataz, 1 Operario, 2 Oficial y 23 Peones.
Equipos aproximados verificados en el frente de trabajo: 1 Excavadora sobre orugas con operador.

Actividades verificadas por personal profesional, técnico y auxiliar del Contratista y la Supervisión de Obra. Se sugirió a la Supervisión de Obra el control adecuado de los procesos constructivos descritos en el expediente técnico y los contratos de obra y consultoría, el cumplimiento de los protocolos de seguridad y salud en el trabajo, la adecuada disposición de residuos a fin de su posterior transporte, a fin de garantizar la calidad y durabilidad de la obra. Así como la protección de la vida y el medio ambiente.

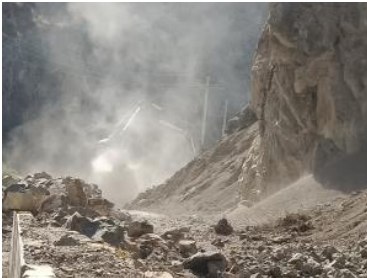
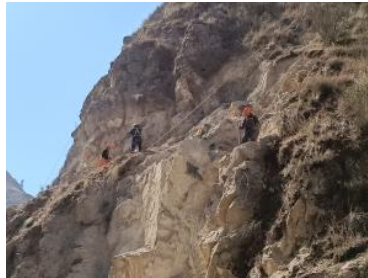
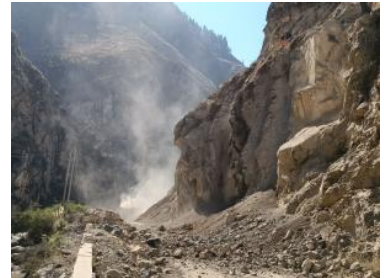
Personal aproximado verificado en el frente de trabajo: 1 Capataz, 2 personal de piso y 2 vigías.

Equipos aproximados verificados en el frente de trabajo: 1 Excavadora sobre orugas y 4 volquetes con sus respectivos operadores.

Actividades verificadas por personal profesional, técnico y auxiliar del Contratista y la Supervisión de Obra. Se sugirió a la Supervisión de Obra el control adecuado de los procesos constructivos descritos en el expediente técnico y los contratos de obra y consultoría, el cumplimiento de los protocolos de seguridad y salud en el trabajo, la adecuada disposición de residuos a fin de su posterior transporte, a fin de garantizar la calidad y durabilidad de la obra. Así como la protección de la vida y el medio ambiente.

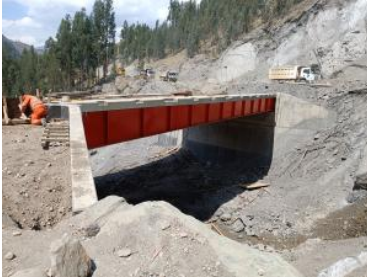
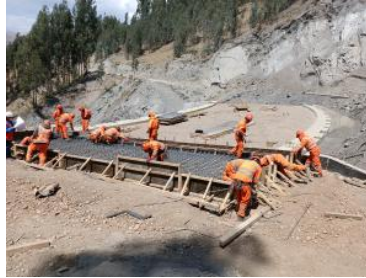
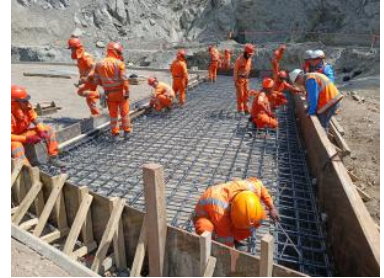
Progresiva: km 105+720
1000.C PUENTE KM. 105+720
1005 LOSAS DE APROXIMACIÓN
50.A1 Encofrado y Desencofrado
504.A Acero de Refuerzo

Durante de la inspección física se verifica:
Personal aproximado verificado en el frente de trabajo: 1 Capataz, 8 Operario, 4 Oficial y 4 Peón.
Equipos aproximados verificados en el frente de trabajo: Ninguno.

Actividades verificadas por personal profesional, técnico y auxiliar del Contratista y la Supervisión de Obra. Se sugirió a la Supervisión de Obra el control adecuado de los procesos constructivos descritos en el expediente técnico y los contratos de obra y consultoría, el cumplimiento de los protocolos de seguridad y salud en el trabajo, la adecuada disposición de residuos a fin de su posterior transporte, a fin de garantizar la calidad y durabilidad de la obra. Así como la protección de la vida y el medio ambiente.
