# BITACORA ELECTRÓNICA DE OBRA

<b>Confirma Bitacora:</b> Si	<b>Nro Informe:</b> N 0 142- 2023- MTC/ 20.9/ MJQY	<b>Fecha Informe:</b> 04- 08- 2023	<b>Nombre De La Obra:</b> Corredor Vial: Huánuco - La Unión-Huallanca, Dv. Antamina/Emp. PE-3N (Tingo Chico) - Nuevas Flores - Llata - Antamina, Tramo II	<b>Personal Encargado:</b> MICHAEL JESUS QUISPE YAURI.
---------------------------------	--	---	--	---

OBRA: MEJORAMIENTO, CONSERVACIÓN POR NIVELES DE SERVICIO Y OPERACIÓN DEL CORREDOR VIAL: HUANUCO – LA UNIÓN – HUALLANCA – DV. ANTAMINA/ EMP. PE-3N (TINGO CHICO) – NUEVAS FLORES – LLATA – ANTAMINA, TRAMO II.

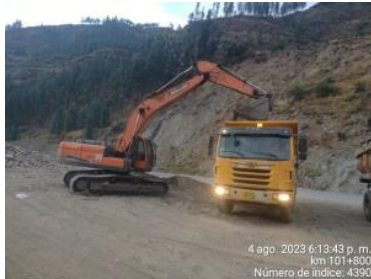
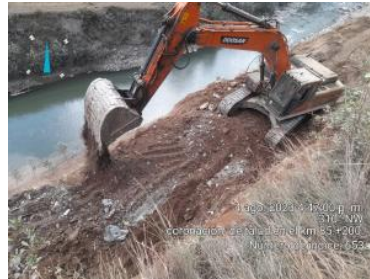
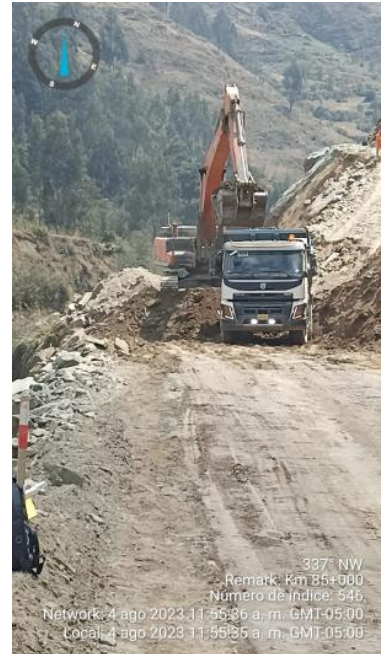
1

PROGRESIVA: KM 101+800, KM 85+200, KM 85+000

CORTE DE TALUD

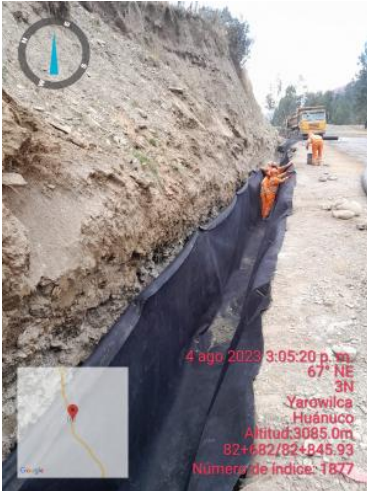
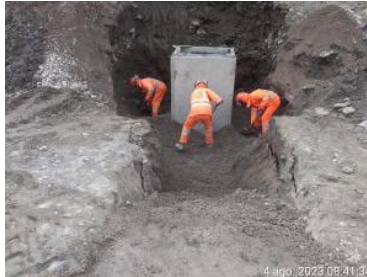
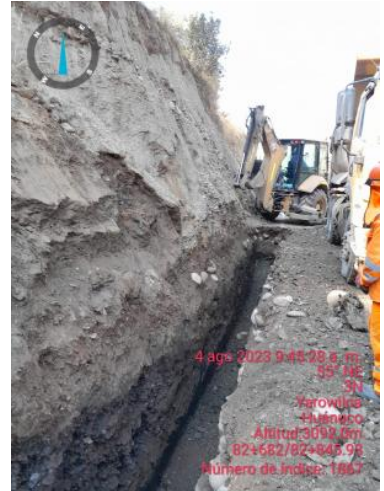
PROGRESIVA: KM 82+682, KM 82+845, KM 82+850

CONSTRUCCIÓN DE SUB DREN

TRABAJOS DE EXCAVACIÓN DEL SUB-DREN

TRABAJOS DE COLOCACIÓN DE GEOTEXTIL PARA SISTEMA DE SUBDRENAJE

VACIADO DE COLOCACIÓN DE CAMA DE ARENA, TUBERÍA HDPE, GEOTEXTIL NO TEJIDO CLASE 2 Y MATERIAL DE FILTRO EL SUB DREN

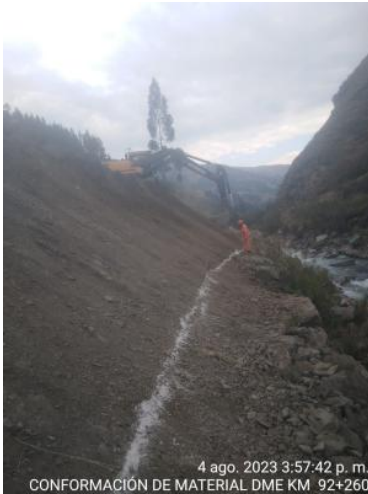
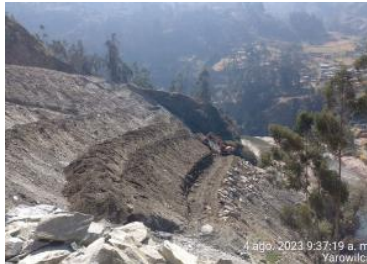
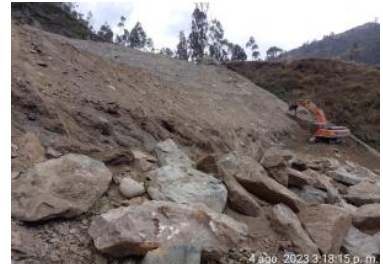
3

PROGRESIVA: KM 92+260

DEPOSITO DE MATERIAL EXCEDENTE (DME):

COLOCACION DE MATERIAL EXCEDENTE (DME)

901.B1 RETIRO Y ALMACENAMIENTO DE TOP SOIL DE DME COLOCACIÓN, DEPOSITO Y CONFORMACIÓN DEL MATERIAL EXCEDENTE DE LOS CORTES DE TALUD EN EL DME

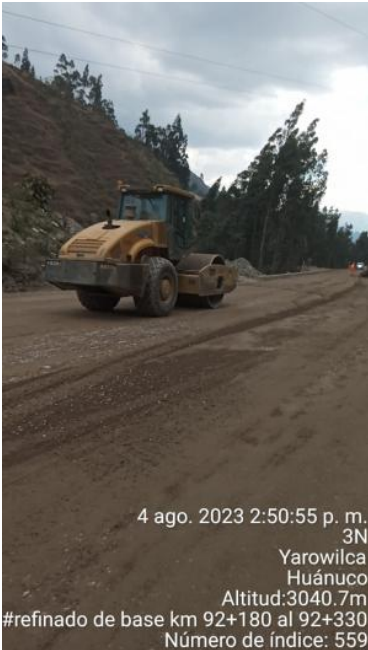
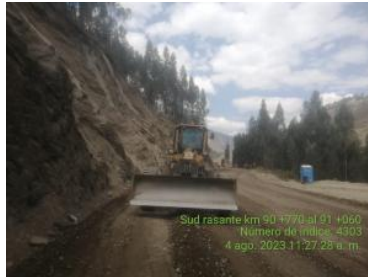
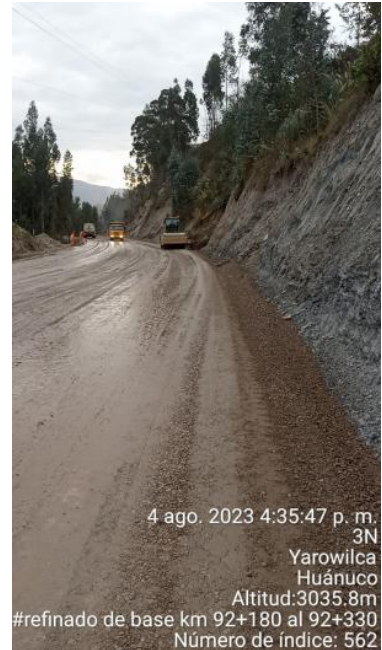
4

PROGRESIVA: KM 92+180, KM 92+330, KM 97+770, KM 91+060

MEJORAMIENTO DEL SUELO A NIVEL DE SUB RASANTE

COLOCACIÓN DE MATERIAL GRANULAR OVER EN ZONA DE MEJORAMIENTO DEL SUELO

CORTE Y EXCAVACIÓN PARA MEJORAMIENTO DE LA SUB RASANTE

SE VERIFICA LOS TRABAJOS DE CONFORMACIÓN EN LA SUBRASANTE

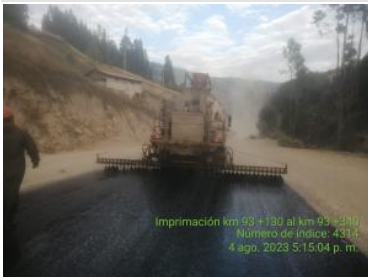
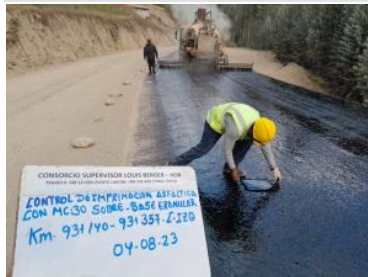
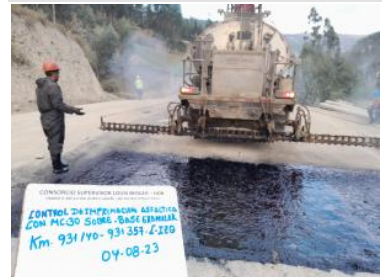
5

PROGRESIVA: KM 93+130, KM 93+340, KM 93+140, KM 93+357

LIMPIEZA DE PLATAFORMA DE BASE GRANULAR RECONFORMADA PARA IMPRIMACIÓN ASFÁLTICA CON MC-30

CONTROL DE LAS UNIFORMIDAD DE LA SUPERFICIE EN EL TRAMO LIBERADO

COLICACIÓN DEL ASFALTO LIQUIDO MC-30 SOBRE LA BASE GRANULAR (IMPRIMACIÓN)

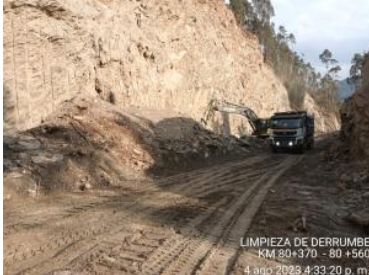
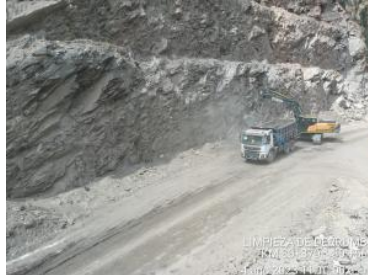
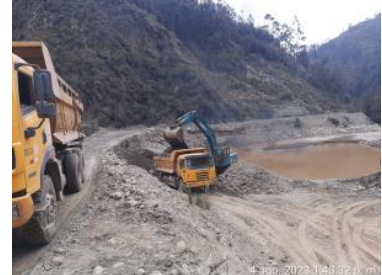
PROGRESIVA: KM 80+370, KM 80+560, KM 78+580

CORTE DE TALUD

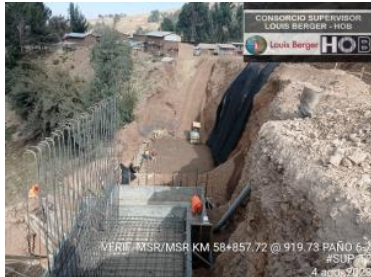
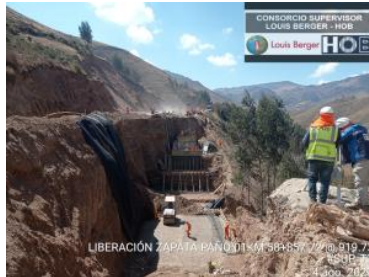
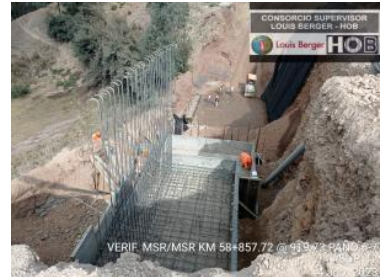
7

PROGRESIVA: KM 58+857, KM 58+919

CONSTRUCCIÓN MURO MIXTO MSR/MCA

TRABAJOS DE ENCOFRADO EN ZAPATAS DEL MSR/MCA

TRABAJOS DE ARMADO Y RELLENO GAVIONES EN MSR/MCA

COLOCACIÓN DE CONCRETO FC 100 KG/CM2 EN ZAPATAS DEL MCA/MSR

TRABAJOS DE DISTRIBUCIÓN Y ARMADO DEL ACERO DE REFUERZO FY 4200 KG/CM2 EN ZAPATAS DEL MURO SUELO REFORZADO Y MURO DE CONCRETO ARMADO (MSR/MCA)

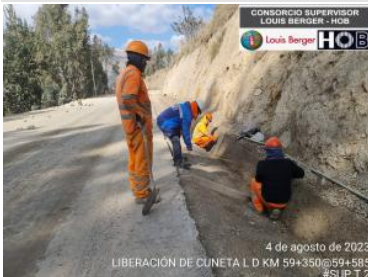
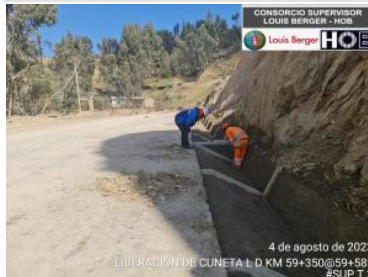
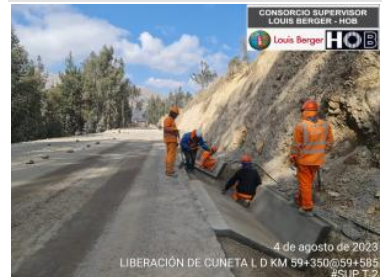
8

PROGRESIVA: KM 59+350, KM 59+570, KM 59+585

CUNETAS TRIANGULARES

VACIADO DE CONCRETO FC 175 KG/CM2 EN PAÑOS INTERMEDIOS DE CUNETA TRIANGULAR

EXCAVACIÓN DE ZANJA DEL TERRENO NATURAL CON MAQUINARIA RETROEXCAVADORA
