BITACORA ELECTRÓNICA DE OBRA

Confirma Bitacora: Si	Nro Informe: 022	Fecha Informe: 05 - 08 - 2023	Nombre De La Obra: Rehabilitación y Mejoramiento de Obra Carretera Lima - Canta - La Viuda- Unish, tramo Canta- Huayllay	Personal Encargado: BORIS WALTER AYLLÓN CARCELÉN		
Foto Bitacora:	Foto Bitacora 2:	Foto Bitacora 3:	Foto Bitacora 4:	Foto Bitacora 5:	Foto Bitacora 6:

Panel Fotográfico de la Bitacora de Obras

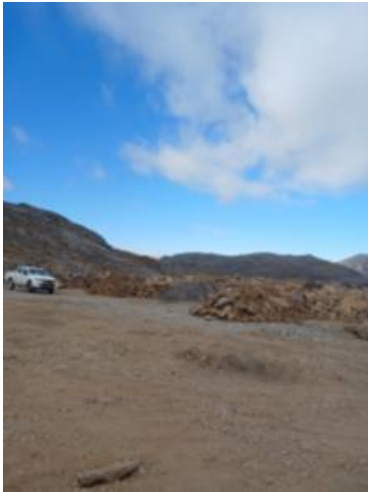
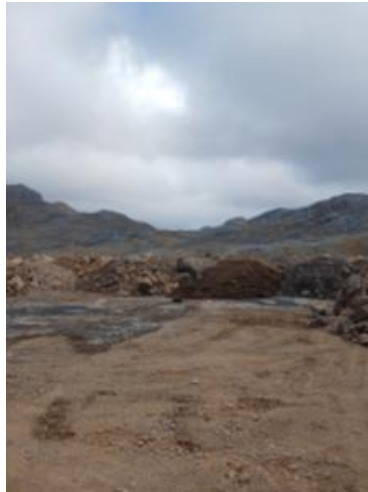
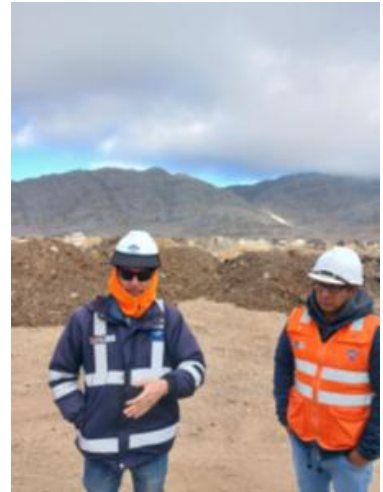
1

VISITA DE CONSTATAACION (INICIAL) DE MAYORES CANTIDADES EN EL TRAMO 2 : VISITA DE VERIFICACION AL DME KM. 42+100 (COMPLEMENTO A LA VERIFICACION DE LAS MAYORES CANTIDADES No. 12 PARTIDAS: 200 MOVIMIENTO DE TIERRAS REALIZADO EL DIA 02-08-2023)

En la progresiva Km. 42+100 se realiza visita de constatación al DME KM. 42 por existir actividades ejecutadas y por ejecutar de transporte de material desechable productos de la excavación y cortes de taludes de mayores cantidades considerados en el presupuesto principal y en las mayores cantidades en la zona Arqueológica acompañado por el Ing. Francisco Arevalo , especialista de Impacto Ambiental y Ing. Juan collachagua ,Costos y Valorizaciones y ing. Juan Huamán, especialista de Producción del Contratista y el Ing. Raul Casana , especialista de Impacto Ambiental de la Supervisión suficientemente autorizados por el Jefe de Supervisión y Residente, respectivamente. Se realiza la visita complementando las constatación de MOVIMIENTO DE TIERRAS, para verificar las condiciones del DME km. 42, Se verifica in situ, la presencia de material rocoso, granular y fino encamellonado dentro del área del DME km. 42 y se verifica que no hay ninguna MAQUINARIA,EQUIPO Y PERSONAL realizando labores de EXTENDIDO Y CONFORMACION DEL MATERIAL EXCEDENTE. Se recomienda incorporar de forma inmediata LAS MAQUINARIAS, EQUIPO Y PERSONAL , para que el DME km. 42 este operativo para captar todo el material excedente que se transportara al DME km. 42 , Se recomienda al Contratista y Supervisión la toma foto

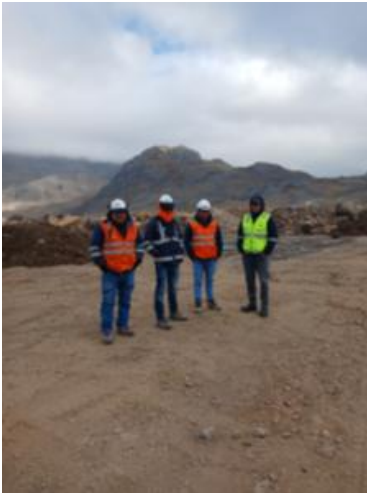
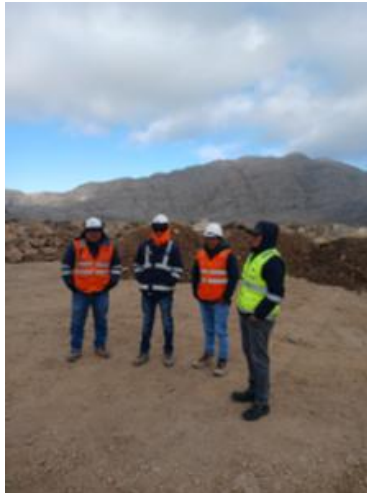
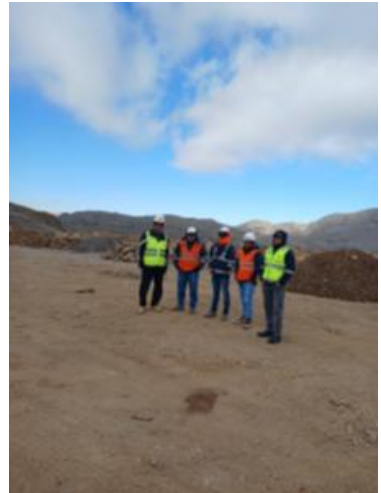
VISITA DE CONSTATAACION (INICIAL) DE MAYORES CANTIDADES EN EL TRAMO 2 : VISITA DE VERIFICACION AL DME KM. 42+100 (COMPLEMENTO A LA VERIFICACION DE LAS MAYORES CANTIDADES No. 12 PARTIDAS: 200 MOVIMIENTO DE TIERRAS REALIZADO EL DIA 02-08-2023)

En la progresiva Km. 42+100 se realiza visita de constatación al DME KM. 42 por existir actividades ejecutadas y por ejecutar de transporte de material desechable productos de la excavación y cortes de taludes de mayores cantidades considerados en el presupuesto principal y en las mayores cantidades en la zona Arqueológica acompañado por el Ing. Francisco Arevalo , especialista de Impacto Ambiental y Ing. Juan collachagua ,Costos y Valorizaciones y ing. Juan Huamán, especialista de Producción del Contratista y el Ing. Raul Casana , especialista de Impacto Ambiental de la Supervisión suficientemente autorizados por el Jefe de Supervisión y Residente, respectivamente. Se realiza la visita complementando las constatación de MOVIMIENTO DE TIERRAS, para verificar las condiciones del DME km. 42, Se verifica in situ, la presencia de material rocoso, granular y fino encamellonado dentro del área del DME km. 42 y se verifica que no hay ninguna MAQUINARIA,EQUIPO Y PERSONAL realizando labores de EXTENDIDO Y CONFORMACION DEL MATERIAL EXCEDENTE. Se recomienda incorporar de forma inmediata LAS MAQUINARIAS, EQUIPO Y PERSONAL , para que el DME km. 42 este operativo para captar todo el material excedente que se transportara al DME km. 42 , La Contratista alega que existe un DME ubicado en el km 13, el cual actualmente presenta problemas sociales, la Comunidad no permite la entrada de material excedente obligando a la CONTRATISTA transportar el material excedente de la Zona Arqueologica hacia el DME km. 42

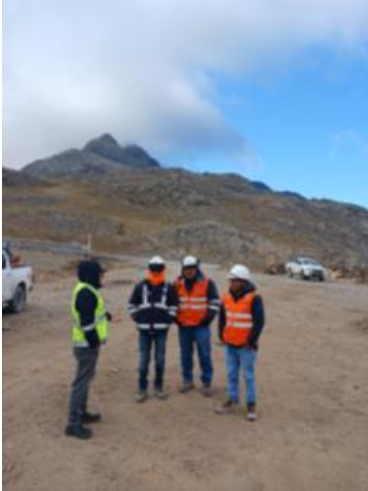
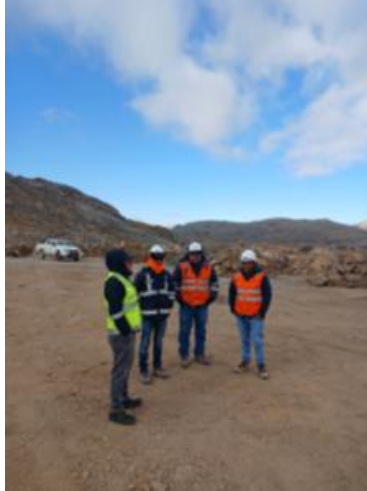
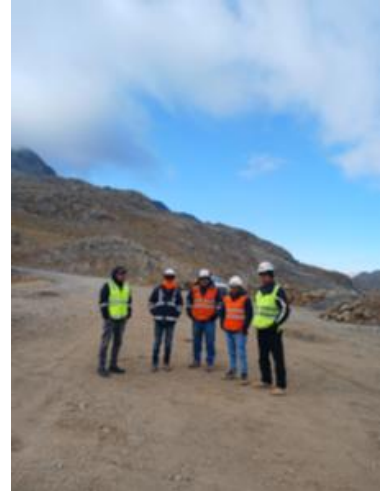
3

VISITA DE CONSTATAACION (INICIAL) DE MAYORES CANTIDADES EN EL TRAMO 2 : VISITA DE VERIFICACION AL DME KM. 42+100 (COMPLEMENTO A LA VERIFICACION DE LAS MAYORES CANTIDADES No. 12 PARTIDAS: 200 MOVIMIENTO DE TIERRAS REALIZADO EL DIA 02-08-2023)

En la progresiva Km. 42+100 se realiza visita de constatación al DME KM. 42 por existir actividades ejecutadas y por ejecutar de transporte de material desechable productos de la excavación y cortes de taludes de mayores cantidades considerados en el presupuesto principal y en las mayores cantidades en la zona Arqueológica acompañado por el Ing. Francisco Arevalo , especialista de Impacto Ambiental y Ing. Juan collachagua ,Costos y Valorizaciones y ing. Juan Huamán, especialista de Producción del Contratista y el Ing. Raul Casana , especialista de Impacto Ambiental de la Supervisión suficientemente autorizados por el Jefe de Supervisión y Residente, respectivamente. Se realiza la visita complementando las constatación de MOVIMIENTO DE TIERRAS, para verificar las condiciones del DME km. 42, Se verifica in situ, la presencia de material rocoso, granular y fino encamellonado dentro del área del DME km. 42 y se verifica que no hay ninguna MAQUINARIA,EQUIPO Y PERSONAL realizando labores de EXTENDIDO Y CONFORMACION DEL MATERIAL EXCEDENTE. Se recomienda incorporar de forma inmediata LAS MAQUINARIAS, EQUIPO Y PERSONAL , para que el DME km. 42 este operativo para captar todo el material excedente que se transportara al DME km. 42 , La Contratista alega que existe un DME ubicado en el km 13, el cual actualmente presenta problemas sociales, la Comunidad no permite la entrada de material excedente obligando a la CONTRATISTA transportar el material excedente de la Zona Arqueologica hacia el DME km. 42

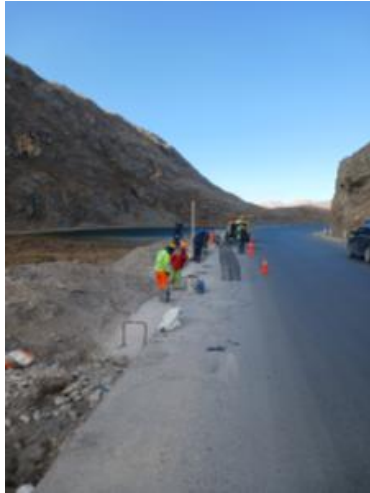
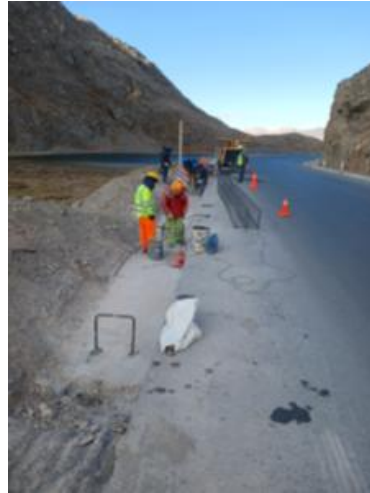
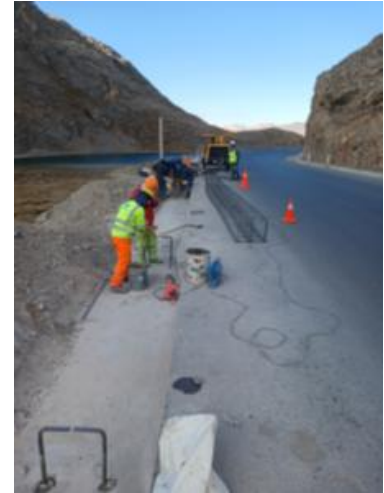
PROGRESIVA KM. 40+280
VISITA DE SEGUIMIENTO Y MONITOREO EN EL TRAMO 2 (OBRAS INICIALES) : CONSTRUCCION DE
BASE DE CONCRETO ARMADO PARA VIGA BARRERA PUENTE

En la progresiva Km. 40+280 a km. 76+021 se ha realizado la excavacion, colocación de acero de refuerzo y el vaciado de bases de concreto armado para VIGA BARRERA PUENTE en el lado derecho de la via.

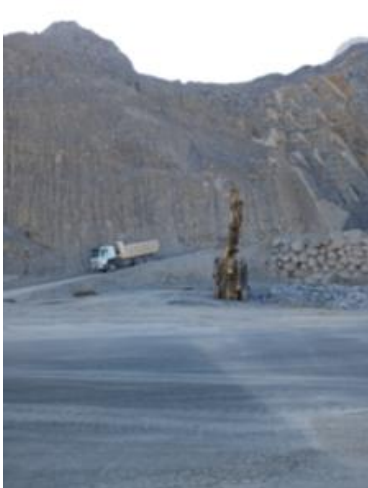
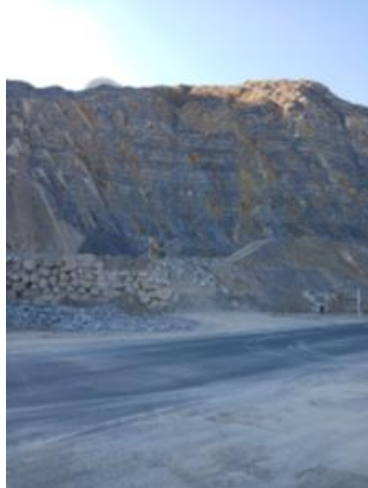
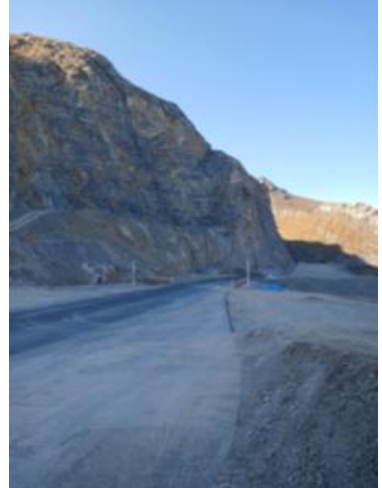
PROGRESIVA KM. 37+500
VISITA DE SEGUIMIENTO Y MONITOREO A LAS AREAS AUXILIARES DEL TRAMO 2 (OBRAS INICIALES): VISITA A CANTERA KM, 37.5

En la progresiva Km. 37+500 se ubica una cantera , donde se utiliza material para bases y subbases, se realiza la visita con la Contratista y Supervisión

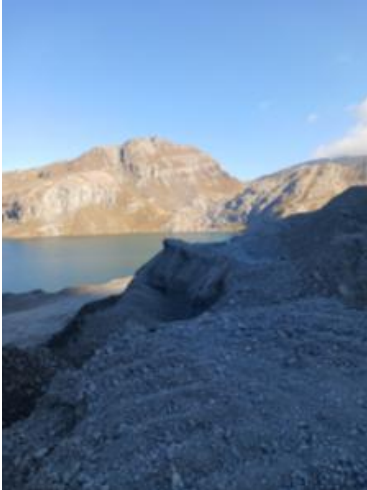
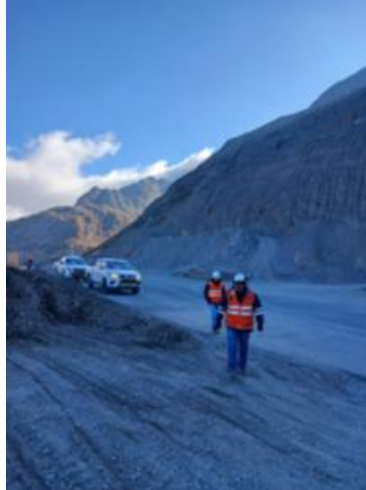
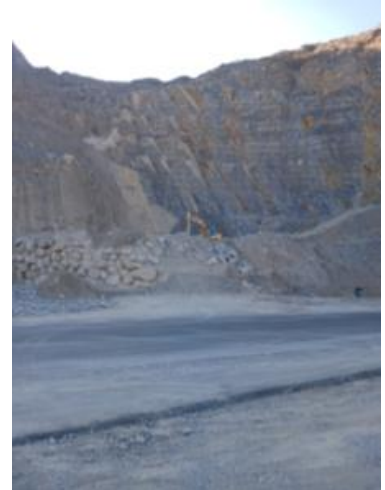
PROGRESIVA KM. 37+500
VISITA DE SEGUIMIENTO Y MONITOREO A LAS AREAS AUXILIARES DEL TRAMO 2 (OBRAS INICIALES): VISITA A CANTERA KM, 37.5

En la progresiva Km. 37+500 se ubica una cantera , donde se utiliza material para bases y subbases, se realiza la visita acompañado por el Ing. Francisco Arevalo , especialista de Impacto Ambiental y Ing. Juan collachagua ,Costos y Valorizaciones y ing. Juan Huamán, especialista de Producción del Contratista y el Ing. Raul Casana , especialista de Impacto Ambiental de la Supervision

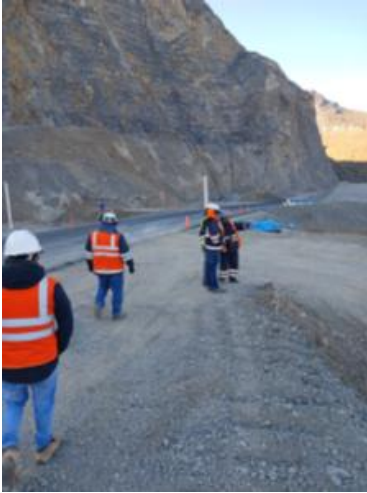
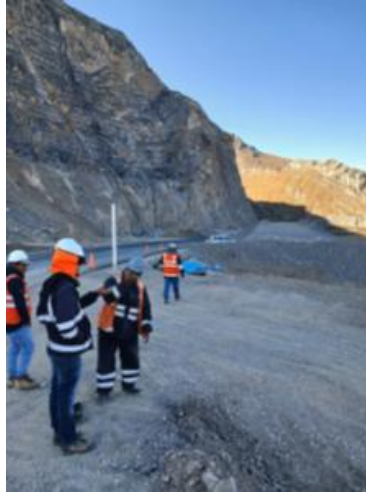
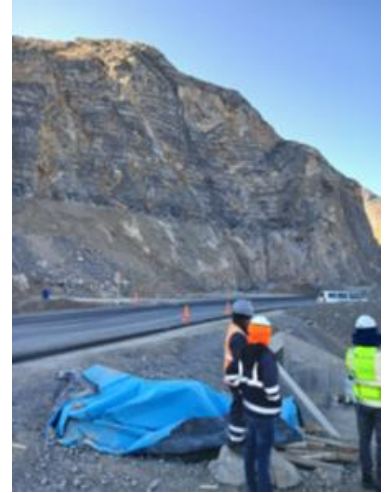
VISITA DE SEGUIMIENTO Y MONITOREO A LAS AREAS AUXILIARES DEL TRAMO 2 (OBRAS INICIALES): VISITA A CANTERA KM, 37.5

En la progresiva Km. 37+500 se ubica una cantera , donde se utiliza material para bases y subbases, se realiza la visita acompañado por el Ing. Francisco Arevalo , especialista de Impacto Ambiental y Ing. Juan collachagua ,Costos y Valorizaciones y ing. Juan Huamán, especialista de Producción del Contratista y el Ing. Raul Casana , especialista de Impacto Ambiental de la Supervision

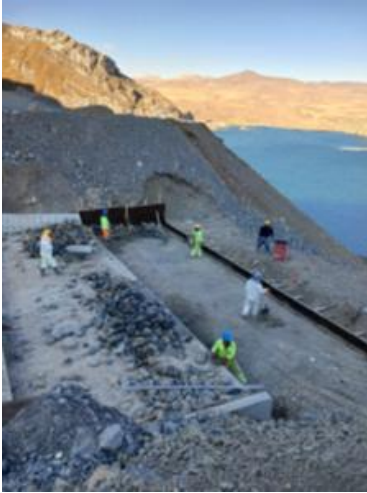
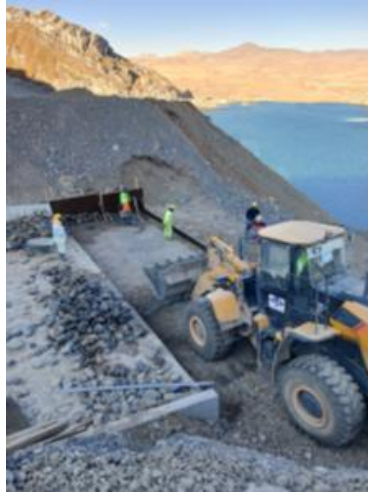
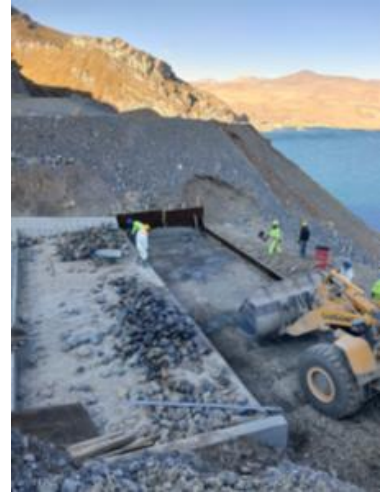
PROGRESIVA KM. 37+420
VISITA DE SEGUIMIENTO Y MONITOREO: CONSTRUCCION DE EMBOQUILLADO EN LA SALIDA DE
ALCANTARILLA TMC

En la progresiva Km. 37+420 se realiza visita de seguimiento y monitoreo a las actividades en ejecución donde se realiza el vaciado de emboquillado de piedra en la salida de alcantarilla TMC en zona cercana a la Cantera, Se utiliza 2 camiones mixer, un cargador frontal y herramientas menores, trabajan 1 capataz, 12 obreros, 2 operadores de mixer , 1 operador de cargador frontal
