BITACORA ELECTRÓNICA DE OBRA

Confirma Bitacora:	Nro Informe:	Fecha Informe:	Nombre De La Obra:	Personal Encargado:
Si	Nº 144-2023-MTC/20.9/MJQY	07-08-2023	Corredor Vial: Huánuco - La Unión-Huallanca, Dv. Antamina/Emp. PE-3N (Tingo Chico) - Nuevas Flores - Llata - Antamina, Tramo II	MICHAEL JESUS QUISPE YAURI.

OBRA: MEJORAMIENTO, CONSERVACIÓN POR NIVELES DE SERVICIO Y OPERACIÓN DEL CORREDOR VIAL: HUANUCO – LA UNIÓN – HUALLANCA – DV. ANTAMINA/ EMP. PE-3N (TINGO CHICO) – NUEVAS FLORES – LLATA – ANTAMINA, TRAMO II.

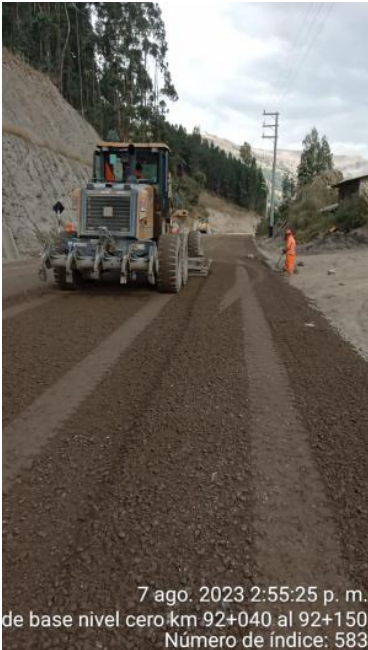
Foto1:

7 ago. 2023 2:55:25 p. m.
de base nivel cero km 92+040 al 92+150
Número de índice: 583

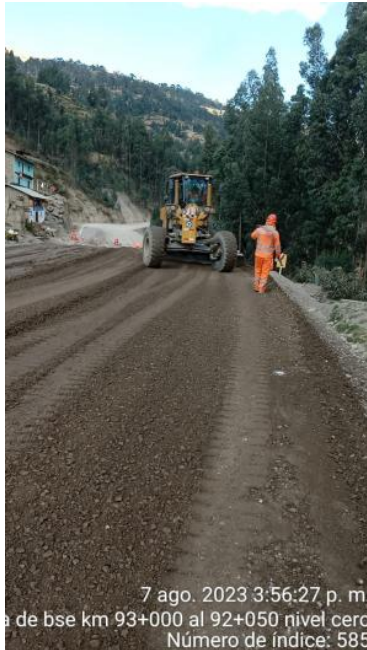
Foto2:

7 ago. 2023 3:56:27 p. m.
de bse km 93+000 al 92+050 nivel cero
Número de índice: 585
