BITACORA ELECTRÓNICA DE OBRA

Confirma Bitacora: Si	Nro Informe: 22	Fecha Informe: 05 - 08 - 2023	Nombre De La Obra: Culminacion de Obra del Proyecto "Mejoramiento de la Carretera Rodriguez de Mendoza-Empalme PE-5N (La Calzada), Tramo: Selva Alegre - Empalme PE-5N (La Calzada)	Personal Encargado: MOISES EDISON CALDERON BELTRAN
---------------------------------	---------------------------	---	---	--

Panel Fotográfico de la Bitacora de Obras

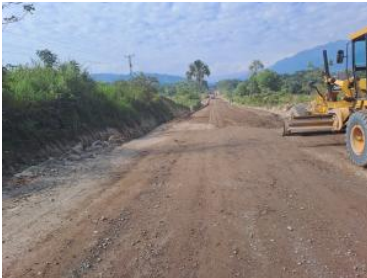
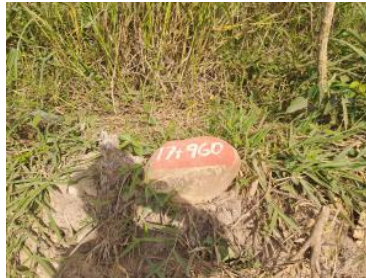
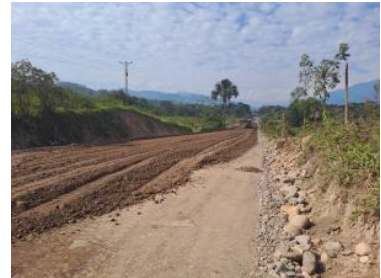
2

1 Mejoramiento de sub rasante con material de cantera: relleno compactado

Progresiva 19+760 a 18+100 motoniveladora en proceso constructivo de tendido del material de cantera

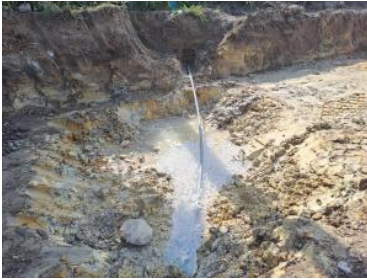
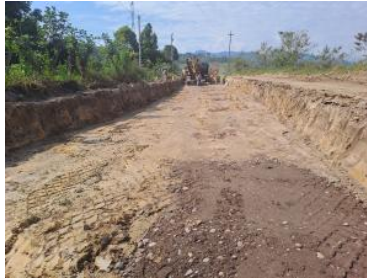
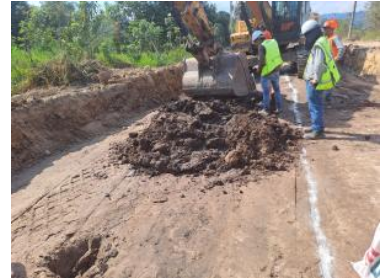
3

mejoramiento de sub rasante: corte de plataforma existente
identificación de zona con turba y proceden a realizar profundización y aplicación de piedras redondas.

zona de suelo con tuba en 18+970 : 3x20 x 0.30m

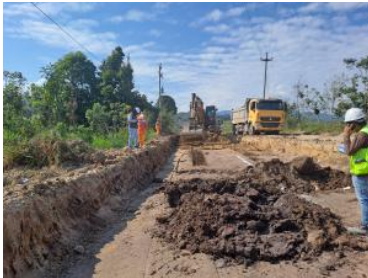
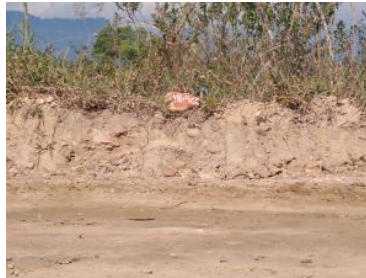
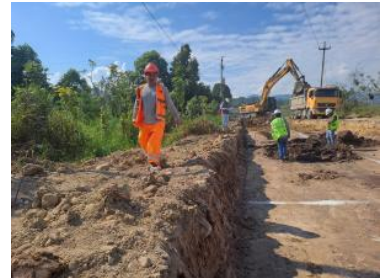
4

evaluacion de mejora reforzada por zona con turba x 17 ml

se obseva suelo arenoso limoso

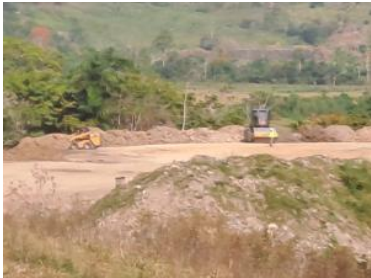
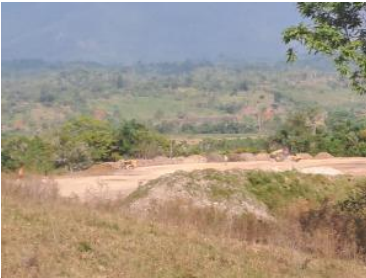
5

conformación de material excedente en DME: en plena operación

maquinaria en obra: 01 rodillo liso, 01 cargador bocat, 06 volquetes 20 m3 y 02 volquetes 15 m5

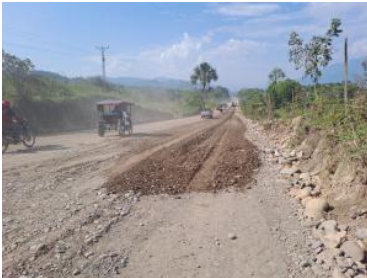
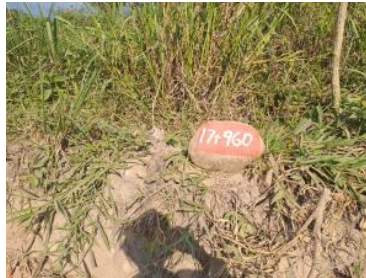
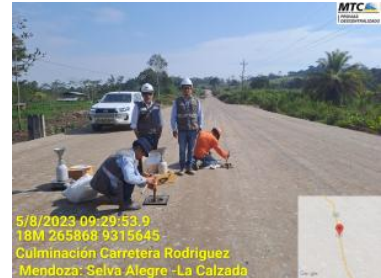
6

mejoramiento de sub rasante con material de cantera : relleno compactado

colocación de capa de hormigón y luego toma de muestra de control de calidad

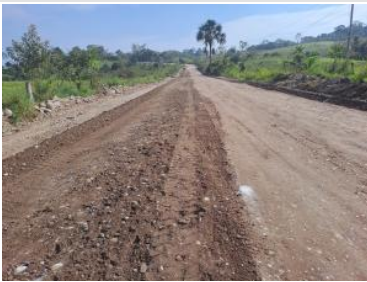
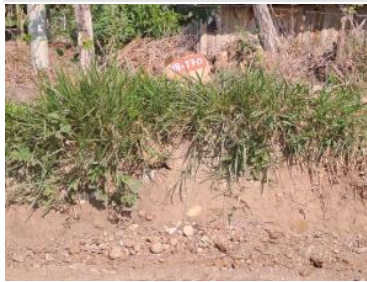
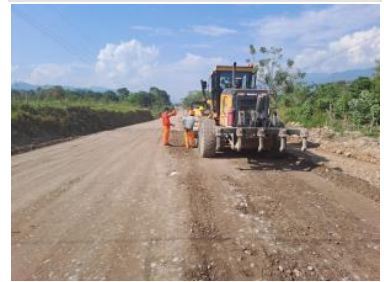
7

mejoramiento de sub rasante: relleno y compactación a nivel de entrega de esta etapa.

progresiva 18+170 se procede al tendido de una capa de 5 cm con emplantillado a nivel de sub rasante de entrega.

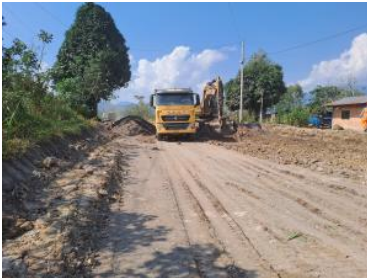
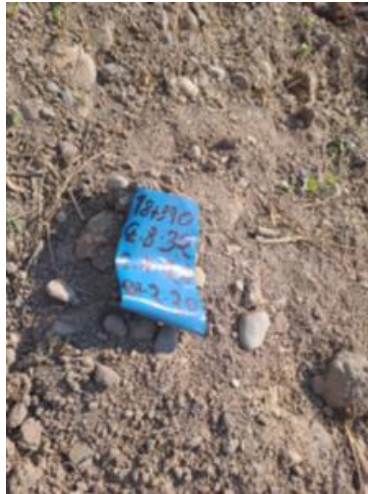
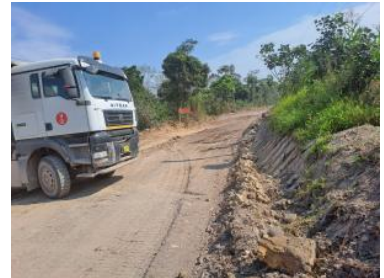
8

Mejoramiento de sub rasante: corte de plataforma existente

18+890 corte de plataforma existente , el material encontrado es limoso arcilloso

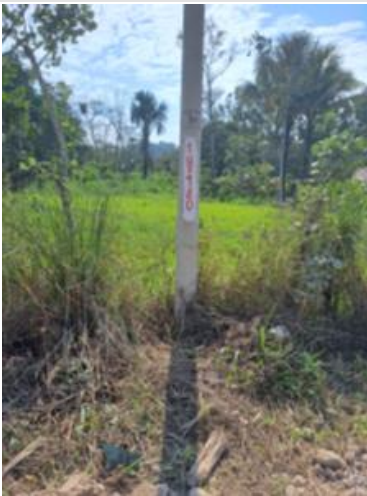
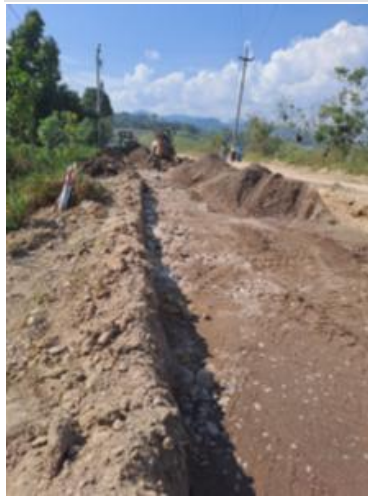
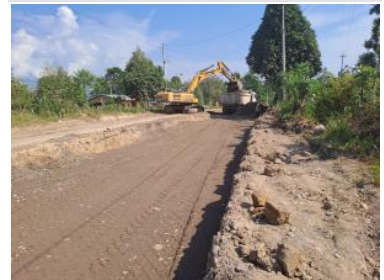
Mejoramiento de sub rasante con material de cantera: corte de plataforma existente

18+960 a 18+980 lado izquierdo se ha realizado un reforzamiento al encontrarse suelo con turba se observa en foto 3 el corte de plataforma en aproximadamente 50 cm

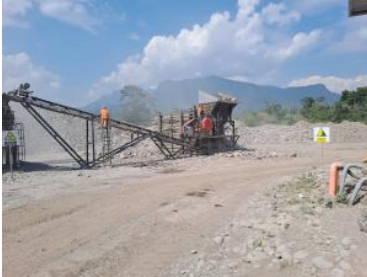
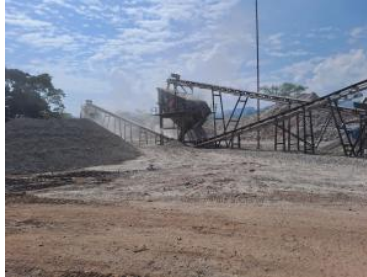
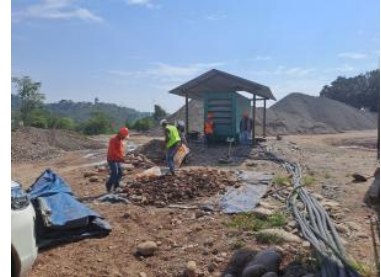
10

todavía no se cuenta con rodillo pata de cabra en obra
 la planta chancadora presenta deficiencias en su operación
 que se encuentra zonas de suelos deficientes en capacidad soporte siendo inesperados su localización

chancadora produciendo material
toma de muestra para control de calidad

La chancadora esta despidiendo finos los cuales interfieren la actividad agrícola de parcelas vecinas
La chancadora sufre varios desperfectos que paralizan sus actividades.

se ha realizado la recomendación a obras de arte que se viene liberando las zonas de instalación de sub drenes y zona urbana para su intervención
 se ha solicitado el control de calidad al producto de la chancadora a la especialista de suelos de la contrata como de la supervisión

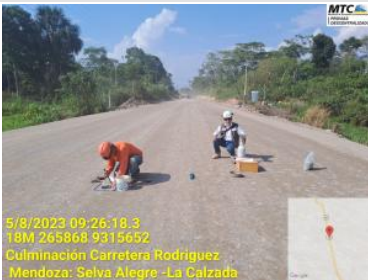
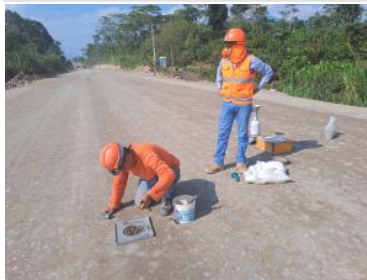
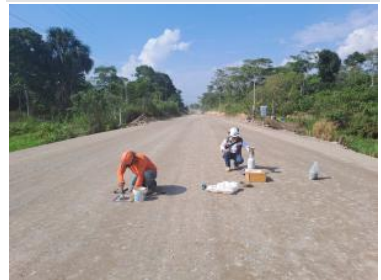
11

Mejoramiento de sub base con material granular de cantera

18+360 control de calidad en mejoramiento de sub rasante por parte de la contratista
