BITACORA ELECTRÓNICA DE OBRA

INFORME Y/O REPORTE N°037_CONTRATO N°68-2023-MNT. TÚNEL MACHUPICCHU/NSCP.2023.
 CONTRATO DE OBRA: N° 057-2021-MTC/ 20, del 07.06.2021
 EMPRESA CONTRATISTA: CONSORCIO CARRETERA CUSCO
 Obra: "MEJORAMIENTO DE LA CARRETERA SANTA MARÍA - SANTA TERESA - PUENTE HIDROELÉCTRICA MACHUPICCHU, ITEM B.- CONSTRUCCIÓN DE TÚNEL Y ACCESOS".
 Monto Del Contrato: S/ 166,167,111.89 INCLUYE IGV
 Nuevo Monto Contractual: S/ 169,403,678.35 INCLUYE IGV: este monto es incluido y deducido por los Adicionales y deductivos vinculantes aprobados según RD.
 Plazo de Ejecución Contractual: 900 dc
 Inicio del Plazo Contractual: 23 de junio del 2021
 Término del Plazo Contractual: 9 de diciembre del 2023
 Suspensión de Plazo: 123 dc
 Nuevo Termino del Plazo: 31 de mayo del 2024
 SUPERVISOR: CONSORCIO SUPERVISOR SANTA TERESA
 CONTRATO DE CONSULTORÍA DE OBRA N° 035 -2021-MTC/20.2, del 19.03.2021.
 Monto del Contrato de Consultoría: S/. 14,391,447,86 INCLUYE IGV

PANEL FOTOGRAFICO

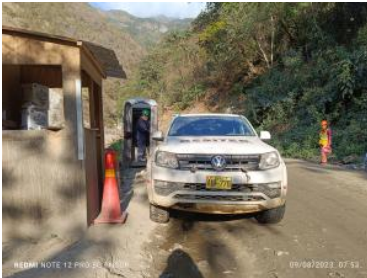
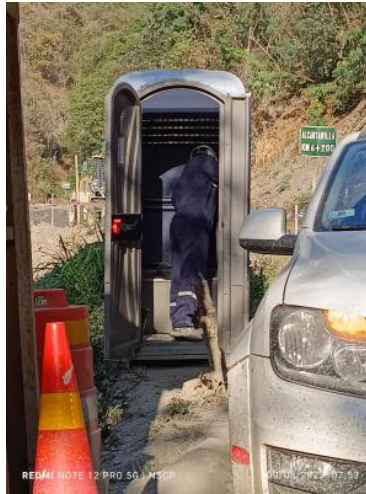
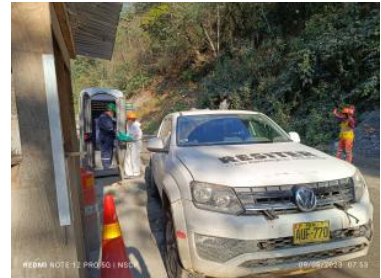
PROGRESIVA: KM 6+200
MANTENIMIENTO, LIMPIEZA, DESINFECCIÓN DE LAS UNIDADES DE SANITARIOS PORTÁTILES.

MO: 2 PERSONAL DE LIMPIEZA CAPACITADO.
EM: 1 EQUIPO O TANQUE DE SUCCIÓN DE RESIDUOS, HERRAMIENTAS MANUALES.

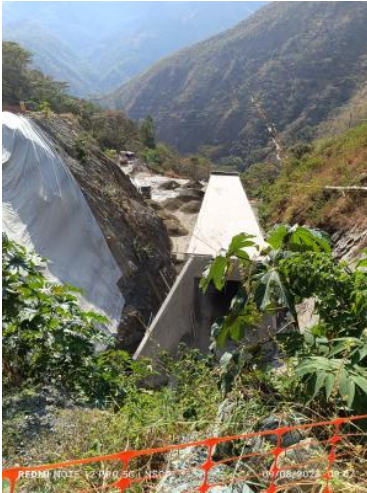
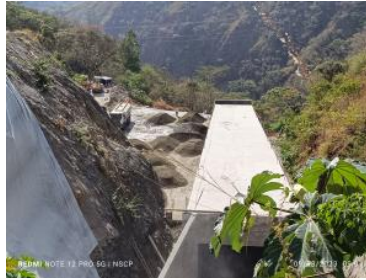
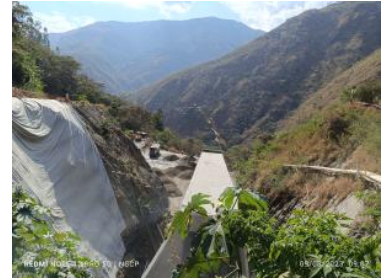
RELLENO Y COMPACTADO DEL LADO LATERAL IZQUIERDO DE ALCANTARILLA MCA 5x5M.

SELLADO DE FISURAS, IMPERMEABILIZACIÓN DEL LADO LATERAL SUPERIOR IZQUIERDO DE LA ALCANTARILLA.

SE APRECIA EL RELLENO Y COMPACTADO CON MATERIAL ZARANDEADO EN EL LADO LATERAL IZQUIERDO DE LA ALCANTARILLA MCA DE 5x5M.

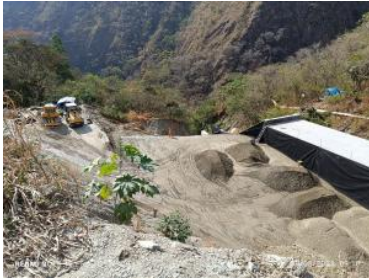
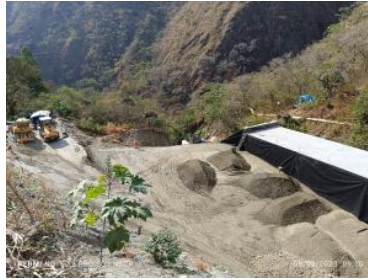
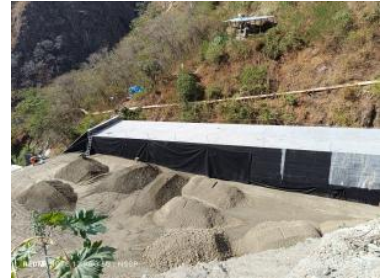
PROGRESIVA: KM6+200.
RELLENO Y COMPACTADO DEL LADO LATERAL IZQUIERDO DE ALCANTARILLA MCA 5x5M.
TRANSPORTE DE MATERIAL DE RELLENO DESDE EL ÁREA DE ACOPIO UBICADA KM4+980.
SELLADO DE FISURAS, IMPERMEABILIZACIÓN DEL LADO LATERAL SUPERIOR IZQUIERDO DE LA ALCANTARILLA.

SE APRECIA EL RELLENO Y COMPACTADO CON MATERIAL ZARANDEADO EN EL LADO LATERAL IZQUIERDO DE LA ALCANTARILLA MCA DE 5x5M.
MO: 1 INGENIERO ASISTENTE DE PRODUCCIÓN, 1 TÉCNICO DE LABORATORIO CONTRATISTA, 1 CAPATAZ, 6 OPERADORES, 2 OFICIALES, 2 PEONES, 1 VIGÍA, 1 INSTRUMENTO DE INYECCIÓN PARA SELLAR FISURAS,
EM: 1 TRACTOR SOBRE ORUGA, 1 RODILLO LISO VIBRATORIO, 2 COMPACTADORA TIPO CANGURO, 4 VOLQUETES, HERRAMIENTAS MANUALES, 1 EQUIPO COMPLETO PARA LA DENSIDAD DE CAMPO - METODO CONO DE ARENA.

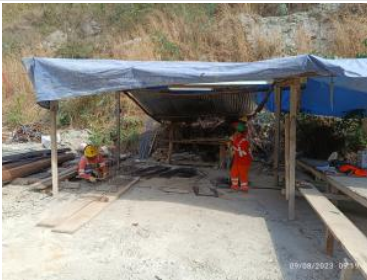
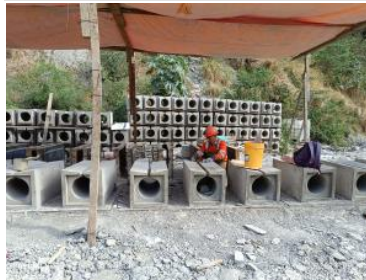
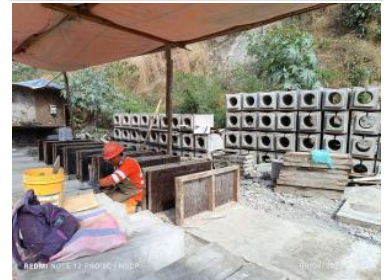
PROGRESIVA KM4+980
TALLER DE CARPINTERÍA METÁLICA
DISPOSICIÓN DE ACERO, ENCOFRADO, VACIADO DE MÓDULOS CAJAS CAZ PREFABRICADOS.
DISPOSICIÓN DE ACERO DE CAJAS DE ARQUETAS DE REGISTRO DE AGUAS DE FILTRACIÓN Y DE
ARQUETAS SIFÓNICAS.

DISPOSICIÓN DE ACERO, ENCOFRADO Y VACIADO DE CONCRETO PARA CAJAS CAZ PREFABRICADOS (10 UNIDADES AL DÍA).
DISPOSICIÓN DE ACERO (EN EL KM4+980), ENCOFRADO Y VACIADO (ISITU) DE CAJAS DE ARQUETAS DE REGISTRO DE AGUAS DE FILTRACIÓN Y CAJAS DE ARQUETAS SIFÓNICAS.
MO: 1 PREVENCIÓNISTA, 1 CAPATAZ, 2 OFICIALES EN CARPINTERÍA METÁLICA, 2 OPERARIOS EN CARPINTERÍA METÁLICA, 2 OFICIALES EN VACIADO DE CONCRETO, 1 OPERARIO, 1 OPERADOR.
EM: 1 MIXER, 4 AMOLADORAS, 1 VIBRADOR PARA CONCRETO, HERRAMIENTAS MANUALES.

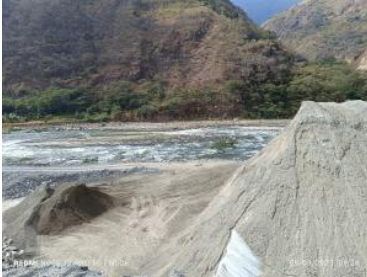
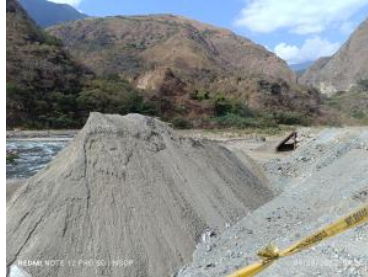
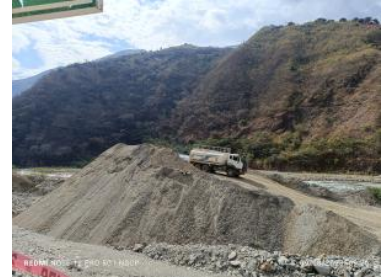
PROGRESIVA: KM4+980.
ZARANDEO DE MATERIAL EXCAVADO PARA RELLENO.
ELIMINACIÓN DE MATERIAL RESIDUAL DEL ZARANDEO.
TRANSPORTE DE MATERIAL PARA RELLENO DE ALCANTARILLA.
RIEGO DE LOS ACCESOS PARA MINIMIZAR LA POLUCIÓN.

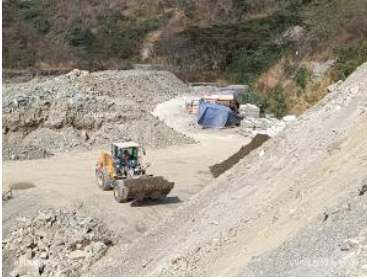
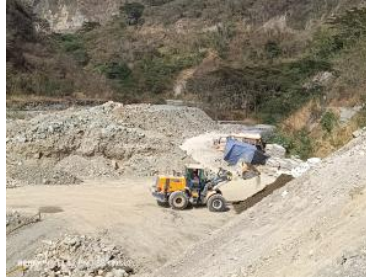
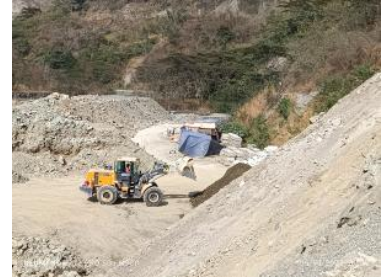
PROGRESIVA: KM4+980.
ZARANDEO DE MATERIAL EXCAVADO PARA RELLENO.
ELIMINACIÓN DE MATERIAL RESIDUAL DEL ZARANDEO.
TRANSPORTE DE MATERIAL PARA RELLENO DE ALCANTARILLA.
RIEGO DE LOS ACCESOS PARA MINIMIZAR LA POLUCIÓN.

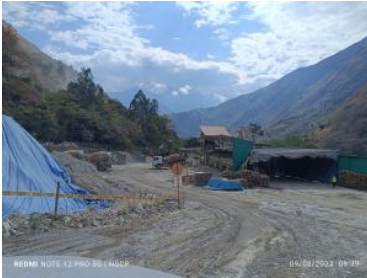
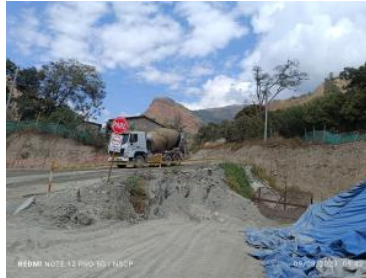
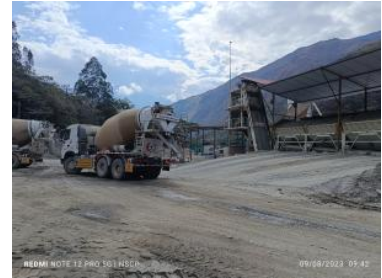
PROGRESIVA: KM4+980
PLANTA DE CONCRETO
PREPARACIÓN CONCRETO PARA VACIADO DE MÓDULOS CAJAS CAZ PREFABRICADOS.
PREPARACIÓN DE CONCRETO F'C=300KG/CM3 PARA EL REVESTIMIENTO DEL TÚNEL.
PREPARACIÓN DE SHOTCRETE PARA EL TÚNEL

SE PRODUCE CONCRETO PARA VACIAR CAJAS CAZ PREFABRICADOS (10 UNIDADES AL DÍA).
PRODUCCIÓN DE CONCRETO F'C=300KG/CM3 PARA EL REVESTIMIENTO DEL TÚNEL Y
PRODUCCIÓN DE SHOTCRETE CON SU RESPECTIVO CONTROL DE CALIDAD.
MO: 1 INGENIERO ESPECIALISTA DE INSTALACIONES TÚNEL, 1 INGENIERO ASISTENTE DEL
ESPECIALISTA DE INSTALACIONES TÚNEL, 1 TÉCNICO DE CONTROL DE CALIDAD, 1
LABORATORISTA, 2 AUXILIARES DE CONTROL DE CALIDAD, 5 OPERADORES.
EM: 1 CARGADOR FRONTAL, 4 MIXER, PLANTA DE CONCRETO, 1 EQUIPO COMPLETO DE CONO DE
ABRAMS PARA MEDIR EL SLUMP, HERRAMIENTAS MANUALES.

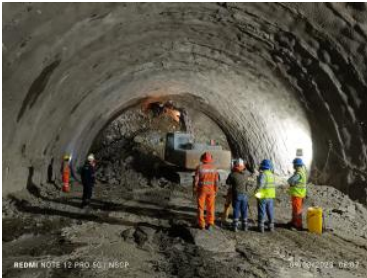
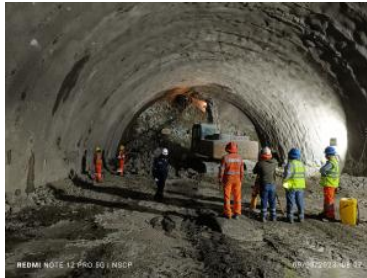
PROGRESIVA: KM7+915
EXCAVACIÓN DE ROCA TIPO V EN PORTAL DE SALIDA HACIA LA BAHÍA.
ELIMINACIÓN DE MATERIAL EXCAVADO (ROCA TIPO V) DEL TÚNEL (PORTAL DE SALIDA -BAHÍA).
REPLANTEO Y NIVELACIÓN PARA EXCAVACIÓN.
LANZAMIENTO DE SHOTCRETE PARA REFUERZO DEL ÁREA EXCAVADA.

SE APRECIA EXCAVACIÓN DE ROCA TIPO V EN EL PORTAL DE SALIDA DEL TÚNEL HACIA LA BAHÍA, EL MATERIAL EXCAVADO SE PROCEDE A ELIMINAR AL DME KM4+980. LUEGO DE LA VERIFICACIÓN DE LAS ACTIVIDADES Y PREVIA LA AUTORIZACIÓN DE LA SUPERVISIÓN SE PROCEDE A REALIZAR EL LANZAMIENTO DE SHOTCRETE PARA REFUERZO DEL ÁREA EXCAVADA Y DE LA CIMBRA.
SE APRECIA LA INSPECCIÓN DE LAS ACTIVIDADES POR LA SUPERVISIÓN.
MO: 1 INGENIERO ESPECIALISTA DE GEOLOGÍA Y GEOTECNIA DE LA SUPERVISIÓN, 1 INGENIERO ASISTENTE DE PRODUCCIÓN, 1 PREVENCIÓNISTA (SSOMA), 1 CAPATAZ, 9 OPERADORES, 1 OPERARIO, 4 OFICIALES, 1 TÉCNICO ELECTRICISTA, 1 MECÁNICO, 1 VIGÍA, 1 TOPOGRAFO, 1 AUXILIAR DE TOPOGRAFÍA .
EM: 1 MARTILLO HIDRÁULICO (PICOTÓN), 1 CARGADOR FRONTAL, 2 VOLQUETES, 1 JUMBO, 1 TELEHANDLER, 1 EQUIPO ROBOTIZADO PARA LANZAMIENTO DE SHOTCRETE, 2 MIXERES, HERRAMIENTAS MANUALES, ESTACIÓN TOTAL ROBÓTICA.

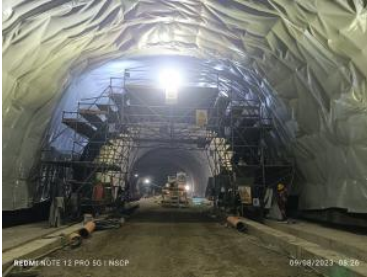
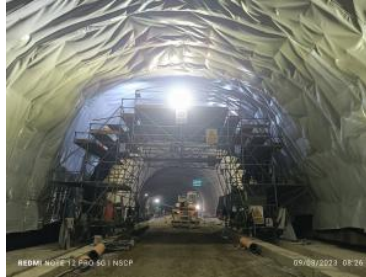
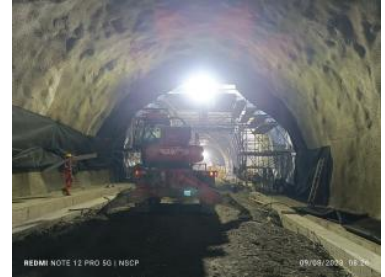
PROGRESIVA: KM7+038.
INSTALACIÓN GEOTEXTIL, LAMINA DE IMPERMEABILIZACIÓN DE 2MM, TUBERÍA DE \varnothing 110MM.

SE APRECIA TENDIDO DEL GEOTEXTIL, RECUBIERTA POR LA LAMINA IMPERMEABILIZANTE DE 2MM Y LA INSTALACIÓN DE TUBERÍA DE \varnothing 110MM; PARA LA EJECUCIÓN DE ESTAS ACTIVIDADES SE CUENTA CON LOS EQUIPOS Y MAQUINARIAS NECESARIAS Y UN ANDAMIO DESLIZANTE DE 5M. EL ANDAMIO SE ENCUENTRA UBICADO EN EL KM7+038.
MO: 1 CAPATAZ, 1 PREVENCIÓNISTAS (SSOMA) CONTRATISTA, 6 OFICIALES, 1 PEÓN, 1 OPERADOR.
EM: 1 TELEHANDLER, 1 ANDAMIO DESLIZANTE (5M), 2 SOLDADORAS LAMINA PVC, HERRAMIENTAS MANUALES.

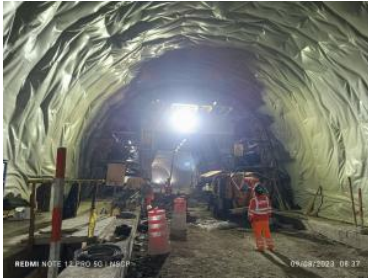
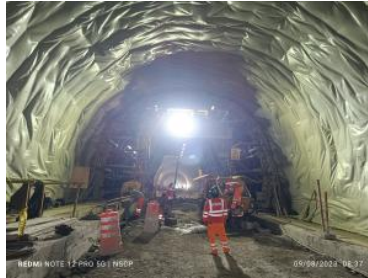
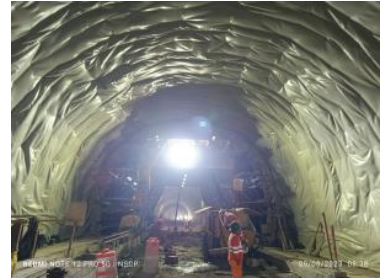
PROGRESIVA: KM6+958.95-KM6+970.82
ENCOFRADO, VACIADO DE CONCRETO F'C=300KG/CM PARA REVESTIMIENTO DEL TÚNEL.

VACIADO DE CONCRETO REVESTIMIENTO F'C=300KG/CM3 DEL TÚNEL DEL KM6+958.95-KM6+970.82 (SECCIÓN DEL ENCOFRADO DEL ANDAMIO DESLIZANTE DE 12M-PAVIMENTADORA DE CONCRETO), PREVIA AUTORIZACIÓN RESPECTIVA DE LA SUPERVISIÓN SE PROCEDERÁ A VACIAR EL CONCRETO.

EL VACIADO DEL CONCRETO DE REVESTIMIENTO INICIO A LA 9PM DEL DÍA DE AYER 08.08.2023 Y CONCLUYO HOY A LAS 8:30AM.

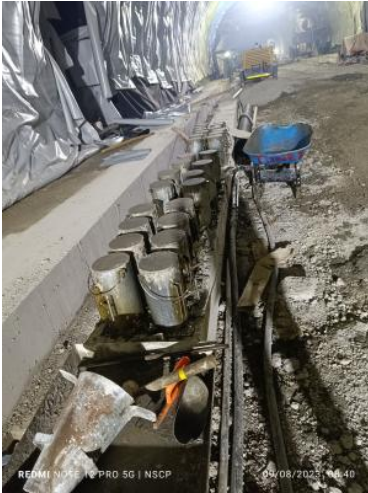
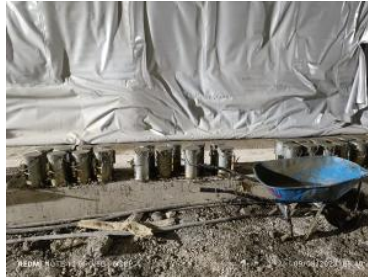
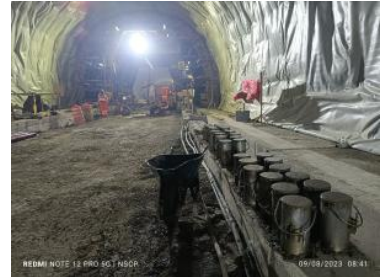
PROGRESIVA: KM6+958.95-KM6+970.82.
CONTROL CALIDAD DEL CONCRETO F'C=300KG/CM PARA REVESTIMIENTO DEL TÚNEL.

SE APRECIA LA TOMA DE MUESTRAS DEL CONCRETO EN PROBETAS PARA SUS ENSAYOS RESPECTIVOS.
MO: 1 TÉCNICO DE LABORATORIO, 1AUXILIAR DE LABORATORIO.
EM: EQUIPO PARA MEDIR EL SLUMP CONO DE ABRAMS, PROBETAS.

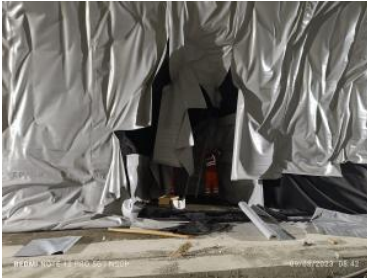
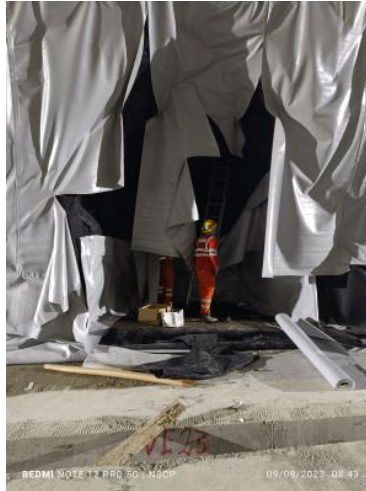
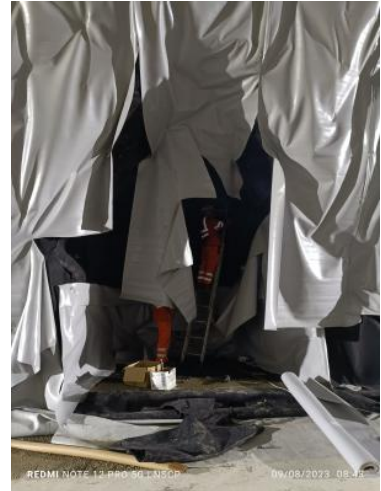
PROGRESIVA: KM6+999
IMPERMEABILIZACIÓN DE NICHOS

SE APRECIA LA INSTALACIÓN GEOTEXTIL, LAMINA DE IMPERMEABILIZACIÓN DE 2MM.
MO: 2 OPERARIOS.
EM: 1 SOLDADURA DE GEOTEXTIL, PISTOLA DE AIRE CALIENTE, HDPE, HERRAMIENTAS MANUALES.
