# BITACORA ELECTRÓNICA DE OBRA

Confirma Bitacora:	Nro Informe:	Fecha Informe:	Nombre De La Obra:	Personal Encargado:
Si	23	07 - 08 - 2023	Culminacion de Obra del Proyecto "Mejoramiento de la Carretera Rodriguez de Mendoza-Empalme PE-5N (La Calzada), Tramo: Selva Alegre - Empalme PE-5N (La Calzada)	MOISES EDISON CALDERON BELTRAN

## Panel Fotográfico de la Bitacora de Obras

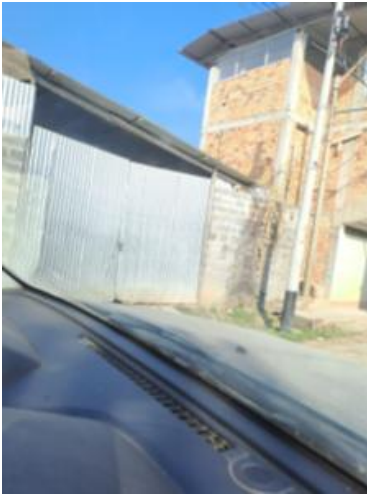
visitando el laboratorio de la supervisión

En la revisión no se encuentra algún técnico desarrollando algún ensayo.

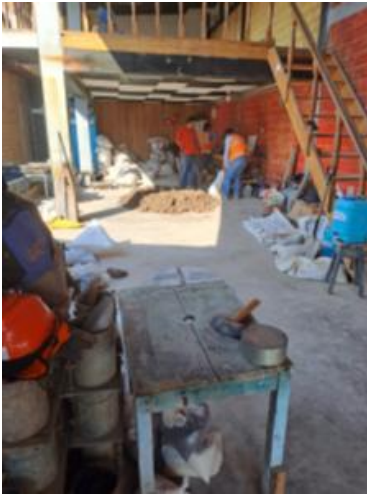
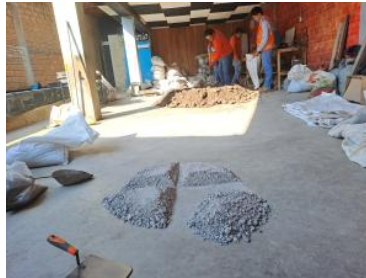
verificación de labores en laboratorio de contratista

lab de suelos contrata

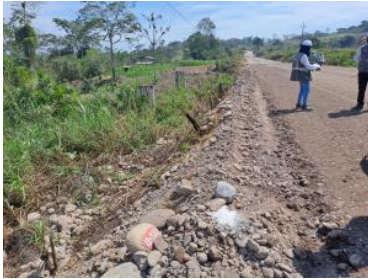
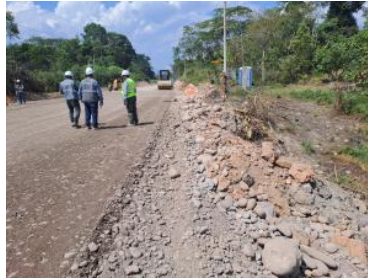
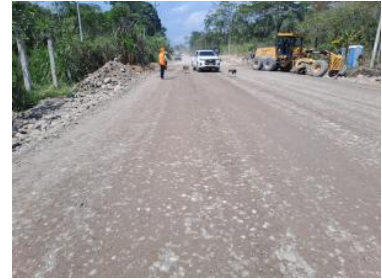
Mejoramiento de sub base: refinado de sub rasante

hoy no tenemos cisterna y el material compactado es afectado en su compactación ancho de vía ajustado : por cercanía del relleno a canal existente

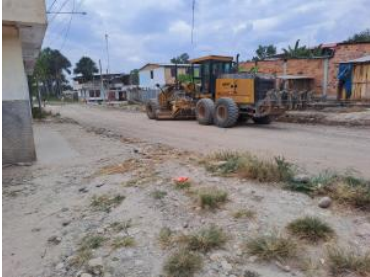
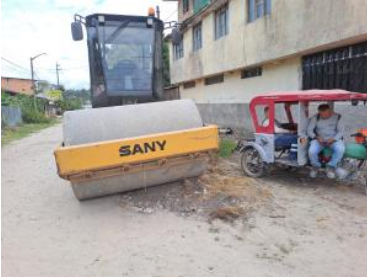
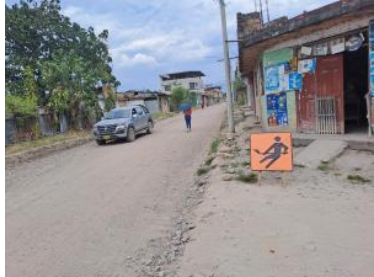
inicia actividades en progresiva 12+140 zona critica a 12+400 mantenimiento a sub rasante existente

intervención con 01 motoniveladora , rodillo topografía interviene en el trazo y replanteo

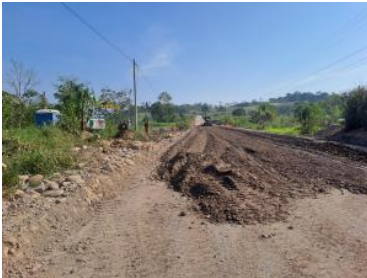
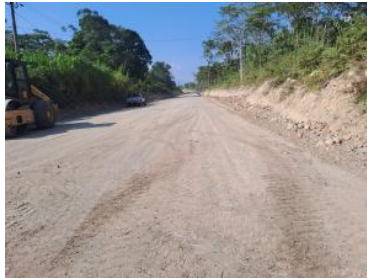
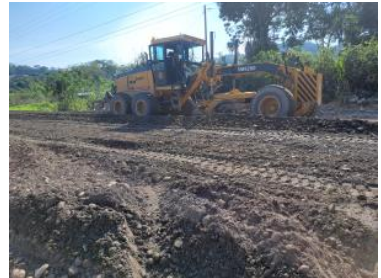
sub rasante

18+420 colocacion de hormigon a sub rasnte 00

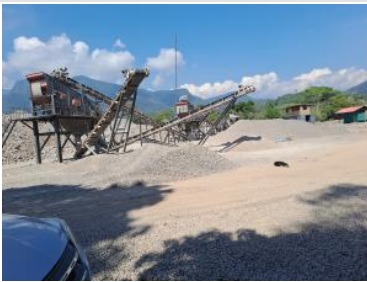
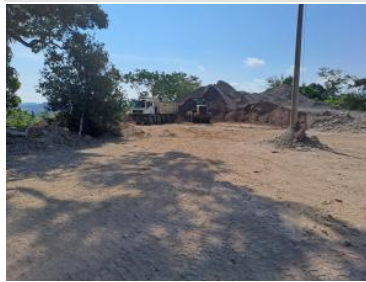
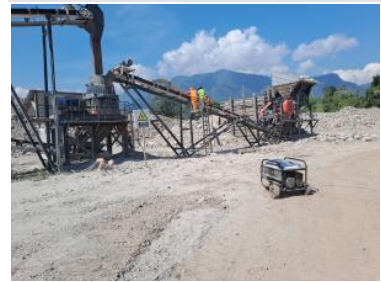
visita a planta chancadora

operaciones detenidas por rotura de faja transportadora  
se estima una interrupción de 2 horas

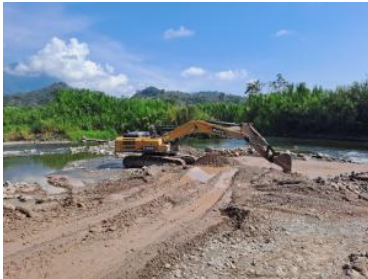
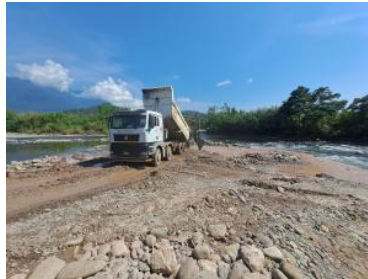
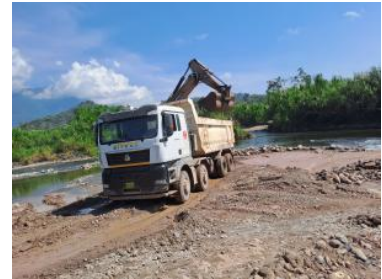
proceso de lavado de material en rio

el material es devuelto al rio donde la excavadora de da 4 vueltas para luego cargarlo en estado húmedo al volquete en esta operación se pierde la granulometría inicial del agregado a lavarse
