BITACORA ELECTRÓNICA DE OBRA

INFORME Y/O REPORTE N°038_CONTRATO N°68-2023-MNT. TÚNEL MACHUPICCHU/NSCP.2023.
 CONTRATO DE OBRA: N° 057-2021-MTC/ 20, del 07.06.2021
 EMPRESA CONTRATISTA: CONSORCIO CARRETERA CUSCO
 Obra: "MEJORAMIENTO DE LA CARRETERA SANTA MARÍA - SANTA TERESA - PUENTE HIDROELÉCTRICA MACHUPICCHU, ITEM B.- CONSTRUCCIÓN DE TÚNEL Y ACCESOS".
 Monto Del Contrato: S/ 166,167,111.89 INCLUYE IGV
 Nuevo Monto Contractual: S/ 169,403,678.35 INCLUYE IGV: este monto es incluido y deducido por los Adicionales y deductivos vinculantes aprobados según RD.
 Plazo de Ejecución Contractual: 900 dc
 Inicio del Plazo Contractual: 23 de junio del 2021
 Término del Plazo Contractual: 9 de diciembre del 2023
 Suspensión de Plazo: 123 dc
 Nuevo Termino del Plazo: 31 de mayo del 2024
 SUPERVISOR: CONSORCIO SUPERVISOR SANTA TERESA
 CONTRATO DE CONSULTORÍA DE OBRA N° 035 -2021-MTC/20.2, del 19.03.2021.
 Monto del Contrato de Consultoría: S/. 14,391,447,86 INCLUYE IGV

Panel Fotográfico de la Bitacora de Obras

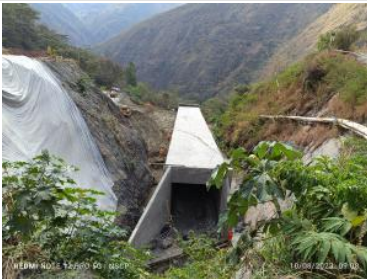
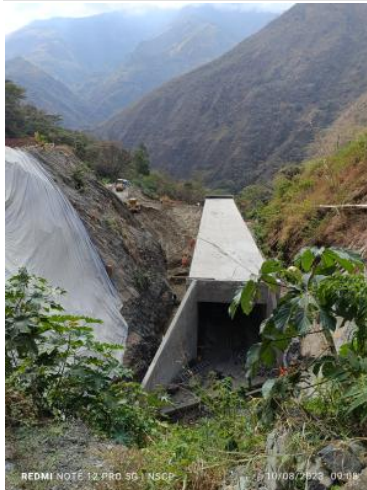
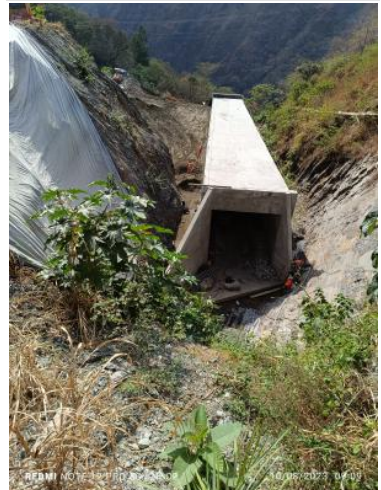
PROGRESIVA: KM6+200.
 RELLENO Y COMPACTADO DEL LADO LATERAL IZQUIERDO DE ALCANTARILLA MCA 5x5M.
 TRANSPORTE DE MATERIAL DE RELLENO DESDE EL ÁREA DE ACOPIO UBICADA KM4+980.
 SELLADO EN FISURAS, IMPERMEABILIZACIÓN DEL LADO LATERAL SUPERIOR IZQUIERDO DE LA ALCANTARILLA.
 LIMPIEZA DE EMBOQUILLADO DE ENTRADA DE ALCANTARILLA.

SE APRECIA EL RELLENO Y COMPACTADO CON MATERIAL ZARANDEADO EN EL LADO LATERAL IZQUIERDO DE LA ALCANTARILLA MCA DE 5x5M. ASIMISMO SE REALIZA LA INYECCIÓN DEL SELLADO EN FISURAS DEL LADO LATERAL SUPERIOR IZQUIERDO DE LA ALCANTARILLA PARA PROSEGUIR CON SU RESPECTIVA IMPERMEABILIZACIÓN, POR OTRA PARTE, SE REALIZA LA LIMPIEZA DEL EMBOQUILLADO DE ENTRADA DE LA ALCANTARILLA.
 MO: 1 INGENIERO ASISTENTE DE PRODUCCIÓN, 1 TÉCNICO DE LABORATORIO CONTRATISTA, 1 CAPATAZ, 6 OPERADORES, 2 OPERARIOS, 2 OFICIALES, 3 PEONES, 1 VIGÍA,
 EM: 1 TRACTOR SOBRE ORUGA, 1 RODILLO LISO VIBRATORIO, 2 COMPACTADORA TIPO CANGURO, 4 VOLQUETES, HERRAMIENTAS MANUALES, 1 EQUIPO COMPLETO PARA LA DENSIDAD DE CAMPO - MÉTODO CONO DE ARENA, 1 INSTRUMENTO DE INYECCIÓN PARA SELLAR FISURAS.

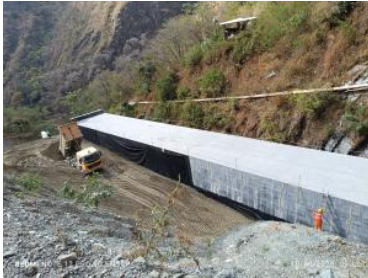
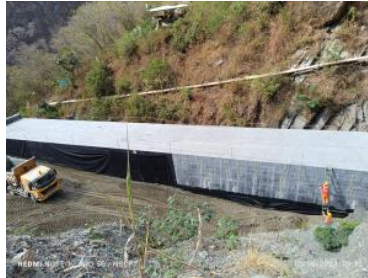
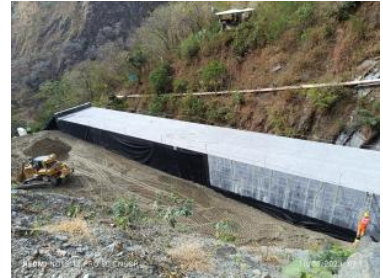
PROGRESIVA: KM6+200.
RELLENO Y COMPACTADO DEL LADO LATERAL IZQUIERDO DE ALCANTARILLA MCA 5x5M.
TRANSPORTE DE MATERIAL DE RELLENO DESDE EL ÁREA DE ACOPIO UBICADA KM4+980.
SELLADO DE FISURAS, IMPERMEABILIZACIÓN DEL LADO LATERAL SUPERIOR IZQUIERDO DE LA ALCANTARILLA.
LIMPIEZA DE EMBOQUILLADO DE ENTRADA DE ALCANTARILLA.

SE APRECIA EL RELLENO Y COMPACTADO CON MATERIAL ZARANDEADO EN EL LADO LATERAL IZQUIERDO DE LA ALCANTARILLA MCA DE 5x5M. ASIMISMO SE REALIZA LA INYECCIÓN DEL SELLADO EN FISURAS DEL LADO LATERAL SUPERIOR IZQUIERDO DE LA ALCANTARILLA PARA PROSEGUIR CON SU RESPECTIVA IMPERMEABILIZACIÓN, POR OTRA PARTE, SE REALIZA LA LIMPIEZA DEL EMBOQUILLADO DE ENTRADA DE LA ALCANTARILLA.
MO: 1 INGENIERO ASISTENTE DE PRODUCCIÓN, 1 TÉCNICO DE LABORATORIO CONTRATISTA, 1 CAPATAZ, 6 OPERADORES, 2 OPERARIOS, 2 OFICIALES, 3 PEONES, 1 VIGÍA,
EM: 1 TRACTOR SOBRE ORUGA, 1 RODILLO LISO VIBRATORIO, 2 COMPACTADORA TIPO CANGURO, 4 VOLQUETES, HERRAMIENTAS MANUALES, 1 EQUIPO COMPLETO PARA LA DENSIDAD DE CAMPO - MÉTODO CONO DE ARENA, 1 INSTRUMENTO DE INYECCIÓN PARA SELLAR FISURAS.

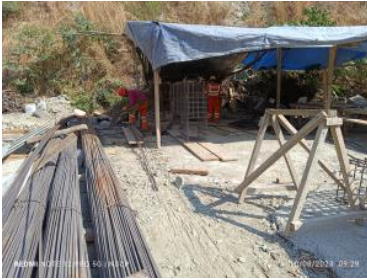
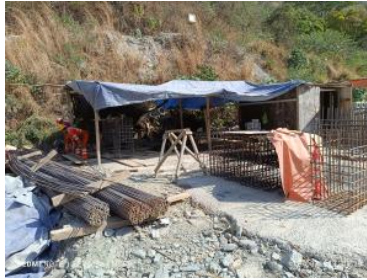
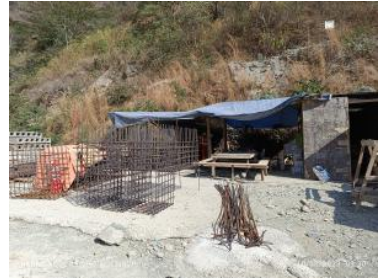
3

PROGRESIVA KM4+980
TALLER DE CARPINTERÍA METÁLICA
DISPOSICIÓN DE ACERO, ENCOFRADO, VACIADO DE MÓDULOS CAJAS CAZ PREFABRICADOS.
DISPOSICIÓN DE ACERO DE CAJAS DE ARQUETAS DE REGISTRO DE AGUAS DE FILTRACIÓN Y DE ARQUETAS SIFÓNICAS.

DISPOSICIÓN DE ACERO, ENCOFRADO Y VACIADO DE CONCRETO PARA CAJAS CAZ PREFABRICADOS (10 UNIDADES AL DÍA).
DISPOSICIÓN DE ACERO (EN EL KM4+980), ENCOFRADO Y VACIADO (ISITU) DE CAJAS DE ARQUETAS DE REGISTRO DE AGUAS DE FILTRACIÓN Y CAJAS DE ARQUETAS SIFÓNICAS.
MO: 1 PREVENCIÓNISTA, 1 CAPATAZ, 2 OFICIALES EN CARPINTERÍA METÁLICA, 2 OPERARIOS EN CARPINTERÍA METÁLICA, 2 OFICIALES EN CARPINTERÍA MADERA, 2 OFICIALES EN VACIADO DE CONCRETO, 1 OPERARIO, 1 OPERADOR.
EM: 1 MIXER, 4 AMOLADORAS, 1 VIBRADOR PARA CONCRETO, HERRAMIENTAS MANUALES.

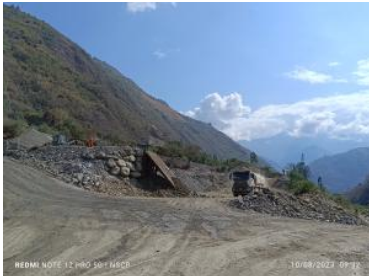
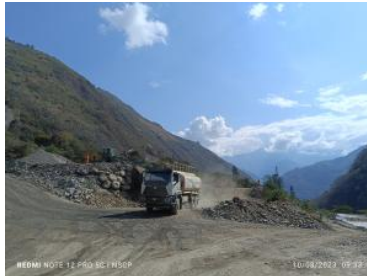
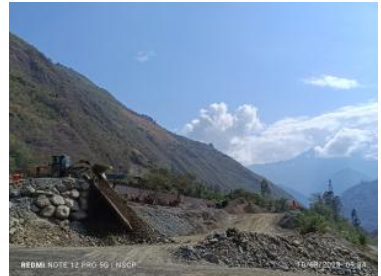
PROGRESIVA: KM4+980.
ZARANDEO DE MATERIAL EXCAVADO PARA RELLENO.
ELIMINACIÓN DE MATERIAL RESIDUAL DEL ZARANDEO.
TRANSPORTE DE MATERIAL PARA RELLENO DE ALCANTARILLA.
RIEGO DE LOS ACCESOS PARA MINIMIZAR LA POLUCIÓN Y HUMEDECER AL MATERIAL DE RELLENO ACOPIADO.

4 MO: 1 PREVENCIÓNISTA, 7 OPERADORES, 1 PERSONAL DE PISO, 1 VIGÍA O CONTROLADOR.
EM: 2 CARGADORES FRONTALES, 1 ZARANDA, 4 VOLQUETES, 1 CISTERNA PARA AGUA.

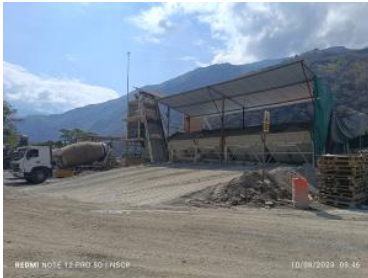
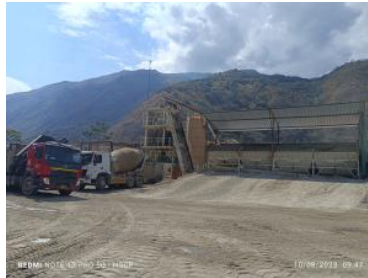
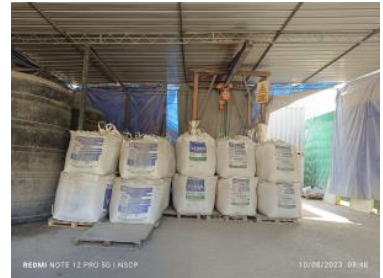
PROGRESIVA: KM4+980
PLANTA DE CONCRETO
PREPARACIÓN DE CONCRETO F'C=300KG/CM3 PARA EL REVESTIMIENTO DEL TÚNEL.
PREPARACIÓN DE SHOTCRETE PARA EL TÚNEL.

PRODUCCIÓN DE CONCRETO F'C=300KG/CM3 PARA EL REVESTIMIENTO DEL TÚNEL Y PRODUCCIÓN DE SHOTCRETE CON SU RESPECTIVO CONTROL DE CALIDAD.
MO: 1 INGENIERO ESPECIALISTA DE INSTALACIONES TÚNEL, 1 INGENIERO ASISTENTE DEL ESPECIALISTA DE INSTALACIONES TÚNEL, 1 TÉCNICO DE CONTROL DE CALIDAD, 1 LABORATORISTA, 2 AUXILIARES DE CONTROL DE CALIDAD, 5 OPERADORES.
EM: 1 CARGADOR FRONTAL, 4 MIXER, PLANTA DE CONCRETO, 1 EQUIPO COMPLETO DE CONO DE ABRAMS PARA MEDIR EL SLUMP, HERRAMIENTAS MANUALES.

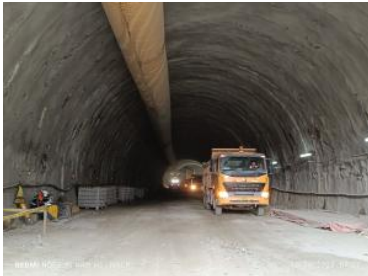
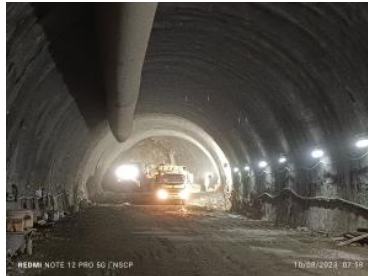
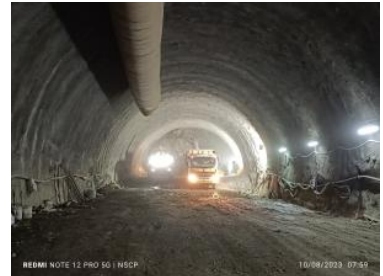
6

PROGRESIVA: KM7+913
 EXCAVACIÓN DE ROCA TIPO V EN PORTAL DE SALIDA HACIA LA BAHÍA.
 ELIMINACIÓN DE MATERIAL EXCAVADO (ROCA TIPO V) DEL TÚNEL (PORTAL DE SALIDA -BAHÍA).
 REPLANTEO Y NIVELACIÓN DE CIMBRAS Y CONTROL DE LA EXCAVACIÓN.
 INSTALACIÓN DE CIMBRAS PARA ROCA TIPO V.
 LANZAMIENTO DE SHOTCRETE PARA REFUERZO DEL ÁREA EXCAVADA Y DE LA CIMBRA.

SE APRECIA EXCAVACIÓN DE ROCA TIPO V EN EL PORTAL DE SALIDA DEL TÚNEL HACIA LA BAHÍA, EL MATERIAL EXCAVADO SE PROCEDE A ELIMINAR AL DME KM4+980. LUEGO DE LA VERIFICACIÓN DE LAS ACTIVIDADES Y PREVIA LA AUTORIZACIÓN DE LA SUPERVISIÓN SE PROCEDE A REALIZAR EL LANZAMIENTO DE SHOTCRETE PARA REFUERZO DEL ÁREA EXCAVADA Y DE LA CIMBRA.
 SE APRECIA LA INSPECCIÓN DE LAS ACTIVIDADES POR LA SUPERVISIÓN.
 MO: 1 INGENIERO ESPECIALISTA DE GEOLOGÍA Y GEOTECNIA DE LA SUPERVISIÓN, 1 INGENIERO ASISTENTE DE PRODUCCIÓN, 1 PREVENCIONISTA (SSOMA), 1 CAPATAZ, 10 OPERADORES, 1 OPERARIO, 4 OFICIALES, 1 TÉCNICO ELECTRICISTA, 1 MECÁNICO, 1 VIGÍA, 1 TOPOGRAFO, 1 AUXILIAR DE TOPOGRAFÍA.
 EM: 1 MARTILLO HIDRÁULICO (PICOTÓN), 1 CARGADOR FRONTAL, 3 VOLQUETES, 1 JUMBO, 1 TELEHANDLER, 1 EQUIPO ROBOTIZADO PARA LANZAMIENTO DE SHOTCRETE, 2 MIXERES, HERRAMIENTAS MANUALES, ESTACIÓN TOTAL ROBÓTICA.

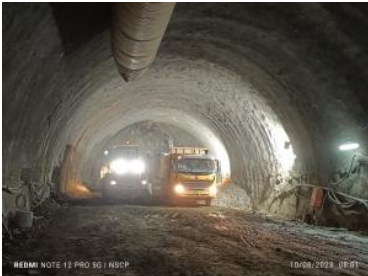
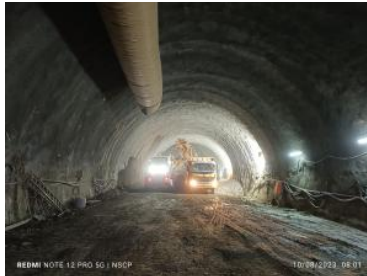
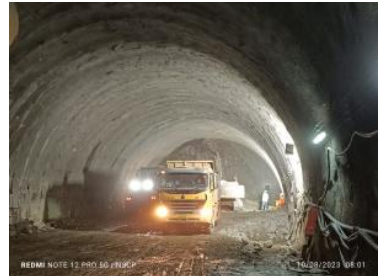
7

PROGRESIVA: KM7+913
 EXCAVACIÓN DE ROCA TIPO V EN PORTAL DE SALIDA HACIA LA BAHÍA.
 ELIMINACIÓN DE MATERIAL EXCAVADO (ROCA TIPO V) DEL TÚNEL (PORTAL DE SALIDA -BAHÍA).
 REPLANTEO Y NIVELACIÓN DE CIMBRAS Y CONTROL DE LA EXCAVACIÓN.
 INSTALACIÓN DE CIMBRAS PARA ROCA TIPO V.
 LANZAMIENTO DE SHOTCRETE PARA REFUERZO DEL ÁREA EXCAVADA Y DE LA CIMBRA.

SE APRECIA EXCAVACIÓN DE ROCA TIPO V EN EL PORTAL DE SALIDA DEL TÚNEL HACIA LA BAHÍA, EL MATERIAL EXCAVADO SE PROCEDE A ELIMINAR AL DME KM4+980. LUEGO DE LA VERIFICACIÓN DE LAS ACTIVIDADES Y PREVIA LA AUTORIZACIÓN DE LA SUPERVISIÓN SE PROCEDE A REALIZAR EL LANZAMIENTO DE SHOTCRETE PARA REFUERZO DEL ÁREA EXCAVADA Y DE LA CIMBRA.
 SE APRECIA LA INSPECCIÓN DE LAS ACTIVIDADES POR LA SUPERVISIÓN.
 MO: 1 INGENIERO ESPECIALISTA DE GEOLOGÍA Y GEOTECNIA DE LA SUPERVISIÓN, 1 INGENIERO ASISTENTE DE PRODUCCIÓN, 1 PREVENCIÓNISTA (SSOMA), 1 CAPATAZ, 10 OPERADORES, 1 OPERARIO, 4 OFICIALES, 1 TÉCNICO ELECTRICISTA, 1 MECÁNICO, 1 VIGÍA, 1 TOPOGRAFO, 1 AUXILIAR DE TOPOGRAFÍA.
 EM: 1 MARTILLO HIDRÁULICO (PICOTÓN), 1 CARGADOR FRONTAL, 3 VOLQUETES, 1 JUMBO, 1 TELEHANDLER, 1 EQUIPO ROBOTIZADO PARA LANZAMIENTO DE SHOTCRETE, 2 MIXERES, HERRAMIENTAS MANUALES, ESTACIÓN TOTAL ROBÓTICA.

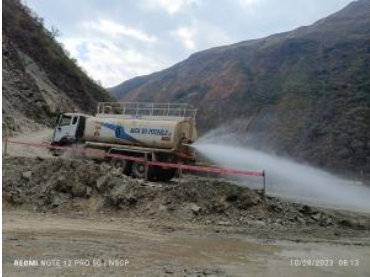
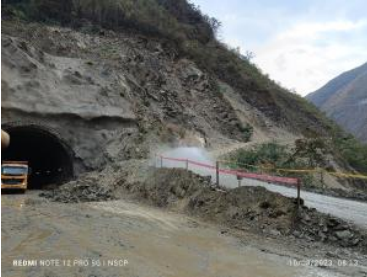
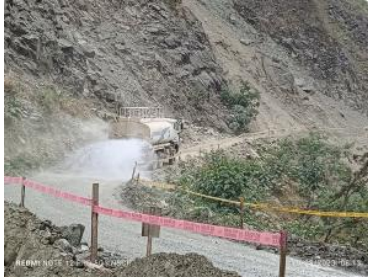
8

PROGRESIVA: KM6+080-KM8+120
RIEGO EN ACCESOS PROVISIONALES AL TÚNEL.

MO: 1 OPERADOR.
EM: 1 CISTERNA PARA AGUA DE RIEGO.

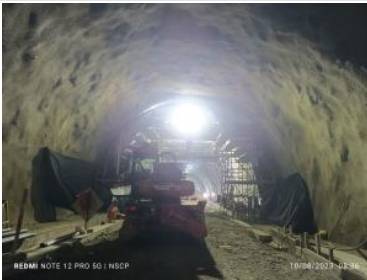
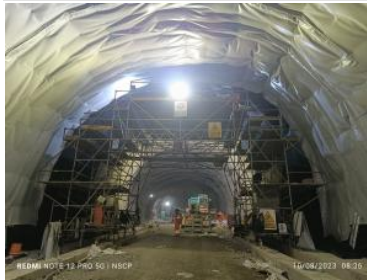
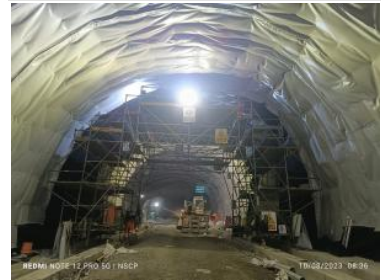
9

PROGRESIVA: KM7+050.
INSTALACIÓN GEOTEXTIL, LAMINA DE IMPERMEABILIZACIÓN DE 2MM, TUBERÍA DE \varnothing 110MM.

SE APRECIA TENDIDO DEL GEOTEXTIL, RECUBIERTA POR LA LAMINA IMPERMEABILIZANTE DE 2MM Y LA INSTALACIÓN DE TUBERÍA DE \varnothing 110MM; PARA LA EJECUCIÓN DE ESTAS ACTIVIDADES SE CUENTA CON LOS EQUIPOS Y MAQUINARIAS NECESARIAS Y UN ANDAMIO DESLIZANTE DE 5M. EL ANDAMIO SE ENCUENTRA UBICADO EN EL KM7+050.
MO: 1 CAPATAZ, 1 PREVENICIONISTAS (SSOMA) CONTRATISTA, 6 OFICIALES, 1 PEÓN, 1 OPERADOR.
EM: 1 TELEHANDLER, 1 ANDAMIO DESLIZANTE (5M), 2 SOLDADORAS LAMINA PVC, HERRAMIENTAS MANUALES.

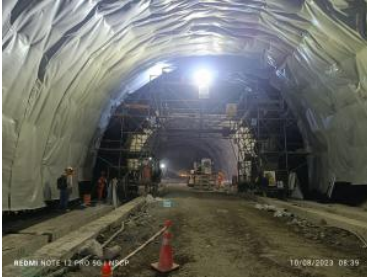
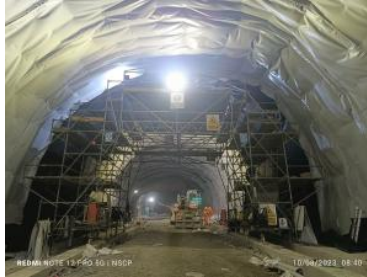
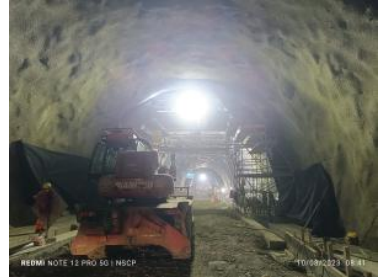
10

PROGRESIVA: KM7+050.
INSTALACIÓN GEOTEXTIL, LAMINA DE IMPERMEABILIZACIÓN DE 2MM, TUBERÍA DE \varnothing 110MM.

SE APRECIA TENDIDO DEL GEOTEXTIL, RECUBIERTA POR LA LAMINA IMPERMEABILIZANTE DE 2MM Y LA INSTALACIÓN DE TUBERÍA DE \varnothing 110MM; PARA LA EJECUCIÓN DE ESTAS ACTIVIDADES SE CUENTA CON LOS EQUIPOS Y MAQUINARIAS NECESARIAS Y UN ANDAMIO DESLIZANTE DE 5M. EL ANDAMIO SE ENCUENTRA UBICADO EN EL KM7+050.
MO: 1 CAPATAZ, 1 PREVENICIONISTAS (SSOMA) CONTRATISTA, 6 OFICIALES, 1 PEÓN, 1 OPERADOR.
EM: 1 TELEHANDLER, 1 ANDAMIO DESLIZANTE (5M), 2 SOLDADORAS LAMINA PVC, HERRAMIENTAS MANUALES.

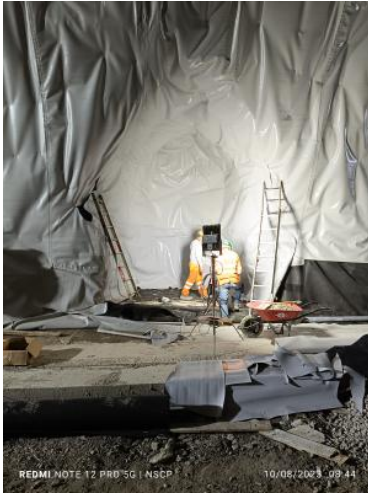
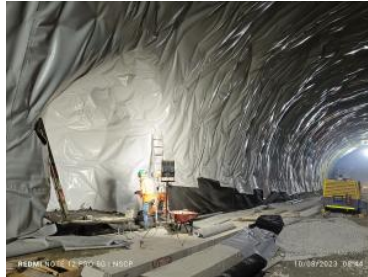
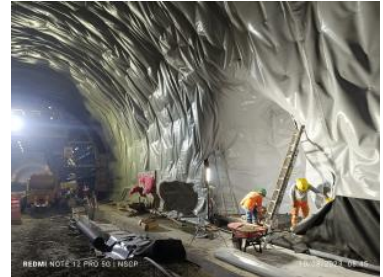
11

PROGRESIVA: KM6+999
IMPERMEABILIZACIÓN DE NICHOS

SE APRECIA LA INSTALACIÓN GEOTEXTIL, LAMINA DE IMPERMEABILIZACIÓN DE 2MM.
MO: 2 OPERARIOS.
EM: 1 SOLDADURA DE GEOTEXTIL, PISTOLA DE AIRE CALIENTE, HDPE, HERRAMIENTAS MANUALES.

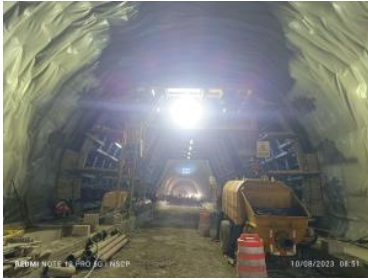
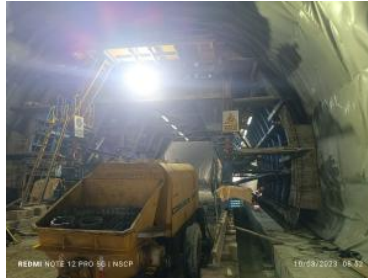
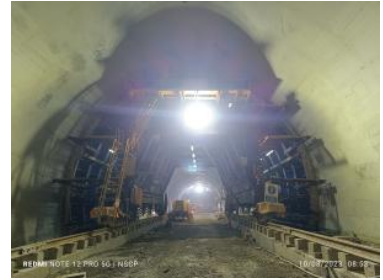
PROGRESIVA: KM6+970.82-KM6+982.72
ENCOFRADO, VACIADO DE CONCRETO F'C=300KG/CM PARA REVESTIMIENTO DEL TÚNEL.

VACIADO DE CONCRETO REVESTIMIENTO F'C=300KG/CM3 DEL TÚNEL DEL KM6+970.82-KM6+982.72 (SECCIÓN DEL ENCOFRADO DEL ANDAMIO DESLIZANTE DE 12M-PAVIMENTADORA DE CONCRETO), PREVIA AUTORIZACIÓN RESPECTIVA DE LA SUPERVISIÓN SE PROCEDERÁ A VACIAR EL CONCRETO.
EL VACIADO DEL CONCRETO DE REVESTIMIENTO PARA ESTE PAÑO SE TIENE PROYECTADO EJECUTAR HOY A HORAS DE LA NOCHE.
MO: 1 INGENIERO ESPECIALISTA DE OBRAS DE ARTE, 1 PREVENCIONISTA, 1 CAPATAZ, 4 OPERADORES, 3 OFICIALES, 2 PEONES.
EM: 3 MIXER, 1 BOMBA PARA CONCRETO, 1 ENCOFRADO METÁLICO (PAVIMENTADORA DE CONCRETO 12 M), 2 VIBRADORES PARA CONCRETO, 4 VIBRADORES INCORPORADOS A LA PAVIMENTADORA DE CONCRETO, 2 AMOLADORAS, 2 TALADROS, HERRAMIENTAS MANUALES.

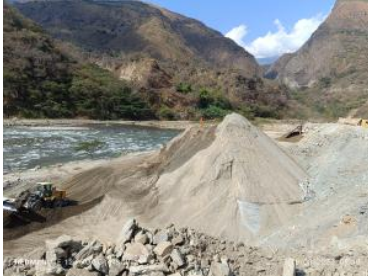
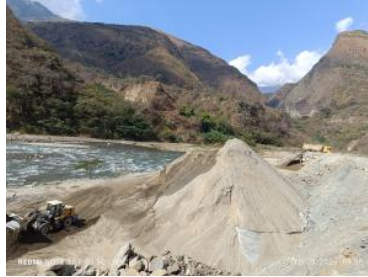
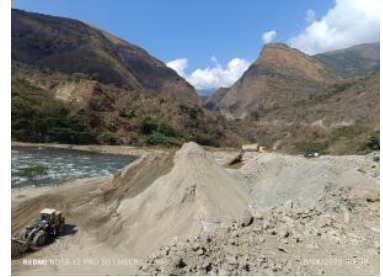
13

PROGRESIVA: KM4+980.
ZARANDEO DE MATERIAL EXCAVADO PARA RELLENO.
ELIMINACIÓN DE MATERIAL RESIDUAL DEL ZARANDEO.
TRANSPORTE DE MATERIAL PARA RELLENO DE ALCANTARILLA.
RIEGO DE LOS ACCESOS PARA MINIMIZAR LA POLUCIÓN Y HUMEDECER AL MATERIAL DE RELLENO ACOPIADO.

MO: 1 PREVENCIÓNISTA, 7 OPERADORES, 1 PERSONAL DE PISO, 1 VIGÍA O CONTROLADOR.
EM: 2 CARGADORES FRONTALES, 1 ZARANDA, 4 VOLQUETES, 1 CISTERNA PARA AGUA.
