BITACORA ELECTRÓNICA DE OBRA

Confirma Bitacora:	Nro Informe:	Fecha Informe:	Nombre De La Obra:	Personal Encargado:
Si	Nº 147 - 2023-MTC/20.9/MJQY	10 - 08 - 2023	Corredor Vial: Huánuco - La Unión-Huallanca, Dv. Antamina/Emp. PE-3N (Tingo Chico) - Nuevas Flores - Llata - Antamina, Tramo II	MICHAEL JESUS QUISPE YAURI.

OBRA: MEJORAMIENTO, CONSERVACIÓN POR NIVELES DE SERVICIO Y OPERACIÓN DEL CORREDOR VIAL: HUANUCO – LA UNIÓN – HUALLANCA – DV. ANTAMINA/ EMP. PE-3N (TINGO CHICO) – NUEVAS FLORES – LLATA – ANTAMINA, TRAMO II.

(PUNTO UNIÓN) INICIO DE LA OBRA KM 52+920 A (TINGO CHICO) FIN DEL TRAMO II KM 102+819 LONG: 49.899 KM

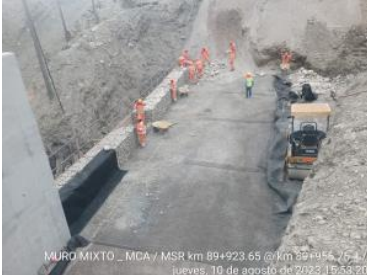
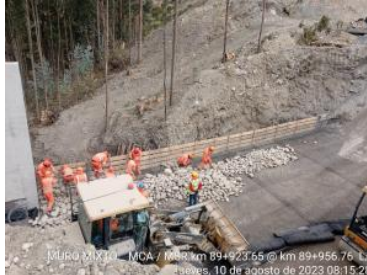
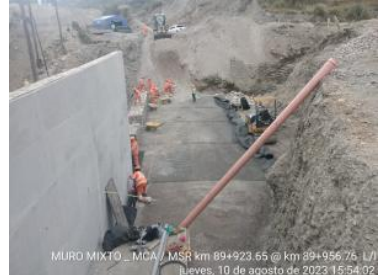
PROGRESIVA: KM 89+923, KM 89+956

CONSTRUCCIÓN MURO MIXTO MSR/MCA

TRABAJOS DE ENCOFRADO EN ZAPATAS DEL MSR/MCA

TRABAJOS DE ARMADO Y RELLENO GAVIONES EN MSR/MCA

COLOCACIÓN DE CONCRETO FC 100 KG/CM2 EN ZAPATAS DEL MCA/MSR

COLOCACIÓN DE VACIADO DE CONCRETO F'C 100 KG/CM2 EN SOLADOS DEL MSR/MCA

COLOCACIÓN DE CONCRETO FC 210 KG/CM2 EN ZAPATAS DEL MCA/MSR

CONSTRUCCIÓN DEL MURO SUELO REFORZADO/MURO DE CONCRETO ARMADO

RELLENO Y COMPACTADO POR CAPAS MURO SUELO REFORZADO/MURO DE CONCRETO ARMADO

TRABAJOS DE DISTRIBUCIÓN Y ARMADO DEL ACERO DE REFUERZO FY 4200 KG/CM2 EN ZAPATAS DEL MURO SUELO REFORZADO Y MURO DE CONCRETO ARMADO (MSR/MCA)

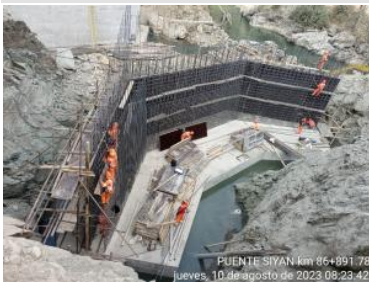
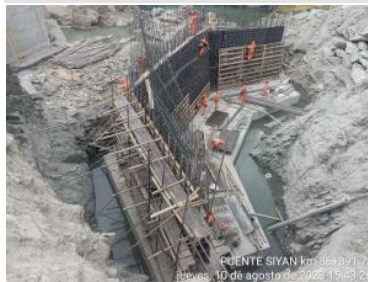
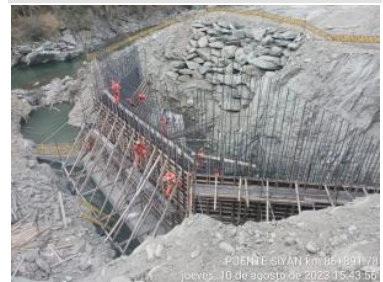
PROGRESIVA: KM 86+891.78

CONSTRUCCIÓN DEL PUENTE SIYAN

COLOCACIÓN DE CONCRETO FC = 140 KG/CM2 UTILIZADO EN EL ESTRIBO DEL PUENTE SIYAN DEL ESTRIBO IZQUIERDO

COLOCACIÓN DE CONCRETO FC = 210 KG/CM2 UTILIZADO EN LA ZAPATA DEL PUENTE SIYAN EN EL ESTRIBO IZQUIERDO

TRABAJOS DE DISTRIBUCIÓN Y ARMADO DEL ACERO DE REFUERZO FY 4200 KG/CM2 EN LOS ALEROS, ELEVACION FRONTAL Y CONTRAFUERTE, EN LA ELEVACION DEL ESTRIBO IZQUIERDO, PUENTE SIYAN

TRABAJOS DE ENCOFRADO EN LOS ALEROS, ELEVACION FRONTAL Y CONTRAFUERTE, DE ELEVACION DEL ESTRIBO IZQUIERDO, PUENTE SIYAN

SE CONTINUA CON LOS TRABAJOS DE EXCAVACIÓN DEL TERRENO DE FUNDACIÓN DEL ESTRIBO IZQUIERDO DEL PUENTE SIYAN

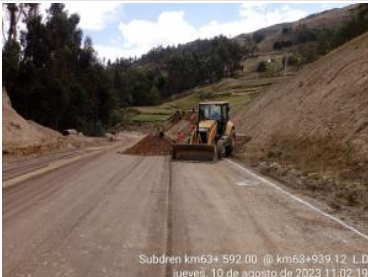
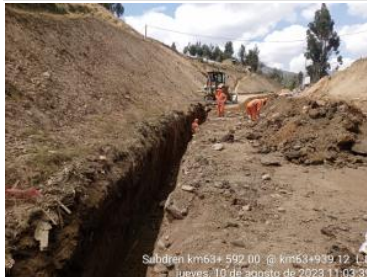
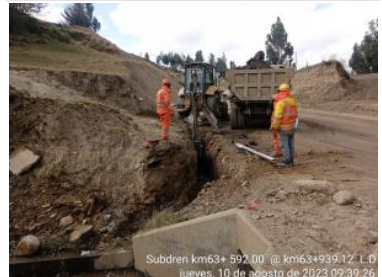
PROGRESIVA: KM 63+592, KM 63+900, KM 63+939

CONSTRUCCIÓN DE SUB DREN

TRABAJOS DE EXCAVACIÓN DEL SUB-DREN

TRABAJOS DE COLOCACIÓN DE GEOTEXTIL PARA SISTEMA DE SUBDRENAJE

VACIADO DE COLOCACIÓN DE CAMA DE ARENA, TUBERÍA HDPE, GEOTEXTIL NO TEJIDO CLASE 2 Y MATERIAL DE FILTRO EL SUB DREN

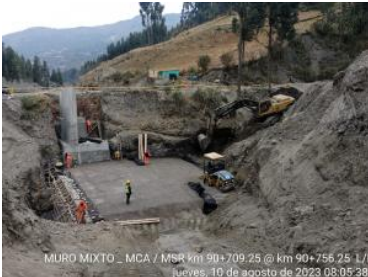
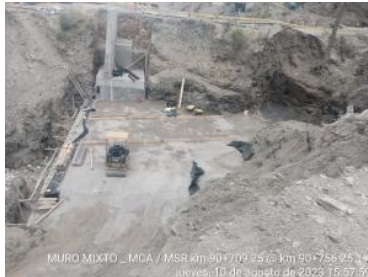
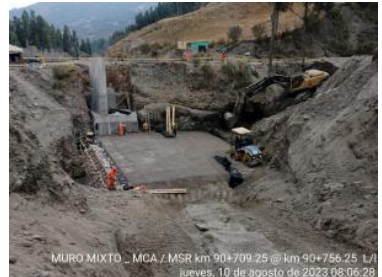
PROGRESIVA: KM 90+709.25 AL KM 90+756.25 L/I.

CONSTRUCCIÓN MURO MIXTO MSR/MCA

TRABAJOS DE ENCOFRADO EN ZAPATAS DEL MSR/MCA

TRABAJOS DE ARMADO Y RELLENO GAVIONES EN MSR/MCA

COLOCACIÓN DE CONCRETO FC 100 KG/CM2 EN ZAPATAS DEL MCA/MSR

COLOCACIÓN DE VACIADO DE CONCRETO F'C 100 KG/CM2 EN SOLADOS DEL MSR/MCA

COLOCACIÓN DE CONCRETO FC 210 KG/CM2 EN ZAPATAS DEL MCA/MSR

CONSTRUCCIÓN DEL MURO SUELO REFORZADO/MURO DE CONCRETO ARMADO

RELLENO Y COMPACTADO POR CAPAS MURO SUELO REFORZADO/MURO DE CONCRETO ARMADO

TRABAJOS DE DISTRIBUCIÓN Y ARMADO DEL ACERO DE REFUERZO FY 4200 KG/CM2 EN ZAPATAS DEL MURO SUELO REFORZADO Y MURO DE CONCRETO ARMADO (MSR/MCA)

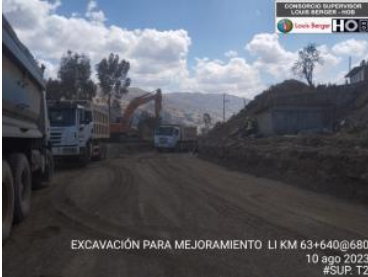
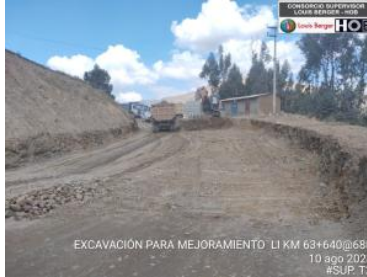
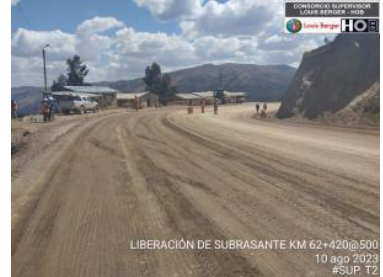
PROGRESIVA: KM 63+640, KM 63+680, KM 62+420, KM 62+500

CONSTRUCCIÓN SUB RASANTE

MEJORAMIENTO DEL SUELO A NIVEL DE SUB RASANTE

COLOCACIÓN DE MATERIAL GRANULAR OVER EN ZONA DE MEJORAMIENTO DEL SUELO

CORTE Y EXCAVACIÓN PARA MEJORAMIENTO DE LA SUB RASANTE

SE VERIFICA LOS TRABAJOS DE CONFORMACIÓN EN LA SUBRASANTE

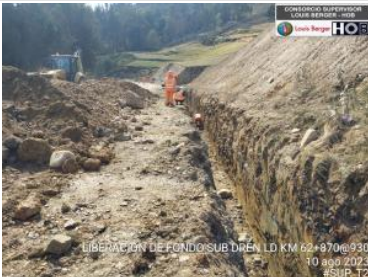
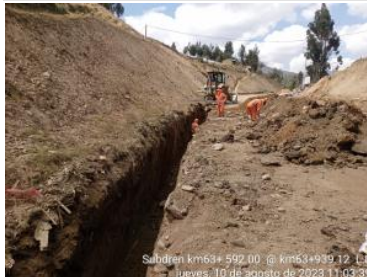
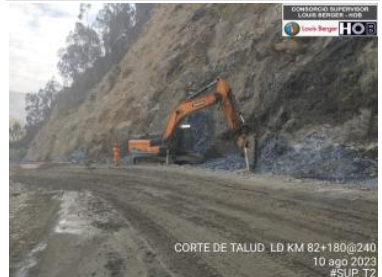
PROGRESIVA: KM 62+870, KM 62+930, KM 63+592, KM 63+939, KM 82+180, KM 82+240

CONSTRUCCIÓN DE SUB DREN

TRABAJOS DE EXCAVACIÓN DEL SUB-DREN

TRABAJOS DE COLOCACIÓN DE GEOTEXTIL PARA SISTEMA DE SUBDRENAJE

VACIADO DE COLOCACIÓN DE CAMA DE ARENA, TUBERÍA HDPE, GEOTEXTIL NO TEJIDO CLASE 2 Y MATERIAL DE FILTRO EL SUB DREN

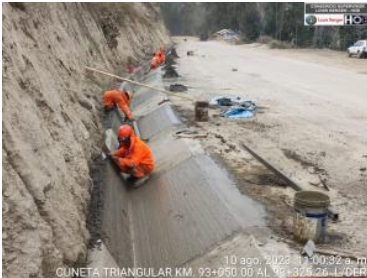
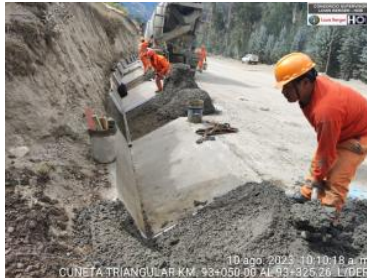
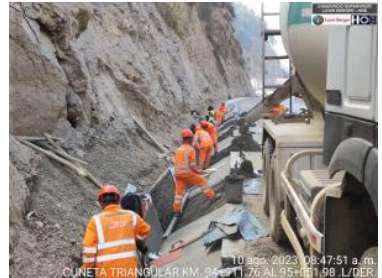
PROGRESIVA: KM 93+050, KM 93+325, KM 94+911, KM 95+051

CONSTRUCCIÓN DE CUNETAS

VACIADO DE CONCRETO FC 175 KG/CM2 EN PAÑOS INTERMEDIOS DE CUNETAS TRIANGULAR

EXCAVACIÓN DE ZANJA DEL TERRENO NATURAL CON MAQUINARIA RETROEXCAVADORA

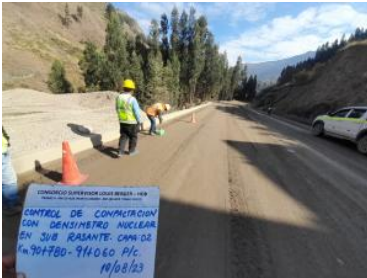
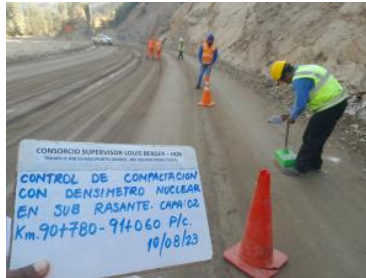
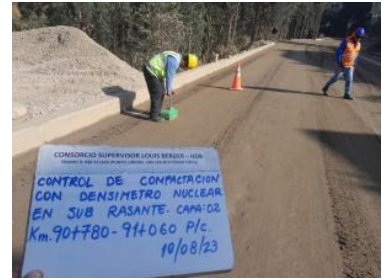
PROGRESIVA: KM 90+780, KM 91+060

ENSAYO DE DENSIDAD NUCLEAR

SE REALIZA EL ENSAYO DE DENSIDAD DE CAMPO (DENSÍMETRO NUCLEAR)

SE REALIZO EL CONTROL DE COMPACTACIÓN CON DENSÍMETRO NUCLEAR EN MEJORAMIENTO

CONTROL DE COMPACTACIÓN CON DENSÍMETRO NUCLEAR EN PLATAFORMA A NIVEL DE BASE GRANULAR RECONFORMADA
