## BITACORA ELECTRÓNICA DE OBRA

| <b>Confirma Bitacora:</b><br>Si | <b>Nro Infor me:</b><br>24 | <b>Fecha Infor me:</b><br>08 - 08 - 2023 | <b>Nombre De La Obra:</b><br>Culminacion de Obra del Proyecto "Mejoramiento de la Carretera Rodriguez de Mendoza-Empalme PE-5N (La Calzada), Tramo: Selva Alegre - Empalme PE-5N (La Calzada) | <b>Personal Encargado:</b><br>MOISES EDISON CALDERON BELTRAN | | |

## Panel Fotográfico de la Bitacora de Obras

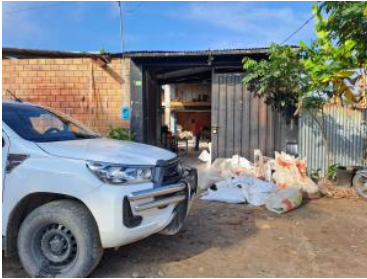
visita a laboratorio de suelos

se toma lista a los técnicos presentes  
se verifica muestreo de suelos y clasificación de granulometría de rocas

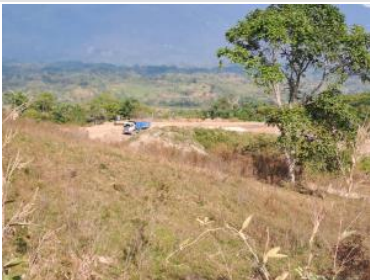
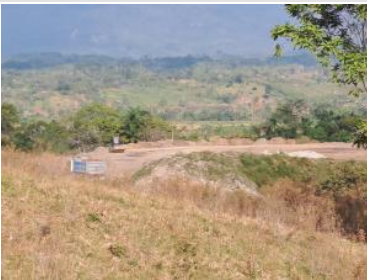
visita a botadero

se verifica la conformación de plataforma del DEM utilizando minicargador y rodillo liso

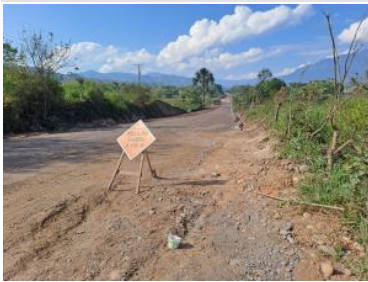
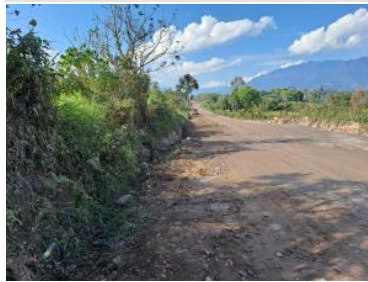
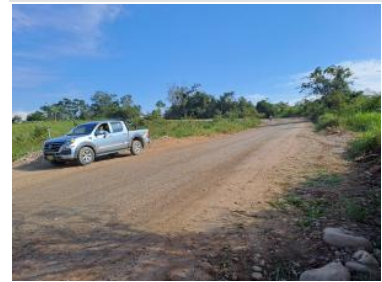
mejoramiento de sub rasante refine de coronación

progresiva 17+940 a 18+400 conformación de sub rasante a nivel de coronación lado izquierdo maquinaria empleada en el lugar ; 10 motoniveladora, 01 rodillo liso

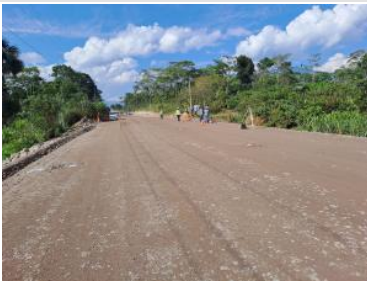
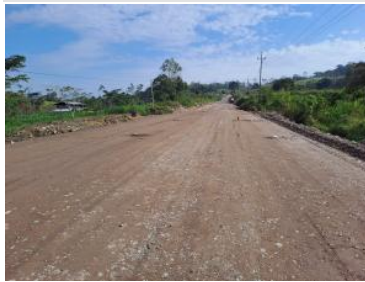
verificación de labor de topografía

se verifica el emplantillado de coronación por la cuadrilla de topografía de la constructora y de la supervisión.

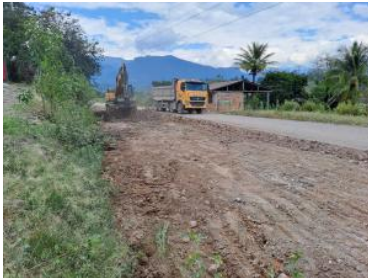
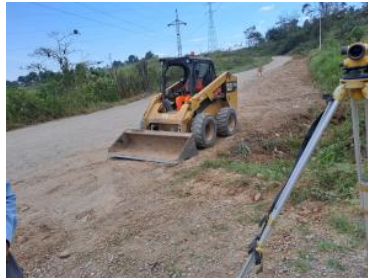
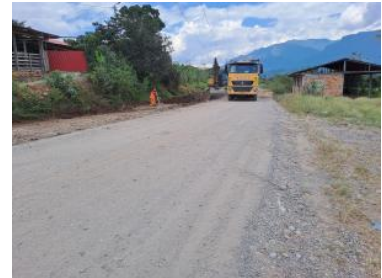
mejoramiento de sub rasante; corte de plataforma izq 0.40 m con maquina

19+400 se verifica el corte a maquina y eliminación del material conformado por la plataforma existente

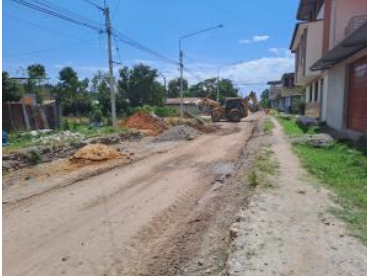
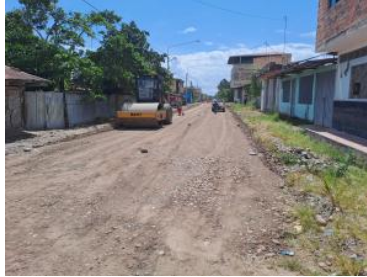
mejoramiento de sub rasante en zona urbana

progresiva 12+380 ( zona urbana ) se verifica la autorización de supervisión para intervenir en la presente zona crítica por presentar una zona con depresión respecto a las calles urbanas y afecto de humedad, zonalmente se tiene buen clima.

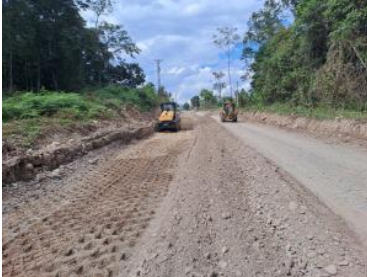
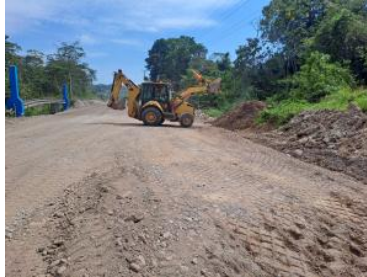
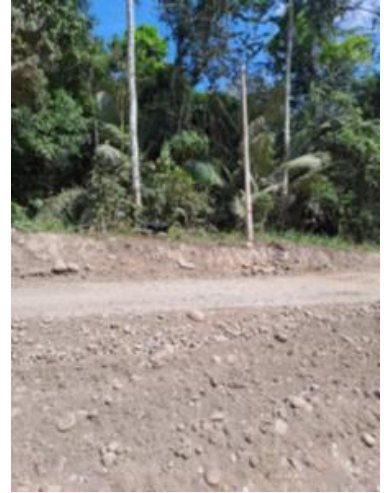
mejoramiento de subrasante: compactación a nivel de corte

compactación con para de cabra en 18+660 a 18+700  
se ha instalado el accesorio para el rodillo liso y llevarlo a rodillo pata de cabra y se realiza 8 ciclos en el proceso de compactación en suelos arcillososa

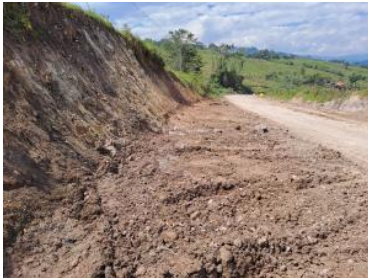
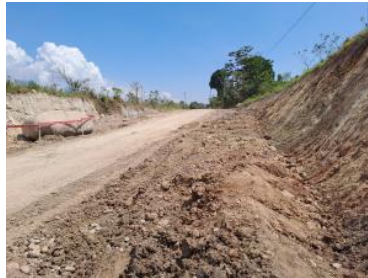
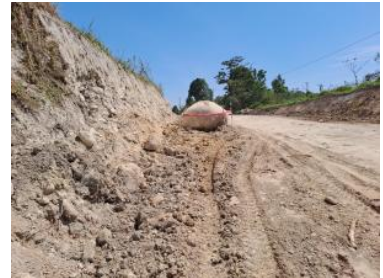
roca de grandes dimensiones que requiere ser enterrada o rota para su eliminación.

19+160 señalización de zona en peligro por obstáculo en vía liberada.

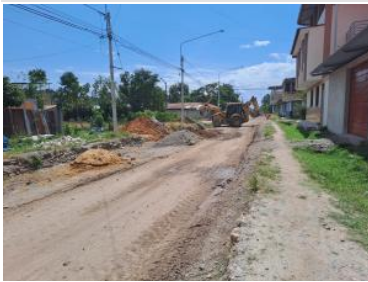
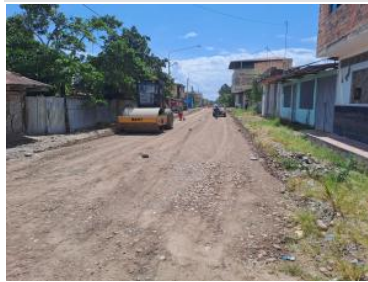
mejoramiento de sub rasante con material de cantera: refine de la sub rasante

12+380 a 12+120 se procede a colocar un refine a la sub rasante  
maquinara utilizada: 01 motoniveladora, 01 rodillo liso, 01 retroexcavadora, 01 camion cisterna.
