BITACORA ELECTRÓNICA DE OBRA

Confirma Bitacora:	Nro Informe:	Fecha Informe:	Nombre De La Obra:	Personal Encargado:
Si	Nº 148 - 2023-MTC/20.9/MJQY	11 - 08 - 2023	Corredor Vial: Huánuco - La Unión-Huallanca, Dv. Antamina/Emp. PE-3N (Tingo Chico) - Nuevas Flores - Llata - Antamina, Tramo II	MICHAEL JESUS QUISPE YAURI.

OBRA: MEJORAMIENTO, CONSERVACIÓN POR NIVELES DE SERVICIO Y OPERACIÓN DEL CORREDOR VIAL: HUANUCO – LA UNIÓN – HUALLANCA – DV. ANTAMINA/ EMP. PE-3N (TINGO CHICO) – NUEVAS FLORES – LLATA – ANTAMINA, TRAMO II.

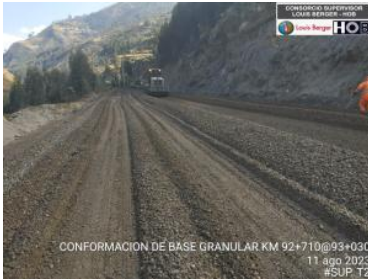
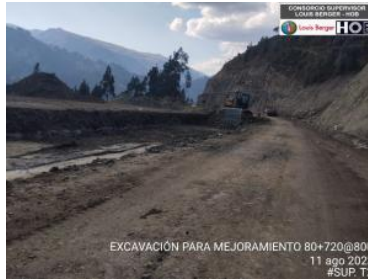
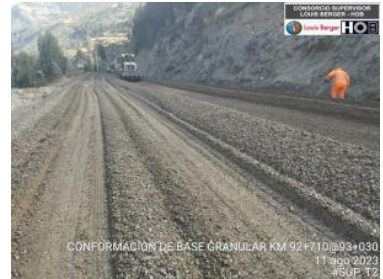
COLOCACIÓN DE MATERIAL GRANULAR OVER EN ZONA DE MEJORAMIENTO DEL SUELO

CORTE Y EXCAVACIÓN PARA MEJORAMIENTO DE LA SUB RASANTE

SE VERIFICA LOS TRABAJOS DE CONFORMACIÓN EN LA SUBRASANTE

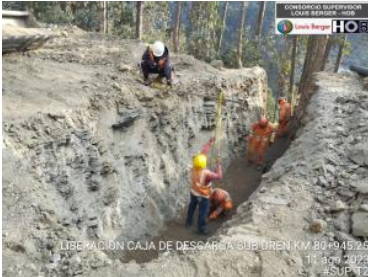
TRABAJOS DE EXCAVACIÓN DEL SUB-DREN

TRABAJOS DE COLOCACIÓN DE GEOTEXTIL PARA SISTEMA DE SUBDRENAJE

VACIADO DE COLOCACIÓN DE CAMA DE ARENA, TUBERÍA HDPE, GEOTEXTIL NO TEJIDO CLASE 2 Y MATERIAL DE FILTRO EL SUB DREN

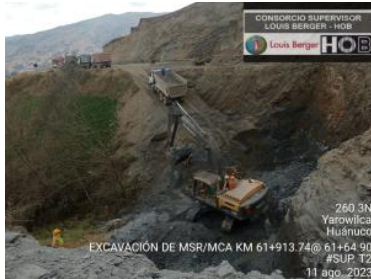
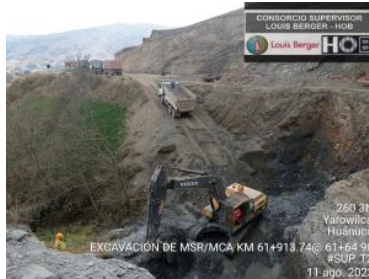
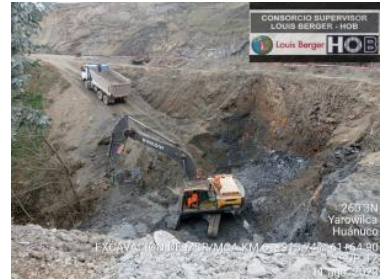
TRABAJOS DE ENCOFRADO EN ZAPATAS DEL MSR/MCA

TRABAJOS DE ARMADO Y RELLENO GAVIONES EN MSR/MCA

COLOCACIÓN DE CONCRETO FC 100 KG/CM2 EN ZAPATAS DEL MCA/MSR

COLOCACIÓN DE VACIADO DE CONCRETO F'C 100 KG/CM2 EN SOLADOS DEL MSR/MCA

COLOCACIÓN DE CONCRETO FC 210 KG/CM2 EN ZAPATAS DEL MCA/MSR

RELLENO Y COMPACTADO POR CAPAS MURO SUELO REFORZADO/MURO DE CONCRETO ARMADO

TRABAJOS DE DISTRIBUCIÓN Y ARMADO DEL ACERO DE REFUERZO FY 4200 KG/CM2 EN ZAPATAS DEL MURO SUELO REFORZADO Y MURO DE CONCRETO ARMADO (MSR/MCA)

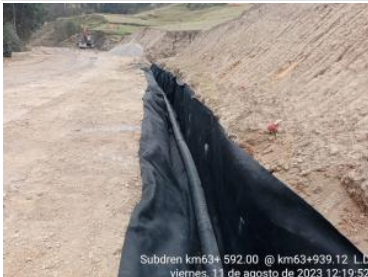
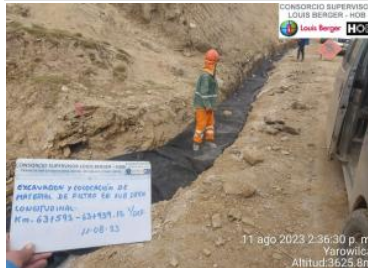
TRABAJOS DE EXCAVACIÓN DEL SUB-DREN

TRABAJOS DE COLOCACIÓN DE GEOTEXTIL PARA SISTEMA DE SUBDRENAJE

VACIADO DE COLOCACIÓN DE CAMA DE ARENA, TUBERÍA HDPE, GEOTEXTIL NO TEJIDO CLASE 2 Y MATERIAL DE FILTRO EL SUB DREN

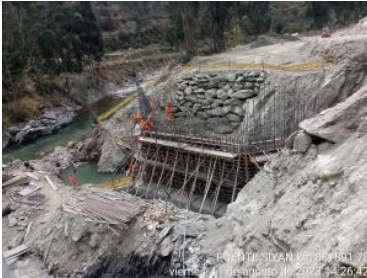
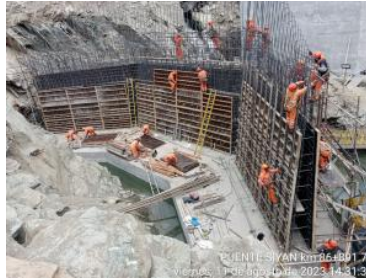
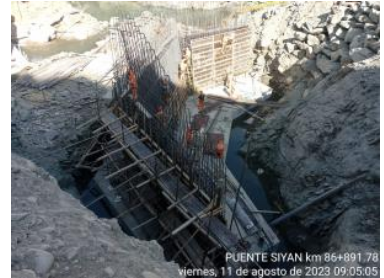
1000.F PUENTE SIYAN

COLOCACIÓN DE CONCRETO FC = 140 KG/CM2 UTILIZADO EN EL ESTRIBO DEL PUENTE SIYAN DEL ESTRIBO IZQUIERDO

COLOCACIÓN DE CONCRETO FC = 210 KG/CM2 UTILIZADO EN LA ZAPATA DEL PUENTE SIYAN EN EL ESTRIBO IZQUIERDO

TRABAJOS DE DISTRIBUCIÓN Y ARMADO DEL ACERO DE REFUERZO FY 4200 KG/CM2 EN LOS ALEROS, ELEVACION FRONTAL Y CONTRAFUERTE, EN LA ELEVACION DEL ESTRIBO IZQUIERDO, PUENTE SIYAN

TRABAJOS DE ENCOFRADO EN LOS ALEROS, ELEVACION FRONTAL Y CONTRAFUERTE, DE ELEVACION DEL ESTRIBO IZQUIERDO, PUENTE SIYAN

SE CONTINUA CON LOS TRABAJOS DE EXCAVACIÓN DEL TERRENO DE FUNDACIÓN DEL ESTRIBO IZQUIERDO DEL PUENTE SIYAN

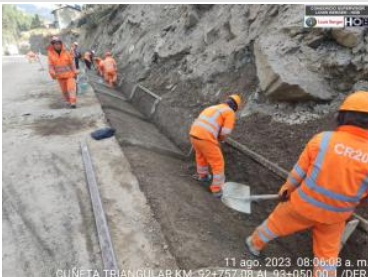
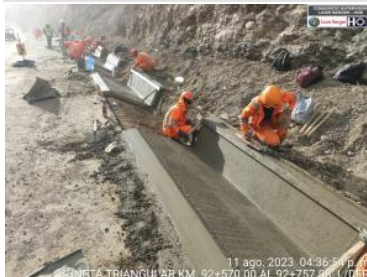
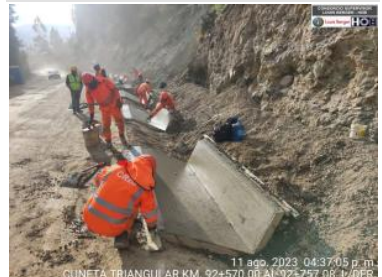
VACIADO DE CONCRETO FC 175 KG/CM2 EN PAÑOS INTERMEDIOS DE CUNETAS TRIANGULAR

EXCAVACIÓN DE ZANJA DEL TERRENO NATURAL CON MAQUINARIA RETROEXCAVADORA
