BITACORA ELECTRÓNICA DE OBRA

Confirma Bitacora:	Nro Informe:	Fecha Informe:	Nombre De La Obra:	Personal Encargado:
Si	Nº 149-2023-MTC/20.9/MJQY	12-08-2023	Corredor Vial: Huánuco - La Unión-Huallanca, Dv. Antamina/Emp. PE-3N (Tingo Chico) - Nuevas Flores - Llata - Antamina, Tramo II	MICHAEL JESUS QUISPE YAURI.

OBRA: MEJORAMIENTO, CONSERVACIÓN POR NIVELES DE SERVICIO Y OPERACIÓN DEL CORREDOR VIAL: HUANUCO – LA UNIÓN – HUALLANCA – DV. ANTAMINA/ EMP. PE-3N (TINGO CHICO) – NUEVAS FLORES – LLATA – ANTAMINA, TRAMO II.

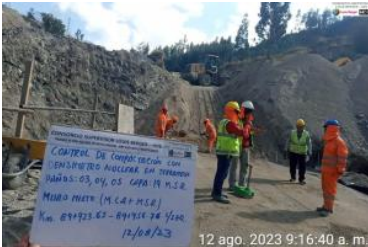
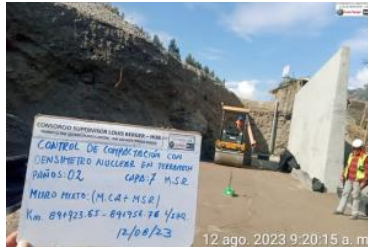
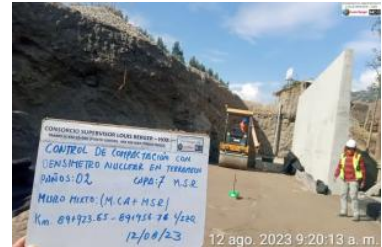
PROGRESIVA: KM 89+923, KM 89+956

SE REALIZA EL ENSAYO DE DENSIDAD DE CAMPO (DENSÍMETRO NUCLEAR)

SE REALIZO EL CONTROL DE COMPACTACIÓN CON DENSÍMETRO NUCLEAR EN MEJORAMIENTO

SE REALIZA EN ENSAYO DE DPL EN EL TERRENO DE FUNDACIÓN DEL MURO

SE REALIZA EL ENSAYO DE DENSIDAD DE CAMPO (CONO DE ARENA) EN EL RELLENO ESTRUCTURAL DEL MURO

SE REALIZA EL ENSAYO DE DENSIDAD DE CAMPO (CONO DE ARENA) EN EL RELLENO ESTRUCTURAL DE LA ALCANTARILLA

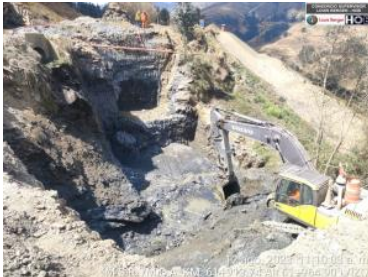
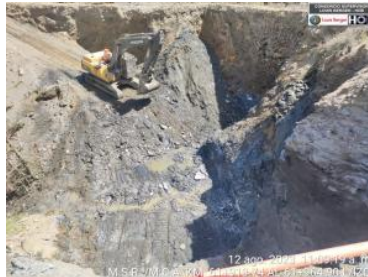
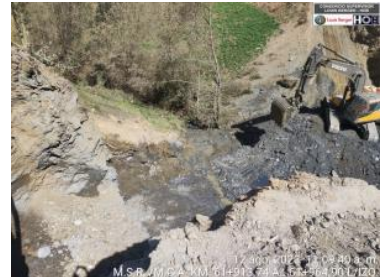
PROGRESIVA: KM 61+913, KM 61+964

TRABAJOS DE ENCOFRADO EN ZAPATAS DEL MSR/MCA

TRABAJOS DE ARMADO Y RELLENO GAVIONES EN MSR/MCA

COLOCACIÓN DE CONCRETO FC 100 KG/CM2 EN ZAPATAS DEL MCA/MSR

COLOCACIÓN DE VACIADO DE CONCRETO F'C 100 KG/CM2 EN SOLADOS DEL MSR/MCA

COLOCACIÓN DE CONCRETO FC 210 KG/CM2 EN ZAPATAS DEL MCA/MSR

RELLENO Y COMPACTADO POR CAPAS MURO SUELO REFORZADO/MURO DE CONCRETO ARMADO

TRABAJOS DE DISTRIBUCIÓN Y ARMADO DEL ACERO DE REFUERZO FY 4200 KG/CM2 EN ZAPATAS DEL MURO SUELO REFORZADO Y MURO DE CONCRETO ARMADO (MSR/MCA)

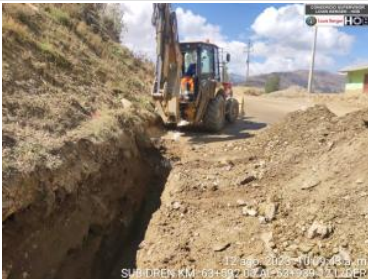
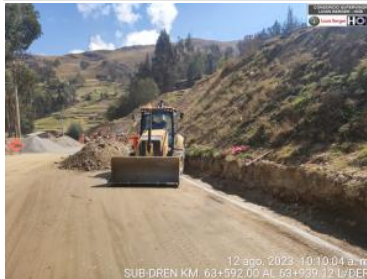
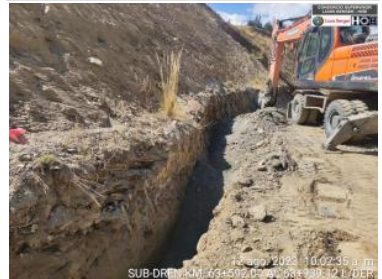
PROGRESIVA: KM 63+592, KM 63+939, KM 93+900

TRABAJOS DE EXCAVACIÓN DEL SUB-DREN

TRABAJOS DE COLOCACIÓN DE GEOTEXTIL PARA SISTEMA DE SUBDRENAJE

VACIADO DE COLOCACIÓN DE CAMA DE ARENA, TUBERÍA HDPE, GEOTEXTIL NO TEJIDO CLASE 2 Y MATERIAL DE FILTRO EL SUB DREN

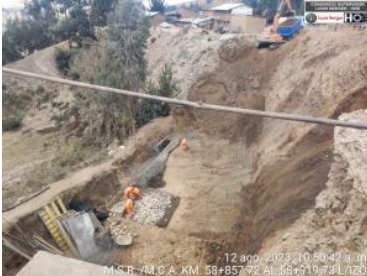
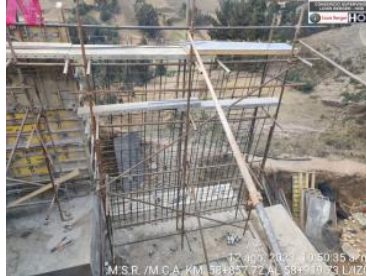
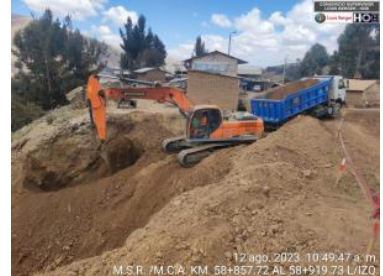
PROGRESIVA: KM 58+857, KM 58+919

TRABAJOS DE ENCOFRADO EN ZAPATAS DEL MSR/MCA

TRABAJOS DE ARMADO Y RELLENO GAVIONES EN MSR/MCA

COLOCACIÓN DE CONCRETO FC 100 KG/CM2 EN ZAPATAS DEL MCA/MSR

COLOCACIÓN DE VACIADO DE CONCRETO F'C 100 KG/CM2 EN SOLADOS DEL MSR/MCA

COLOCACIÓN DE CONCRETO FC 210 KG/CM2 EN ZAPATAS DEL MCA/MSR

RELLENO Y COMPACTADO POR CAPAS MURO SUELO REFORZADO/MURO DE CONCRETO ARMADO

TRABAJOS DE DISTRIBUCIÓN Y ARMADO DEL ACERO DE REFUERZO FY 4200 KG/CM2 EN ZAPATAS DEL MURO SUELO REFORZADO Y MURO DE CONCRETO ARMADO (MSR/MCA)

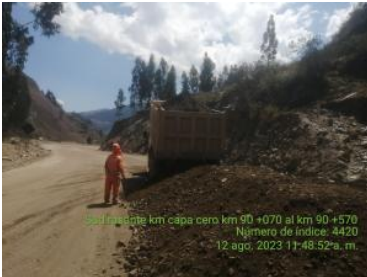
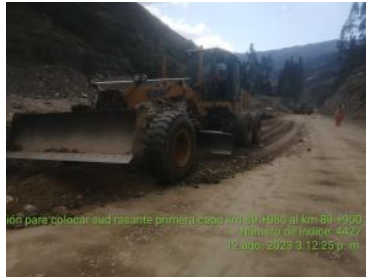
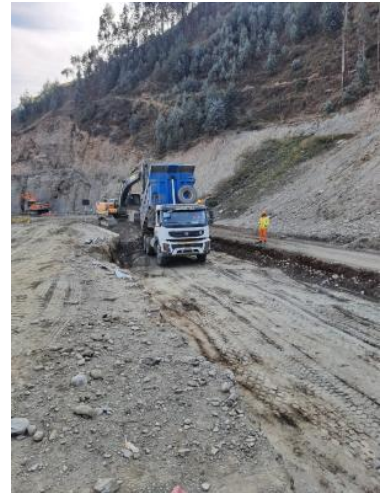
PROGRESIVA: KM 90+070, KM 90+570, KM 89+080, KM 89+900

COLOCACIÓN DE MATERIAL GRANULAR OVER EN ZONA DE MEJORAMIENTO DEL SUELO

CORTE Y EXCAVACIÓN PARA MEJORAMIENTO DE LA SUB RASANTE

SE VERIFICA LOS TRABAJOS DE CONFORMACIÓN EN LA SUBRASANTE

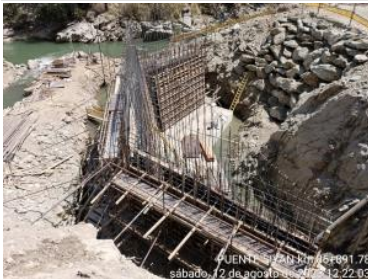
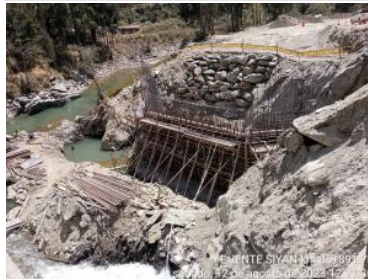
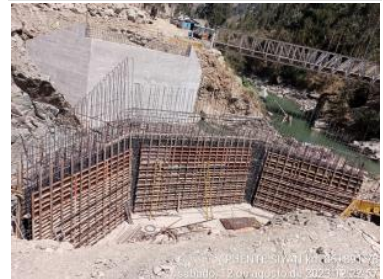
PROGRESIVA: KM 86+891.78

COLOCACIÓN DE CONCRETO FC = 140 KG/CM2 UTILIZADO EN EL ESTRIBO DEL PUENTE SIYAN DEL ESTRIBO IZQUIERDO

COLOCACIÓN DE CONCRETO FC = 210 KG/CM2 UTILIZADO EN LA ZAPATA DEL PUENTE SIYAN EN EL ESTRIBO IZQUIERDO

TRABAJOS DE DISTRIBUCIÓN Y ARMADO DEL ACERO DE REFUERZO FY 4200 KG/CM2 EN LOS ALEROS, ELEVACION FRONTAL Y CONTRAFUERTE, EN LA ELEVACION DEL ESTRIBO IZQUIERDO, PUENTE SIYAN

TRABAJOS DE ENCOFRADO EN LOS ALEROS, ELEVACION FRONTAL Y CONTRAFUERTE, DE ELEVACION DEL ESTRIBO IZQUIERDO, PUENTE SIYAN

SE CONTINUA CON LOS TRABAJOS DE EXCAVACIÓN DEL TERRENO DE FUNDACIÓN DEL ESTRIBO IZQUIERDO DEL PUENTE SIYAN
