# BITACORA ELECTRÓNICA DE OBRA

<b>Confirma Bitacora:</b> Si	<b>Nro Informe:</b> 28	<b>Fecha Informe:</b> 12 - 08 - 2023	<b>Nombre De La Obra:</b> Culminacion de Obra del Proyecto "Mejoramiento de la Carretera Rodriguez de Mendoza-Empalme PE-5N (La Calzada), Tramo: Selva Alegre - Empalme PE-5N (La Calzada)	<b>Personal Encargado:</b> MOISES EDISON CALDERON BELTRAN
---------------------------------	---------------------------	---	---	--

## Panel Fotográfico de la Bitacora de Obras

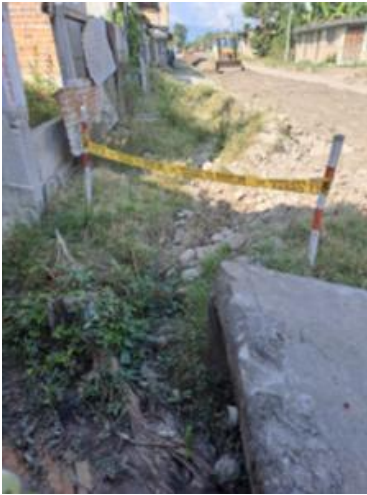
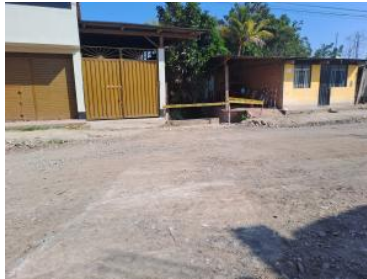
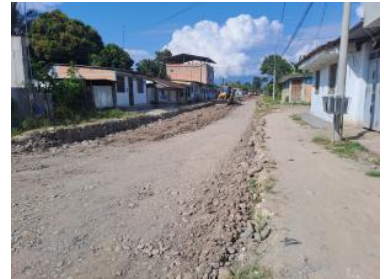
Leve

refine de sub rasante  
reconformacion por saturacion

retroexcavadora se encuentra en conformación de mejoramiento en 12+520 a 12+570  
Se esta dando forma de filtro con el over de la excavación el cual conecta a alcantarilla existente.

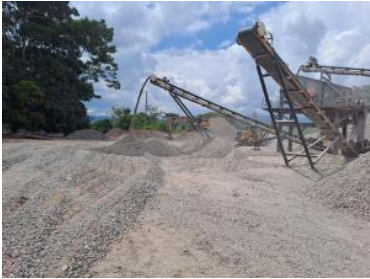
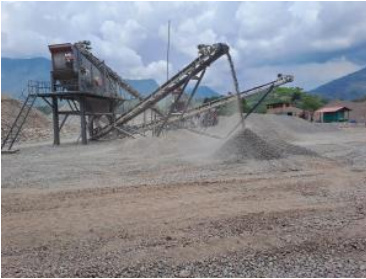
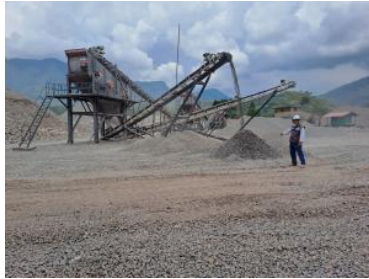
Moderado

visita a chancadora en plena producción de material chancado  
dosificación de material de base  
aplicación de agua al agregado a ser chancado

Cargador se encuentra mezclando arena y piedra en la relación de 1 a 4 que se utilizará como material de base

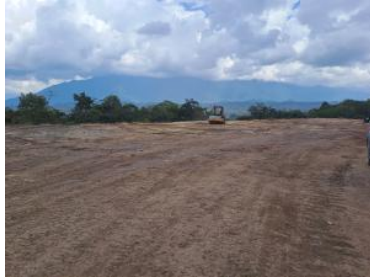
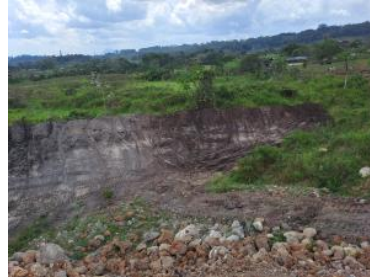
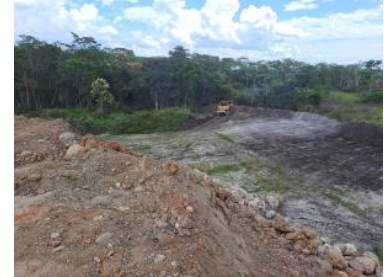
Leve

relleno compactado  
corte de superficie natural a pie de botadero

botadero: se verifica que inicia labor el tractor D6 en corte  
la superficie del botadero se encuentra 6 mt al derrame de esta

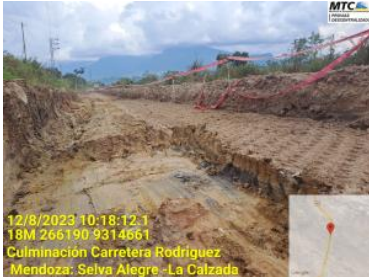
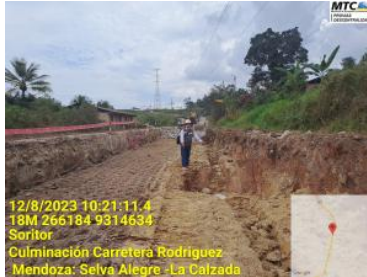
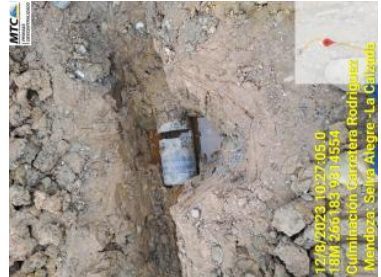
Moderado

compactación con rodillo pata de cabra  
retiro de tubería conductora de agua abandonada

se ha retirado tubería existente de agua el cual deja un exceso de excavación  
se ha deteriorado los trabajos de compactación en suelos arcillosos por el retiro no programado de dicho material  
se recomienda fracturar dicha tubería para evitar destrozos a los trabajos de consolidación

se iniciará labores de obras de arte en desarrollo de Sub drenes para el lunes  
se recomienda al asistente de residencia el destruir las líneas de tuberías abandonadas para evitar el posible robo de esta por terceros
