BITACORA ELECTRÓNICA DE OBRA

Confirma Bitacora:	Nro Informe:	Fecha Informe:	Nombre De La Obra:	Personal Encargado:
Si	042 CON T68- 2023	15 - 08 - 2023	Mejoramiento de la Carretera Santa María- Santa Teresa - Puente Hidroeléctrica Machu Picchu Carretera	NATALY SUSI CABALLON PAUCAR

INFORME Y/O REPORTE N°042_CONTRATO N°68-2023-MNT. TÚNEL MACHUPICCHU/NSCP.2023.
 CONTRATO DE OBRA: N° 057-2021-MTC/ 20, del 07.06.2021
 EMPRESA CONTRATISTA: CONSORCIO CARRETERA CUSCO
 Obra: "MEJORAMIENTO DE LA CARRETERA SANTA MARÍA - SANTA TERESA - PUENTE HIDROELÉCTRICA MACHUPICCHU, ITEM B.- CONSTRUCCIÓN DE TÚNEL Y ACCESOS".
 Monto Del Contrato: S/ 166,167,111.89 INCLUYE IGV
 Nuevo Monto Contractual: S/ 169,403,678.35 INCLUYE IGV: este monto es incluido y deducido por los Adicionales y deductivos vinculantes aprobados según RD.
 Plazo de Ejecución Contractual: 900 dc
 Inicio del Plazo Contractual: 23 de junio del 2021
 Término del Plazo Contractual: 9 de diciembre del 2023
 Suspensión de Plazo: 123 dc
 Nuevo Termino del Plazo: 31 de mayo del 2024
 SUPERVISOR: CONSORCIO SUPERVISOR SANTA TERESA
 CONTRATO DE CONSULTORIA DE OBRA N° 035 -2021-MTC/20.2, del 19.03.2021.
 Monto del Contrato de Consultoría: S/. 14

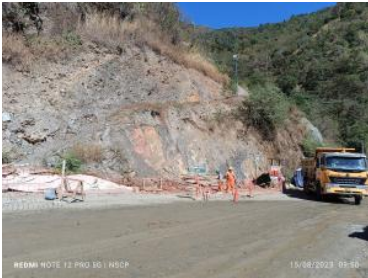
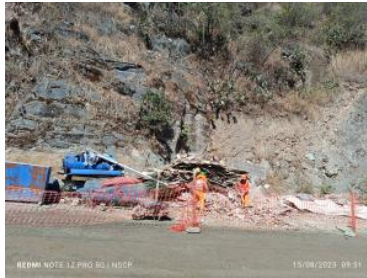
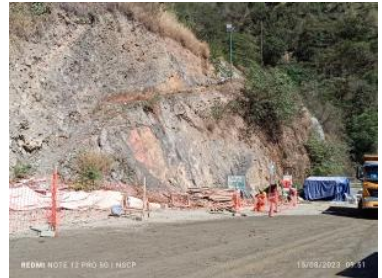
PROGRESIVA KM6+260 (ACCESO PROVISIONAL)
INSTALACIÓN DE ACOPIO TEMPORAL DE MATERIALES

MO: 1 PREVENCIÓNISTA, 1 CAPATAZ, 2 OFICIALES EN CARPINTERÍA METÁLICA, 2 OPERARIOS EN CARPINTERÍA METÁLICA.
EM: 4 AMOLADORAS, HERRAMIENTAS MANUALES.

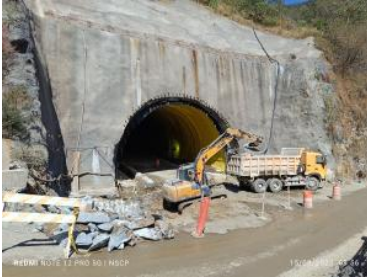
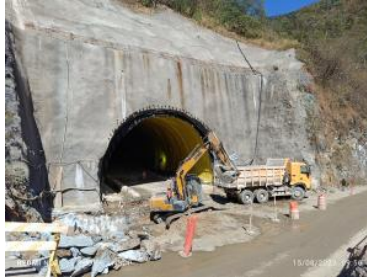
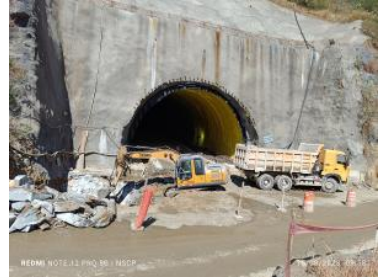
PROGRESIVA: KM6+240-KM6+245
EXCAVACIÓN, ELIMINACIÓN DE MATERIAL EN FALSO TUNEL DEL PORTAL DE ENTRADA.

SE APRECIA EXCAVACIÓN Y ELIMINACIÓN PARA POZO DE VERTIDOS EN FALSO TUNEL DEL PORTAL DE ENTRADA.
MO: 1 INGENIERO ASISTENTE DE OBRAS DE ARTE, 1 CAPATAZ, 2 OPERADORES, 1 PERSONAL DE PISO.
EM: 1 EXCAVADORA SOBRE ORUGA, 1 VOLQUETE, HERRAMIENTAS MANUALES.

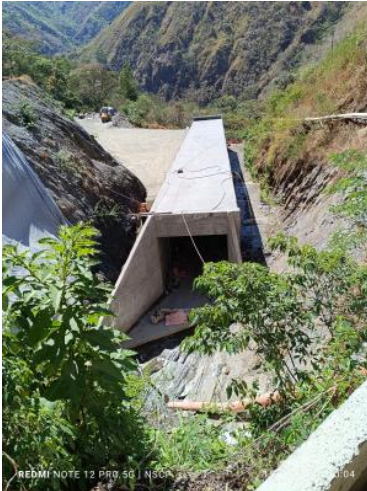
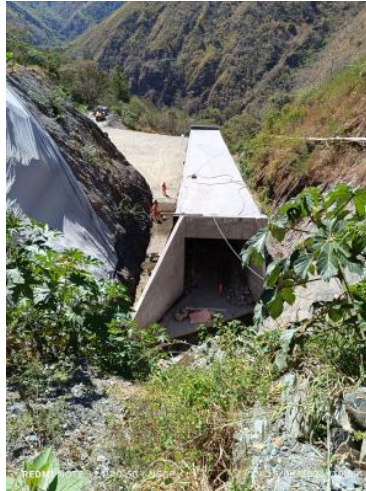
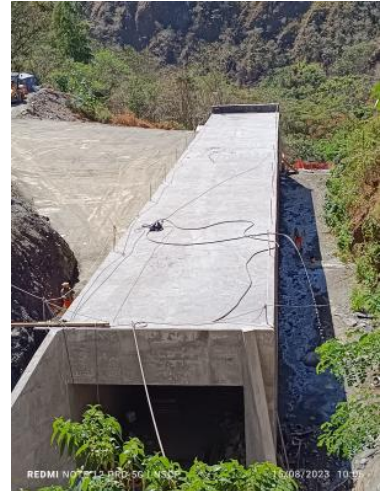
SE APRECIA EL RELLENO Y COMPACTADO CON MATERIAL ZARANDEADO EN EL LADO LATERAL IZQUIERDO DE LA ALCANTARILLA MCA DE 5x5M.

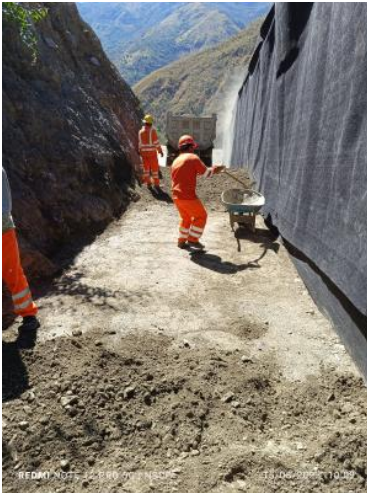
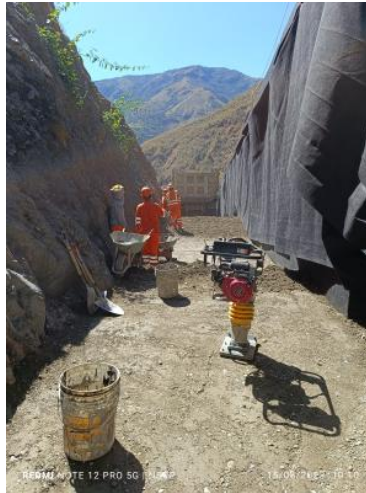
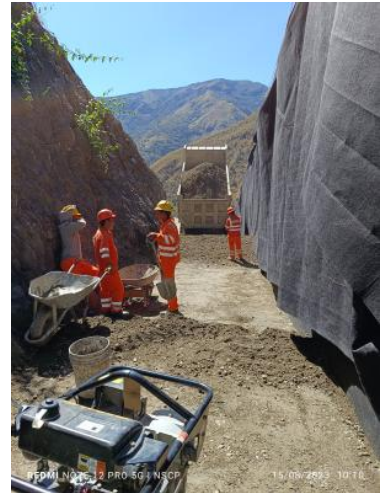
SE APRECIA EL RELLENO Y COMPACTADO CON MATERIAL ZARANDEADO EN EL LADO LATERAL IZQUIERDO DE LA ALCANTARILLA MCA DE 5x5M.
MO: 1 INGENIERO ASISTENTE DE PRODUCCIÓN, 1 TÉCNICO DE LABORATORIO CONTRATISTA, 1 CAPATAZ, 1 OPERADOR, 2 OPERARIOS, 2 OFICIALES, 3 PEONES, 1 VIGÍA.
EM: 2 COMPACTADORA TIPO CANGURO, 1 VOLQUETE, HERRAMIENTAS MANUALES, 1 EQUIPO COMPLETO PARA LA DENSIDAD DE CAMPO - MÉTODO CÓNICO DE ARENA. 2 AMOLADORAS.

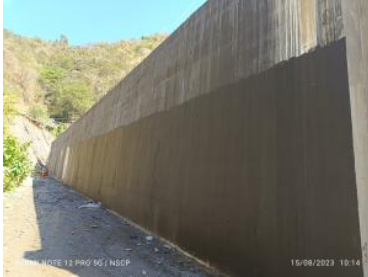
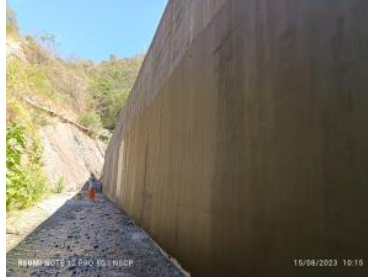
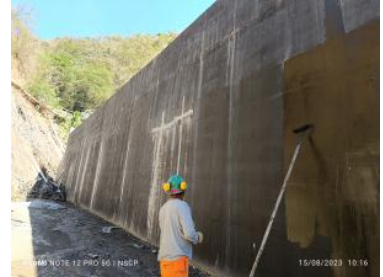
SE APRECIA PINTADO PARA IMPERMEABILIZACIÓN DEL LADO LATERAL DERECHO DE LA ALCANTARILLA MCA DE 5x5M.
MO: 1 PEÓN
EM: 1 INSTRUMENTO DE INYECCIÓN PARA SELLAR FISURAS, PINTADO PARA IMPERMEABILIZAR.

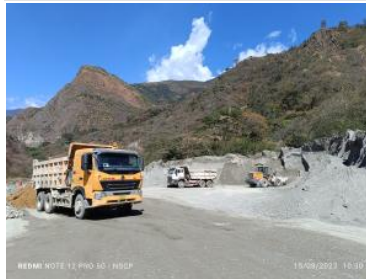
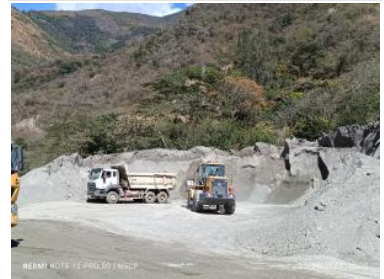
PROGRESIVA: KM4+980.

ZARANDEO DE MATERIAL EXCAVADO PARA RELLENO.

ELIMINACIÓN DE MATERIAL RESIDUAL DEL ZARANDEO Y EXCAVADO PROVENIENTE DE LOS TRABAJOS EN TÚNEL.

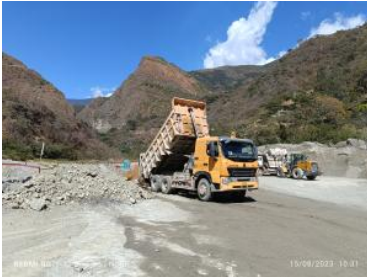
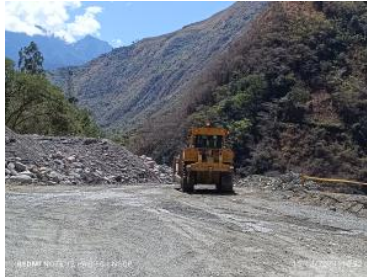
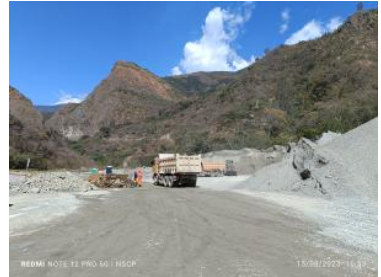
PROGRESIVA: KM4+980.
ZARANDEO DE MATERIAL EXCAVADO PARA RELLENO.
ELIMINACIÓN DE MATERIAL RESIDUAL DEL ZARANDEO Y EXCAVADO PROVENIENTE DE LOS TRABAJOS EN TÚNEL.
EXPLANACIÓN DE MATERIAL ELIMINADO.
TRANSPORTE DE MATERIAL PARA RELLENO DE ALCANTARILLA.
RIEGO DE LOS ACCESOS PARA MINIMIZAR LA POLUCIÓN Y HUMEDECER AL MATERIAL DE RELLENO ACOPIADO.
TRANSPORTE DE AGREGADO HACIA LA PLANTA DE CONCRETO.

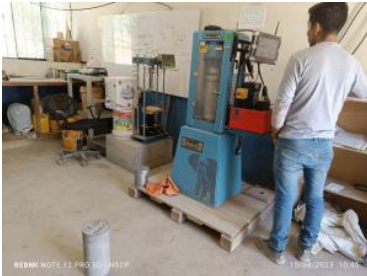
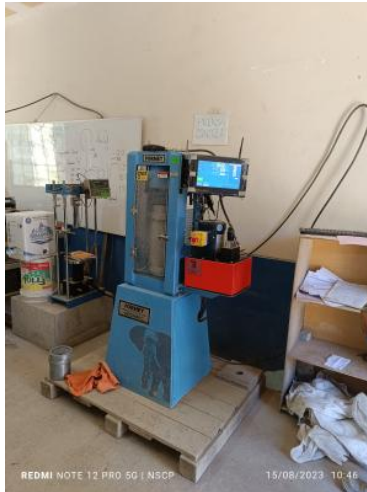
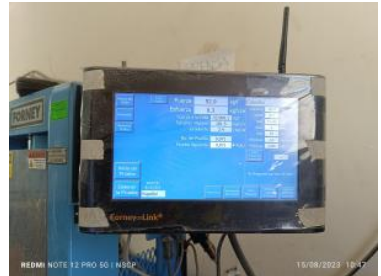
•Ensayo de rotura a las 18 horas después del vaciado de concreto de revestimiento de F'C=300KG/CM2 DEL TRAMO KM6+994.59-KM7+006.501 para control interno del contratista para proseguir con el procedimiento constructivo.

PROGRESIVA: KM 4+980
ROTURA DE TESTIGO DE CONCRETO DE REVESTIMIENTO DE F'C=300KG/CM2 DEL TRAMO KM6+994.59-KM7+006.501.

SE APRECIA EN LAS INSTALACIONES DEL LABORATORIO DEL CONTRATISTA, REALIZAR LA ROTURA DEL TESTIGO DE CONCRETO DE REVESTIMIENTO DEL TRAMO KM6+994.59-KM7+006.501, ESTE ENSAYO SE REALIZA PARA CONTROL INTERNO A LAS 18 HORAS DESPUÉS DEL VACIADO PARA CONTINUAR CON EL PROCEDIMIENTO CONSTRUCTIVO, YA QUE DESPUÉS DE LAS 18 HORAS Y SI LOS RESULTADOS DEL ENSAYO ESTÁN DENTRO DEL RANGO DE APROBACIÓN SE PROSIGUE A DESENCOFRAR Y TRANSPORTAR LA PAVIMENTADORA DE CONCRETO PARA ENCOFRAR EL SIGUIENTE MODULO.
ESTE 1ER MUESTREO DEL MODULO N° 65 PARA LAS 18HORAS SE ENCUENTRA ENTRE EL RANGO DE 49%-50% PARA UNA RESISTENCIA DEL CONCRETO DE F'C=300KG/CM2.
MO: 1 INGENIERO ESPECIALISTA EN SUELOS, PAVIMENTOS DEL CONTRATISTA, 1 JEFE DE LABORATORIO, 1 TÉCNICO DE LABORATORIO.
EM: 1 PRENSA HIDRÁULICA.

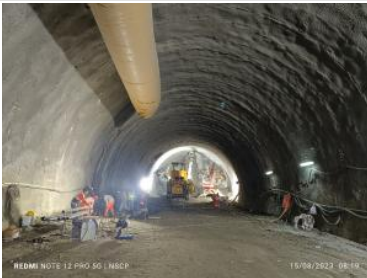
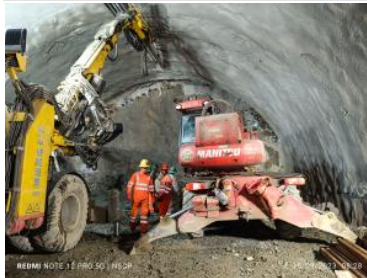
SE APRECIA LA INSTALACIÓN DE MICROPILOTES EN BÓVEDA DEL PORTAL DE SALIDA HACIA LA BAHÍA, DE LONGITUD DE 12M, DISTANTES TRANSVERSALMENTE A CADA 30CM DESDE SU EJE. LUEGO DE INSTALAR SE PROCEDE A REALIZAR LA INYECCIÓN DE LECHADA DE CEMENTO EN LOS MICROPILOTES.

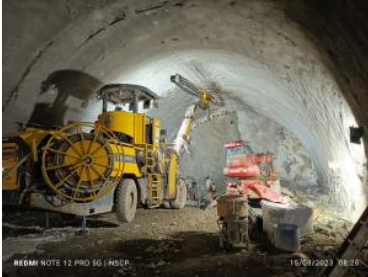
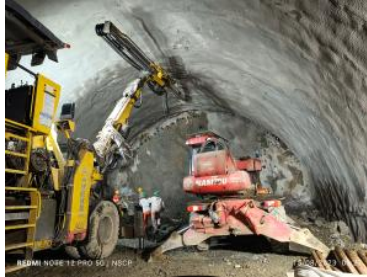
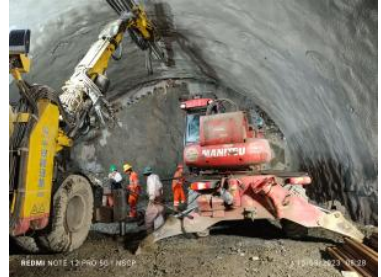
SE APRECIA LA INSTALACIÓN DE MICROPILOTES EN BÓVEDA DEL PORTAL DE SALIDA HACIA LA BAHÍA, DE LONGITUD DE 12M, DISTANTES TRANSVERSALMENTE A CADA 30CM DESDE SU EJE. LUEGO DE INSTALAR SE PROCEDE A REALIZAR LA INYECCIÓN DE LECHADA DE CEMENTO EN LOS MICROPILOTES.

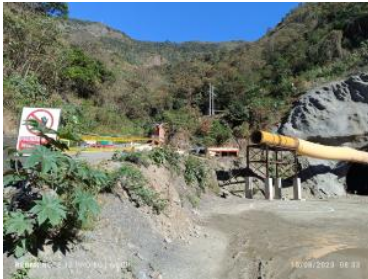
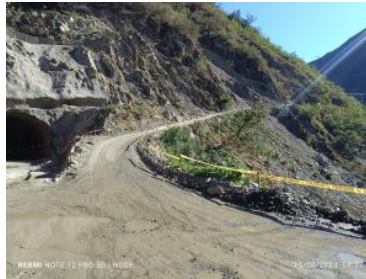
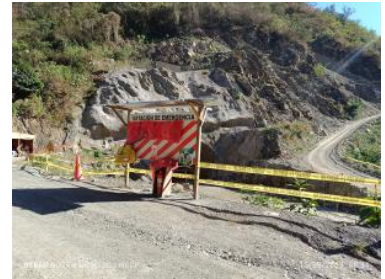
SE APRECIA SEÑALIZACIÓN PROVISIONAL CON CINTAS DE SEGURIDAD, ESTACAS CON CINTAS REFLECTIVAS; LA ESTACIÓN DE EMERGENCIA COMPLETA.

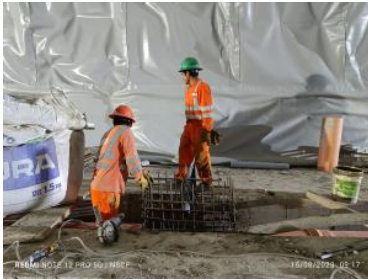
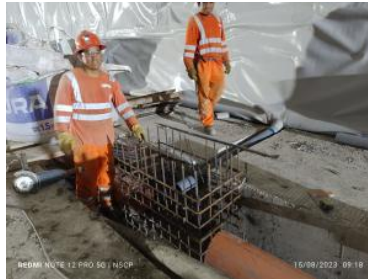
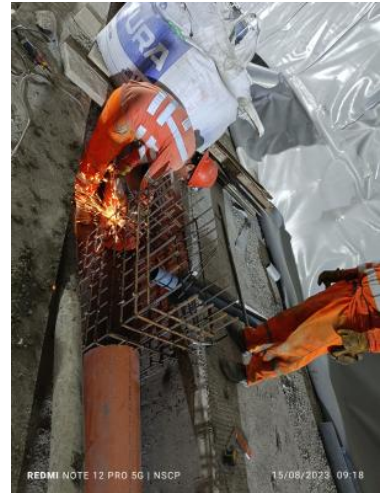
LIMPIEZA Y VACIADO DE SOLADO, DISPOSICIÓN DE CAJAS DE ARQUETAS DE REGISTRO PARA EL DRENAJE AGUAS DE INFILTRACIÓN DE TRASDÓS TUBERÍA DE Ø 150MM UNIENDO CON LA TUBERÍA LONGITUDINAL DE Ø 300MM, CUMPLIRÁ LA FUNCIÓN DE DRENAR AGUAS DE INFILTRACIÓN; CADA CAJA DE ARQUETAS DE REGISTRO DE AGUAS DE INFILTRACIÓN ESTA DISTRIBUIDA A 25M, UBICADAS EN LA PARTE LATERAL DERECHA E IZQUIERDA DEL TÚNEL.

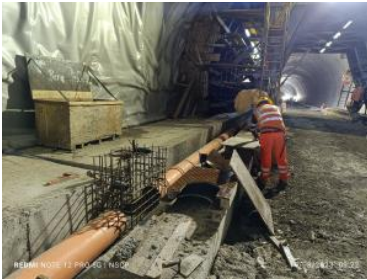
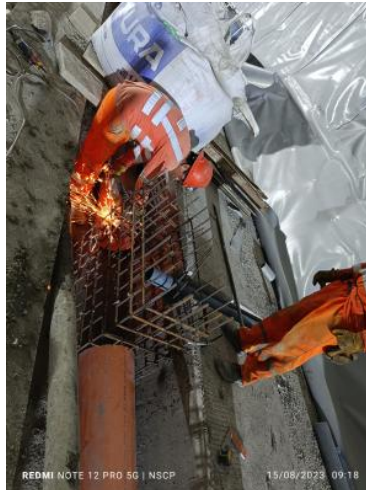
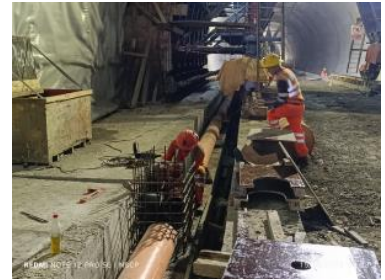
LIMPIEZA Y VACIADO DE SOLADO, DISPOSICIÓN DE CAJAS DE ARQUETAS DE REGISTRO PARA EL DRENAJE AGUAS DE INFILTRACIÓN DE TRASDÓS TUBERÍA DE Ø 150MM UNIENDO CON LA TUBERÍA LONGITUDINAL DE Ø 300MM, CUMPLIRÁ LA FUNCIÓN DE DRENAR AGUAS DE INFILTRACIÓN; CADA CAJA DE ARQUETAS DE REGISTRO DE AGUAS DE INFILTRACIÓN ESTA DISTRIBUIDA A 25M, UBICADAS EN LA PARTE LATERAL DERECHA E IZQUIERDA DEL TÚNEL.

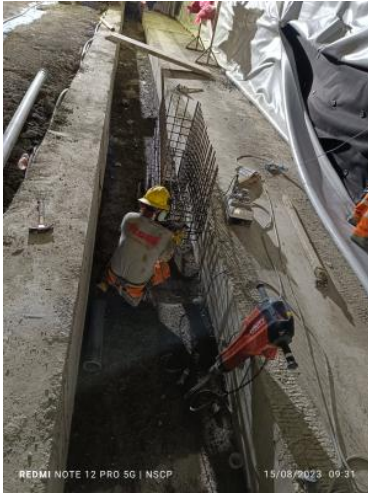
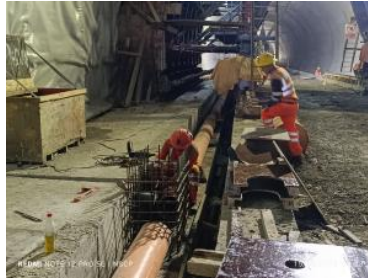
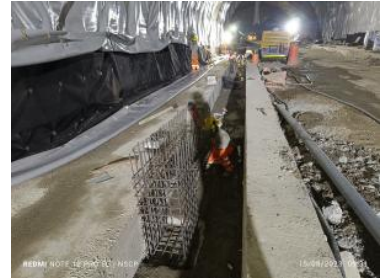
SE REALIZA EL VACIADO DE SOLADO, LA DISPOSICIÓN DE ACERO PARA LA ARQUETAS SIFÓNICAS, ESTA CONECTARÁ LA TUBERÍA DE CONCRETO PARA DRENAR AGUAS VERTIDAS.
MO: 1 PREVENCIONISTA, 2 OPERARIOS.
EM: 2 AMOLADORAS, 1 TALADRO, HERRAMIENTAS MANUALES.

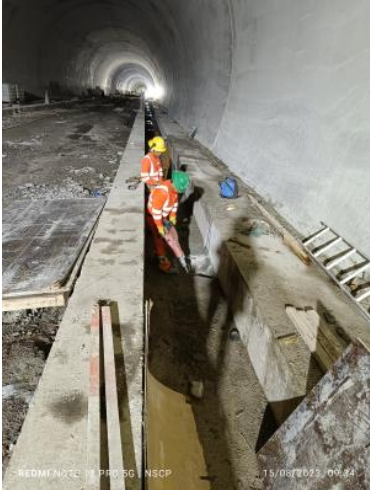
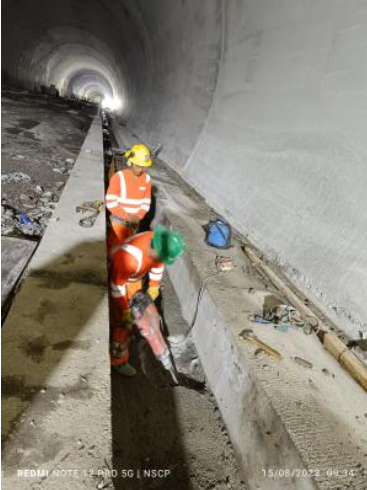
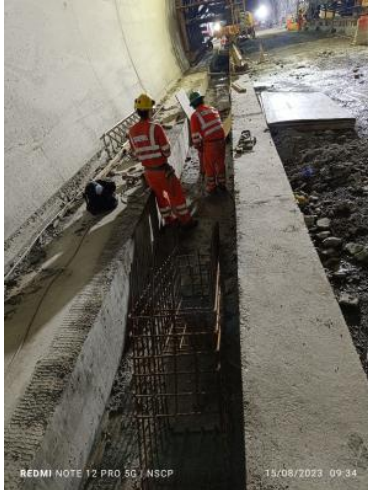
SE REALIZA EL VACIADO DE SOLADO, LA DISPOSICIÓN DE ACERO PARA LA ARQUETAS SIFÓNICAS, ESTA CONECTARÁ LA TUBERÍA DE CONCRETO PARA DRENAR AGUAS VERTIDAS.
MO: 1 PREVENCIÓNISTA, 2 OPERARIOS.
EM: 2 AMOLADORAS, 1 TALADRO, HERRAMIENTAS MANUALES

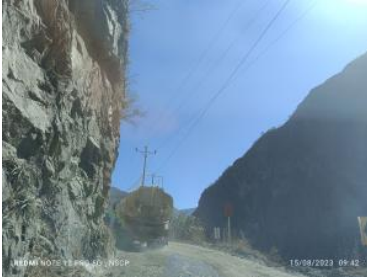
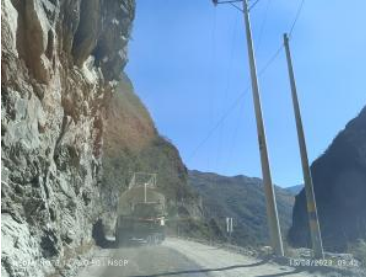
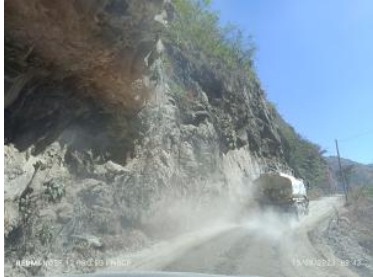
PROGRESIVA: KM6+080-KM8+120
RIEGO EN ACCESOS PROVISIONALES DEL TÚNEL.

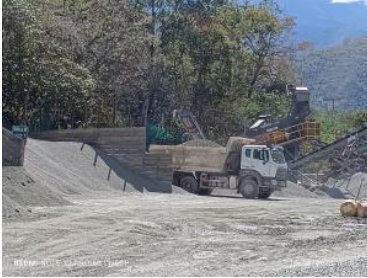
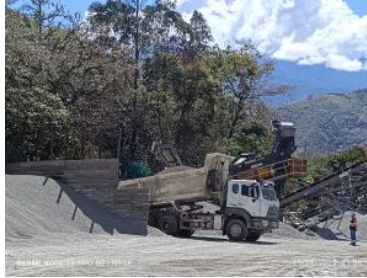
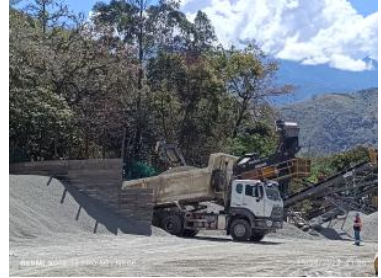
PRODUCCIÓN DE SHOTCRETE CON SU RESPECTIVO CONTROL DE CALIDAD. TRANSPORTE DE AGREGADO DEL ACOPIO HACIA LA PLANTA DE CONCRETO.
MO: 1 INGENIERO ESPECIALISTA DE INSTALACIONES TÚNEL, 1 INGENIERO ASISTENTE DEL ESPECIALISTA DE INSTALACIONES TÚNEL, 1 TÉCNICO DE CONTROL DE CALIDAD, 1 LABORATORISTA, 2 AUXILIARES DE CONTROL DE CALIDAD, 6 OPERADORES.
EM: 1 CARGADOR FRONTAL, 3 MIXER, PLANTA DE CONCRETO, 1 EQUIPO COMPLETO DE CONO DE ABRAMS PARA MEDIR EL SLUMP, HERRAMIENTAS MANUALES, 2 VOLQUETES.

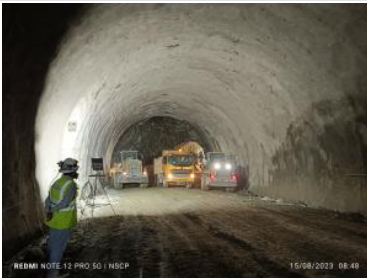
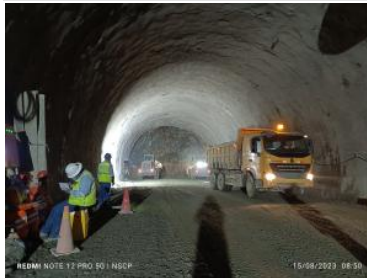
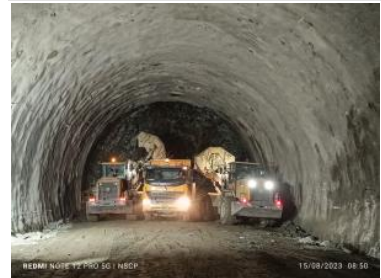
SE APRECIA PERFORACIÓN, VOLADURA, EXCAVACIÓN DE ROCA TIPO IV EN BAHÍA HACIA PORTAL DE SALIDA DEL TÚNEL, INSTALACIÓN DE PERNOS, ELIMINACIÓN DE ROCA TIPO IV, CIMBRAS PARA ROCA TIPO IV, LUEGO DE LA VERIFICACIÓN DE LAS ACTIVIDADES Y PREVIA LA AUTORIZACIÓN DE LA SUPERVISIÓN SE PROCEDE A REALIZAR EL LANZAMIENTO DE SHOTCRETE PARA REFUERZO DEL ÁREA EXCAVADA Y DE LA CIMBRA.
 MO: 1 INGENIERO ESPECIALISTA DE TÚNEL DEL CONTRATISTA, 1 INGENIERO ASISTENTE DE PRODUCCIÓN, 1 PREVENCIÓNISTA (SSOMA), 1 CAPATAZ, 16 OPERADORES, 1 OPERARIO, 4 OFICIALES, 1 TÉCNICO ELECTRICISTA, 1 MECÁNICO, 1 VIGÍA, 1 TOPOGRAFO, 1 AUXILIAR DE TOPOGRAFÍA, 1 AYUDANTE DE TOPOGRAFÍA.
 EM: 1 MARTILLO HIDRÁULICO (PICOTÓN), 1 JUMBO, 1 TELEHANDLER, 1 EQUIPO ROBOTIZADO PARA LANZAMIENTO DE SHOTCRETE, 3 MIXERES, HERRAMIENTAS MANUALES, ESTACIÓN TOTAL ROBÓTICA, 1 EXCAVADORA SOBRE ORUGA, 2 CARGADORES FRONTALES, 6 VOLQUETES.
