BITACORA ELECTRÓNICA DE OBRA

Confirma Bitacora: Si	Nro Informe: 31	Fecha Informe: 16 - 08 - 2023	Nombre De La Obra: Culminacion de Obra del Proyecto "Mejoramiento de la Carretera Rodriguez de Mendoza-Empalme PE-5N (La Calzada), Tramo: Selva Alegre - Empalme PE-5N (La Calzada)	Personal Encargado: MOISES EDISON CALDERON BELTRAN
---------------------------------	---------------------------	---	---	--

Panel Fotográfico de la Bitacora de Obras

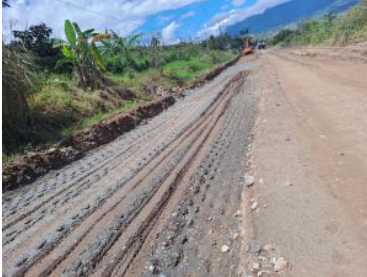
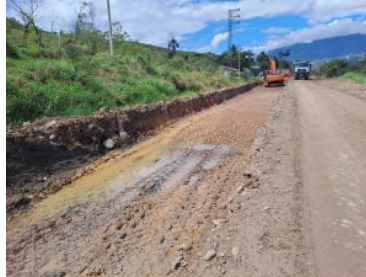
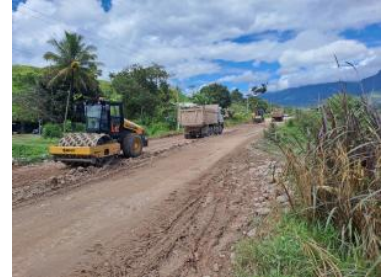
19+440 a 19+540

mejoramiento de subrasante en estado saturado por acción de lluvias eventuales zonales
corte y consolidación de suelos arcillosos en progresivas siguientes

maquinaria: 01 rodillo pata de cabra, 02 excavadoras, volquetes y equipo de topografía
el material saturado será retirado

la consolidación sobre arcillas tiene resultados favorables de lento avance en comparación con la aplicación
de reforzamiento con over.

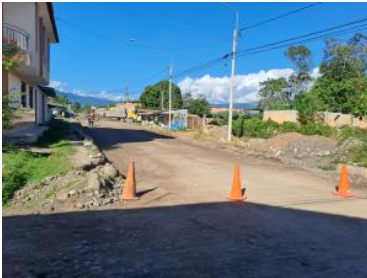
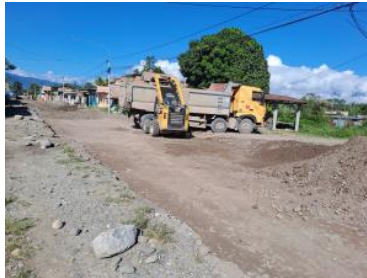
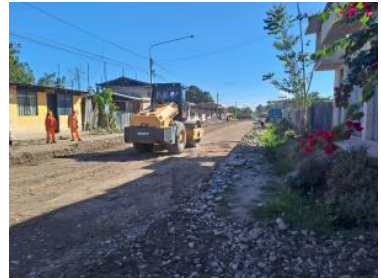
movilización de material secado para sub rasante colocado el zona urbana

12+340 a 12+526 se corta y moviliza material ya secado

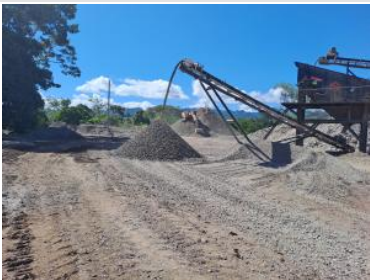
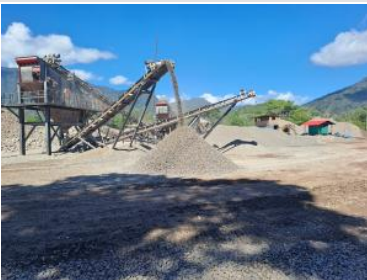
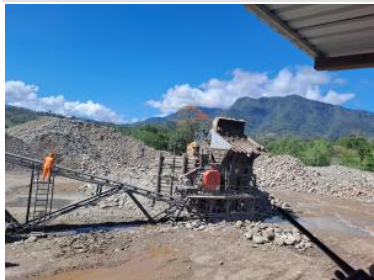
dosificación de material de base
chancadora operativa

preparación de material de base aprox 4,000 m3 el proyecto requiere 12,000 m3

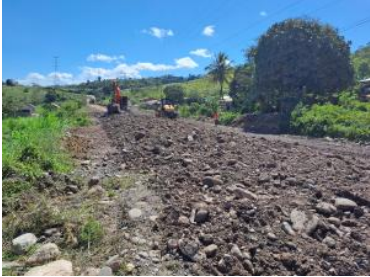
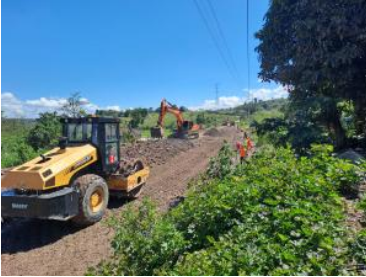
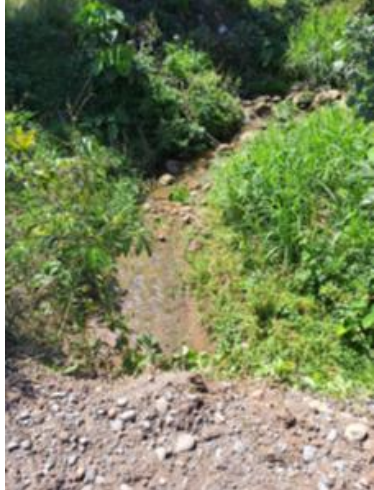
corte de plataforma existente lado derecho hasta alcantarilla consolidación de corte del lunes con rodillo pata de cabra

excavadora alquilada realizando el corte y carguío de material en progresiva 19+670 a 19 + 620 se observa rodillo pata de cabra en labor de consolidación de material semi saturado al lado de la zona de corte

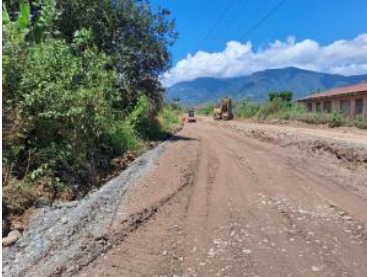
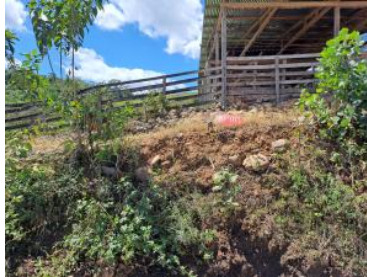
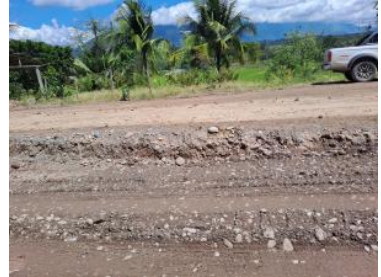
consolidación de plataforma semi saturada en progresiva 19+410

se observa la labor de consolidación de superficie con material mejorado
posteriormente se retira la presente capa por exceso de humedad
se observa verificación de niveles por la supervisión

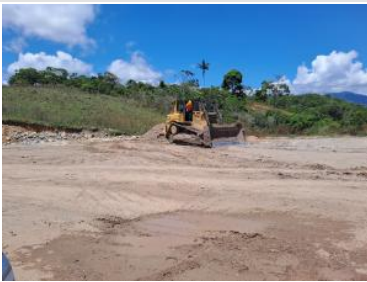
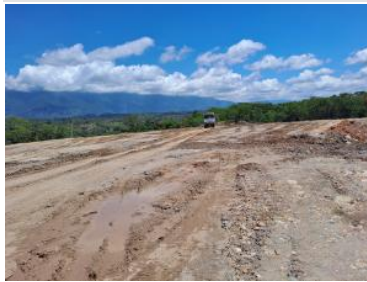
visita a botadero

tractor D6 se encuentra a la espera de aprovisionamiento de combustible en botadero
llegada de volquetes en labor de eliminación del material de corte

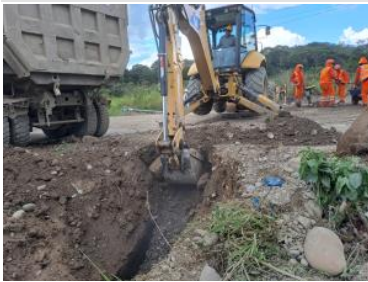
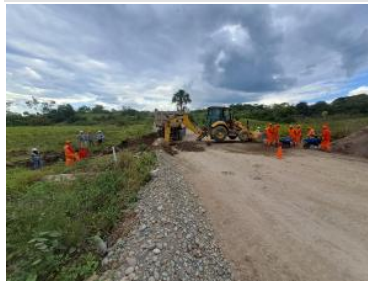
sub dren en 18+140: eliminación de línea instalada al lado izquierdo

corte de mejoramiento en progresiva 18+140 para llevar la línea de sub dren de izquierda a derecha intervención de retroexcavadora con demasiado personal de apoyo.

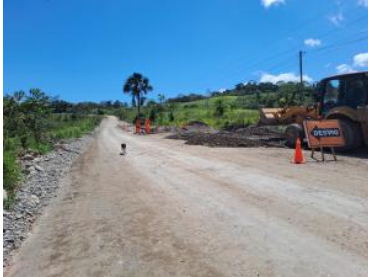
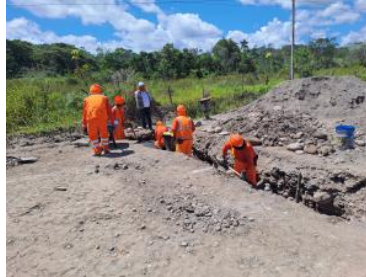
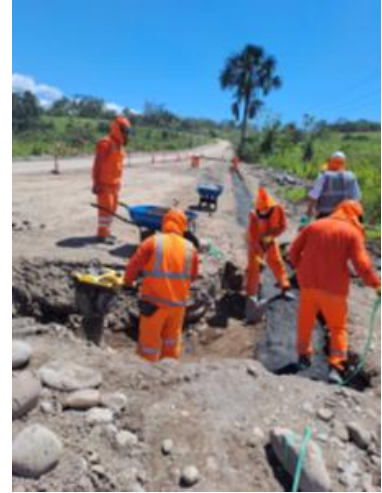
obras de arte: instalación de sub dren lado izquierdo

en progresiva 18+160 se efectúa corte colocación de cama de arena, colocación de geotextil, tubería y material de filtro
el terminado de este proceso es cocido
