BITACORA ELECTRÓNICA DE OBRA

Confirma Bitacora: Si	Nro Informe: 32	Fecha Informe: 17 - 08 - 2023	Nombre De La Obra: Culminación de Obra del Proyecto "Mejoramiento de la Carretera Rodríguez de Mendoza-Empalme PE-5N (La Calzada), Tramo: Selva Alegre - Empalme PE-5N (La Calzada)	Personal Encargado: MOISES EDISON CALDERON BELTRAN
---------------------------------	---------------------------	---	---	--

Panel Fotográfico de la Bitacora de Obras

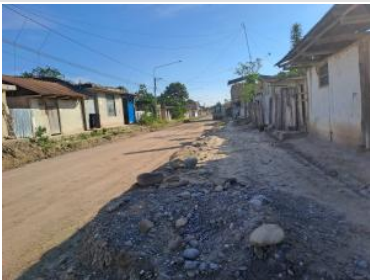
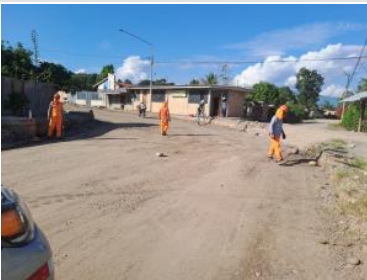
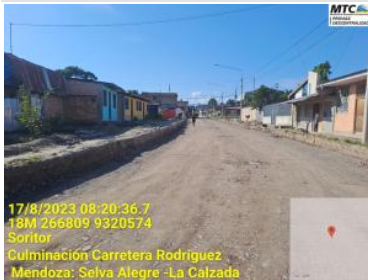
1

control topográfico de contrata y supervision

progresiva 12+750 trazos y replanteos , para la conformación se sub rasante

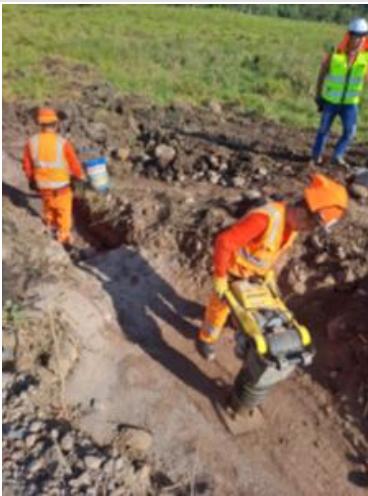
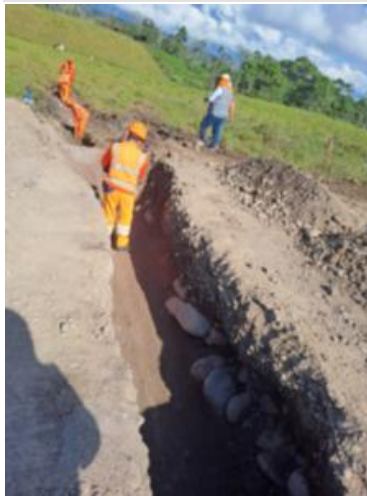
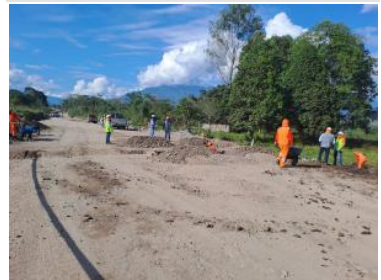
sub dren : cruce de izquierdo a derecho

se ejecuta el relleno compactado en zona estabilizada la ing Elsa de la especialidad de suelos se presentó en el lugar de refacción

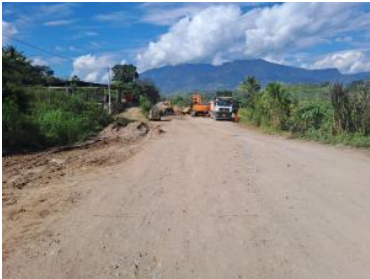
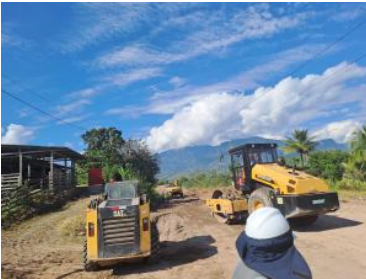
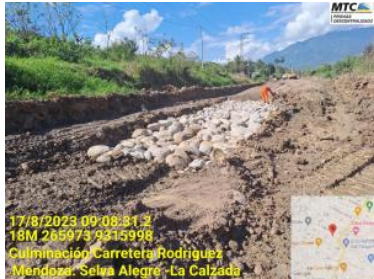
3

el día de hoy se coloca al ing milton como personal clave de calidad, (función actual producción) existe una duda en la efectividad del rodillo pata de cabra, teniendo suelos con arcillas saturadas, la residencia viene tomando muestras de suelo recién cortado y evidenciar el grado de saturación natural se tiene 01 tractor alquilado, 01 excavadora alquilada y una cuadrilla de personal para obras de arte

Moderado

mejoramiento de sub rasante: se efectúa el corte y eliminación de plataforma existente encontrándose suelo arcilloso saturado, se compacta con rodillo pata de cabra se aplica over en zona de afloramiento húmedo se aplica material del mejoramiento, y se compacta con rodillo liso

encontrándose suelo arcilloso saturado, se compacta con rodillo pata de cabra se aplica over en zona de afloramiento húmedo se aplica material del mejoramiento, y se compacta con rodillo liso

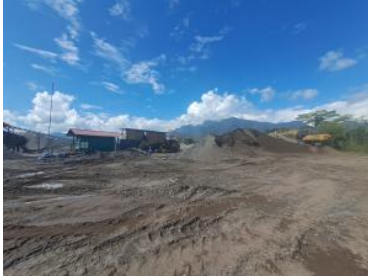
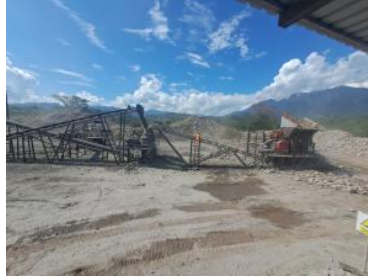
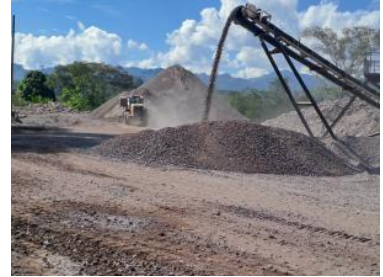
4

visita a chancadora
el pase de vehiculos a la zona de circulación de maquinaria pesada ha sido restringido a pase peatonal

se realiza la dosificación del material para la base
se reporta chancadora operando
control de partículas de polvo controlada aplicando agua
