BITACORA ELECTRÓNICA DE OBRA

Confirma Bitacora: Si	Nro Informe: 158	Fecha Informe: 18 - 08 - 2023	Nombre De La Obra: Corredor Vial: Huánuco - La Unión-Huallanca, Dv. Antamina/Emp. PE-3N (Tingo Chico) - Nuevas Flores - Llata - Antamina, Tramo I	Personal Encargado: BORIS WALTER AYLLÓN CARCELÉN
---------------------------------	----------------------------	---	---	--

NUMERO DE INFORME No. 0158-2023
 CONTRATO DE OBRA: No. 127-2018-MTC/ 20
 EMPRESA CONTRATISTA: CHINA RAILWAY 20 BUREAU GROUP CORPORATION
 OBRA: "CONSERVACIÓN POR NIVELES DE SERVICIO Y OPERACIÓN DEL CORREDOR VIAL; HUANUCO- LA UNION- HUALLANCA –DV. ANTAMINA – EMP.PE 3N" (TINGO CHICO) - NUEVAS FLORES - LLATA- ANTAMINA - TRAMO 1 LONGITUD: 52.92 KMS.
 MONTO DEL CONTRATO : S/ 1,241,495,685.46 INCLUYE IGV
 MONTO DEL CONTRATO TRAMO 1 (OI-1) ; S/ 323,942,616.32 Nuevo Monto del Presupuesto OI-1 S/ 395 427 697,64,Inc. I.G.V con precios a junio 2018
 SUPERVISOR: CONSORCIO SUPERVISOR LOUIS BERGER - HOB
 CONTRATO DE CONSULTORIA DE OBRA N° 144 -2018-MTC/20.2
 MONTO DEL CONTRATO DE CONSULTORIA: S/. 123,625,905,13 INCLUYE IGV
 MONTO ASIGNADO AL PRIMER TRAMO (PRIMER EQUIPO) : S/ 27,450,314.74 INCLUYE IGV LA OBRA ACTUALMENTE SE ENCUENTRA E

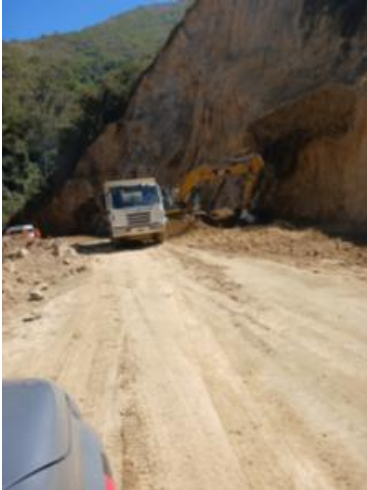
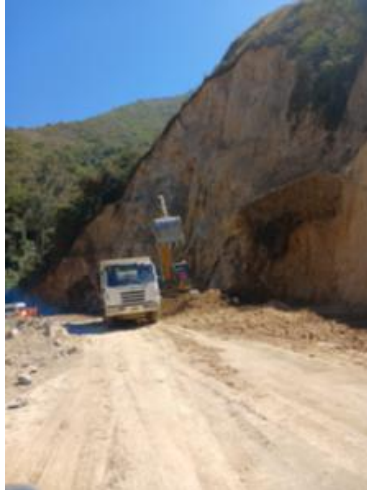
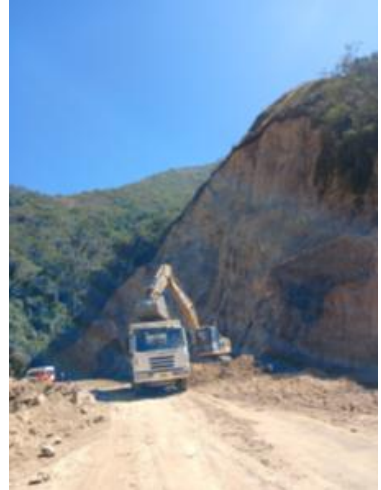
PROGRESIVA KM. 31+700
CODIGO 200 MOVIMIENTO DE TIERRAS
PARTIDA 202,A EXCAVACION EN MATERIAL SUELTO

En la progresiva km. 31+700 se realiza el corte de material suelto, se utiliza una excavadora de oruga, trabajan 1 capataz, 1 op

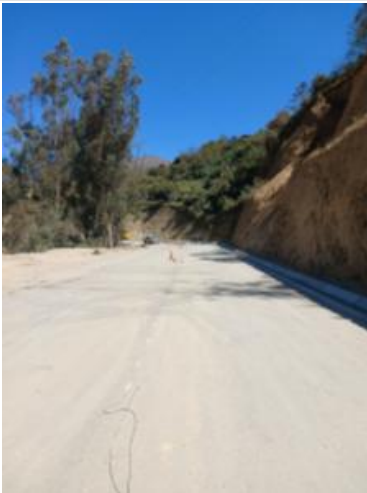
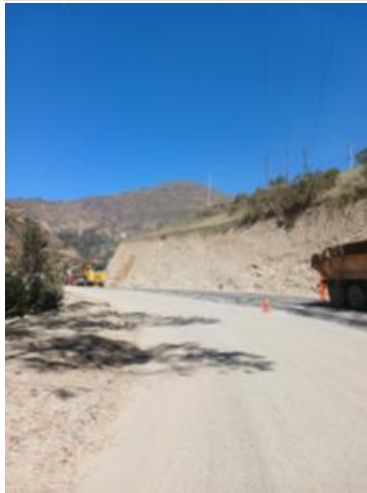
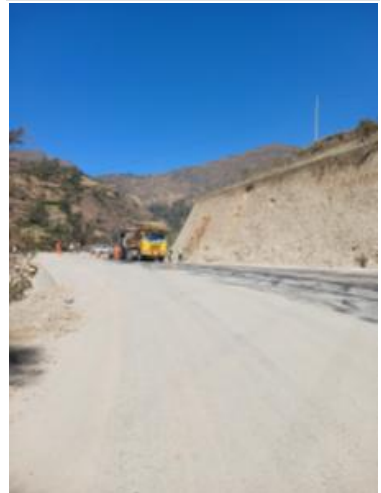
PROGRESIVA KM. 33+000
CODIGO 400 PAVIMENTOS
CODIGO 400 B PAVIMENTOS FLEXIBLES
PARTIDA 423 A PAVIMENTO DE CONCRETO ASFALTICO EN CALIENTE
PARTIDA 426 A CEMENTO ASFALTICO
PARTIDA 428 A ASFALTO EN LIQUIDO

En la progresiva Km. 33+000 se inicia el asfaltado en caliente en el lado derecho de la via, se utiliza una pavimentadora de asfalto, 2 compactadoras de ruedas neumaticas y 1 compactadora de doble rodillo y 10 volquetes trabajan 1 capataz. 1 operador de pavimentadora, 3 operadores de compactadora, 12 obreros, 2 vigias , 10 choferes

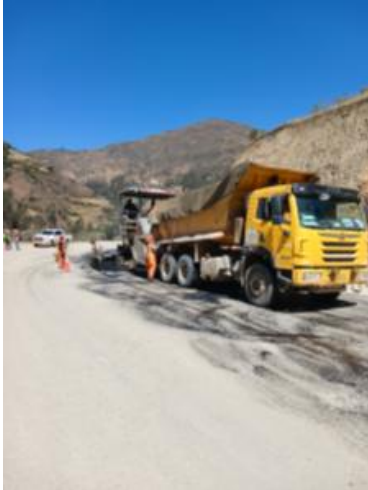
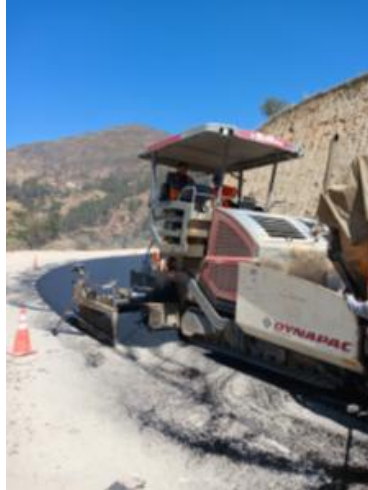
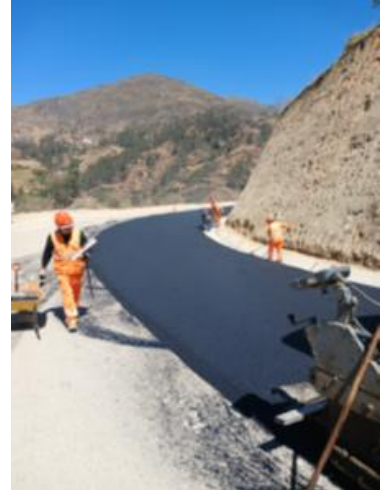
PROGRESIVA KM. 33+250 al km. 32+850
CODIGO 400 PAVIMENTOS
CODIGO 400 B PAVIMENTOS FLEXIBLES
PARTIDA 423 A PAVIMENTO DE CONCRETO ASFALTICO EN CALIENTE

En la progresiva Km. 33+250 al Km. 32+850 se inicia el asfaltado en caliente en el lado derecho de la vía, se utiliza una pavimentadora de asfalto, 2 compactadoras de ruedas neumáticas y 1 compactadora de doble rodillo y 10 volquetes trabajan 1 capataz. 1 operador de pavimentadora, 3 operadores de compactadora, 12 obreros, 2 vigías , 10 choferes

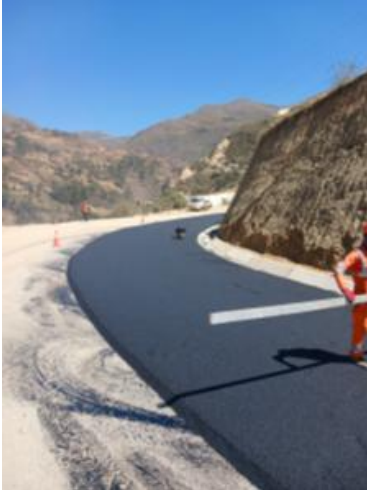
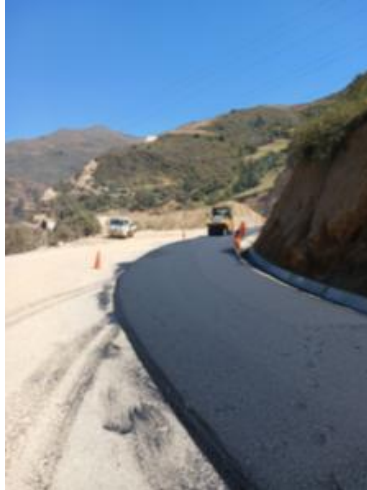
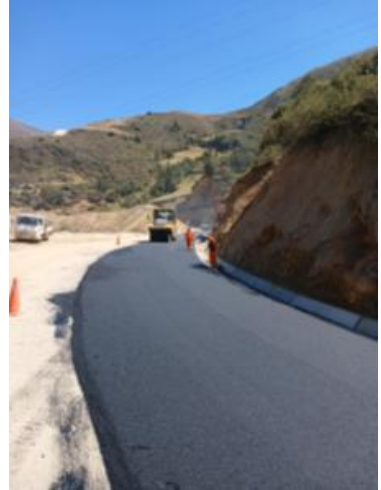
PROGRESIVA KM. 33+000
CODIGO 400 PAVIMENTOS
CODIGO 400 B PAVIMENTOS FLEXIBLES
PARTIDA 423 A PAVIMENTO DE CONCRETO ASFALTICO EN CALIENTE

En la progresiva Km. 33+000 se realiza la compactación del asfaltado en caliente en el lado derecho de la vía, se utiliza una pavimentadora de asfalto, 2 compactadoras de ruedas neumáticas y 1 compactadora de doble rodillo y 10 volquetes trabajan 1 capataz. 1 operador de pavimentadora, 3 operadores de compactadora, 12 obreros, 2 vigías, 10 choferes

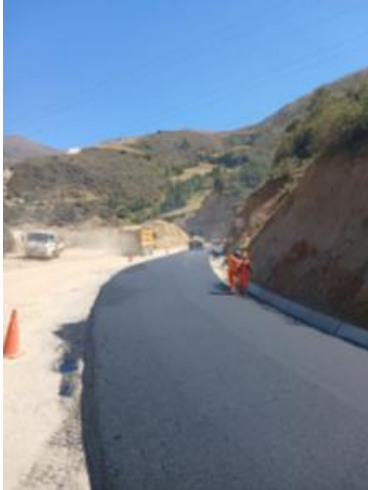
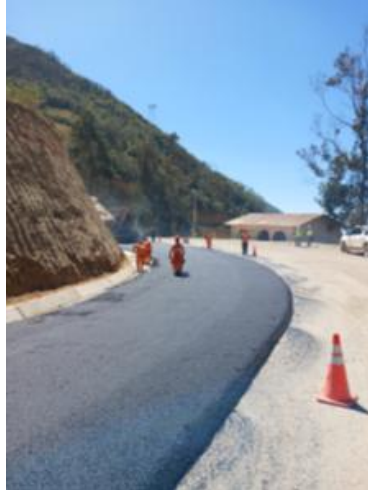
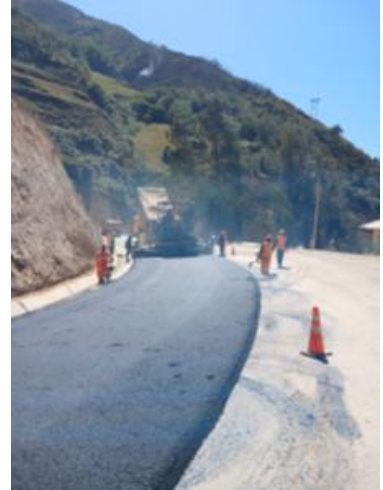
PROGRESIVA KM. 33+000
CODIGO 400 PAVIMENTOS
CODIGO 400 B PAVIMENTOS FLEXIBLES
PARTIDA 423 A PAVIMENTO DE CONCRETO ASFALTICO EN CALIENTE

En la progresiva Km. 33+000 se realiza la compactación del asfaltado en caliente en el lado derecho de la vía, se utiliza una pavimentadora de asfalto, 2 compactadoras de ruedas neumáticas y 1 compactadora de doble rodillo y 10 volquetes trabajan 1 capataz. 1 operador de pavimentadora, 3 operadores de compactadora, 12 obreros, 2 vigías , 10 choferes

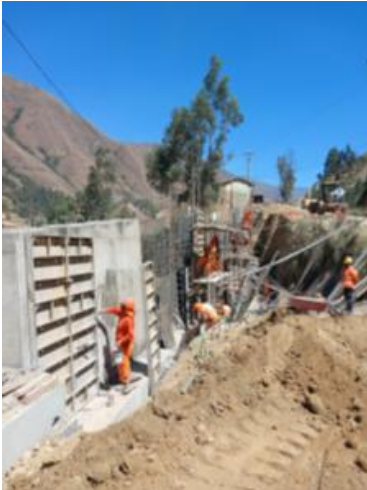
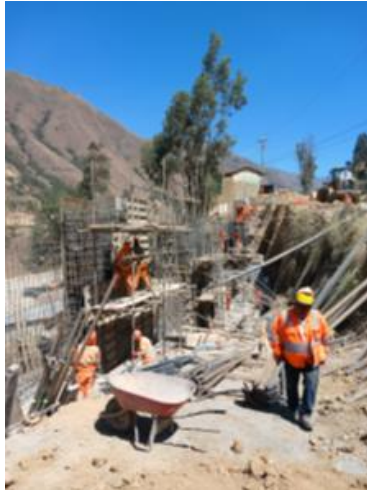
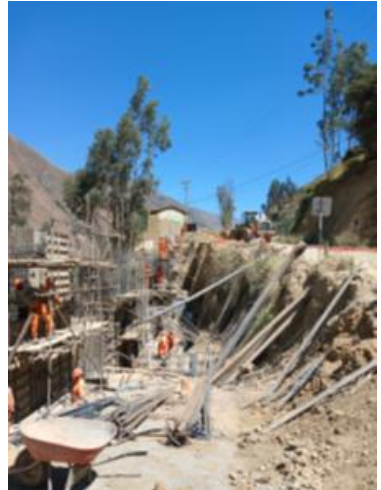
PROGRESIVA KM. 23+659 AL KM. 23+716
CODIGO 500 DRENAJE
PARTIDA: 503-D CONCRETO CLASE D (F'C= 210 KG/CM2)
PARTIDA: 503.1 ENCOFRADO Y DEENCOFRADO
PARTIDA: 504.A ACERO DE REFUERZO

Progresivas km. 23+659 al Km. 23+716 Se realiza el encofrado, colocación de acero de refuerzo de muros de concreto armado, además se realiza el vaciado de elevación de muro de concreto armado se utiliza herramientas menores , una camión bomba, 2 camiones mixer, 2 vibradores de concreto, trabajan 1 capataz, 3 operadores , 12 obreros y 2 vigias.

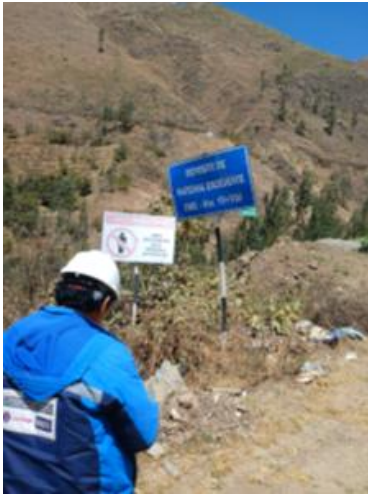
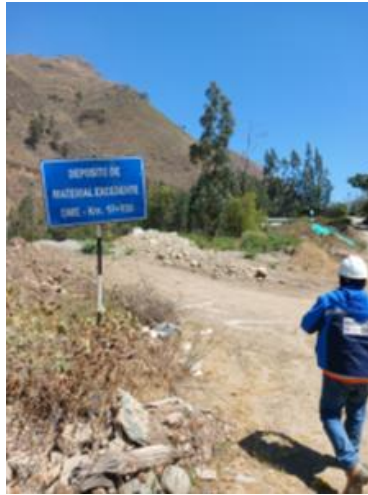
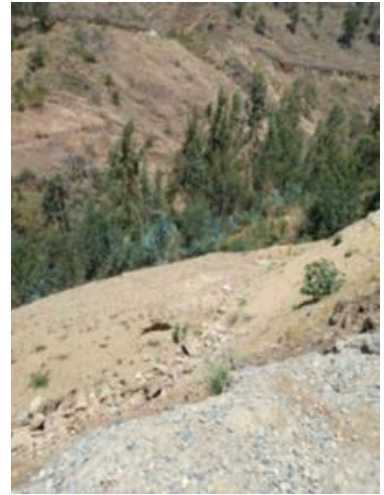
PROGRESIVA KM. 17+730
VISITA DE SEGUIMIENTO Y MONITOREO A LAS AREAS AUXILIARES: VISITA AL DME KM. 17+730

En la progresiva Km. 17+730 Se realiza visita de acompañamiento al especialista ambiental hacia el deposito de material excedente DME km. 14+000 A , el cual esta sin actividad y todavia tiene capacidad

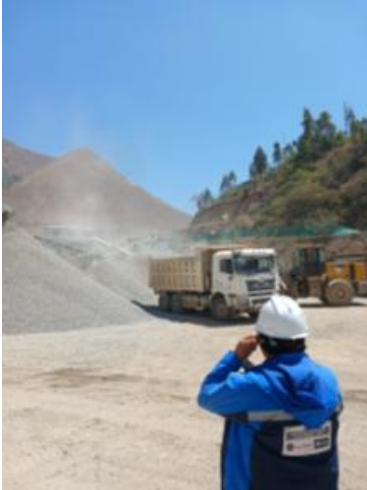
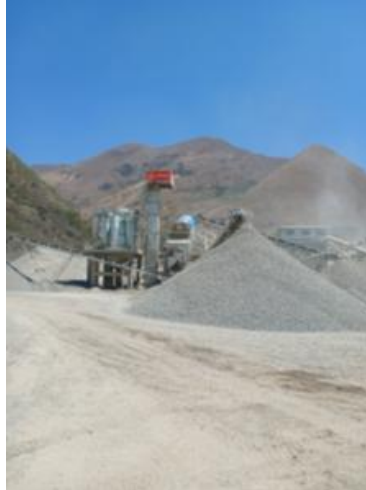
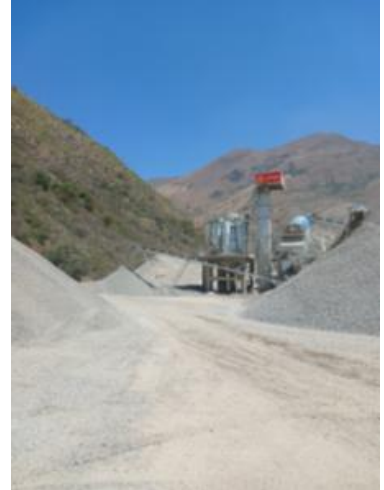
VISITA DE SEGUIMIENTO Y MONITOREO A LAS AREAS AUXILIARES: VISITA A LA CHANCADORA DE LA ZONA INDUSTRIAL

En la progresiva Km. 17+700 Se realiza visita de acompañamiento al especialista ambiental hacia la planta chancadora, que actualmente esta activo, se esta realizando el chancado de materiales para la obra

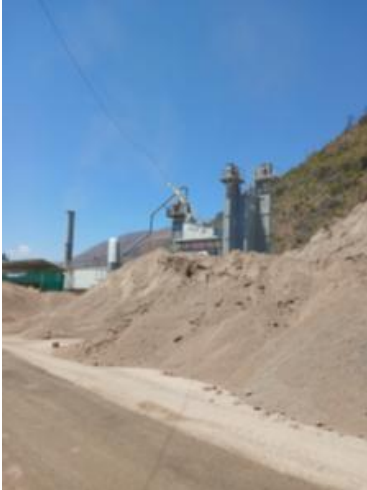
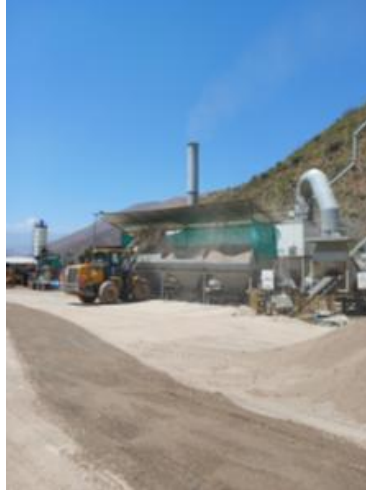
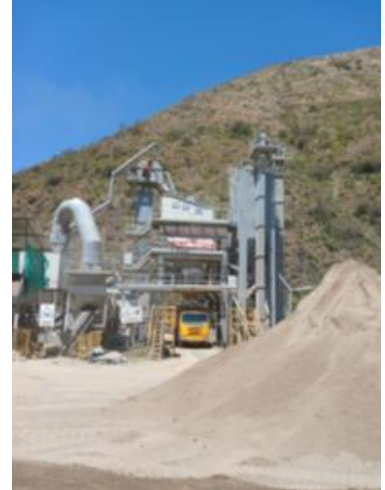
VISITA DE SEGUIMIENTO Y MONITOREO A LAS AREAS AUXILIARES: VISITA A LA PLANTA DE ASFALTO

:
En la progresiva Km. 17+700 Se realiza visita de acompañamiento al especialista ambiental hacia la planta de asfalto , que actualmente esta activo, se esta realizando el asfaltado en el KM. 33

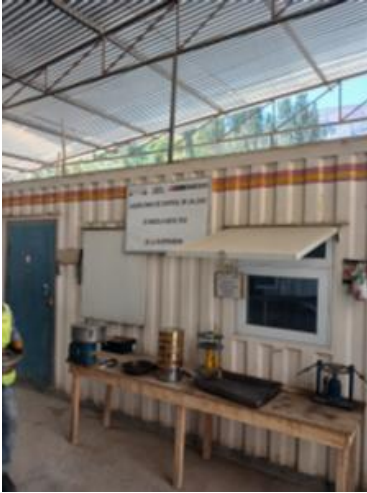
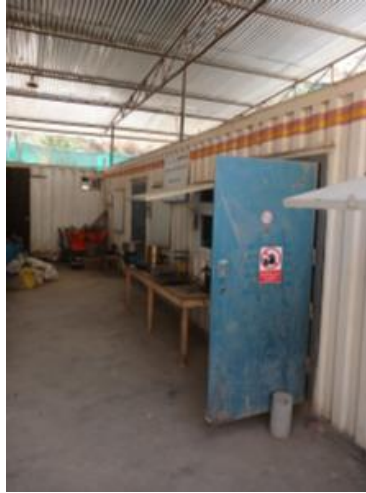
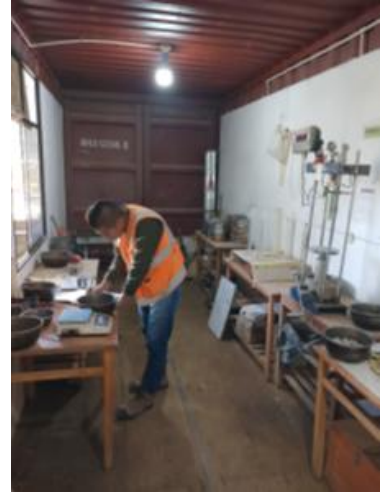
PROGRESIVA KM. 17+700
VISITA DE SEGUIMIENTO Y MONITOREO A LOS LABORATORIOS DE LA SUPERVISION

En la progresiva Km. 17+700 Se realiza visita al laboratorio de control de calidad de asfalto de la supervisión, donde se realiza el control de los materiales y las mezclas asfálticas que se utilizan en obra.

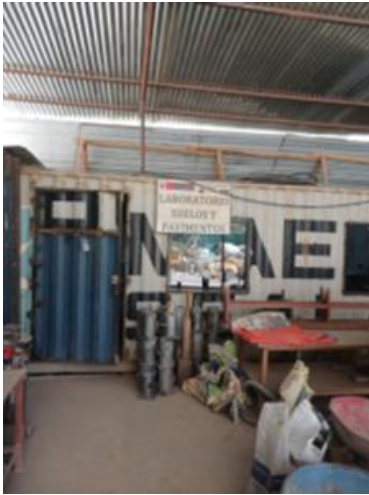
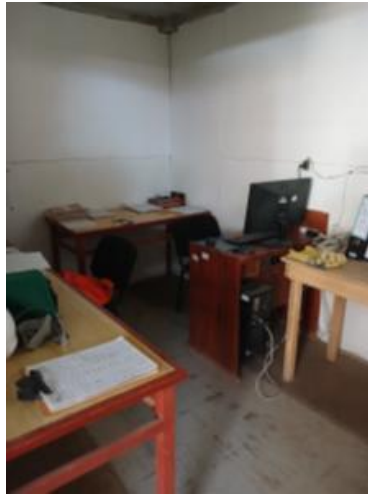
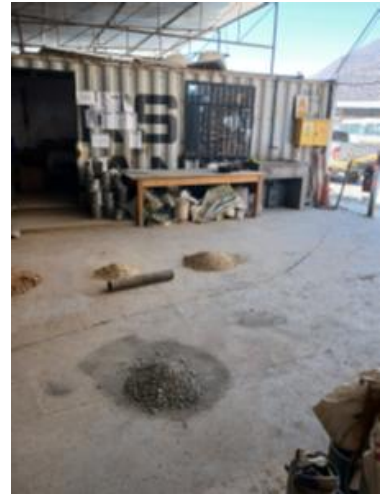
PROGRESIVA KM. 17+700
VISITA DE SEGUIMIENTO Y MONITOREO A LOS LABORATORIOS DE LA SUPERVIUSION

En la progresiva Km. 17+790 Se realiza visita al laboratorio de suelos y pavimentos de la supervisión, donde se realiza el control de los materiales que se utilizan en obra.

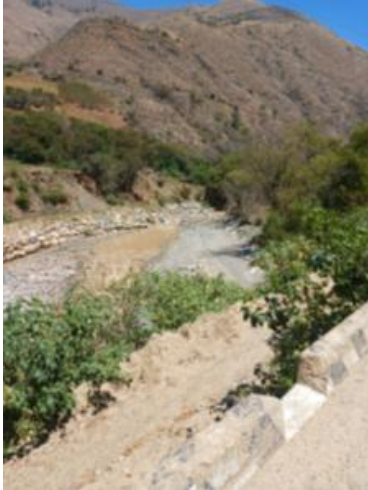
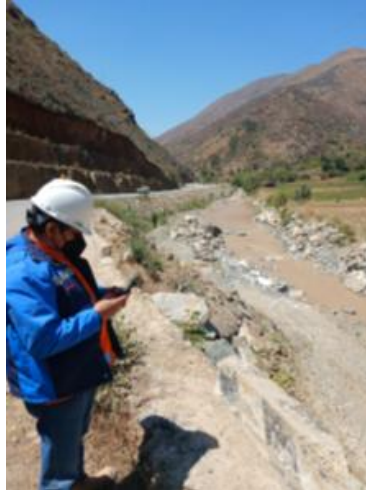
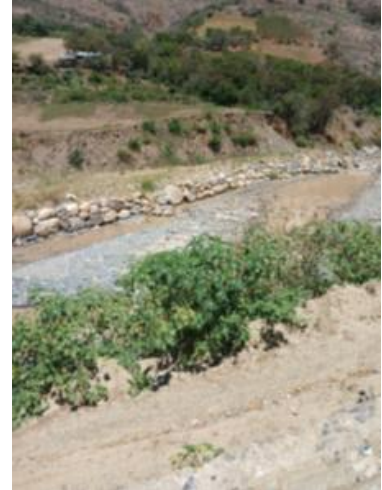
PROGRESIVA KM. 11+690
VISITA DE SEGUIMIENTO Y MONITOREO A LAS AREAS AUXILIARES: VISITA A ZONA DE CANTERA
KM. 11+690 (CANTERA PARA EXPLOTAR ARENA)

En la progresiva Km. 11+690 Se realiza visita de acompañamiento al especialista ambiental hacia el sitio donde se esta solicitando permiso al municipio de Huanuco para la explotación de arena.
