## BITACORA ELECTRÓNICA DE OBRA

<b>Confirma Bitacora:</b> Si	<b>Nro Informe:</b> 34	<b>Fecha Informe:</b> 19 - 08 - 2023	<b>Nombre De La Obra:</b> Culminacion de Obra del Proyecto "Mejoramiento de la Carretera Rodriguez de Mendoza-Empalme PE-5N (La Calzada), Tramo: Selva Alegre - Empalme PE-5N (La Calzada)	<b>Personal Encargado:</b> MOISES EDISON CALDERON BELTRAN		
<b>Foto Bitacora:</b>  	<b>Foto Bitacora 2:</b>  	<b>Foto Bitacora 3:</b>  	<b>Foto Bitacora 4:</b>  	<b>Foto Bitacora 5:</b>  	<b>Foto Bitacora 6:</b> <a href="#">Ver imagen completa</a>	
<a href="#">Ver imagen completa</a>	<a href="#">Ver imagen completa</a>	<a href="#">Ver imagen completa</a>	<a href="#">Ver imagen completa</a>	<a href="#">Ver imagen completa</a>

## Panel Fotográfico de la Bitacora de Obras

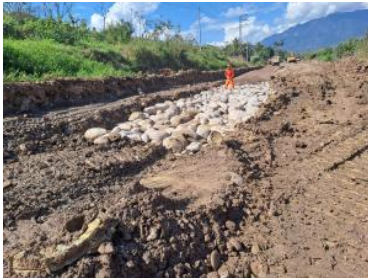
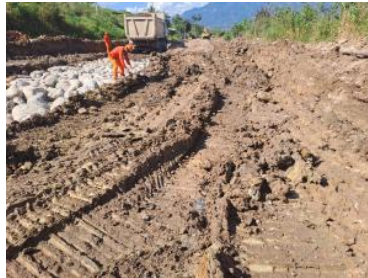
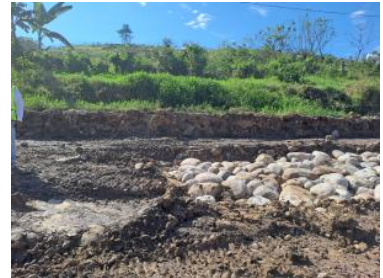
reforzamiento en zona de filtración con material de over

reporte del 17-8-23 en progresiva 19+520

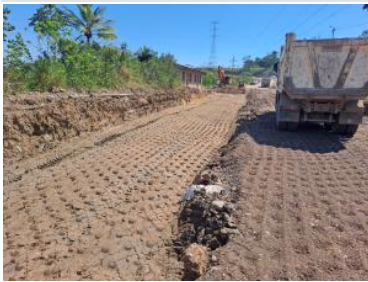
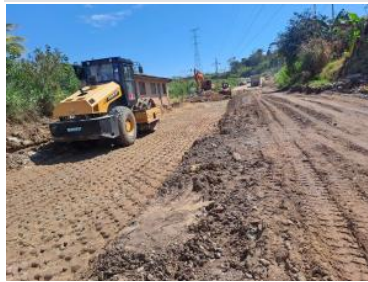
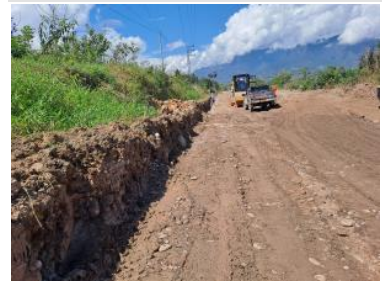
lado derecho: compactación mediante rodillo pata de cabra  
lado izquierdo: tendido de material granular

reporte del 17-8-23

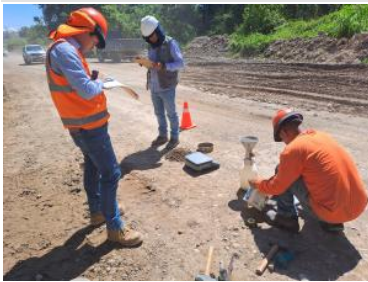
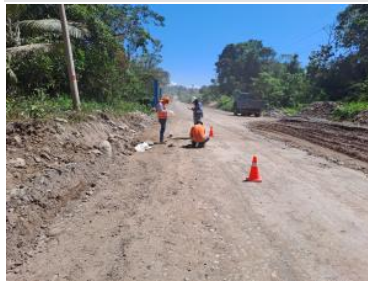
control de compactación

solamente ejecuta el ensayo el contratista y en la contraparte de la contratista no lleva sus equipos de laboratorio

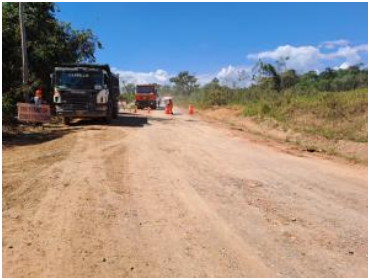
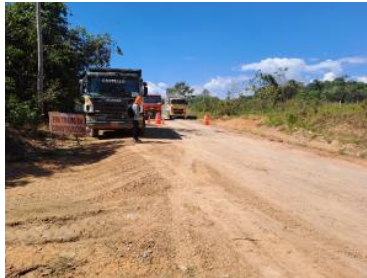
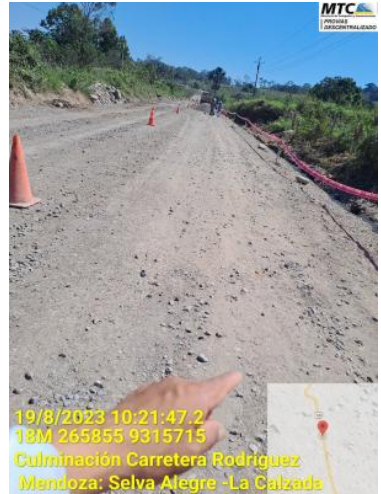
señalizados y pase vehicular en operación en 17+500

barrera de pase vehicular en ejecución a cargo de la contratista

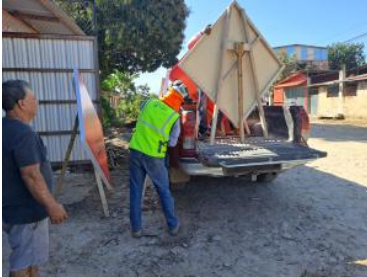
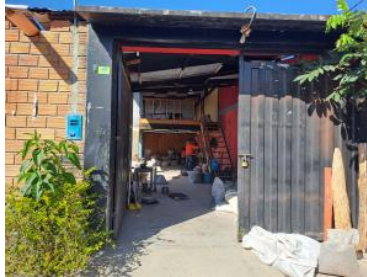
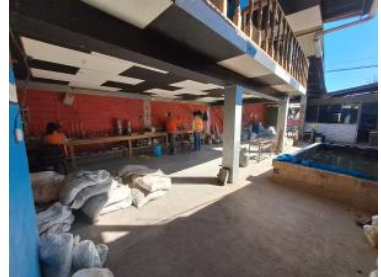
visita a laboratorio de suelos de la contratista  
movilización de señales de advertencia para la seguridad vial

revisión de las labores del equipo de mecánica de suelos de la contratista  
encontrándose análisis de granulometría de la chancadora para el material de base y sub base

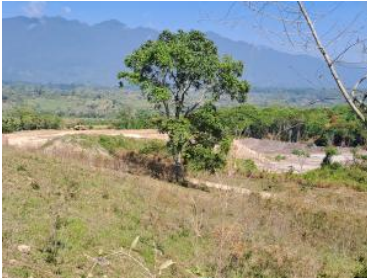
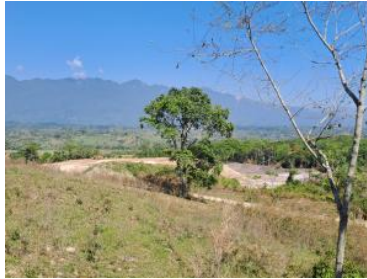
botadero operando

tractor d6 se encuentra empujando los materiales dejado por los volquetes en el límite de la plataforma segura

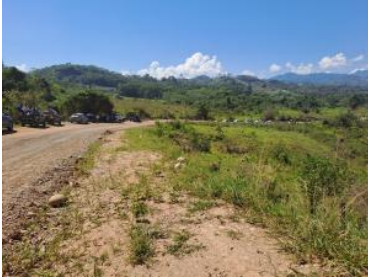
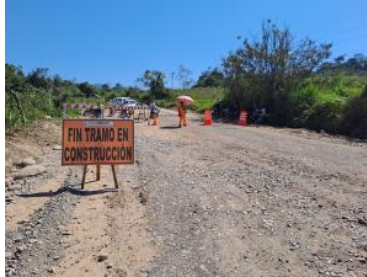
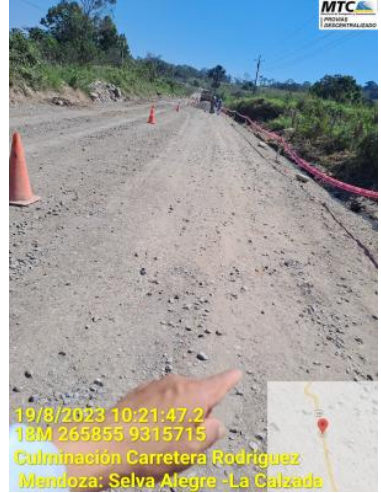
mantenimiento de tránsito temporal y seguridad vial

18+285 un accidentado  
verificación de labores de seguridad vial por parte de la contratista, mas por parte de la supervisión no cuenta personal de campo

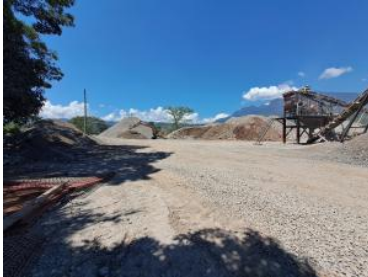
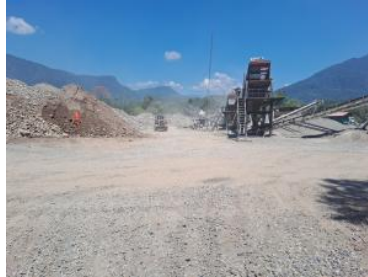
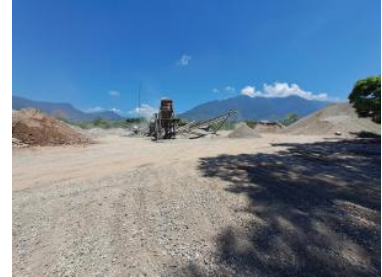
dosificación de material sub base  
planta chancadora operando

se observa que el chancado de grava produce menos polvo que al triturar over  
el acceso a la planta chancadora esta restringido, solo de forma peatonal
