## BITACORA ELECTRÓNICA DE OBRA

<b>Confirma Bitacora:</b> Si	<b>Nro Informe:</b> 148-2023-ABAN-CAY-NACM-ESC-DO-PVN-MTC	<b>Fecha Informe:</b> 19-08-2023	<b>Nombre De La Obra:</b> Construcción de la Vía de Evitamiento a la Ciudad de Abancay	<b>Personal Encargado:</b> CUTIPA MONZON NESTOR ARNULFO
---------------------------------	--	-------------------------------------	---	--

INFORME N° 148-2023-ABANCAY-NACM-ESC-DO PVN-MTC

REPORTE DEL SABADO 19 DE AGOSTO DEL 2023

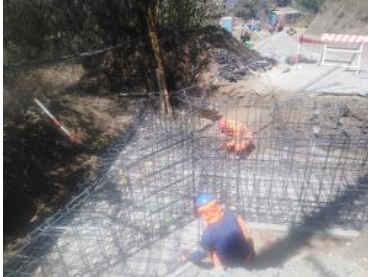
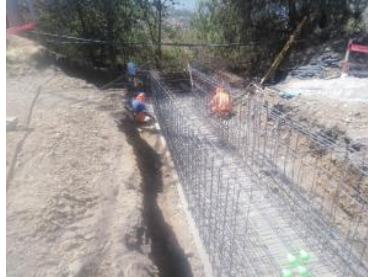
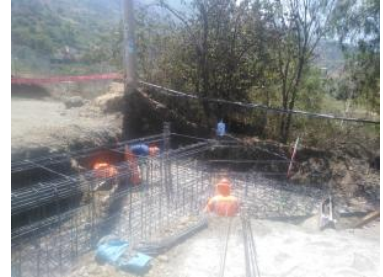
UBICACION: PROGRESIVA KM 1+377

OBRAS DE ARTE - ALCANTARILLA TIPO MCA 1.0 X 1.0 M

HABILITADO DE ACERO DE REFUERZO

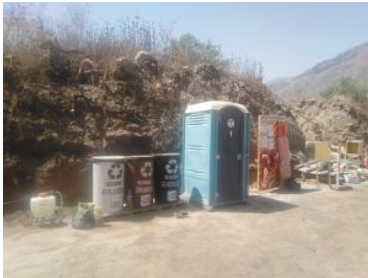
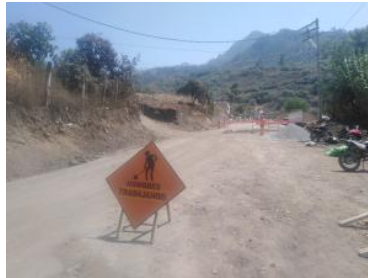
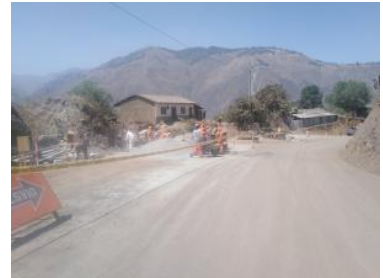
UBICACION: PROGRESIVA KM 1+310

VERIFICACION DE MEDIDAS DE SEGURIDAD EN OBRA

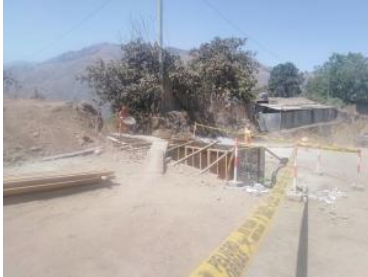
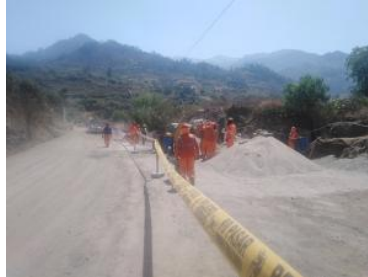
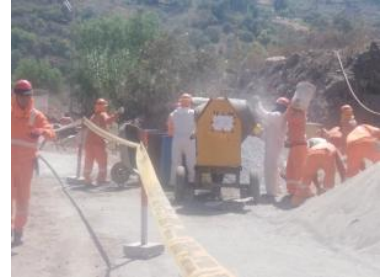
UBICACION: PROGRESIVA KM 1+305.50

OBRAS DE ARTE - ALCANTARILLA TIPO MARCO DE CONCRETO ARMADO DE 1.0 X 1.0 M

VACIAADO DE CAJA DE RECOECCION.

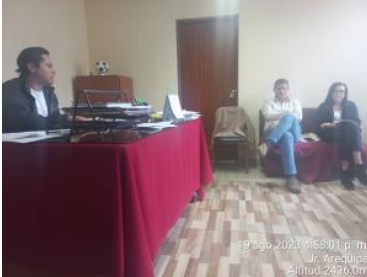
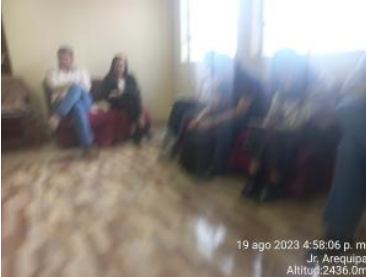
UBICACION: PEFECTURA REGIONAL DE ABANCAY

REUNION CONVOCADA POR EL PEFECTO Y SUB PEFECTO DE ABABCAY.  
SE LE INFORMO DEL AVANCE FISICO Y FINANCIERO DE LA OBRA.
