BITACORA ELECTRÓNICA DE OBRA

Confirma Bitacora:	Nro Informe:	Fecha Informe:	Nombre De La Obra:	Personal Encargado:
Si	35	21 - 08 - 2023	Culminacion de Obra del Proyecto "Mejoramiento de la Carretera Rodriguez de Mendoza-Empalme PE-5N (La Calzada), Tramo: Selva Alegre - Empalme PE-5N (La Calzada)	MOISES EDISON CALDERON BELTRAN

Panel Fotográfico de la Bitacora de Obras

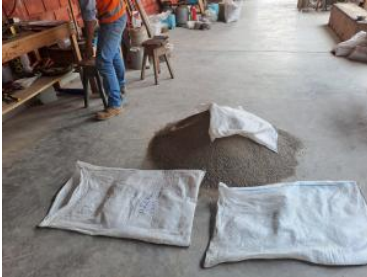
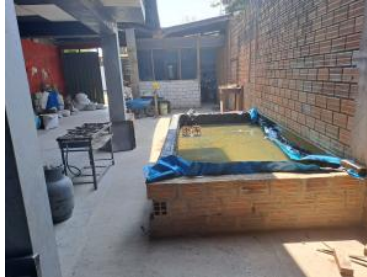
visita a laboratorio de mecánica de suelos de la contratista

se verifica los preparativos para el diseño de mezcla del concreto para las obras de arte
la arena es de procedencia naranjillo
y de otra parte se verifica probetas de CBR en estado desaturación.

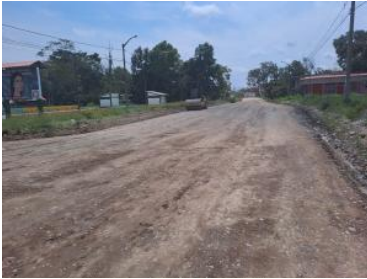
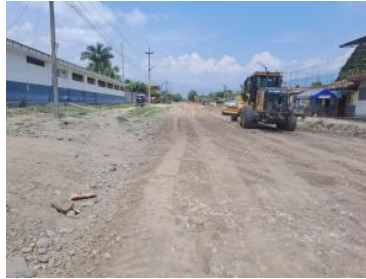
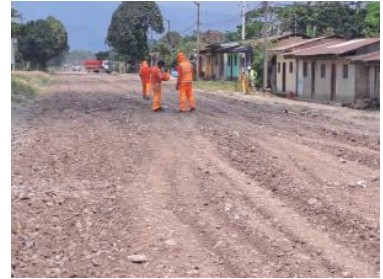
Reconformación de sub rasante entre las progresivas 13+460 a 13+260
seguridad vial en los limites de zona crítica
control topográfico en ejecución

reconformación de sub rasante con motoniveladora, rodillo, cisterna
el despliegue de conos y señales de advertencia y vigía.
se verifica personal con Estación total y espejos y miras para el emplantillado de verificación.

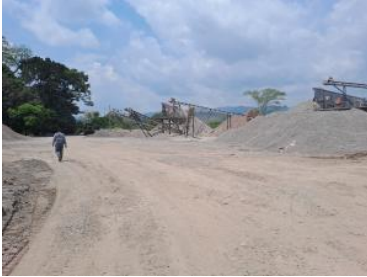
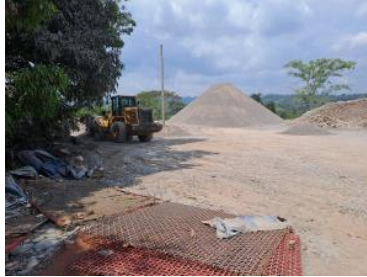
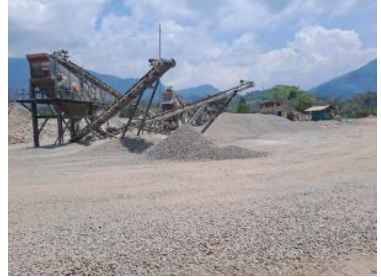
visita a planta chancadora
se observa una disminución en el polvillo generado cuando se procesa hormigón.

la verificación que la planta se encuentra en producción de los materiales para la base y sub base
se verifica que en cantera esta dos excavadoras en la labor de acumular material para luego tamizarlo
se reporta que cuenta con zaranda en dicha cantera

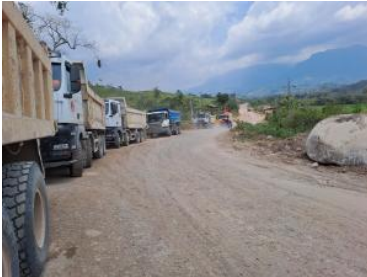
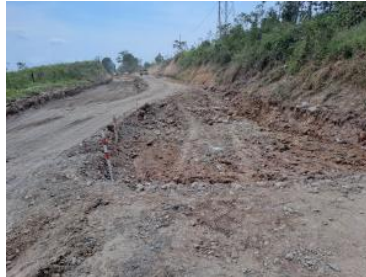
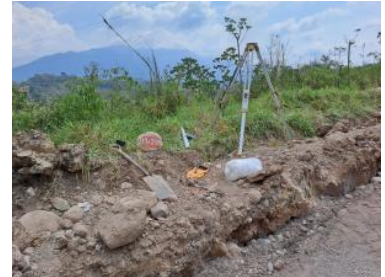
señalización vial
mejoramiento de sub rasante

se verifica el ordenamiento de las unidades que intervienen en la obra, es complemento las barreras al ingreso y salida de la zona de operaciones
se verifica el corte de la plataforma existente para ser reemplazada por material de cantera
se verifica las labores de control topográfico, tanto de parte de la de la contratista como de la supervisión.

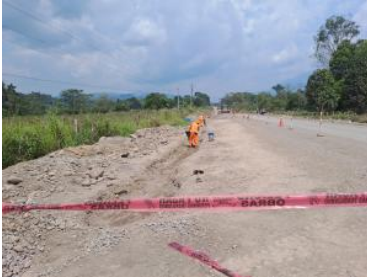
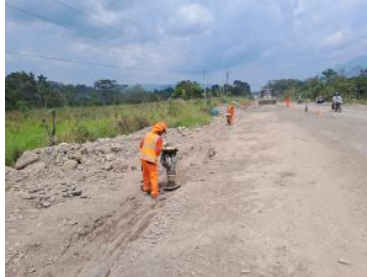
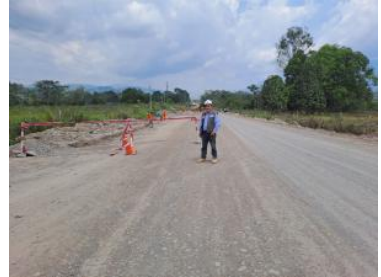
sub drenes
seguridad vial
monitor en funciones

se viene ejecutando el cerrado de los sub drenes con el compactado de la capa superior de la zanja
se verifica el trabajo de señalización dentro de la zona critica y que servirá en momento del pase provisional
entre labores.
se verifica el cumplimiento de Equipo de seguridad en el ejercicio de sus funciones.
