BITACORA ELECTRÓNICA DE OBRA

Confirma Bitacora: Si	Nro Informe: 062-2023-MTC/20.9-Igm	Fecha Informe: 10-08-2023	Nombre De La Obra: Corredor Vial: Huánuco - La Unión-Huallanca, Dv. Antamina/Emp. PE-3N (Tingo Chico) - Nuevas Flores - Llata - Antamina, Tramo III	Personal Encargado: LUZMILA GUERRA MOTTA
---------------------------------	--	-------------------------------------	---	--

OBRA: MEJORAMIENTO, CONSERVACIÓN POR NIVELES DE SERVICIO Y OPERACIÓN DEL CORREDOR VIAL: HUÁNUCO – LA UNIÓN – HUALLANCA DV. ANTAMINA / EMP. PE-3N (TINGO CHICO) – NUEVAS FLORES – LLATA – ANTAMINA, TRAMO III DEL KM. 102+819 AL KM. 150+421

PANEL FOTOGRAFICO

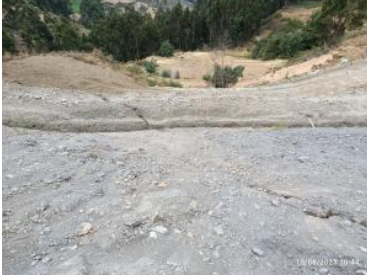
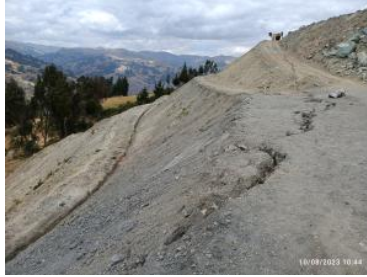
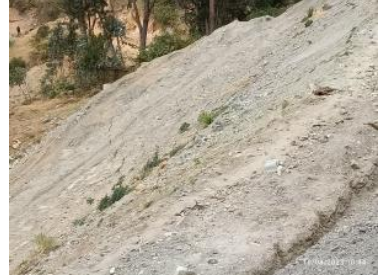
Progresiva: km 113+560
DME 34

- Se realizaron excavaciones perimetrales en el DME.
- Los trabajos relacionados a estructuras de contención fueron suspendidos. La Supervisión de Obra y el Contratista refieren que ello se debe a que se encuentra en proceso de verificación el modelamiento de las estructuras de contención planteadas.
- Se verifica fisuras, rajaduras y grietas en las banquetas y taludes del DME.
- A la fecha no se han realizado obras de drenaje y/o obras complementarias en el DME.
- La supervisión de obra refiere que el uso del DME fue autorizado en ITS 03

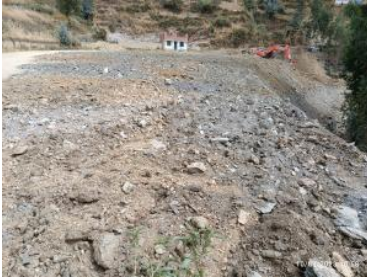
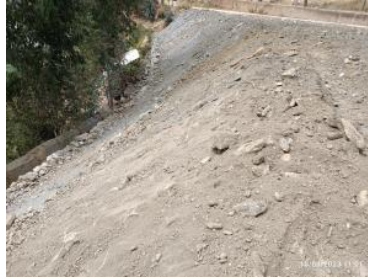
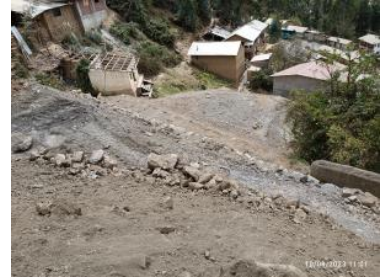
Progresiva: km 114+800 aproximadamente
DME
900 PROTECCIÓN AMBIENTAL
PROGRAMA DE ABANDONO DE OBRA
901.A Disposición y Conformación de Depósitos de Material Excedente

Moderado

- Se realizó un enrocado al borde del DME
- No se han realizado obras de drenaje ni de protección
- El uso de el DME ubicado en el sector km 114+800 aproximadamente, no estaría autorizado por la autoridad competente.

Pongo a su consideración el Panel Fotográfico N° 2, a fin de las acciones que viera por conveniente, en vista que se estaría usando áreas auxiliares no autorizadas por la autoridad competente. Hecho que pondría en riesgo el cumplimiento de las obligaciones contractuales descritas en el Contrato de Obra n° 127-2018-MTC/20 y Contrato de Servicios de Consultoría n° 144-2018-MTC/20.2.

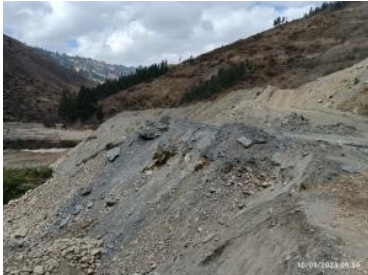
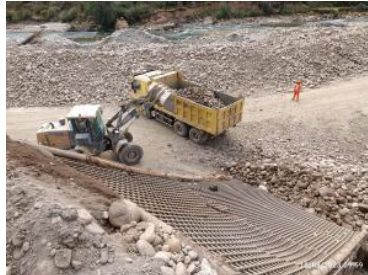
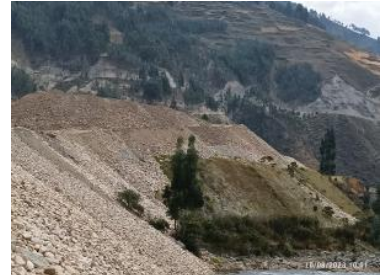
Progresiva: km 104+980 - Cantera

Parte de la plataforma del DME Km 104+955 es usado como acopio temporal de material pétreo. Otro sector del citado DME viene siendo utilizado como terreno de cultivo por parte de los propietarios de los terrenos donde se emplaza el DME. El Especialista en Medio Ambiente de la Supervisión de Obra refiere que, ya se habría al volumen de almacenamiento de material autorizado.

Se verifica que la Cantera ubicada en el km 104+980, se encuentra en uso.

Se verifica que el DME ubicado en el km 106+800, se encuentra en uso.

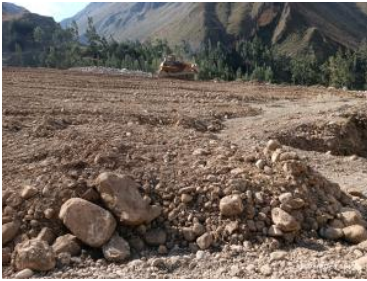
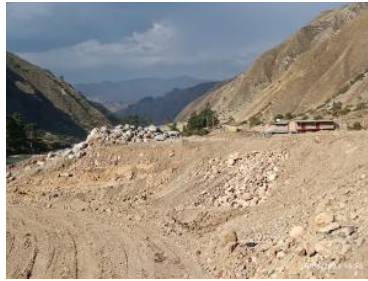
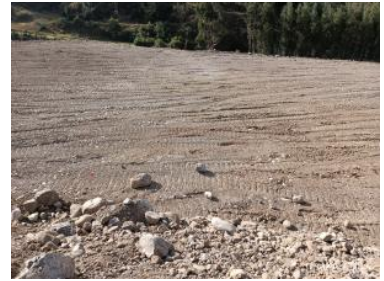
Progresiva: km 137+775 – DME 29
900 PROTECCIÓN AMBIENTAL
PROGRAMA DE ABANDONO DE OBRA
901.A Disposición y Conformación de Depósitos de Material Excedente

- Se tiene acopiado piedra grande, la supervisión de obra refiere que sería para la construcción de enrocado en DME
- A la fecha no se han realizado obras de drenaje ni de protección
- La supervisión de obra refiere que el uso del DME fue autorizado en ITS 01
- Se verifica la conformación del DME
