BITACORA ELECTRÓNICA DE OBRA

| Confirma Bitacora: | Nro Informe: | Fecha Informe: | Nombre De La Obra: | Personal Encargado: |
|---|---|---|---|---|
| Si | 049 CON T68- 2023 | 23 - 08 - 2023 | Mejoramiento de la Carretera Santa María- Santa Teresa - Puente Hidroeléctrica Machu Picchu Carretera | NATALY SUSI CABALLON PAUCAR |

INFORME Y/O REPORTE N°049_CONTRATO N°68-2023-MNT. TÚNEL MACHUPICCHU/NSCP.2023.
 EMPRESA CONTRATISTA: CONSORCIO CARRETERA CUSCO
 CONTRATO DE OBRA: N° 057-2021-MTC/ 20, del 07.06.2021
 Obra: "MEJORAMIENTO DE LA CARRETERA SANTA MARÍA - SANTA TERESA - PUENTE HIDROELÉCTRICA MACHUPICCHU, ITEM B.- CONSTRUCCIÓN DE TÚNEL Y ACCESOS".
 Monto Del Contrato: S/ 166,167,111.89 INCLUYE IGV
 Nuevo Monto Contractual: S/ 169,403,678.35 INCLUYE IGV: este monto es incluido y deducido por los Adicionales y deductivos vinculantes aprobados según RD.
 Plazo de Ejecución Contractual: 900 dc
 Inicio del Plazo Contractual: 23 de junio del 2021
 Término del Plazo Contractual: 9 de diciembre del 2023
 Suspensión de Plazo: 123 dc
 Nuevo Termino del Plazo: 31 de mayo del 2024
 SUPERVISOR: CONSORCIO SUPERVISOR SANTA TERESA
 CONTRATO DE CONSULTORIA DE OBRA N° 035 -2021-MTC/20.2, del 19.03.20

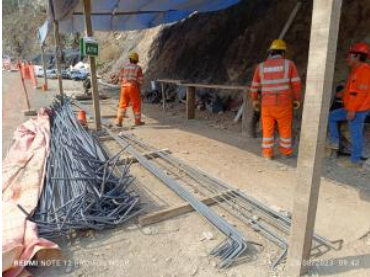
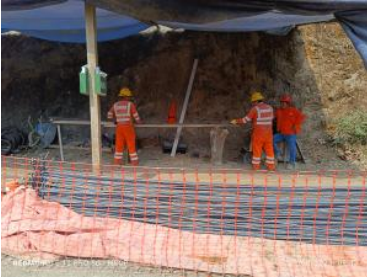
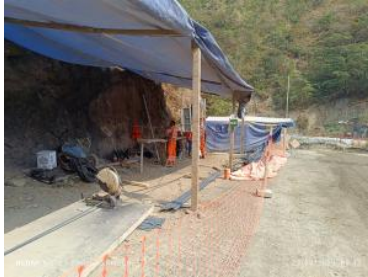
PROGRESIVA: KM 6+260 (acceso provisional)
TALLER PROVISIONAL DE CARPINTERIA METALICA Y DE MADERA.

MO: 2 OPERARIOS, 1 OFICIAL.
EM: 1 AMOLADORA, HERRAMIENTAS MANUALES.

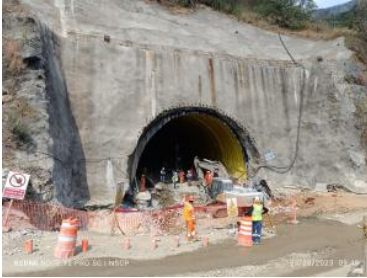
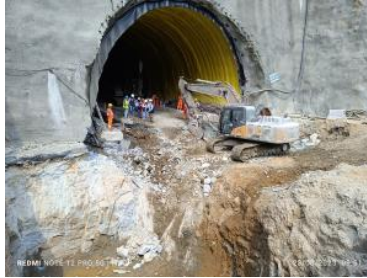
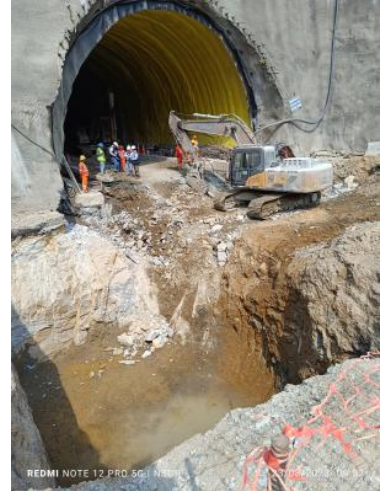
2

PROGRESIVA: KM6+245.50
EXCAVACIÓN PARA ZAPATA DEL FALSO TÚNEL DE ENTRADA.
CONTROL TOPOGRÁFICO DEL FONDO DE LA EXCAVACIÓN.

PERFORACIÓN, ELIMINACIÓN PARA POZA DE VERTIDO Y ZAPATA DEL FALSO TÚNEL DE ENTRADA.
SE APRECIA LA VERIFICACIÓN DE LA ACTIVIDAD POR PARTE DE LA SUPERVISIÓN.
MO: 1 ESPECIALISTAS HIDROLOGÍA E HIDRÁULICA, 1 ESPECIALISTA TÚNEL, 1 INGENIERO DE CALIDAD, 1 AUXILIAR DE TOPOGRAFÍA DE LA SUPERVISIÓN, 1 INGENIERO ASISTENTE DE PRODUCCIÓN, 1 CAPATAZ, 4 OPERADORES, 3 OFICIALES, 1 TOPOGRAFO, 1 ASISTENTE DE TOPOGRAFÍA.
EM: 1 MARTILLO HIDRÁULICO, 1 EXCAVADORA SOBRE ORUGA, 1 VOLQUETE, 1 ESTACIÓN TOTAL.

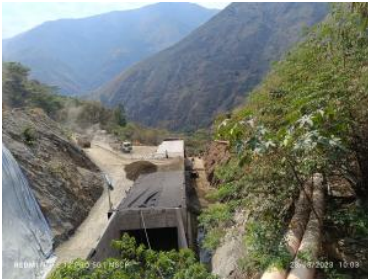
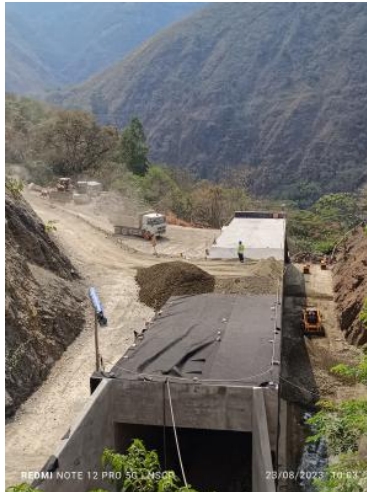
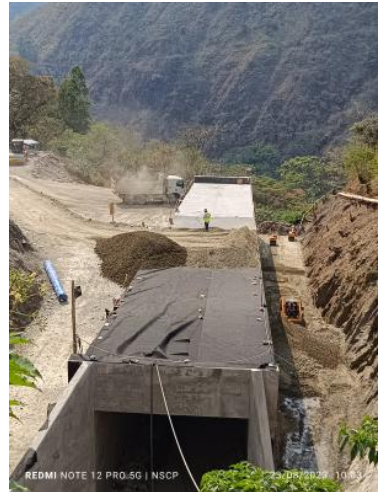
- Conformación de Relleno manual del lado derecho de alcantarilla MCA 5mx5m, impermeabilización lado superior y lado lateral derecho de la alcantarilla, sellado de fisura lado superior de la alcantarilla ubicada en el KM6+200, el contratista está solicitando mayor metrado para los aleros de entrada, solicitud indicada en el asiento del cuaderno de obra N°1033 de fecha 11.08.2023 y corregida con Asiento N°1042 de fecha 16.08.2023 cabe indicar que la solicitud a los mayores metrados se mantiene con la fecha de 11.08.2023, supervisión está revisando la información correspondiente para dar su pronunciamiento de autorización de ser el caso que hasta la fecha no se pronuncia supervisión.

PROGRESIVA: KM6+200
 RELLENO Y COMPACTADO MANUAL DEL LADO LATERAL DERECHO DE ALCANTARILLA MCA 5x5M.
 SELLADO DE FISURAS DE LA PARTE SUPERIOR (INTERNA Y EXTERNA) DE LA ALCANTARILLA.
 IMPERMEABILIZACIÓN DEL LADO SUPERIOR Y EL LADO LATERAL DERECHO DE LA ALCANTARILLA.

SE APRECIA IMPERMEABILIZACIÓN CON GEOTEXTIL EL RELLENO Y COMPACTADO CON MATERIAL ZARANDEADO EN EL LADO LATERAL DERECHO DE LA ALCANTARILLA MCA DE 5x5M.
 MO: 1 ESPECIALISTA DE CALIDAD DE LA SUPERVISIÓN, 1 ESPECIALISTA EN HIDROLOGÍA E HIDRÁULICA DE LA SUPERVISIÓN, 1 ESPECIALISTA DE TÚNEL, 1 AUXILIAR TOPOGRAFÍA DE LA SUPERVISIÓN, 1 INGENIERO ASISTENTE DE OBRAS DE ARTE, 1 TÉCNICO DE LABORATORIO CONTRATISTA, 1 CAPATAZ, 3 OPERADORES, 2 OFICIALES, 2 PEONES, 1 VIGÍA.
 EM: 1 MINICARGADOR, 2 RODILLOS COMPACTADORES VIBRATORIOS MANUAL, 2 VOLQUETES, HERRAMIENTAS MANUALES, 1 EQUIPO COMPLETO PARA LA DENSIDAD DE CAMPO - MÉTODO CONO DE ARENA, 1 INSTRUMENTO DE INYECCIÓN PARA SELLAR FISURAS, GEOTEXTIL PARA IMPERMEABILIZAR.

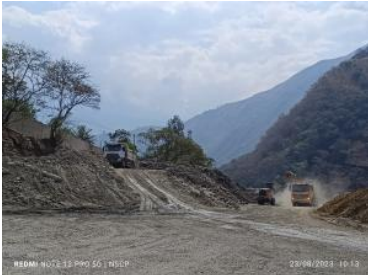
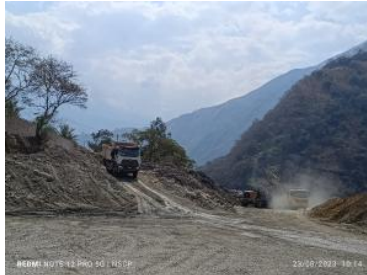
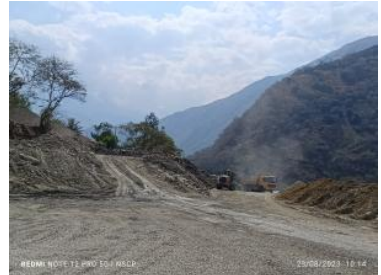
PROGRESIVA: KM4+980
ACOPIO DE MATERIAL EXTRAÍDO DE LA CANTERA SANTA ROSA
TRANSPORTE DE MATERIAL EXTRAÍDO HACIA LA PLANTA CONCRETO.

MO: 1 PREVENCIÓNISTA, 1 CAPATAZ, 4 OPERADORES, 1 PERSONAL DE PISO, 1 VIGÍA O CONTROLADOR.
EM: 1 TRACTOR SOBRE ORUGA, 3 VOLQUETES. 1 CARGADOR FRONTAL.

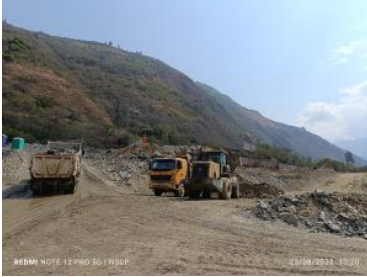
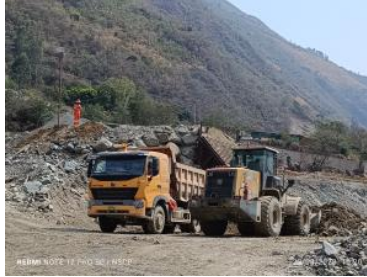
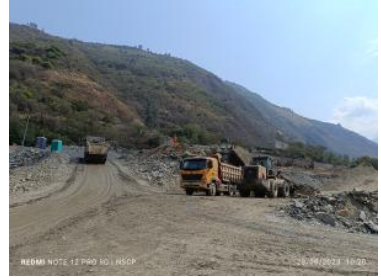
5

PROGRESIVA: KM4+980
ZARANDEO PARA MATERIAL DE RELLENO.

EM: 1 PREVENCIONISTA, 1 CAPATAZ, 3 OPERADORES, 1 PERSONAL DE PISO, 1 VIGÍA O CONTROLADOR.
MO: 1 ZARANDA, 2 VOLQUETES, 1 CARGADOR FRONTAL.

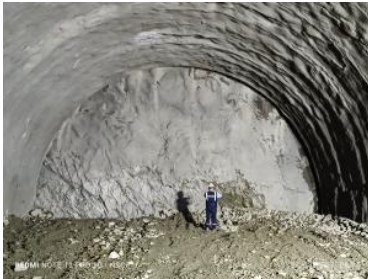
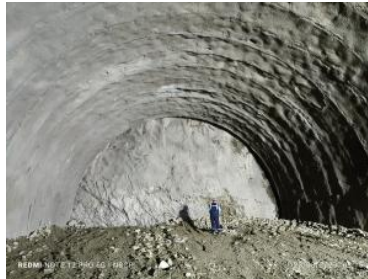
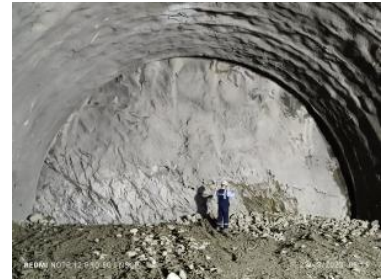
6

PROGRESIVA: KM7+905
PORTAL SALIDA HACIA LA BAHÍA DEL TÚNEL (ROCA TIPO V)

SIN ACTIVIDAD DE EXCAVACIÓN DE ROCA TIPO V EN PORTAL SALIDA HACIA LA BAHÍA DEL TÚNEL.
SE APRECIA LA INSPECCIÓN DEL ESPECIALISTA DE GEOLOGÍA DE LA SUPERVISIÓN.

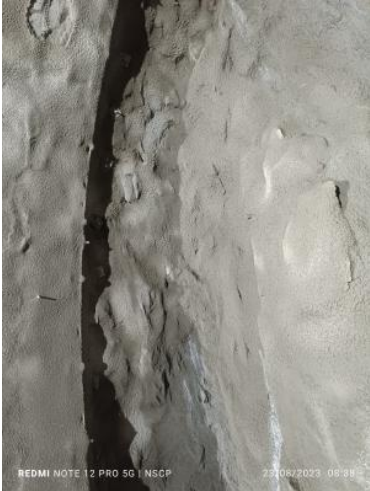
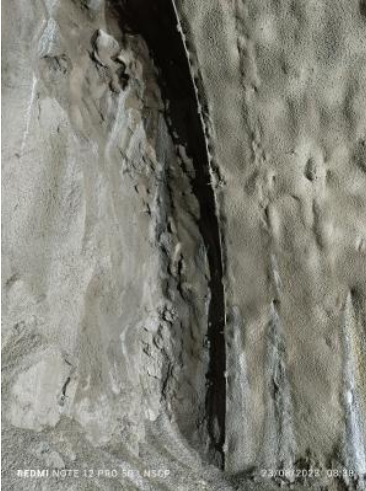
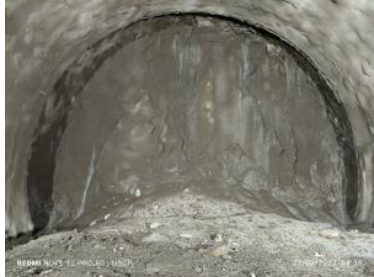
7

- No hubo actividad en el frente de Excavación de Roca Tipo IV, Instalación de pernos, Cimbras para roca Tipo IV, lanzamiento de Shotcrete de la Bahía-Portal Salida (Adicional N°10): KM 7+434.5.

PROGRESIVA: KM 7+434.5 OJOOOOO
BAHÍA HACIA EL PORTAL DE SALIDA DEL TÚNEL (ROCA TIPO IV)

SIN ACTIVIDAD DE EXCAVACIÓN DE ROCA TIPO IV EN BAHÍA HACIA PORTAL DE SALIDA
INSTALACIÓN PERNOS

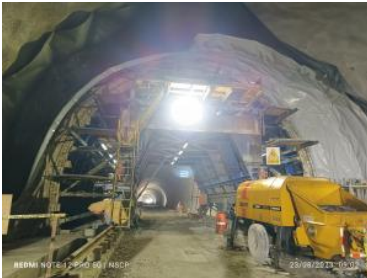
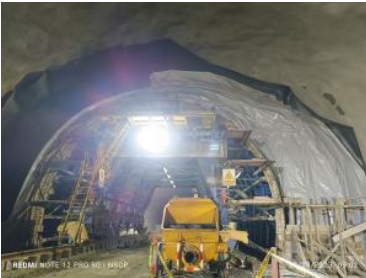
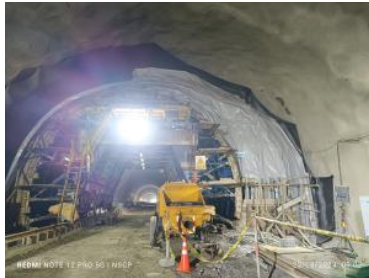
8

PROGRESIVA: KM7+053.92-KM7+065.90
ENCOFRADO DE CONCRETO F'C=300KG/CM PARA REVESTIMIENTO DEL TÚNEL.

TRASLADO PAVIMENTADORA, ENCOFRADO PARA CONCRETO REVESTIMIENTO F'C=300KG/CM3 DEL TÚNEL (SECCIÓN DEL ENCOFRADO DEL ANDAMIO DESLIZANTE DE 12M - PAVIMENTADORA DE CONCRETO), ESTA ACTIVIDAD SE REALIZO EN EL TURNO NOCTURNO DEL DÍA DE AYER 22.08.2023, TENIENDO LOS RECURSO SIGUIENTES:

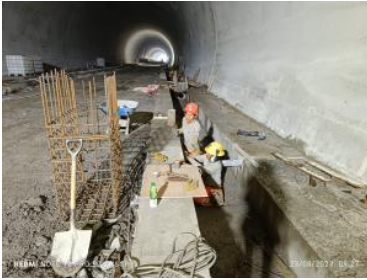
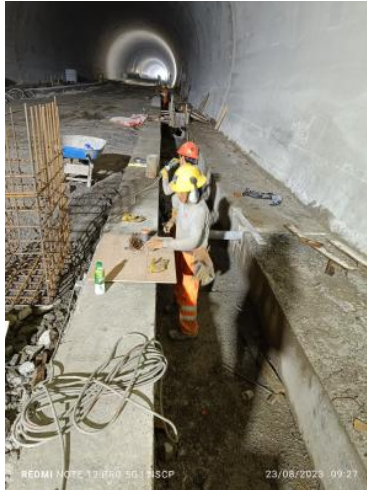
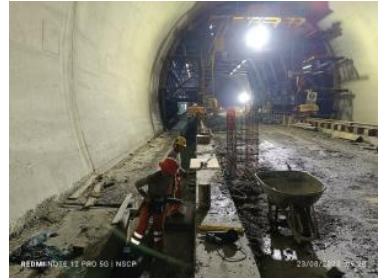
9

PROGRESIVA: KM7+040.73

DISPOSICIÓN DE ACERO PARA CAJAS DE ARQUETAS PARA EL DRENAJE DE AGUAS DE INFILTRACIÓN.

DISPOSICIÓN DE ACERO PARA CAJAS DE ARQUETAS PARA EL DRENAJE AGUAS DE INFILTRACIÓN DE TRADÓS TUBERÍA DE Ø 150MM UNIENDO CON LA TUBERÍA LONGITUDINAL DE Ø 300MM EN LA PARTE LATERAL IZQUIERDA DEL TÚNEL.

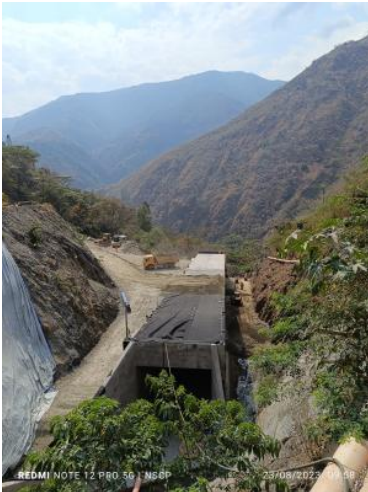
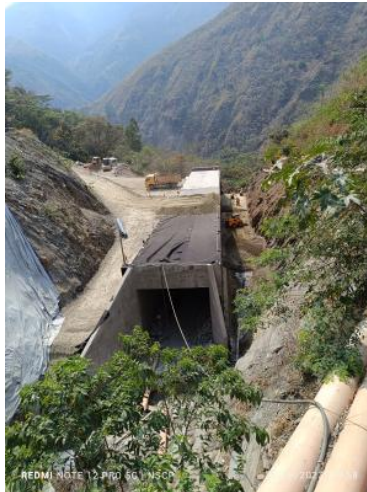
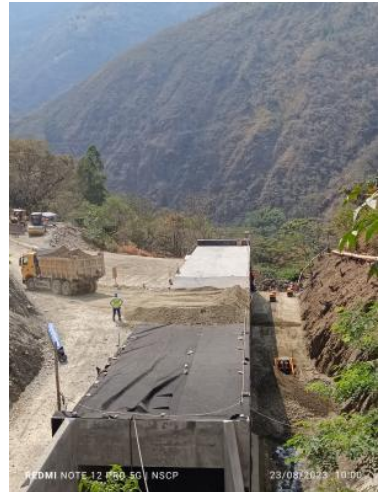
10

PROGRESIVA: KM6+200
 RELLENO Y COMPACTADO MANUAL DEL LADO LATERAL DERECHO DE ALCANTARILLA MCA 5x5M.
 SELLADO DE FISURAS DE LA PARTE SUPERIOR (INTERNA Y EXTERNA) DE LA ALCANTARILLA.
 IMPERMEABILIZACIÓN DEL LADO SUPERIOR Y EL LADO LATERAL DERECHO DE LA ALCANTARILLA.

SE APRECIA IMPERMEABILIZACIÓN CON GEOTEXTIL EL RELLENO Y COMPACTADO CON MATERIAL ZARANDEADO EN EL LADO LATERAL DERECHO DE LA ALCANTARILLA MCA DE 5x5M.
 MO: 1 ESPECIALISTA DE CALIDAD DE LA SUPERVISIÓN, 1 ESPECIALISTA EN HIDROLOGÍA E HIDRÁULICA DE LA SUPERVISIÓN, 1 ESPECIALISTA DE TÚNEL, 1 AUXILIAR TOPOGRAFÍA DE LA SUPERVISIÓN, 1 INGENIERO ASISTENTE DE OBRAS DE ARTE, 1 TÉCNICO DE LABORATORIO CONTRATISTA, 1 CAPATAZ, 3 OPERADORES, 2 OFICIALES, 2 PEONES, 1 VIGIA.
 EM: 1 MINICARGADOR, 2 RODILLOS COMPACTADORES VIBRATORIOS MANUAL, 2 VOLQUETES, HERRAMIENTAS MANUALES, 1 EQUIPO COMPLETO PARA LA DENSIDAD DE CAMPO - MÉTODO CONO DE ARENA, 1 INSTRUMENTO DE INYECCIÓN PARA SELLAR FISURAS, GEOTEXTIL PARA IMPERMEABILIZAR.

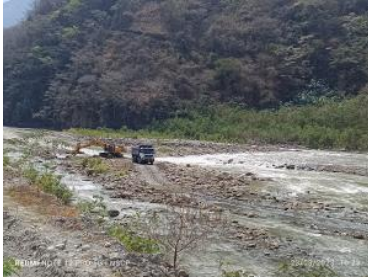
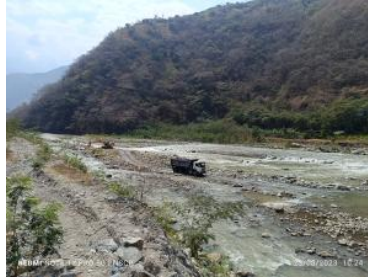
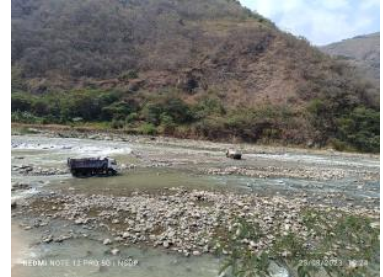
11

PROGRESIVA: KM 4+980
EXTRACCIÓN DE MATERIAL PARA AGREGADO DE LA CANTERA SANTA ROSA.

MO: 1 CAPATAZ, 1 PERSONAL DE PISO, 4 OPERADORES.
EM: 1 EXCAVADORA SOBRE ORUGA, 3 VOLQUETES.

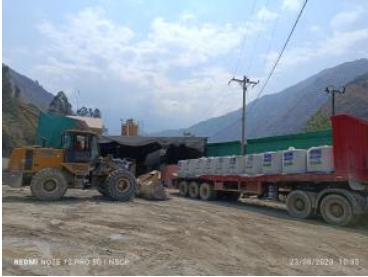
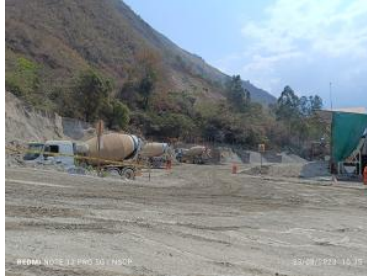
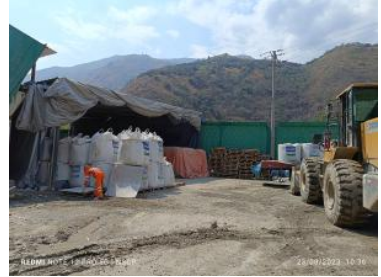
12

PROGRESIVA: KM4+980
PLANTA DE CONCRETO:
ABASTECIMIENTO DE CEMENTO,

MO: 1 CONTROLADOR, 2 OPERADORES, 1 PERSONAL DE PISO.
EM: 1 CAMA BAJA,1 CARGADOR FRONTAL,

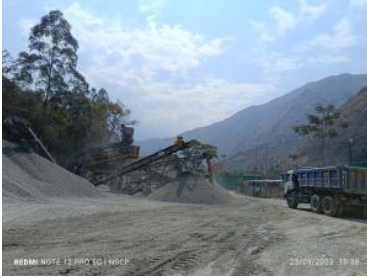
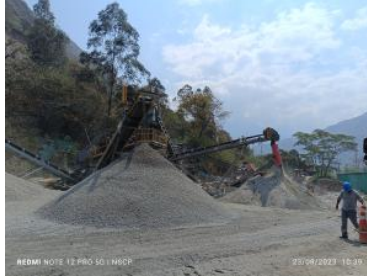
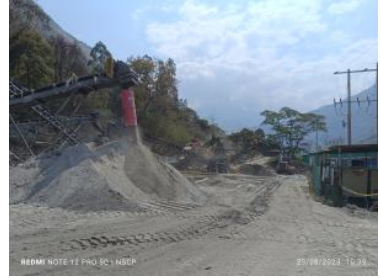
13

PROGRESIVA: KM 4+980
PLANTA TRITURADORA (CHANCADORA).
PRODUCCIÓN DE AGREGADO.

SE APRECIA LAS FAJAS, MOTORES, Y TODOS LOS COMPONENTES DE LA PLANTA TRITURADORA EN FUNCIONAMIENTO PARA LA PRODUCCIÓN DE AGREGADO.
MO: 1 JEFE DE PLANTA TRITURADORA, 2 SOLDADORES, 2 MECÁNICOS, 2 OPERADORES DE LA PLANTA TRITURADORA, 2 ELECTRICISTA, 1 ADMINISTRATIVO, 4 OPERADORES.
EM: 1 CARGADOR FRONTAL, 2 SOLDADORES, 1 COMPRESORA, 3 VOLQUETES, HERRAMIENTAS MANUALES.
