BITACORA ELECTRÓNICA DE OBRA

Confirma Bitacora:	Nro Informe:	Fecha Informe:	Nombre De La Obra:	Personal Encargado:
Si	36	22 - 08 - 2023	Culminacion de Obra del Proyecto "Mejoramiento de la Carretera Rodriguez de Mendoza-Empalme PE-5N (La Calzada), Tramo: Selva Alegre - Empalme PE-5N (La Calzada)	MOISES EDISON CALDERON BELTRAN

Panel Fotográfico de la Bitacora de Obras

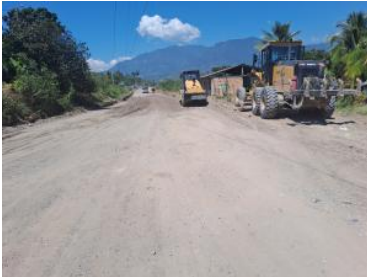
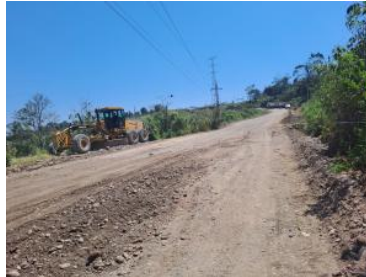
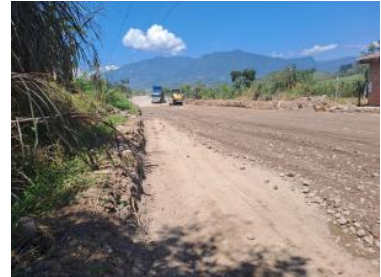
1

obras provisionales: seguridad vial
Movimiento de tierras: perfilado y compactado en zona
aprovisionamiento de over

se verifica labores de tendido y compactación en km 19+340 a 19+540 com material granular de cantera
se verifica señalización de zona de trabajo y colocación de barreras de control de tráfico durante el día
el material over sea plica a sectores saturados a verificar

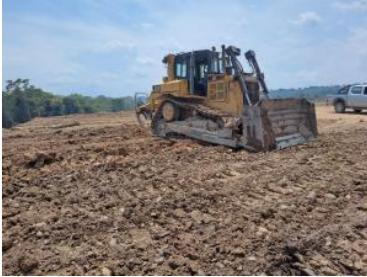
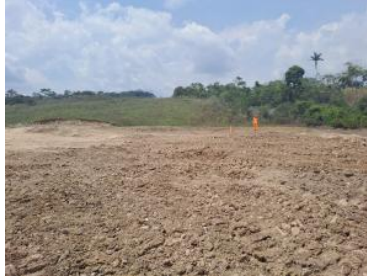
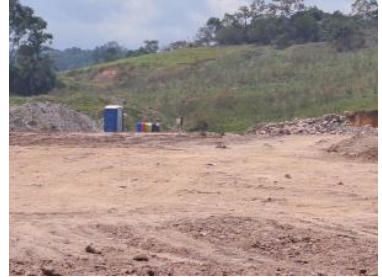
2

visita al Deposito de Materiales Excedentes DME

se verifica que labora un tractor D6t el cual desarrolla la nivelación corte y empuje de los materiales descargados por los volquetes
se observa que esta siguiendo un corte uniforme y compactación por su propio peso realizado la labor del rodillo y el minicargador que lo antecedió.

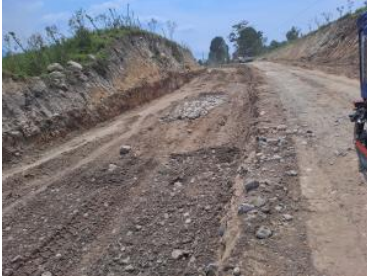
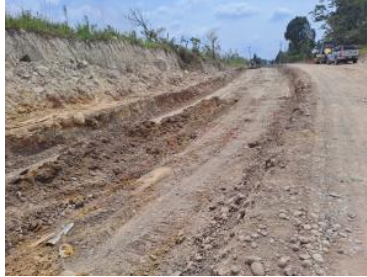
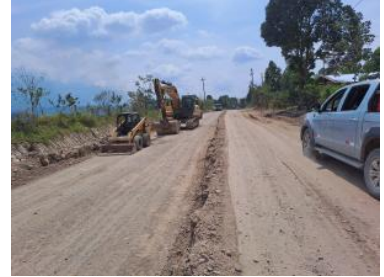
3

Obras preliminares
Mov de Tierras

se verifica el corte en material suelto 19+100 a 19+340
se verifica que se realizo el transporte de excedentes distancia mayor a 1000 m
se verifica la instalación de señales de limites de zonas de trabajo por parte de SSOMA contratista.

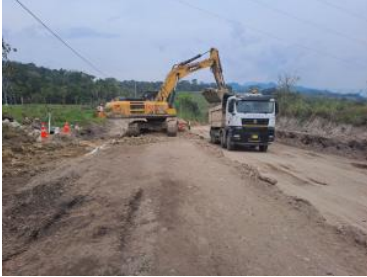
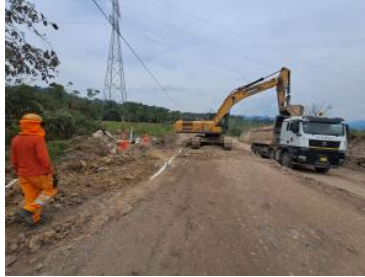
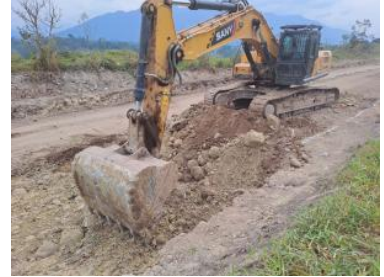
4

obras preliminares: seguridad vial
19+120 mejoramiento de sub rasante: corte de material suelto

se verifica tranquera y vigías con equipo de comunicación permanente en turno diurno
se verifica la actividad de corte con excavadora, y eliminación de excedente de material mediante volquetes
se observa la falta de un operador de motoniveladora
