## BITACORA ELECTRÓNICA DE OBRA

<b>Confirma Bitacora:</b> Si	<b>Nro Informe:</b> 165	<b>Fecha Informe:</b> 26 - 08 - 2023	<b>Nombre De La Obra:</b> Corredor Vial: Huánuco - La Unión- Huallanca, Dv. Antamina/Emp. PE-3N (Tingo Chico) - Nuevas Flores - Llata - Antamina, Tramo I	<b>Personal Encargado:</b> BORIS WALTER AYLLÓN CARCELÉN		
<b>Foto Bitacora:</b>	<b>Foto Bitacora 2:</b>	<b>Foto Bitacora 3:</b>	<b>Foto Bitacora 4:</b>	<b>Foto Bitacora 5:</b>	<b>Foto Bitacora 6:</b>

NUMERO DE INFORME No. 0165-2023  
 CONTRATO DE OBRA: No. 127-2018-MTC/ 20  
 EMPRESA CONTRATISTA: CHINA RAILWAY 20 BUREAU GROUP CORPORATION  
 OBRA: "CONSERVACIÓN POR NIVELES DE SERVICIO Y OPERACIÓN DEL CORREDOR VIAL; HUANUCO- LA UNION- HUALLANCA –DV. ANTAMINA – EMP.PE 3N" ( TINGO CHICO) - NUEVAS FLORES - LLATA- ANTAMINA - TRAMO 1 LONGITUD: 52.92 KMS.  
 MONTO DEL CONTRATO : S/ 1,241,495,685.46 INCLUYE IGV  
 MONTO DEL CONTRATO TRAMO 1 ( OI-1) ; S/ 323,942,616.32 Nuevo Monto del Presupuesto OI-1 S/ 395 427 697,64,Inc. I.G.V con precios a junio 2018  
 SUPERVISOR: CONSORCIO SUPERVISOR LOUIS BERGER - HOB  
 CONTRATO DE CONSULTORIA DE OBRA N° 144 -2018-MTC/20.2  
 MONTO DEL CONTRATO DE CONSULTORIA: S/. 123,625,905,1

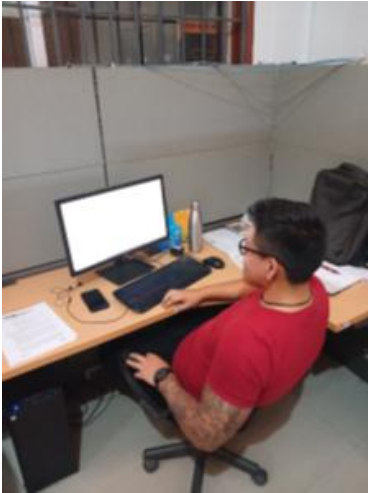
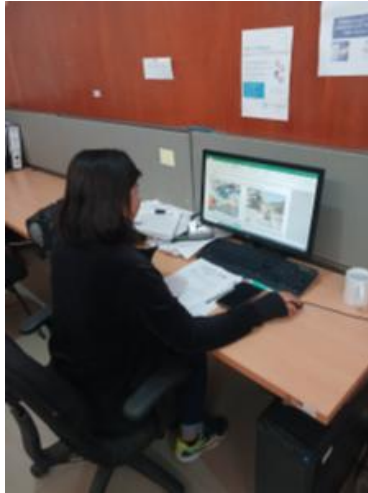
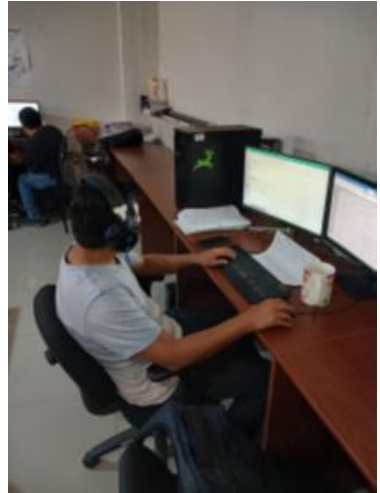
CIUDAD DE HUANUCO  
VISITA DE SEGUIMIENTO Y MONITOREO EN LAS OFICINAS DE LA SUPERVISION: VERIFICACION DE LOS RECURSOS DE LA SUPERVISION

En la Ciudad de Huánuco, en la tercera cuadra del jirón progreso se realiza visita a las oficinas de la supervisión, donde el personal especialista, asistentes técnicos y administrativo realizan actividades en oficina.

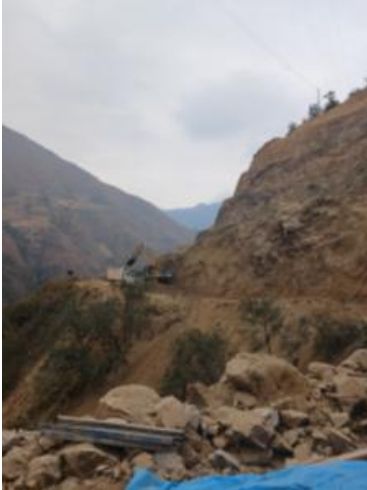
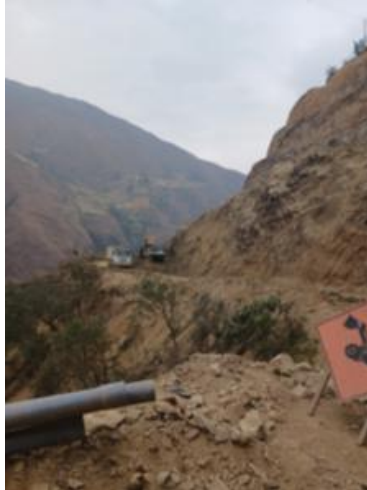
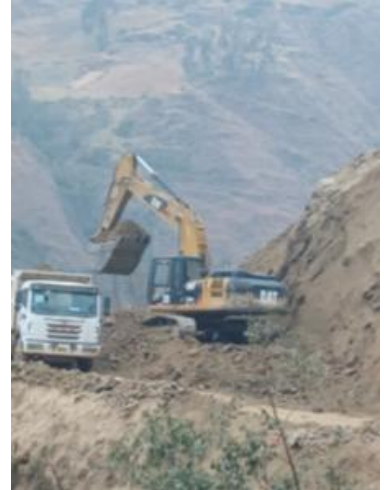
PROGRESIVA KM. 31+800  
CODIGO 200 MOVIMIENTO DE TIERRAS  
PARTIDA 202.C EXCAVACION EN MATERIAL SUELTO

En la progresiva Km. 31+800 se realiza corte de excavación en material común suelto, se utiliza una excavadora de oruga, trabajan 1 capataz, 1 operador, 2 obreros, 2 vigias

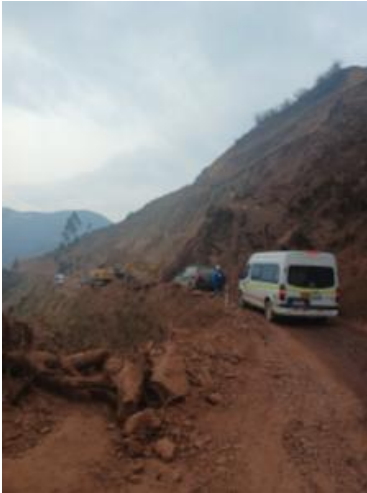
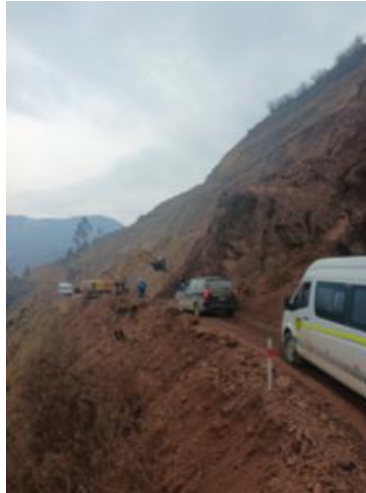
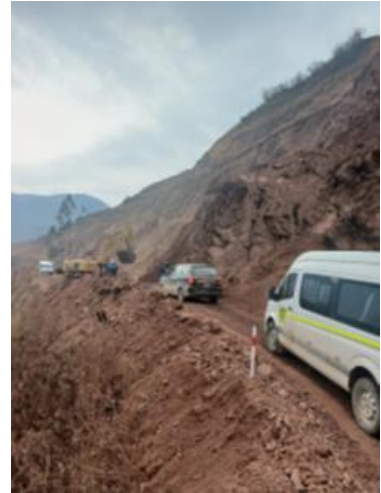
PROGRESIVA KM. 38+600  
CODIGO 200 MOVIMIENTO DE TIERRAS  
PARTIDA 202.C EXCAVACION EN MATERIAL SUELTO

En la progresiva Km. 38+600 se realiza corte de excavación en material común suelto, se utiliza dos excavadoras de oruga, trabajan 1 capataz, 2 operadores, 2 obreros, 2 vigías

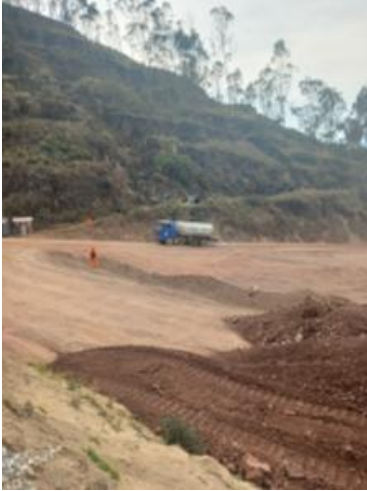
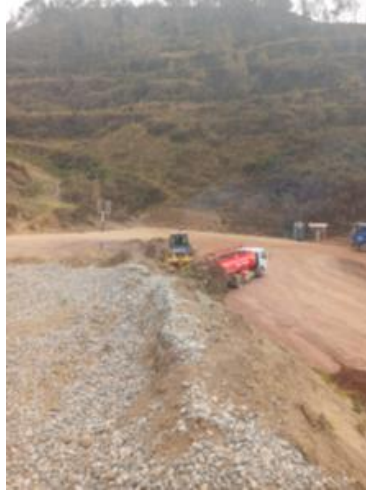
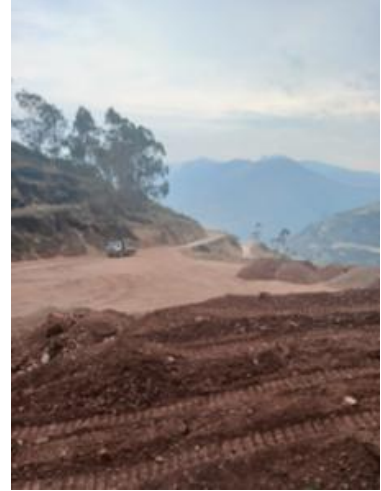
PROGRESIVA KM. 40+600  
CODIGO: 900 PROTECCION AMBIENTAL  
CODIGO: 910 PROGRAMA DE ABANDONO  
PARTIDA : 910.A DISPOSICION Y CONFORMACION DE MATERIAL EXCEDENTE

En la progresiva Km. 40+600 se ubica un DME en uso, del adicional No, 23, donde actualmente se esta realizando la disposición y conformación de material excedente, se utiliza un tractor de oruga en la zona alta y 2 excavadoras de oruga en la zona baja , trabajan: 1 capataz, 3 operadores, 2 obreros, 2 vigias.

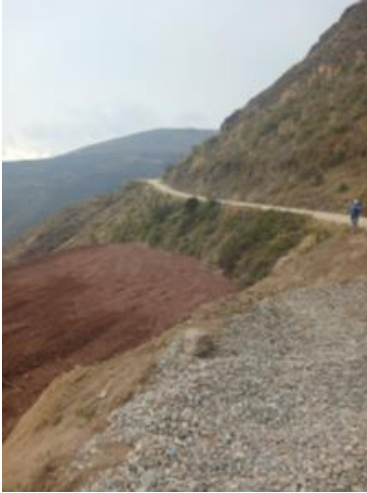
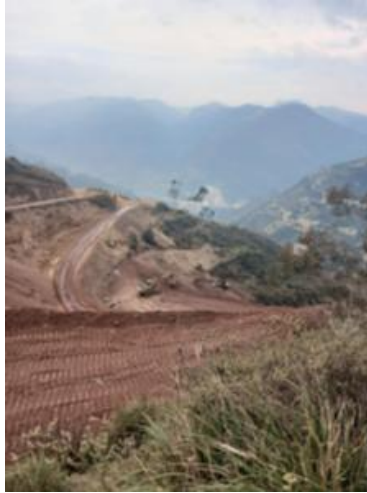
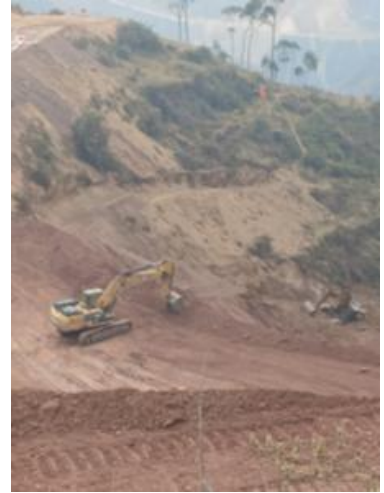
PROGRESIVA KM. 40+600  
CODIGO: 900 PROTECCION AMBIENTAL  
CODIGO: 910 PROGRAMA DE ABANDONO  
PARTIDA : 910.A DISPOSICION Y CONFORMACION DE MATERIAL EXCEDENTE

En la progresiva Km. 40+600 se ubica un DME en uso, del adicional No, 23, donde actualmente se esta realizando la disposición y conformación de material excedente, se utiliza un tractor de oruga en la zona alta y 2 excavadoras de oruga en la zona baja , trabajan: 1 capataz, 3 operadores, 2 obreros, 2 vigías.

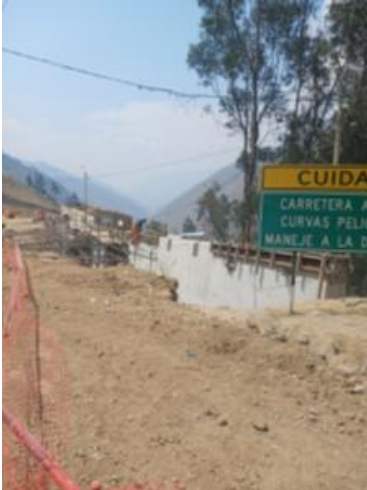
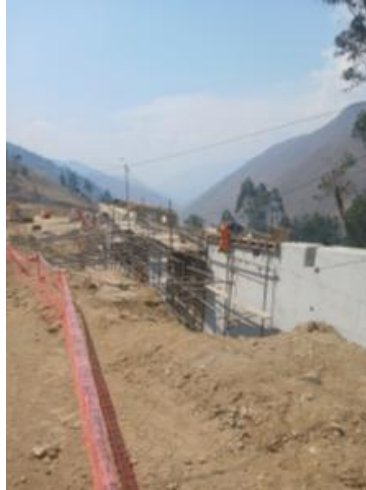
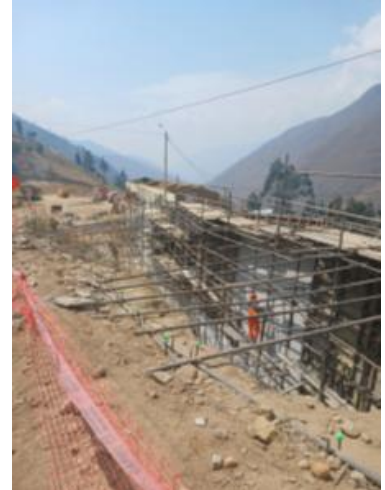
PROGRESIVA KM. 33+700  
CODIGO 500 DRENAJE  
PARTIDA: 503.I ENCOFRADO Y DESENCOFRADO  
PARTIDA: 504.A ACERO DE REFUERZO

En la progresiva Km. 33+700 se realiza la colocación de acero de refuerzo y encofrado para la construcción de muros de concreto armado, trabajan 1 capataz, 16 oficiales,, en el frente de trabajo se encuentran un técnico de la supervisión.

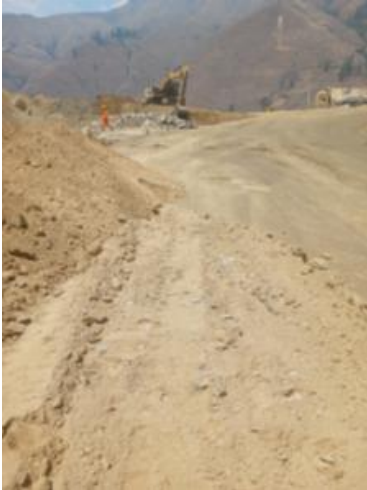
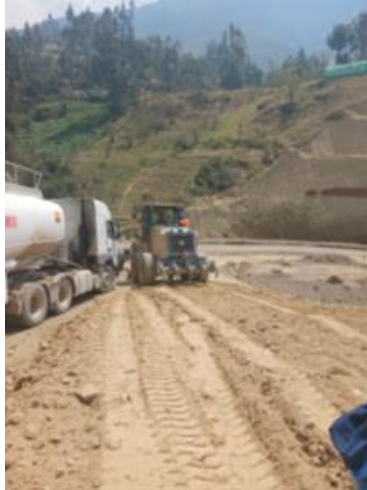
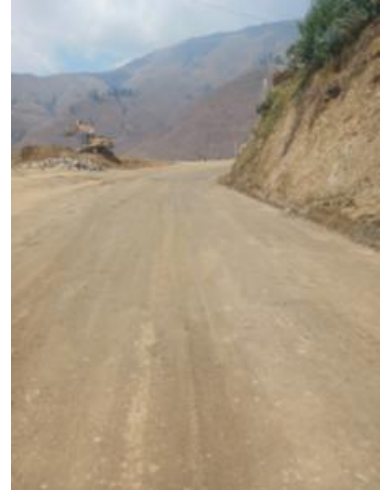
PROGRESIVA KM. 23+540 al KM. 23+650  
CODIGO 200 MOVIMIENTO DE TIERRAS  
PARTIDA 205.A TERRAPLENES

En la progresiva Km. 23+540 al Km, 23+650 se realiza la conformación del terraplén, Se utiliza una motoniveladora, una compactadora de rodillo y un camión cisterna, trabajan 1 capataz 2 operadores, 1 chofer, 2 obreros, y 2 vigías y un tecnico de la supervisión

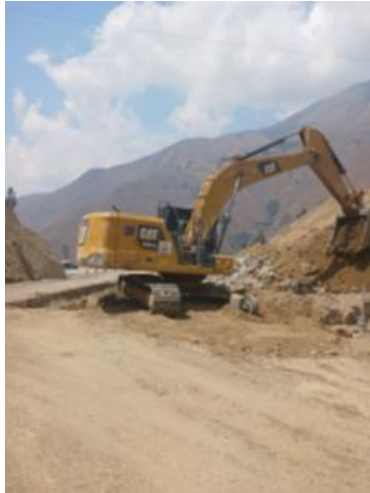
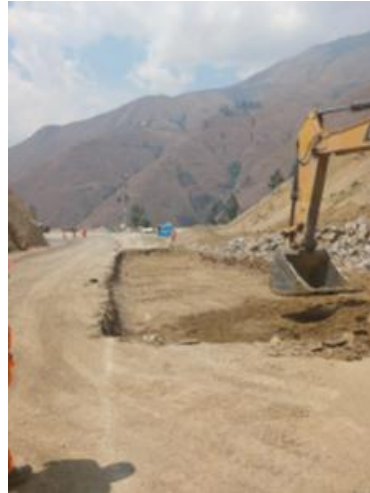
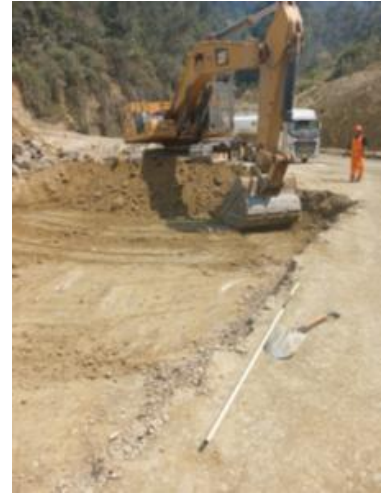
PROGRESIVA KM. 23+500 al KM. 23+450  
CODIGO 200 MOVIMIENTO DE TIERRAS  
PARTIDA 207.A MEJORAMIENTOS DE SUELOS

En la progresiva Km. 23+500 al Km, 23+450 se realiza la excavación para la realización de mejoramiento de suelos, Se utiliza una excavadora de oruga, 1 motoniveladora, una compactadora de rodillo y un camión cisterna, trabajan 1 capataz 3 operadores, 1 chofer, 2 obreros, y 2 vigías y un técnico de la supervisión

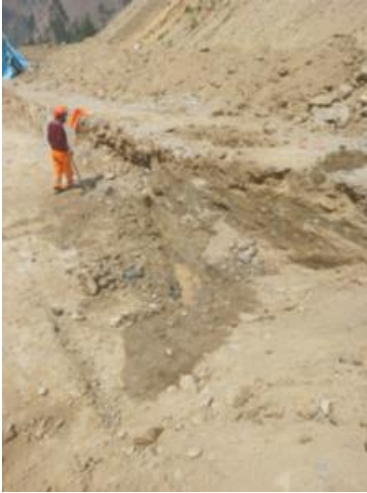
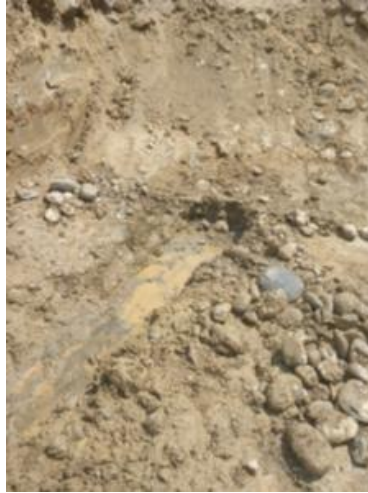
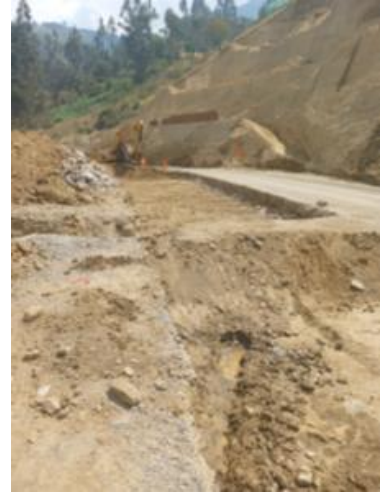
PROGRESIVA KM. 23+500 al KM. 23+450  
CODIGO 200 MOVIMIENTO DE TIERRAS PARTIDA 207.A MEJORAMIENTOS DE SUELOS LI ( FALTA HACER EL DESAGUE O ESPOLON HACIA EL CANAL)

En la progresiva Km. 23+500 al Km, 23+450 se realiza la excavación para la realización de mejoramiento de suelos, Se utiliza una excavadora de oruga, 1 motoniveladora, una compactadora de rodillo y un camión cisterna, trabajan 1 capataz 3 operadores, 1 chofer, 2 obreros, y 2 vigías y un técnico de la supervisión, En este punto se el agua subteranea fluyendo en la vía hace falta espolon o drenaje hacia el canal
