# BITACORA ELECTRÓNICA DE OBRA

<b>Confirma Bitacora:</b> Si	<b>Nro Informe:</b> 38	<b>Fecha Informe:</b> 24 - 08 - 2023	<b>Nombre De La Obra:</b> Culminacion de Obra del Proyecto "Mejoramiento de la Carretera Rodriguez de Mendoza-Empalme PE-5N (La Calzada), Tramo: Selva Alegre - Empalme PE-5N (La Calzada)	<b>Personal Encargado:</b> MOISES EDISON CALDERON BELTRAN
---------------------------------	---------------------------	---	---	--

## Panel Fotográfico de la Bitacora de Obras

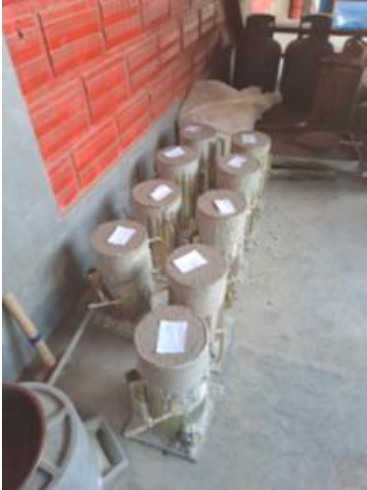
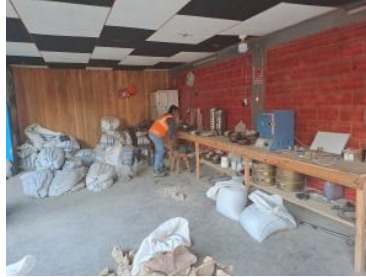
visita al laboratorio de Suelos de la contratista

se procesan los diversos controles de calidad: diseño de mezcla de concreto para resistencia de 100, 140 y 175 kg/cm<sup>2</sup> con agregados de la chancadora y arena de cantera naranjito  
entrevista al jefe de laboratorio de la contratista : Roberto Vegas

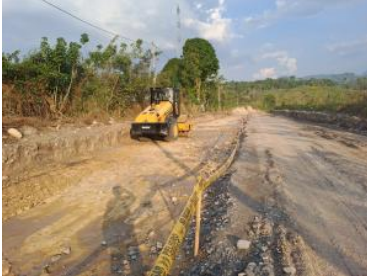
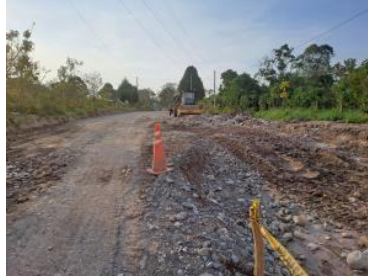
afectación de lluvia moderada de 17:30 a 18:00 en zona rural

labores paralizadas por suelo saturado: la exposición de corte y compactación a lluvias origina la activación de limos y su separación de las arcillas como se ve en la foto motivo por el cual se espera su secado para volver a intervenir en la progresiva 19+000 a 19+240 lado izquierdo

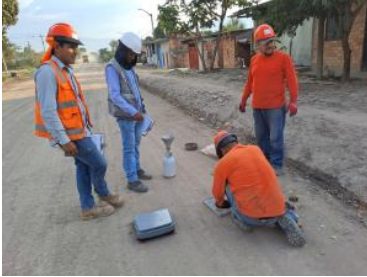
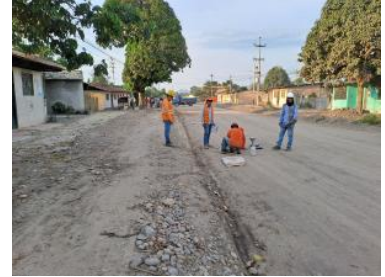
control de calidad para aceptación de niveles de compactación; densidad in situ y viga becker

en la progresiva 13+440 se encuentra personal de la supervisión y técnicos de la contratista realizando ensayo de rutina  
enfoto 3 se observa el camión cargado para la realización del ensayo de flexibilidad de superficie  
se observa que la supervisión no cuenta con contra muestra.

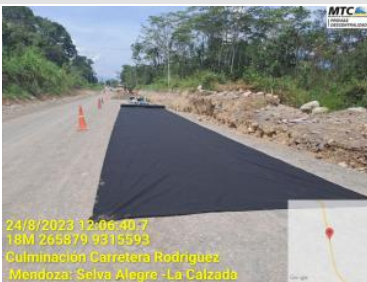
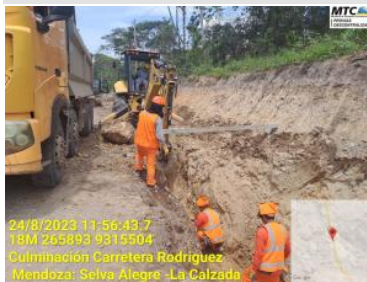
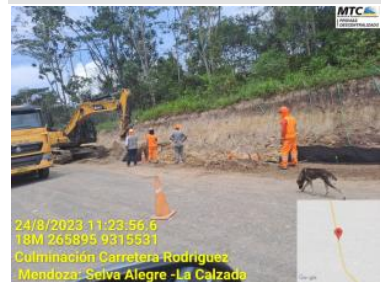
drenaje en progresiva 18+400 a 18+500

se efectúa excavación, tendido de cama de arena colocación de tubería perforada , geotextil colocación de filtro cerrado de geotextil compactado por capas

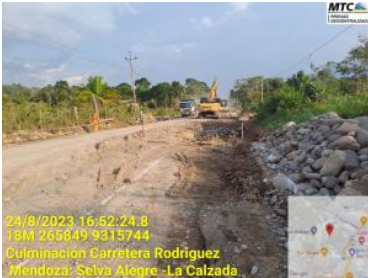
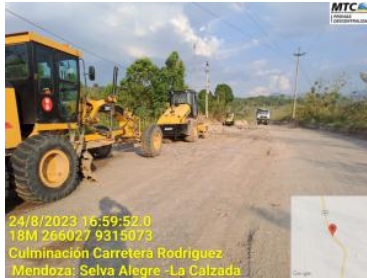
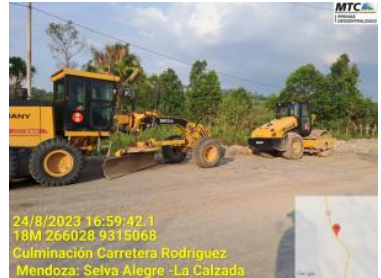
actividades paralizadas en km 19+000 a 19+240

suelo saturado por lluvia moderada del día anterior
