BITACORA ELECTRÓNICA DE OBRA

Confirma Bitacora: Si	Nro Informe: 068-2023-MTC/20.9-Igm	Fecha Informe: 18-08-2023	Nombre De La Obra: Corredor Vial: Huánuco - La Unión-Huallanca, Dv. Antamina/Emp. PE-3N (Tingo Chico) - Nuevas Flores - Llata - Antamina, Tramo III	Personal Encargado: LUZMILA GUERRA MOTTA
---------------------------------	--	-------------------------------------	---	--

OBRA: MEJORAMIENTO, CONSERVACIÓN POR NIVELES DE SERVICIO Y OPERACIÓN DEL CORREDOR VIAL: HUÁNUCO – LA UNIÓN – HUALLANCA DV. ANTAMINA / EMP. PE-3N (TINGO CHICO) – NUEVAS FLORES – LLATA – ANTAMINA, TRAMO III DEL KM. 102+819 AL KM. 150+421

Panel Fotográfico de la Bitacora de Obras

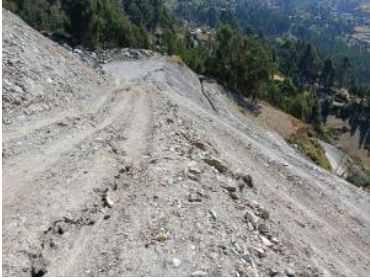
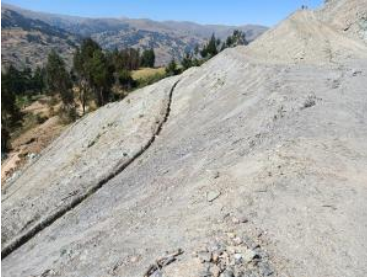
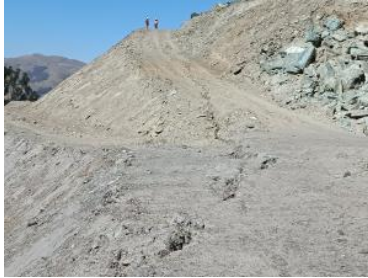
Progresiva: km 113+560
DME 34

- Se realizaron excavaciones hacia el talud inferior del DME, a fin de la construcción de estructuras de contención.
- Se toma conocimiento que, los trabajos relacionados a estructuras de contención fueron suspendidos. La Supervisión de Obra y el Contratista refieren que ello se debe a que se encuentra en proceso de verificación el modelamiento de las estructuras de contención planteadas.
- Se verifica fisuras, rajaduras y grietas en las banquetas y taludes del DME.
- A la fecha no se han realizado obras de drenaje y/u obras complementarias en el DME.
- La supervisión de obra refiere que el uso del DME fue autorizado en ITS 03

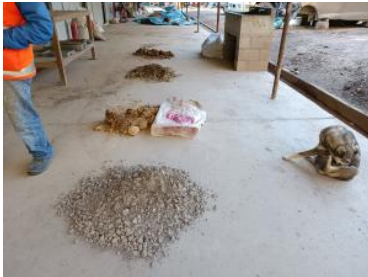
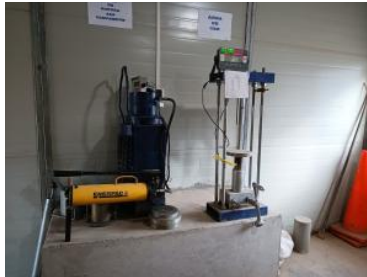
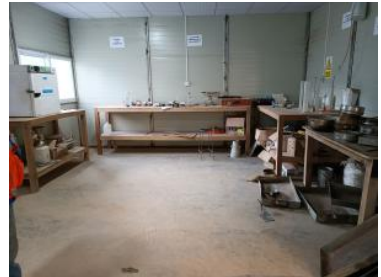
Progresiva: km 124+750
Laboratorio de materiales y Concreto – Supervisión de Obra

Al momento de la inspección física, se realizan ensayos de granulometría de diversos tipos de suelos, para mejoramiento de suelos y rellenos en estructuras.

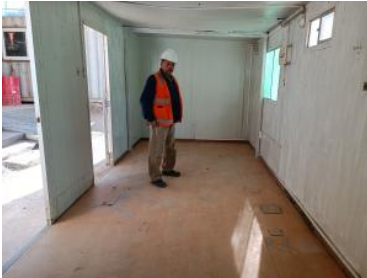
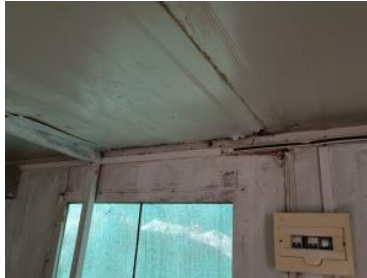
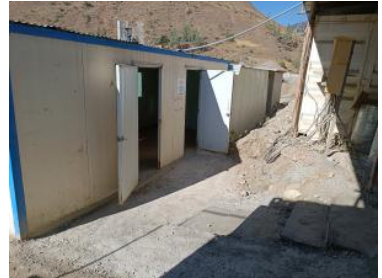
Progresiva: km 103+150
Laboratorio de Asfalto – Ambiente Adicional

- Escaleras de ingreso al modulo de laboratorio de diferentes dimensiones tanto en el paso como contra paso.
- Espacio entre escaleras e ingreso al modulo de laboratorio con hundimiento, en temporada de lluvias podría generarse empozamiento de agua.
- Presencia de humedad y moho en techo y algunos sectores de las paredes del módulo.
- Módulo con abolladuras en las paredes.
- Módulo cubierto con malla tipo rashell en las ventanas

De los Paneles Fotográficos N° 3 y N° 4, se recomendado al Contratista y Supervisión de obra, el cumplimiento de sus contratos de Ejecución de Obra y Consultoría respectivamente, a fin de contar con laboratorios de Control de Calidad en condiciones salubres, seguras y con el espacio necesario para la elaboración de los ensayos de control de calidad necesarios. No obstante, se recomienda a través de su despacho las acciones correspondientes.

Al respecto, se ha recomendado al Contratista dotar de instalaciones seguras y salubres para uso de laboratorio en el marco de su Contrato de ejecución de obra. Hecho que pongo a su consideración para los fines correspondientes

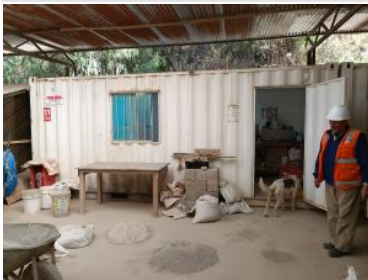
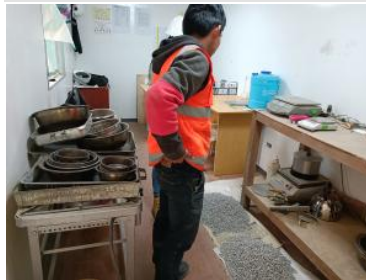
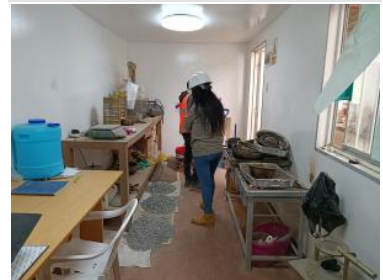
Progresiva: km 103+150
Laboratorio de Asfalto – Supervisión de Obra

En la inspección física en campo realizada el 06.07.2023, se verificó un ambiente reducido de dimensiones 2.20mx5.50m aproximadamente, que, en algunos casos limitaba la elaboración de ensayos de control de calidad para el asfalto. Ya que, en este ambiente reducido se encuentran equipos como: Equipo Marshall completo y equipo de lavado asfáltico para control de asfalto (centrifuga, moldes, pisón, equipo para ensayo Marshall) y Termómetros blindados. El cual, a la fecha continúa en las mismas condiciones.

No obstante, se ha verificado que se les ha asignado un ambiente adicional para uso como laboratorio de Asfalto, el cual se encuentra en proceso de instalación y equipamiento (descrito en el Panel Fotográfico N° 3).

Se ha recomendado al Contratista y Supervisión de Obra en el marco de sus competencias implementar el laboratorio en el plazo más breve posible a fin del cumplimiento del control de calidad en obra por parte de la Supervisión de Obra en atención al contrato de consultoría suscrito. Hecho que pongo a su consideración para los fines correspondientes.

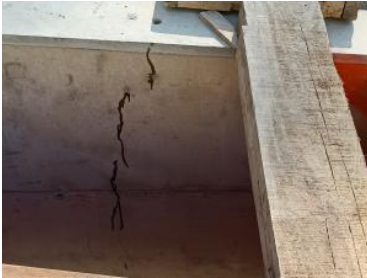
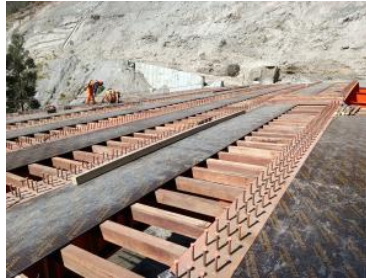
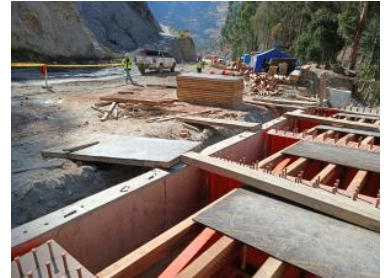
Progresiva: km 104+022
1000.B PUENTE KM. 104+022
1003VIGAS, LOSA DE CONCRETO, PARAPETO Y VEREDAS
503.A3Encofrado y Desencofrado Caravista
504.AAcero de Refuerzo

S verifica la presencia de fisuras en estribo izquierdo, las cuales, vienen siendo tratadas por parte del Contratista.

Actividades verificadas por personal profesional, técnico y auxiliar del Contratista y la Supervisión de Obra. Se sugirió a la Supervisión de Obra el control adecuado de los procesos constructivos descritos en el expediente técnico y los contratos de obra y consultoría, el cumplimiento de los protocolos de seguridad y salud en el trabajo, la adecuada disposición de residuos a fin de su posterior transporte, a fin de garantizar la calidad y durabilidad de la obra. Así como la protección de la vida y el medio ambiente.
