BITACORA ELECTRÓNICA DE OBRA

Confirma Bitacora: Si	Nro Informe: 053 CON T68- 2023	Fecha Informe: 28 - 08 - 2023	Nombre De La Obra: Mejoramiento de la Carretera Santa María- Santa Teresa - Puente Hidroeléctrica Machu Picchu Carretera	Personal Encargado: NATALY SUSI CABALLON PAUCAR		
Foto Bitacora:	Foto Bitacora 2:	Foto Bitacora 3:	Foto Bitacora 4:	Foto Bitacora 5:	Foto Bitacora 6:

INFORME Y/O REPORTE N°053_CONTRATO N°68-2023-MNT. TÚNEL MACHUPICCHU/NSCP.2023.
 EMPRESA CONTRATISTA: CONSORCIO CARRETERA CUSCO
 CONTRATO DE OBRA: N° 057-2021-MTC/ 20, del 07.06.2021
 Obra: "MEJORAMIENTO DE LA CARRETERA SANTA MARÍA - SANTA TERESA - PUENTE HIDROELÉCTRICA MACHUPICCHU, ITEM B.- CONSTRUCCIÓN DE TÚNEL Y ACCESOS".
 Monto Del Contrato: S/ 166,167,111.89 INCLUYE IGV
 Nuevo Monto Contractual: S/ 169,403,678.35 INCLUYE IGV: este monto es incluido y deducido por los Adicionales y deductivos vinculantes aprobados según RD.
 Plazo de Ejecución Contractual: 900 dc
 Inicio del Plazo Contractual: 23 de junio del 2021
 Término del Plazo Contractual: 9 de diciembre del 2023
 Suspensión de Plazo: 123 dc
 Nuevo Termino del Plazo: 31 de mayo del 2024
 SUPERVISOR: CONSORCIO SUPERVISOR SANTA TERESA
 CONTRATO DE

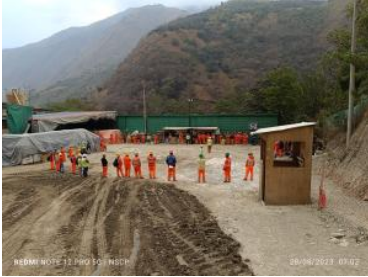
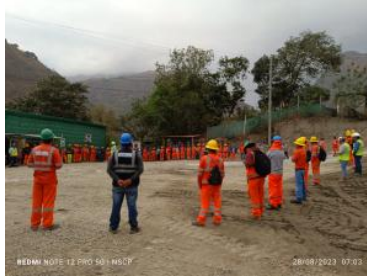
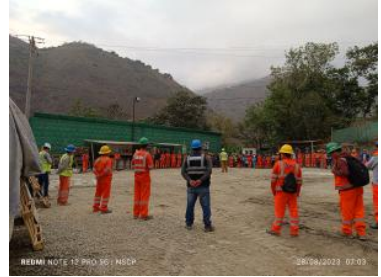
PROGRESIVA: KM4+980
CHARLAS DE SEGURIDAD EN OBRA

TODOS LOS DÍAS LUNES SE REALIZA LA CHARLA GENERAL DE SEGURIDAD EN OBRA POR UN PERIODO DE TIEMPO DE 30MIN, CON LA PARTICIPACIÓN DE LOS COLABORADORES DEL CONTRATISTA.

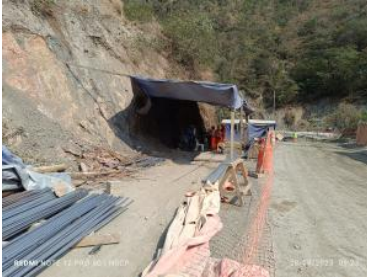
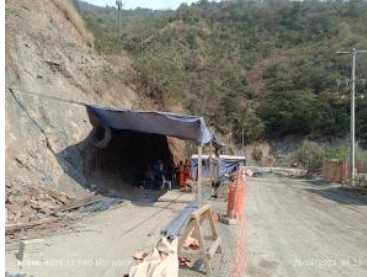
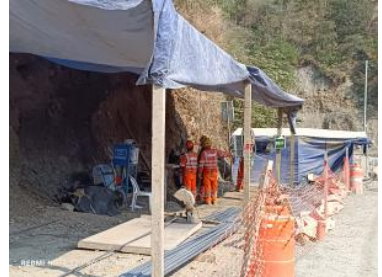
PROGRESIVA KM6+260 (ACCESO PROVISIONAL)
ACOPIO TEMPORAL DE MATERIALES, TALLER TEMPORAL DE CARPINTERÍA METÁLICA Y MADERA.

MO: 1 PREVENCIÓNISTA, 1 CAPATAZ, 2 OPERARIOS, 3 OFICIALES.
EM: 2 AMOLADORAS, HERRAMIENTAS MANUALES.

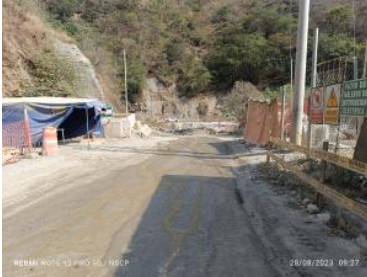
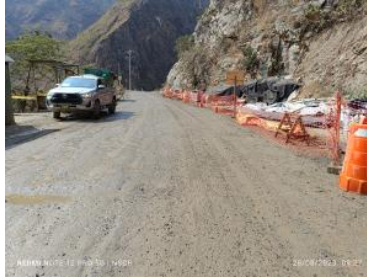
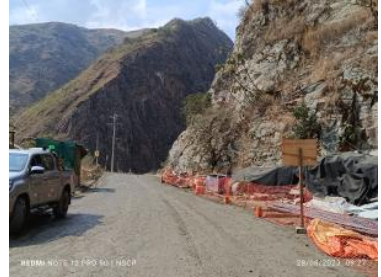
PROGRESIVA: KM6+080-KM8+120
RIEGO DE ACCESOS PROVISIONALES AL TÚNEL

MO: 1 CONDUCTOR.
EM: 1 CISTERNA PARA AGUA.

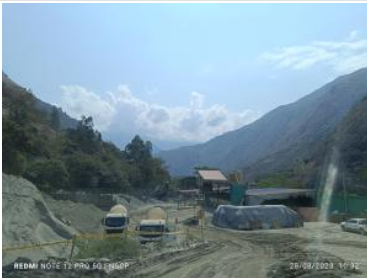
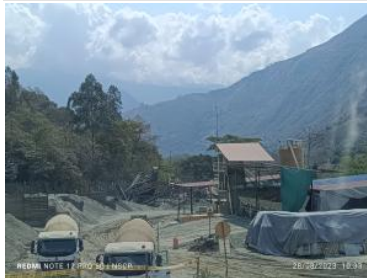
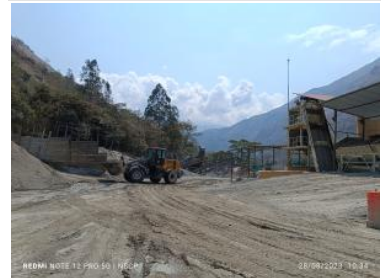
PROGRESIVA: KM4+980
PLANTA DE CONCRETO
PREPARACIÓN DE SHOTCRETE PARA EL TÚNEL.

PRODUCCIÓN DE SHOTCRETE CON SU RESPECTIVO CONTROL DE CALIDAD. SE APRECIA ABASTECIMIENTO DE CEMENTO.
MO: 1 INGENIERO ESPECIALISTA DE INSTALACIONES TÚNEL, 1 INGENIERO ASISTENTE DEL ESPECIALISTA DE INSTALACIONES TÚNEL, 1 TÉCNICO DE CONTROL DE CALIDAD, 1 LABORATORISTA, 2 AUXILIARES DE CONTROL DE CALIDAD, 5 OPERADORES.
EM: 1 CARGADOR FRONTAL, 4 MIXER, PLANTA DE CONCRETO, 1 EQUIPO COMPLETO DE CONO DE ABRAMS PARA MEDIR EL SLUMP, HERRAMIENTAS MANUALES.

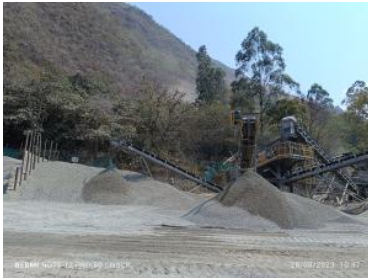
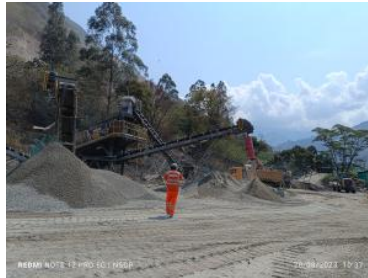
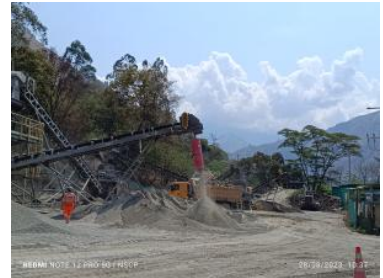
PROGRESIVA: KM 4+980
PLANTA TRITURADORA (CHANCADORA).
PRODUCCIÓN DE AGREGADO.

SE APRECIA LAS FAJAS, MOTORES, Y TODOS LOS COMPONENTES DE LA PLANTA TRITURADORA EN FUNCIONAMIENTO PARA LA PRODUCCIÓN DE AGREGADO.
MO: 1 INGENIERO ESPECIALISTA DE INSTALACIONES TÚNEL, 1 INGENIERO ASISTENTE DEL ESPECIALISTA DE INSTALACIONES TÚNEL, 1 TÉCNICO DE CONTROL DE CALIDAD, JEFE DE PLANTA TRITURADORA, 2 SOLDADORES, 2 MECÁNICOS, 2 OPERADORES DE LA PLANTA TRITURADORA, 2 ELECTRICISTA, 1 ADMINISTRATIVO, 4 OPERADORES.
EM: 1 CARGADOR FRONTAL, 2 SOLDADORES, 1 COMPRESORA, 3 VOLQUETES, HERRAMIENTAS MANUALES.

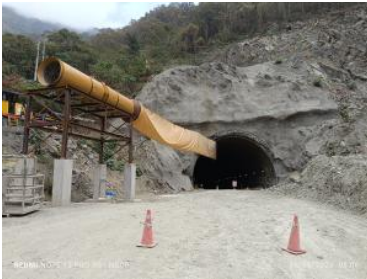
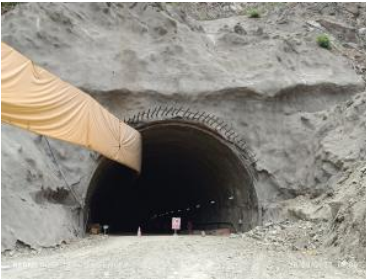
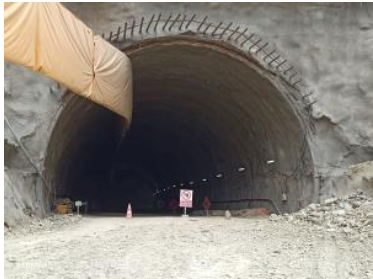
PROGRESIVA: KM7+905
PORTAL SALIDA HACIA LA BAHÍA DEL TÚNEL (ROCA TIPO V).

• Es necesario indicar que, en el tramo del Portal de Salida hacia la Bahía no se aprecia actividad de EXCAVACIÓN EN ROCA ST-V (RMRc <30) desde el 23.08.2023.

• Hoy 28.08.2023 tampoco hubo actividad en el frente del portal de salida hacia la bahía: KM7+905.

SIN ACTIVIDAD DE EXCAVACIÓN DE ROCA TIPO V EN PORTAL SALIDA HACIA LA BAHÍA DEL TÚNEL. SE APRECIA LA INSPECCIÓN DEL ESPECIALISTA DE GEOLOGÍA DE LA SUPERVISIÓN.

- Se recomienda al contratista proveer la adquisición de sus insumos para continuar con la programación de las actividades en cumplimiento al cronograma actual aprobado.
- Se recomienda a la supervisión agilizar de manera oportuna los permisos respectivos para la explotación de la Cantera Chaullay. Además, es recomendable exigir a la contratista sobre los requerimientos de los insumos para normal ejecución de las actividades según la programación en obra.

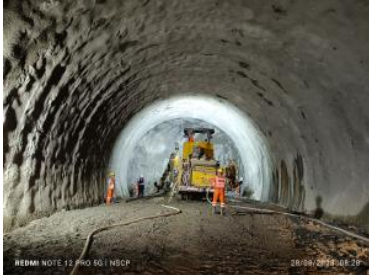
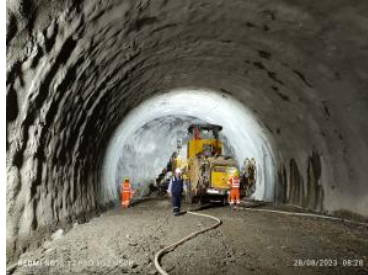
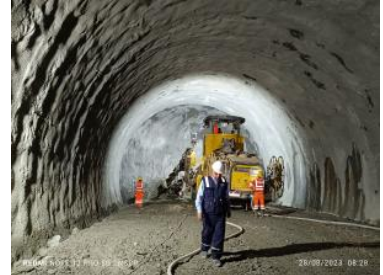
PROGRESIVA: KM7+443-KM7+445
 EXCAVACIÓN DE ROCA TIPO IV EN BAHÍA HACIA PORTAL DE SALIDA.
 ELIMINACIÓN DE ROCA TIPO IV.
 INSTALACIÓN DE PERNOS, CIMBRAS PARA ROCA TIPO IV.
 LANZAMIENTO DE SHOTCRETE PARA PARA REFUERZO DEL ÁREA EXCAVADA Y DE LA CIMBRA.

• Actividad en el frente de Excavación de Roca Tipo IV, Instalación de pernos, Cimbras para roca Tipo IV, lanzamiento de Shotcrete de la Bahía-Portal Salida Adicional N°10 (ambos turnos diurno-nocturno) cabe resaltar que, al realizar voladura en promedio de avance es de 2 a 5 metros: KM 7+443-KM7+445.

SE CONTINUA CON LA EJECUCIÓN DEL ADICIONAL N°10. SE APRECIA PERFORACIÓN, VOLADURA, EXCAVACIÓN DE ROCA TIPO IV EN BAHÍA HACIA PORTAL DE SALIDA DEL TÚNEL, INSTALACIÓN DE PERNOS, ELIMINACIÓN DE ROCA TIPO IV, CIMBRAS PARA ROCA TIPO IV, LUEGO DE LA VERIFICACIÓN DE LAS ACTIVIDADES Y PREVIA LA AUTORIZACIÓN DE LA SUPERVISIÓN SE PROCEDE A REALIZAR EL LANZAMIENTO DE SHOTCRETE PARA REFUERZO DEL ÁREA EXCAVADA Y DE LA CIMBRA INSTALADA; ACTIVIDADES QUE SE VIENEN REALIZANDO EN LOS TURNOS DIURNO Y NOCTURNO.
 SE APRECIO LA VERIFICACIÓN DE LOS TRABAJOS POR PARTE LA SUPERVISIÓN.
 MO: 1 INGENIERO ESPECIALISTA DE CONTROL DE CALIDAD, 1 INGENIERO ESPECIALISTA DE TÚNEL DEL CONTRATISTA, 1 INGENIERO ASISTENTE DE PRODUCCIÓN, 1 PREVENCIONISTA (SSOMA), 1 CAPATAZ, 16 OPERADORES, 1 OPERARIO, 4 OFICIALES, 1 TÉCNICO ELECTRICISTA, 1 MECÁNICO, 1 VIGÍA, 1 TOPOGRAFO, 1 AUXILIAR DE TOPOGRAFÍA, 1 AYUDANTE DE TOPOGRAFÍA.
 EM: 1 MARTILLO HIDRÁULICO (PICOTÓN), 1 JUMBO, 1 TELEHANDLER, 1 EQUIPO ROBOTIZADO PARA LANZAMIENTO DE SHOTCRETE, 3 MIXERES, HERRAMIENTAS MANUALES, ESTACIÓN TOTAL ROBOTICA, 1 EXCAVADORA SOBRE ORUGA, 2 CARGADORES FRONTALES, 6 VOLQUETES.

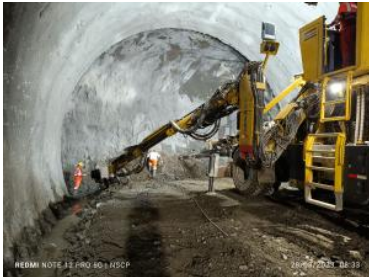
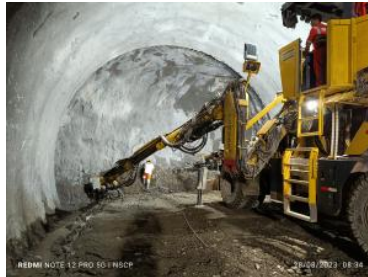
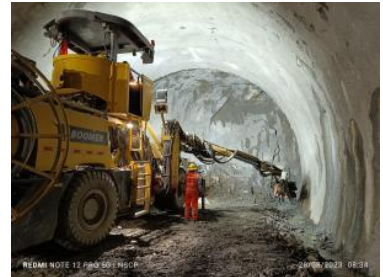
PROGRESIVA: KM7+443-KM7+445
 EXCAVACIÓN DE ROCA TIPO IV EN BAHÍA HACIA PORTAL DE SALIDA.
 ELIMINACIÓN DE ROCA TIPO IV.
 INSTALACIÓN DE PERNOS, CIMBRAS PARA ROCA TIPO IV.
 LANZAMIENTO DE SHOTCRETE PARA PARA REFUERZO DEL ÁREA EXCAVADA Y DE LA CIMBRA.

SE CONTINUA CON LA EJECUCIÓN DEL ADICIONAL N°10. SE APRECIA PERFORACIÓN, VOLADURA, EXCAVACIÓN DE ROCA TIPO IV EN BAHÍA HACIA PORTAL DE SALIDA DEL TÚNEL, INSTALACIÓN DE PERNOS, ELIMINACIÓN DE ROCA TIPO IV, CIMBRAS PARA ROCA TIPO IV, LUEGO DE LA VERIFICACIÓN DE LAS ACTIVIDADES Y PREVIA LA AUTORIZACIÓN DE LA SUPERVISIÓN SE PROCEDE A REALIZAR EL LANZAMIENTO DE SHOTCRETE PARA REFUERZO DEL ÁREA EXCAVADA Y DE LA CIMBRA INSTALADA; ACTIVIDADES QUE SE VIENEN REALIZANDO EN LOS TURNOS DIURNO Y NOCTURNO.
 SE APRECIO LA VERIFICACIÓN DE LOS TRABAJOS POR PARTE LA SUPERVISIÓN.
 MO: 1 INGENIERO ESPECIALISTA DE CONTROL DE CALIDAD, 1 INGENIERO ESPECIALISTA DE TÚNEL DEL CONTRATISTA, 1 INGENIERO ASISTENTE DE PRODUCCIÓN, 1 PREVENCIONISTA (SSOMA), 1 CAPATAZ, 16 OPERADORES, 1 OPERARIO, 4 OFICIALES, 1 TÉCNICO ELECTRICISTA, 1 MECÁNICO, 1 VIGÍA, 1 TOPOGRAFO, 1 AUXILIAR DE TOPOGRAFÍA, 1 AYUDANTE DE TOPOGRAFÍA.
 EM: 1 MARTILLO HIDRÁULICO (PICOTÓN), 1 JUMBO, 1 TELEHANDLER, 1 EQUIPO ROBOTIZADO PARA LANZAMIENTO DE SHOTCRETE, 3 MIXERES, HERRAMIENTAS MANUALES, ESTACIÓN TOTAL ROBOTICA, 1 EXCAVADORA SOBRE ORUGA, 2 CARGADORES FRONTALES, 6 VOLQUETES.

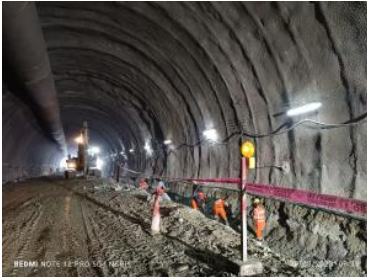
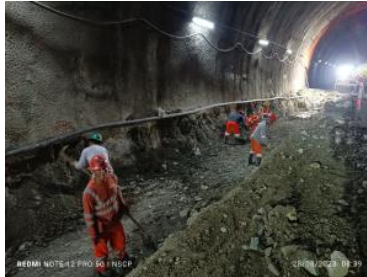
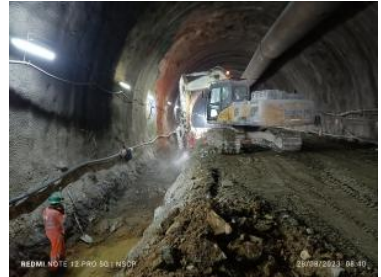
PROGRESIVA: KM7+200-KM7+350
EXCAVACIÓN PARA SOLADO DE ZAPATA DEL TÚNEL.

• Se aprecia trabajos de excavación con maquinaria y manual para solado de zapata izquierda del túnel: km7+200-km7+350.

SE APRECIA TRABAJOS DE EXCAVACIÓN CON MAQUINARÍA Y MANUAL PARA SOLADO DE ZAPATA IZQUIERDA DEL TÚNEL.
MO: 1 CAPATAZ, 1 OFICIAL, 3 PEONES.
EM: 1 MARTILLO HIDRÁULICO, HERRAMIENTAS MANUALES.

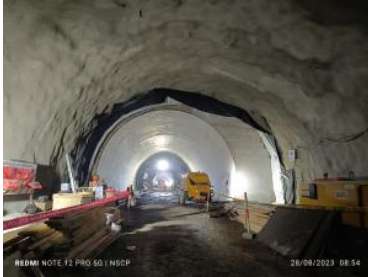
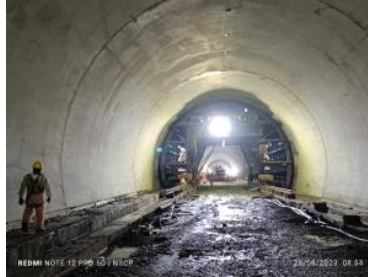
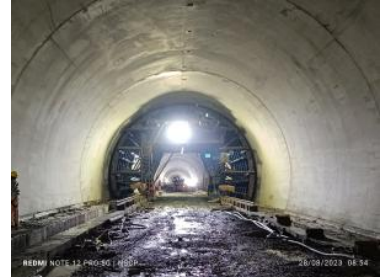
PROGRESIVA: KM 7+065.9
TRASLADO DE PAVIMENTADORA DEL CONCRETO DE REVESTIMIENTO, DE LA BOMBA Y DEMÁS COMPLEMENTOS, DEL KM 7+065.9 HACIA EL FALSO TÚNEL ENTRADA.

SE APRECIA LA MOVILIZACIÓN O TRASLADO DE LA PAVIMENTADORA DEL CONCRETO DE REVESTIMIENTO HACIA EL FALSO TÚNEL ENTRADA EN EL KM6+248.53.
MO: 1 INGENIERO ASISTENTE DE OBRAS DE ARTE, 1 PREVENCIÓNISTA, 1 CAPATAZ, 1 OPERADOR, 3 OPERARIOS, 3 OFICIALES, 2 PEONES.
EM: 1 BOMBA PARA CONCRETO, 1 ENCOFRADO METÁLICO (PAVIMENTADORA DE CONCRETO 12 M), 2 VIBRADORES PARA CONCRETO, 4 VIBRADORES INCORPORADOS A LA PAVIMENTADORA DE CONCRETO, 1 TELEHANDLER.

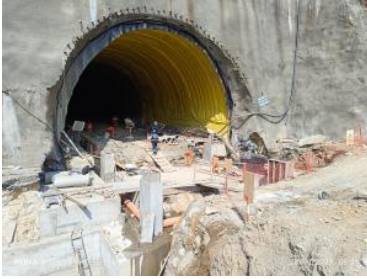
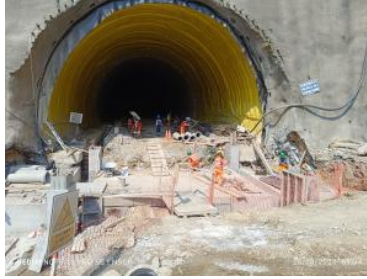
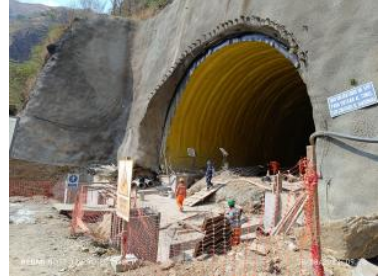
PROGRESIVA: KM6+245

• Disposición de acero para zapata del vertedero, falso túnel de entrada y desencofrada caja de arquetas de registro de aguas de filtración: KM6+245.50..

DISPOSICIÓN DE ACERO PARA ZAPATA DEL VERTEDERO, FALSO TÚNEL DE ENTRADA Y
DESENCOFRADO CAJA DE ARQUETAS DE REGISTRO DE AGUAS DE FILTRACIÓN.

MO: 1 CAPATAZ, 7 OPERARIOS, 4 OFICIALES, 1 PEÓN, 1 PREVENCIÓNISTA.
EM: 4 AMOLADORAS, 2 TALADROS, HERRAMIENTAS MANUALES.

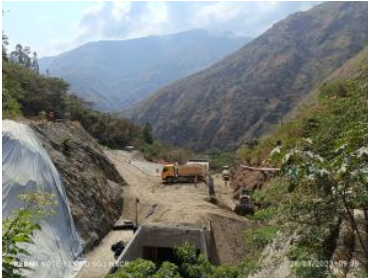
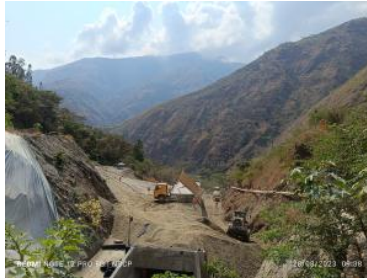
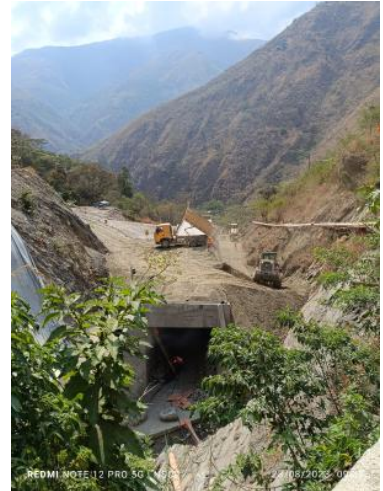
PROGRESIVA: KM6+200
 RELLENO Y COMPACTADO DEL LADO LATERAL DERECHO DE ALCANTARILLA MCA 5x5M.
 SELLADO DE FISURAS DE LA PARTE SUPERIOR (INTERNA Y EXTERNA) DE LA ALCANTARILLA.
 IMPERMEABILIZACIÓN DEL LADO SUPERIOR Y EL LADO LATERAL DERECHO DE LA ALCANTARILLA.

• Conformación de Relleno del lado derecho de alcantarilla MCA 5mx5m, impermeabilización lado superior y lado lateral derecho de la alcantarilla, sellado de fisura lado superior de la alcantarilla ubicada en el KM6+200.

SE APRECIA EL RELLENO Y COMPACTADO CON MATERIAL ZARANDEADO EN EL LADO LATERAL DERECHO DE LA ALCANTARILLA MCA DE 5x5M. SELLADO DE LA FISURAS INTERNAS DEL LADO SUPERIOR DE LA ALCANTARILLA.
 MO: 1 INGENIERO ASISTENTE DE OBRAS DE ARTE, 1 TÉCNICO DE LABORATORIO CONTRATISTA, 1 CAPATAZ, 7 OPERADORES, 3 OFICIALES, 2 PEONES, 1 VIGÍA.
 EM: 1 TRACTOR SOBRE ORUGA, 1 RODILLO COMPACTADOR LISO, 1 MINICARGADOR, 2 RODILLOS COMPACTADORES VIBRATORIOS MANUAL, 4 VOLQUETES, HERRAMIENTAS MANUALES, 1 EQUIPO COMPLETO PARA LA DENSIDAD DE CAMPO - MÉTODO CONO DE ARENA, 1 INSTRUMENTO DE INYECCIÓN PARA SELLAR FISURAS, PINTADO PARA IMPERMEABILIZAR.

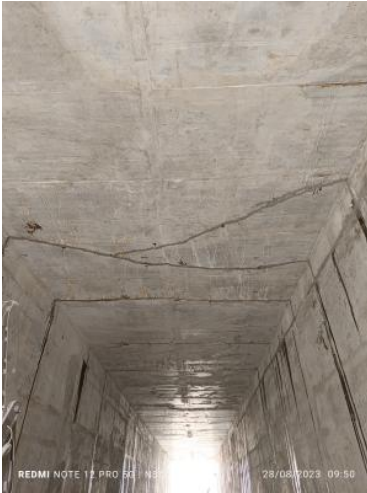
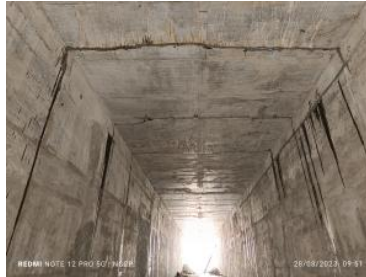
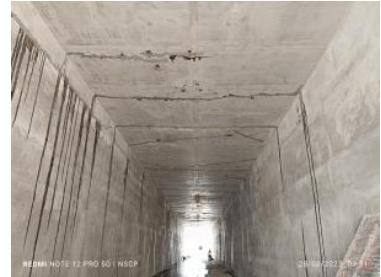
PROGRESIVA: KM6+200.
SELLADO DE FISURAS DE LA PARTE SUPERIOR DE LA ALCANTARILLA.

SE APRECIA SELLADO INTERNO DEL LADO SUPERIOR DE LA ALCANTARILLA.
MO: 1CAPATAZ, 1 OPERARIO, 1 OFICIAL.
EM: 1 INSTRUMENTO DE INYECCIÓN PARA SELLAR FISURAS, PINTADO PARA IMPERMEABILIZAR,
HERRAMIENTAS MANUALES.

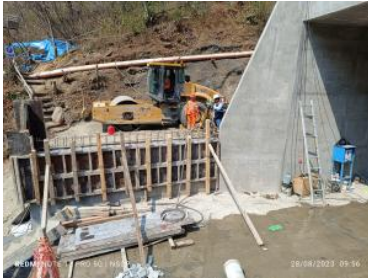
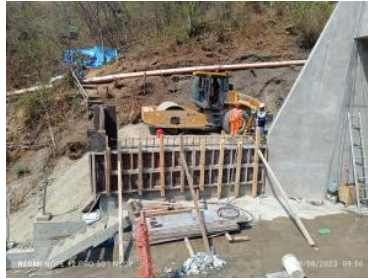
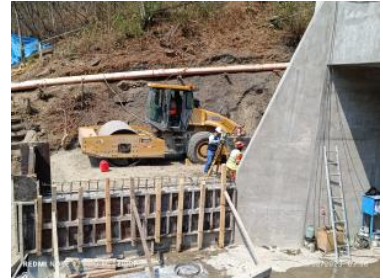
PROGRESIVA: KM6+200.
MURO DERECHO DE LA SALIDA DE ALCANTARILLA MCA DE 5x5M.

SE APRECIA MURO EJECUTADO CORRESPONDIENTE AL ADICIONAL N°6.

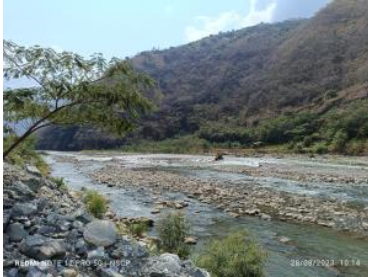
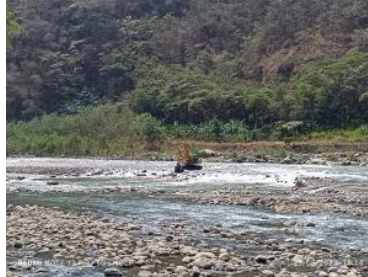
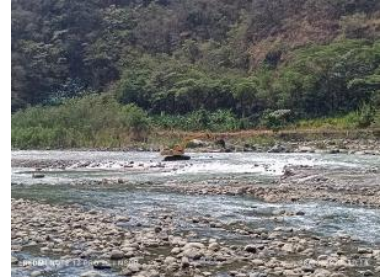
PROGRESIVA: KM 4+980
EXTRACCIÓN DE MATERIAL PARA AGREGADO DE LA CANTERA SANTA ROSA.

MO: 1 CAPATAZ, 1 PERSONAL DE PISO, 4 OPERADORES.
EM: 1 EXCAVADORA SOBRE ORUGA, 3 VOLQUETES.

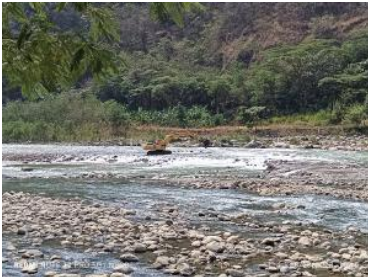
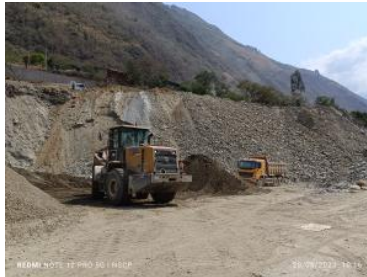
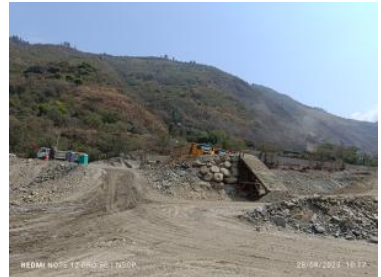
MO: 1 PREVENCIONISTA, 1 CAPATAZ, 15 OPERADORES, 1 PERSONAL DE PISO, 1 VIGÍA O CONTROLADOR.
 EM: 2 CARGADORES FRONTALES, 1 ZARANDA, 2 EXCAVADORA E SOBRE ORUGA, 9 VOLQUETES, 1 CISTERNA PARA AGUA.

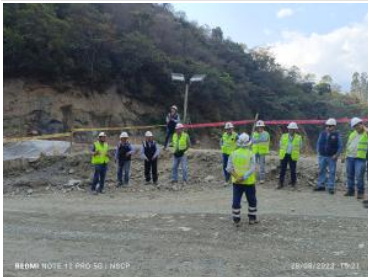
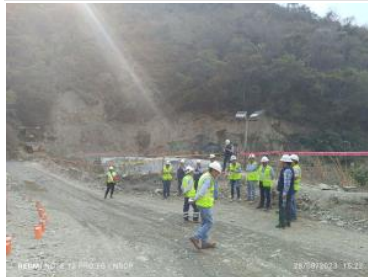
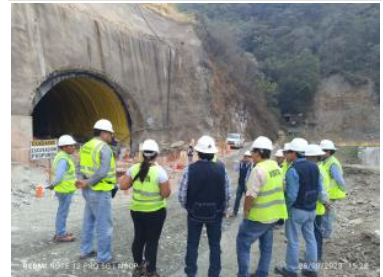
PROGRESIVA: KM 6+240
LA 9NA VISITA DE LA JUNTA DE RESOLUCIÓN DE DISPUTAS (JRD), PVN.

HOY SE TIENE LA VISITA DE LA JUNTA DE RESOLUCIÓN DE DISPUTAS (JRD), ING. JUAN SILVA ADMINISTRADOR DE CONTRATO DE PVN, TAMBIÉN SE CONSTITUYERON EN OBRA EL SUPERVISOR Y SU EQUIPO TÉCNICO, EL RESIDENTE Y EQUIPO TÉCNICO, EL RECORRIDO DE LA VISITA SE INICIA A PARTIR DEL PORTAL DE ENTRADA HACIA EL PORTAL DE SALIDA.

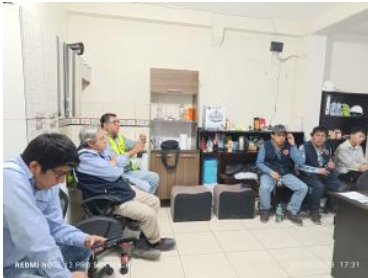
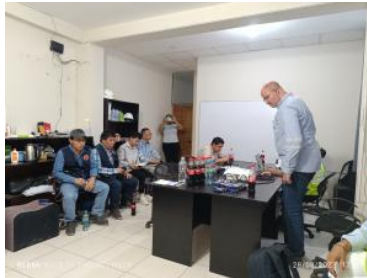
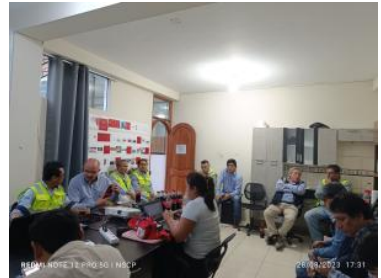
REUNIÓN DE LA 9NA VISITA DE LA JUNTA DE RESOLUCIÓN DE DISPUTAS (JRD)

•Hoy 28.08.2023, Se tuvo la 9na Visita de Junta de Resolución de Disputas (JRD); se realizó la reunión en las instalaciones del Contratista después de la visita de campo; teniendo como temas principales los puntos críticos siguientes:
 -Del agregado para concreto: A la fecha no se tiene autorización de explotación de la Cantera Chaullay. El ANA-ALA dio su pronunciamiento dando procedencia a las extracciones ahora se está a la espera de las autorizaciones la Municipalidad de Vilcabamba para la Cantera Chaullay. Según refiere el jefe de supervisión, el pronunciamiento del municipio se realizará en transcurso de la próxima semana.
 -De los Nichos: la ubicación de los nichos propuestos en el expediente técnico no considera el proceso constructivo cuando el tipo de roca es IV y V ya que la separación de cerchas de sostenimiento es cada 1m y el ancho mínimo necesario es de 1.80m, el contratista propone una alternativa de solución de reubicar las instalaciones del nicho hacia la pared del túnel; a raíz de lo descrito, se propuso realizar una reunión con Provias Nacional en Lima para determinar la solución técnica adecuada y evitar una posible paralización.

-Del Pago de Mayores Metrados (2%); el contratista realizará una consulta a la JRD para el pago de las valorizaciones de mayor metrado.
 -Es necesario detallar que la supervisión indica que, el contratista debe abastecerse oportunamente de sus insumos para frente del Portal de Salida hacia la Bahía.
 -Por otra parte, el Administrador de contrato de PVN, indica que, el contratista tiene los explosivos, agregado y demás condiciones para avanzar con ejecución de la obra y cumplir en los plazos establecidos. Los integrantes de la reunión fueron los siguientes:
 -Por el Contratista: Ing. Josep María Puig (Residente de obra) y equipo técnico.
 -Por la Supervisión: Ing. Víctor Ingunza (jefe de Supervisión) y equipo técnico.
 -Por la JRD: Ing. Marco Cruzado (presidente de la JRD), Ing. Cristian Tello, Ing. Rafael Pinedo y abogada.
 -Por la Entidad: Ing. Juan Silva (Administrador de Contrato - PVN).
