## BITACORA ELECTRÓNICA DE OBRA

OBRA: MEJORAMIENTO, CONSERVACIÓN POR NIVELES DE SERVICIO Y OPERACIÓN DEL CORREDOR VIAL: HUÁNUCO – LA UNIÓN – HUALLANCA DV. ANTAMINA / EMP. PE-3N (TINGO CHICO) – NUEVAS FLORES – LLATA – ANTAMINA, TRAMO III DEL KM. 102+819 AL KM. 150+421

CONTRATISTA: CHINA RAILWAY 20 BUREAU GROUP CORPORATION  
 CONTRATO DE OBRA: N° 127-2018-MTC/20  
 MONTO DEL CONTRATO TOTAL: S/ 1,241'495,685.46 INC. IGV  
 MONTO OI -3: S/ 344'313,944.61 INC. IGV

SUPERVISOR: CONSORCIO SUPERVISOR LOUIS BERGER – HOB  
 CONTRATO DE SERVICIOS DE CONSULTORÍA: N° 144-2018-MTC/20.2  
 MONTO DEL CONTRATO TOTAL: S/ 123'625,905.13 INC. IGV  
 MONTO OI -3: S/ 27'572,427.15 INC. IGV

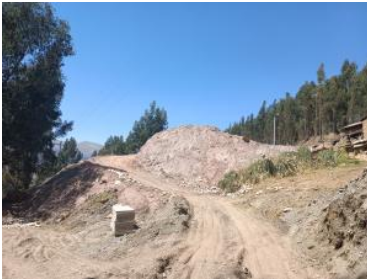
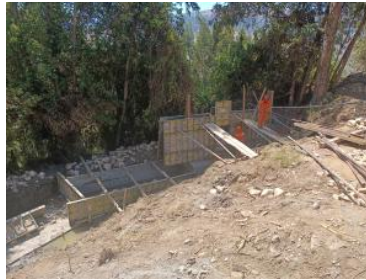
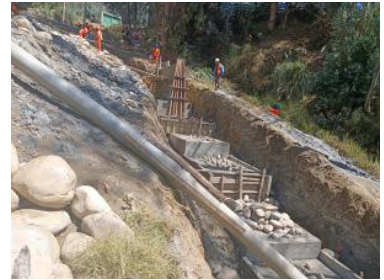
Progresiva: km 116+280  
PAO N° 04  
500 DRENAJE  
501.E Excavación No Clasificada para Estructuras  
503.I Encofrado y Desencofrado  
503.GE Concreto Clase I ( $f'c = 140 \text{ kg/cm}^2 + 30\%PG$ )  
515.B Tubo PVC-SAP, D=3"

Personal aproximado verificado en el frente de trabajo: 1 Capataz, 4 Operarios, 4 Oficial y 4 Peón.  
Equipos aproximados verificados en el frente de trabajo: 1 Retroexcavadora con operador.

Actividades verificadas por personal profesional, técnico y auxiliar del Contratista y la Supervisión de Obra. Se sugirió a la Supervisión de Obra el control adecuado de los procesos constructivos descritos en el expediente técnico y los contratos de obra y consultoría, el cumplimiento de los protocolos de seguridad y salud en el trabajo, la adecuada disposición de residuos a fin de su posterior transporte, a fin de garantizar la calidad y durabilidad de la obra. Así como la protección de la vida y el medio ambiente.

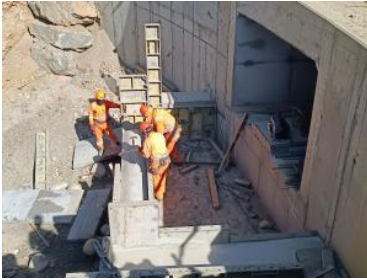
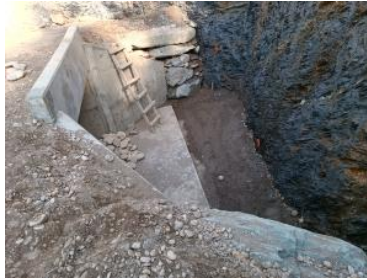
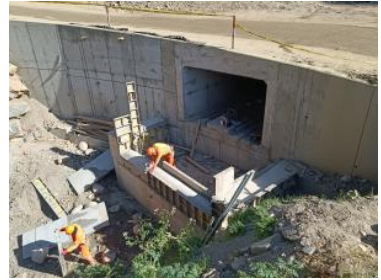
Progresiva: km 112+494  
Alcantarilla MC  
500 DRENAJE  
503.I Encofrado y Desencofrado

Personal aproximado verificado en el frente de trabajo: 1 Capataz, 1 Operario, 1 Oficial y 1 Peones.  
Equipos aproximados verificados en el frente de trabajo: Ninguno.

Actividades verificadas por personal profesional, técnico y auxiliar del Contratista y la Supervisión de Obra. Se sugirió a la Supervisión de Obra el control adecuado de los procesos constructivos descritos en el expediente técnico y los contratos de obra y consultoría, el cumplimiento de los protocolos de seguridad y salud en el trabajo, la adecuada disposición de residuos a fin de su posterior transporte, a fin de garantizar la calidad y durabilidad de la obra. Así como la protección de la vida y el medio ambiente.

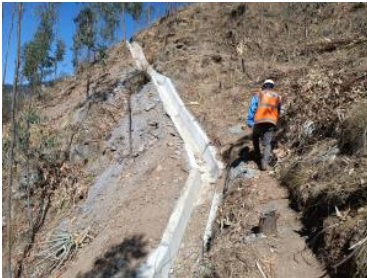
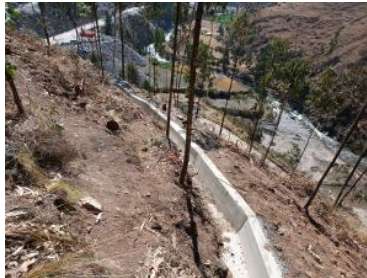
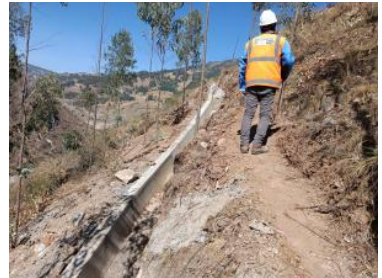
Progresiva: km 104+210 al km 104+300 aproximadamente  
Mayores Cantidades (Mayores Metrados) N° 17  
CUNETETA DE CORONACIÓN.

El sector de cuneta de coronación km 104+210 al km 104+300 aproximadamente ya estaría ejecutada al 19.08.2023.

Cabe indicar que, las progresivas de las fotografías presentadas son referenciales y aproximadas, en virtud a que se procedió a trasladar el kilometraje desde la progresiva más cercana ubicada en el talud superior de la plataforma

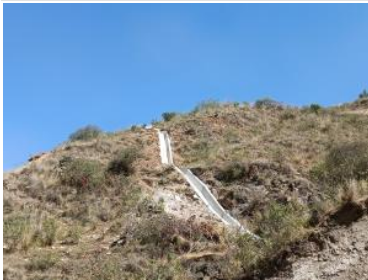
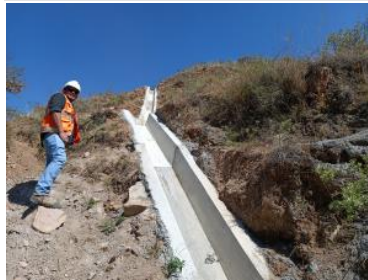
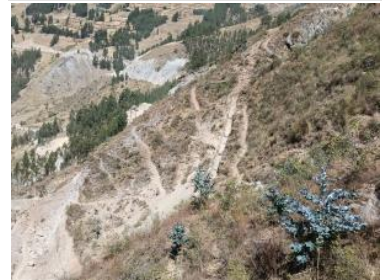
Progresiva: km 104+610 al km 104+890 aproximadamente  
Mayores Cantidades (Mayores Metrados) N° 17  
CUNETETA DE CORONACIÓN.

El sector de cuneta de coronación km 104+610 al km 104+890 aproximadamente ya estaría ejecutada en los sectores km 104+610 al km 104+700, km 104+750 al km 104+790 y km 104+840 al km 104+850 aproximadamente

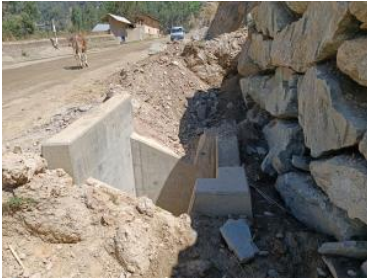
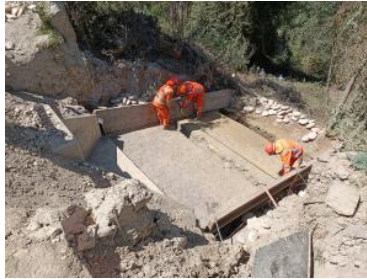
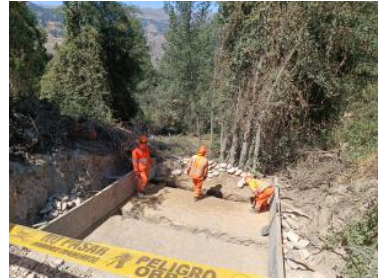
Progresiva: km 112+400  
Alcantarilla MC  
600OBRAS COMPLEMENTARIAS  
601.A2Emboquillado de Piedra e=0.20 m

Durante la inspección física pobladores de la zona quienes refirieron ser propietarios de los terrenos de cultivo que se encuentran hacia la descarga de la alcantarilla en proceso de ejecución hicieron llegar su preocupación respecto a la posibilidad de que la descarga de la alcantarilla podría afectar a sus terrenos de cultivo.

Al respecto Contratista y Supervisión de Obra se comprometieron en realizar de forma conjunta una inspección física con sus diversas especialidades a fin de verificar las posibles afectaciones debido a la descarga de la alcantarilla en los terrenos de cultivo de los pobladores.

Del Panel Fotográfico N° 6, se recomendado al Contratista y Supervisión de obra, la atención oportuna a posibles afectados a fin de evitar conflictos sociales, y de corresponder dilaciones en el plazo de ejecución de obra.

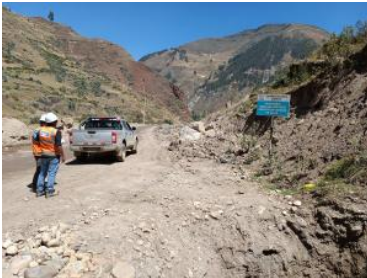
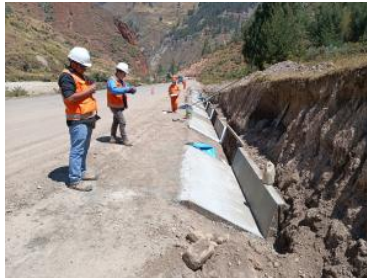
Progresiva: km 122+230 al km 122+428 aproximadamente  
Mayores Cantidades (Mayores Metrados) N° 17  
Cuneta revestida en concreto tipo C1

Cuneta revestida en concreto tipo C1, en proceso de ejecución, estando construido el sector km 122+370 al km 122+428 aproximadamente

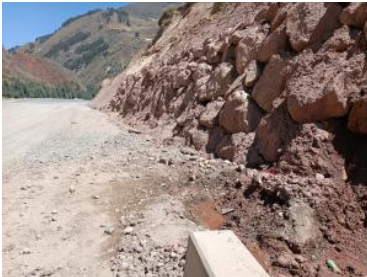
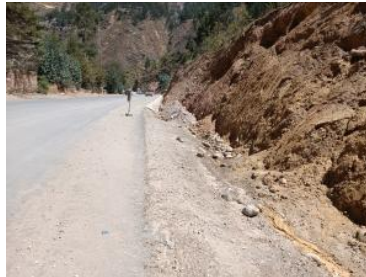
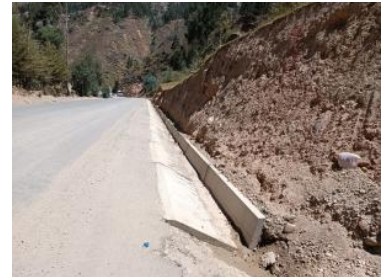
Progresiva: km 122+698 al km 122+948 aproximadamente  
Mayores Cantidades (Mayores Metrados) N° 17  
Cuneta revestida en concreto tipo C1

8 Algunos sectores (km 122+840 al km 122+948 aproximadamente) ya estaría ejecutados

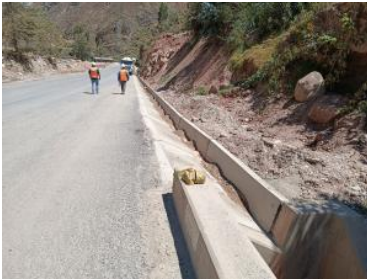
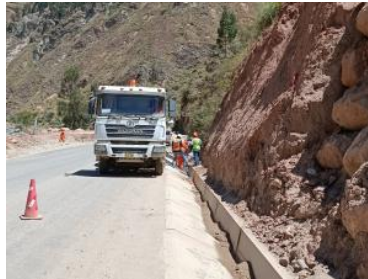
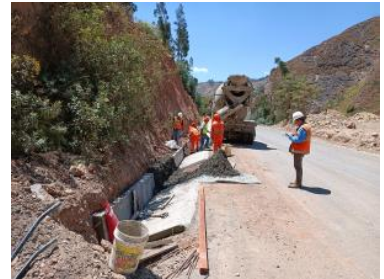
Progresiva: km 122+950 al km 123+025 aproximadamente  
Mayores Cantidades (Mayores Metrados) N° 17  
Cuneta revestida en concreto tipo C1

Algunos sectores (km 122+840 al km 122+948 aproximadamente) ya estaría ejecutados

Actividades verificadas por personal profesional, técnico y auxiliar del Contratista y la Supervisión de Obra. Se sugirió a la Supervisión de Obra el control adecuado de los procesos constructivos descritos en el expediente técnico y los contratos de obra y consultoría, el cumplimiento de los protocolos de seguridad y salud en el trabajo, la adecuada disposición de residuos a fin de su posterior transporte, a fin de garantizar la calidad y durabilidad de la obra. Así como la protección de la vida y el medio ambiente.

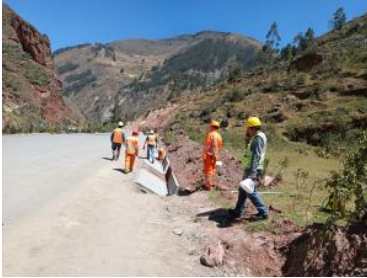
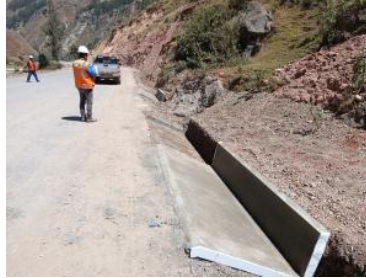
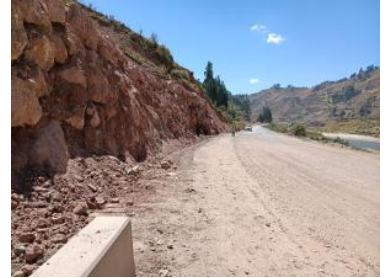
Progresiva: km 122+527 al km 122+696 aproximadamente  
Mayores Cantidades (Mayores Metrados) N° 17  
Cuneta revestida en concreto tipo C1

10 Cuneta revestida en concreto tipo C1, en proceso de ejecución.
