## BITACORA ELECTRÓNICA DE OBRA

Confirma Bitacora:	Nro Informe:	Fecha Informe:	Nombre De La Obra:	Personal Encargado:
Si	072 - 2023 - MTC / 20.9 - Igm	23 - 08 - 2023	Corredor Vial: Huánuco - La Unión - Huallanca, Dv. Antamina/Emp. PE-3N (Tingo Chico) - Nuevas Flores - Llata - Antamina, Tramo III	LUZMILA GUERRA MOTTA

OBRA: MEJORAMIENTO, CONSERVACIÓN POR NIVELES DE SERVICIO Y OPERACIÓN DEL CORREDOR VIAL: HUÁNUCO – LA UNIÓN – HUALLANCA DV. ANTAMINA / EMP. PE-3N (TINGO CHICO) – NUEVAS FLORES – LLATA – ANTAMINA, TRAMO III DEL KM. 102+819 AL KM. 150+421

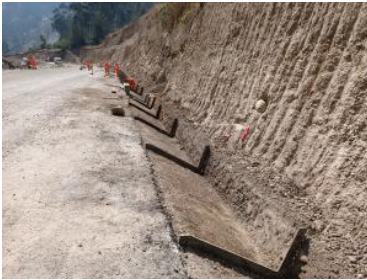
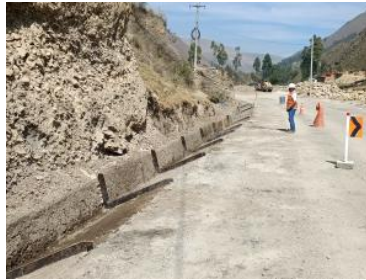
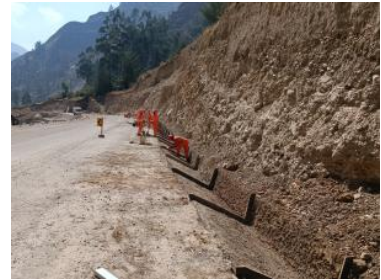
Progresiva: 133+340 al km 133+500 aproximadamente  
600.0 OBRAS DE ARTE Y DRENAJE  
601.A Excavación no clasificada para estructura  
610.D Concreto clase D (F´C=210 KG/CM2)  
612.A Encofrado y desencofrado para obras de arte  
635.A Cuneta revestida triangular tipo I

Personal aproximado verificado en el frente de trabajo: 1 Capataz, 5 Operario, 5 Oficial, 5 Peón.  
Equipos aproximados verificados en el frente de trabajo: 1 Retroexcavadora con operador.

Actividades verificadas por personal profesional, técnico y auxiliar del Contratista y la Supervisión de Obra. Se sugirió a la Supervisión de Obra el control adecuado de los procesos constructivos descritos en el expediente técnico y los contratos de obra y consultoría, el cumplimiento de los protocolos de seguridad y salud en el trabajo, la adecuada disposición de residuos a fin de su posterior transporte, a fin de garantizar la calidad y durabilidad de la obra.

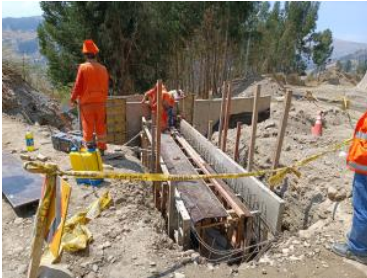
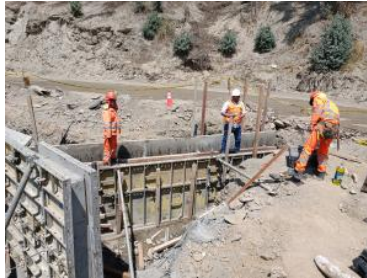
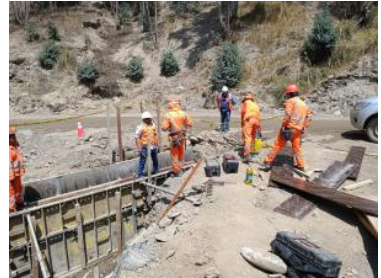
Progresiva: km 117+175  
Alcantarilla MC  
500 DRENAJE  
503.I Encofrado y Desencofrado  
504.A Acero de Refuerzo

Personal aproximado verificado en el frente de trabajo: 1 Capataz, 2 Operario, 2 Oficial y 4 Peones.  
Equipos aproximados verificados en el frente de trabajo: Ninguno.

Actividades verificadas por personal profesional, técnico y auxiliar del Contratista y la Supervisión de Obra. Se sugirió a la Supervisión de Obra el control adecuado de los procesos constructivos descritos en el expediente técnico y los contratos de obra y consultoría, el cumplimiento de los protocolos de seguridad y salud en el trabajo, la adecuada disposición de residuos a fin de su posterior transporte, a fin de garantizar la calidad y durabilidad de la obra. Así como la protección de la vida y el medio ambiente.

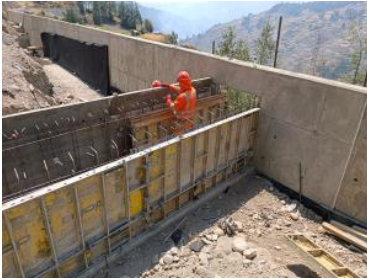
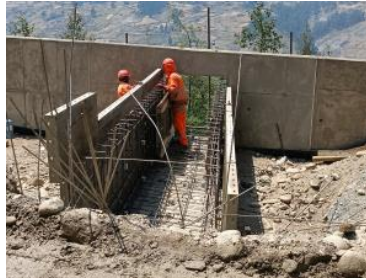
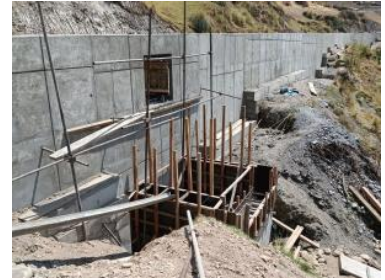
3

Progresiva: km 117+127.60  
Alcantarilla MC  
500 DRENAJE  
503.I Encofrado y Desencofrado  
504.A Acero de Refuerzo

Personal aproximado verificado en el frente de trabajo: 1 Capataz, 1 Operario, 1 Oficial y 2 Peones.  
Equipos aproximados verificados en el frente de trabajo: Ninguno.

Actividades verificadas por personal profesional, técnico y auxiliar del Contratista y la Supervisión de Obra. Se sugirió a la Supervisión de Obra el control adecuado de los procesos constructivos descritos en el expediente técnico y los contratos de obra y consultoría, el cumplimiento de los protocolos de seguridad y salud en el trabajo, la adecuada disposición de residuos a fin de su posterior transporte, a fin de garantizar la calidad y durabilidad de la obra. Así como la protección de la vida y el medio ambiente.

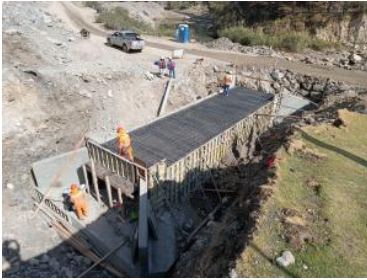
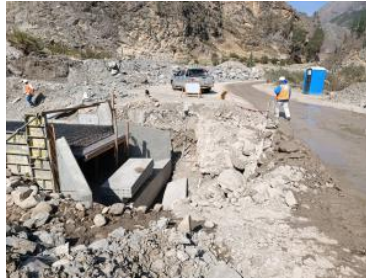
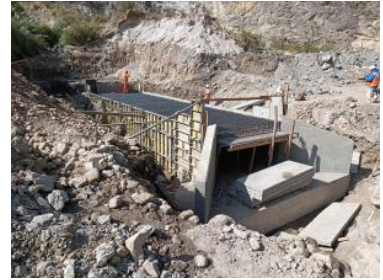
4

Progresiva: km 146+539  
Alcantarilla MC  
500 DRENAJE  
503.I Encofrado y Desencofrado  
504.A Acero de Refuerzo

Personal aproximado verificado en el frente de trabajo: 1 Operario y 1 Oficial.  
Equipos aproximados verificados en el frente de trabajo: Ninguno.

Actividades verificadas por personal profesional, técnico y auxiliar del Contratista y la Supervisión de Obra. Se sugirió a la Supervisión de Obra el control adecuado de los procesos constructivos descritos en el expediente técnico y los contratos de obra y consultoría, el cumplimiento de los protocolos de seguridad y salud en el trabajo, la adecuada disposición de residuos a fin de su posterior transporte, a fin de garantizar la calidad y durabilidad de la obra. Así como la protección de la vida y el medio ambiente.

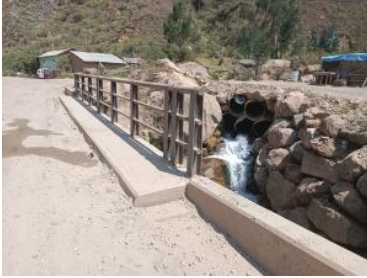
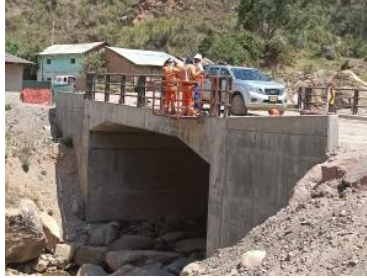
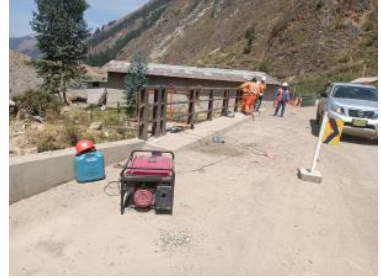
5

Progresiva: km 125+666.05 al Km 125+678.55  
1000.E Puente Acushragra  
1006 VARIOS  
607.A Baranda Metálica Típica

Personal aproximado verificado en el frente de trabajo: 1 Operario y 1 Oficial.  
Equipos aproximados verificados en el frente de trabajo: Ninguno.

Actividades verificadas por personal profesional, técnico y auxiliar del Contratista y la Supervisión de Obra. Se sugirió a la Supervisión de Obra el control adecuado de los procesos constructivos descritos en el expediente técnico y los contratos de obra y consultoría, el cumplimiento de los protocolos de seguridad y salud en el trabajo, la adecuada disposición de residuos a fin de su posterior transporte, a fin de garantizar la calidad y durabilidad de la obra. Así como la protección de la vida y el medio ambiente.
