## BITACORA ELECTRÓNICA DE OBRA

<b>Confirma Bitacora:</b> Si	<b>Nro Informe:</b> 073 - 2023 - MTC / 20.9 - Igm	<b>Fecha Informe:</b> 24 - 08 - 2023	<b>Nombre De La Obra:</b> Corredor Vial: Huánuco - La Unión-Huallanca, Dv. Antamina/Emp. PE-3N (Tingo Chico) - Nuevas Flores - Llata - Antamina, Tramo III	<b>Personal Encargado:</b> LUZMILA GUERRA MOTTA
---------------------------------	--	---	---	--

OBRA: MEJORAMIENTO, CONSERVACIÓN POR NIVELES DE SERVICIO Y OPERACIÓN DEL CORREDOR VIAL: HUÁNUCO – LA UNIÓN – HUALLANCA DV. ANTAMINA / EMP. PE-3N (TINGO CHICO) – NUEVAS FLORES – LLATA – ANTAMINA, TRAMO III DEL KM. 102+819 AL KM. 150+421

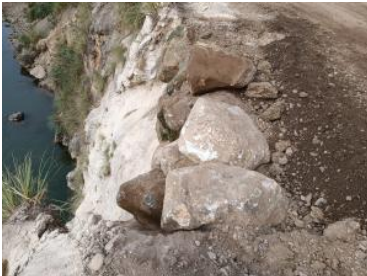
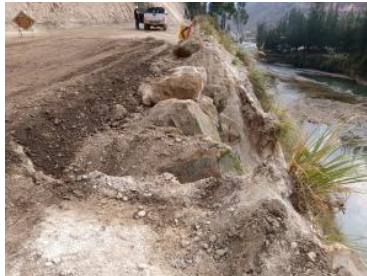
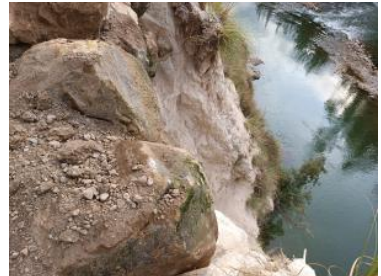
Progresiva: km 125+460 aproximadamente  
ENROCADO PROVISIONAL

- El Contratista ejecutó un enrocado en el sector km 125+460 aproximadamente con un largo estimado de 1.60 m.
- En el sector se habría producido una erosión en la plataforma.
- El enrocado se realizó sin autorización de la Supervisión de Obra.
- Debido a los drenajes superficiales en la zona, la Supervisión de Obra estaría recomendando realizar la construcción de Bordillos.
- Se contaría con el ancho necesario para la construcción de la plataforma, sin embargo, se encuentran realizando un replanteo a fin de determinar si se contaría o no con ancho suficiente para la construcción de posibles estructuras (bordillos) que pudieran plantearse.

- El trabajo realizado es a cuenta y responsabilidad del Contratista.

Del Panel Fotográfico N° 1: Se ha recomendado a la Supervisión de Obra, la Supervisión oportuna de los trabajos en ejecución, en el marco del Contrato de Consultoría suscrito, a fin de garantizar la calidad y durabilidad de la obra, de ser el caso implementar las acciones correctivas.

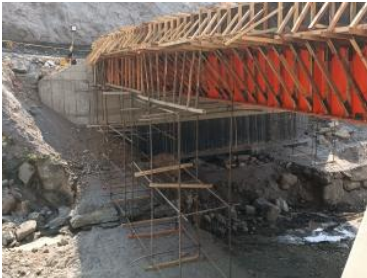
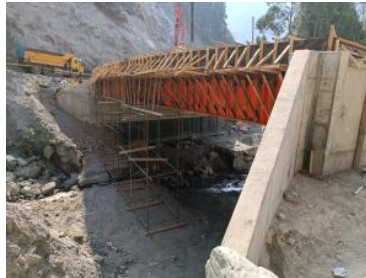
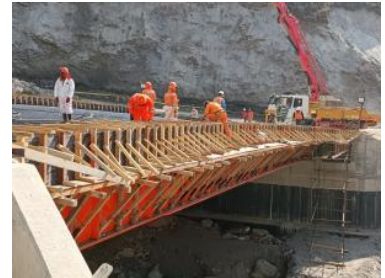
Progresiva: km 104+022  
1000.B PUENTE KM. 104+022  
1003 VIGAS, LOSA DE CONCRETO, PARAPETO Y VEREDAS  
503.A3 Encofrado y Desencofrado Caravista  
504.A Acero de Refuerzo  
1006 VARIOS  
1005.H1 Falso Puente Tingo Chico

La Supervisión de Obra refiere que, la estructura del falso puente esta conformado por los andamios que sostienen los puntales del encofrado para las veredas que forman parte del puente.

Actividades verificadas por personal profesional, técnico y auxiliar del Contratista y la Supervisión de Obra. Se sugirió a la Supervisión de Obra el control adecuado de los procesos constructivos descritos en el expediente técnico y los contratos de obra y consultoría, el cumplimiento de los protocolos de seguridad y salud en el trabajo, la adecuada disposición de residuos a fin de su posterior transporte, a fin de garantizar la calidad y durabilidad de la obra. Así como la protección de la vida y el medio ambiente.

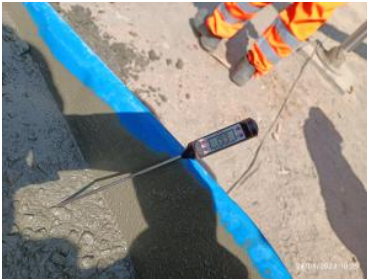
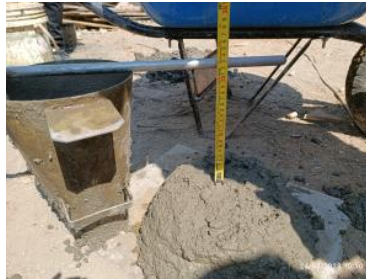
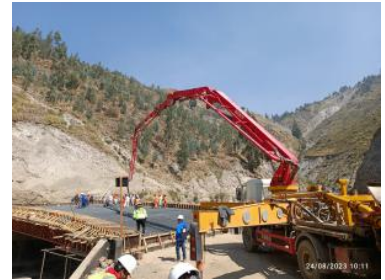
Progresiva: km 104+022  
1000.B PUENTE KM. 104+022  
1003 VIGAS, LOSA DE CONCRETO, PARAPETO Y VEREDAS  
503.C Concreto Clase C ( $f'c = 280 \text{ kg/cm}^2$ )  
503.A3 Encofrado y Desencofrado Caravista  
504.A Acero de Refuerzo

Actividades verificadas por personal profesional, técnico y auxiliar del Contratista y la Supervisión de Obra. Se sugirió a la Supervisión de Obra el control adecuado de los procesos constructivos descritos en el expediente técnico y los contratos de obra y consultoría, el cumplimiento de los protocolos de seguridad y salud en el trabajo, la adecuada disposición de residuos a fin de su posterior transporte, a fin de garantizar la calidad y durabilidad de la obra. Así como la protección de la vida y el medio ambiente.

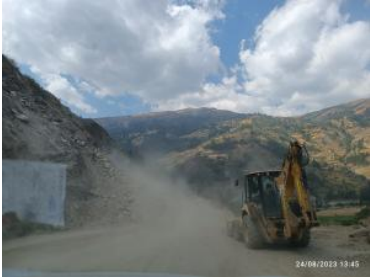
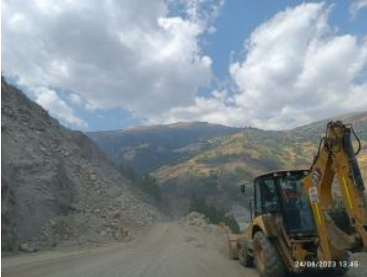
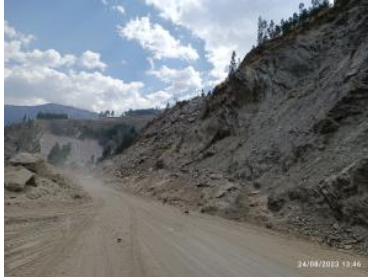
Progresiva: km 103+640 al Km 103+680  
Deslizamientos

Durante horas de la mañana se ha estado deslizando material en el sector km 103+640 al Km 103+680, es preciso indicar que en esta zona los deslizamientos y derrumbes son reiterados.

Del Panel Fotográfico N° 4: Se recomienda a través de su despacho emitir pronta opinión respecto a la atención del sector km 103+640 al Km 103+680.

Se encuentra en Trámite una propuesta técnica de atención a los derrumbes presentados en este sector. Sugiriéndose su pronta atención.

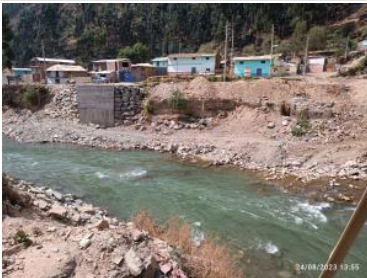
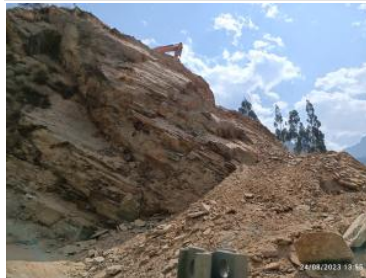
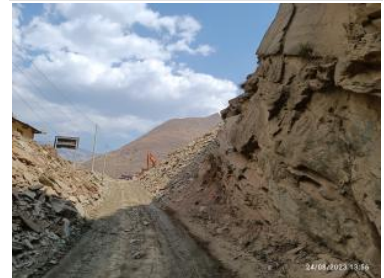
Progresiva: km 102+980 al km 103+000  
200.MOVIMIENTO DE TIERRAS  
202.A.Excavación en Roca Fija  
202.B.Excavación en Roca Suelta  
202.C.Excavación en Material suelto

Es preciso indicar que, la ejecución de las partidas descritas corresponde a la Prestación Adicional de Obra N° 02 y Mayores Cantidades a dicha prestación adicional.

A la fecha, no se registra ejecución alguna para la instalación del Puente Modular Provisional que dará pase a la construcción del Puente Tingo Chicho Contractual, pese a que se completó con la entrega total de las piezas que es necesario para la construcción del puente modular el 16.08.2023.

Del Panel Fotográfico N° 5: Se ha recomendado al Contratista el inicio de la construcción del puente modular provisional en el sector Tingo Chico dado la buena temporada climática.
