BITACORA ELECTRÓNICA DE OBRA

Confirma Bitacora: Si	Nro Informe: 167	Fecha Informe: 3 1 - 0 8 - 2023	Nombre De La Obra: Corredor Vial: Huánuco - La Unión-Huallanca, Dv. Antamina/Emp. PE-3N (Tingo Chico) - Nuevas Flores - Llata - Antamina, Tramo I	Personal Encargado: BORIS WALTER AYLLÓN CARCELÉN
---------------------------------	----------------------------	---	---	--

NUMERO DE INFORME No. 0167-2023
 CONTRATO DE OBRA: No. 127-2018-MTC/ 20
 EMPRESA CONTRATISTA: CHINA RAILWAY 20 BUREAU GROUP CORPORATION
 OBRA: "CONSERVACIÓN POR NIVELES DE SERVICIO Y OPERACIÓN DEL CORREDOR VIAL; HUANUCO- LA UNION- HUALLANCA –DV. ANTAMINA – EMP.PE 3N" (TINGO CHICO) - NUEVAS FLORES - LLATA- ANTAMINA - TRAMO 1 LONGITUD: 52.92 KMS.
 MONTO DEL CONTRATO : S/ 1,241,495,685.46 INCLUYE IGV
 MONTO DEL CONTRATO TRAMO 1 (OI-1) ; S/ 323,942,616.32 Nuevo Monto del Presupuesto OI-1 S/ 395 427 697,64,Inc. I.G.V con precios a junio 2018
 SUPERVISOR: CONSORCIO SUPERVISOR LOUIS BERGER - HOB
 CONTRATO DE CONSULTORIA DE OBRA N° 144 -2018-MTC/20.2
 MONTO DEL CONTRATO DE CONSULTORIA: S/. 123,625,905,13 INCLUYE IGV
 MONTO ASIGNADO AL PRIMER TRAMO (PRIMER EQUIPO) : S/ 27,450,314.74 INCLUYE IGV LA OBRA ACTUALMENTE SE ENCUENTRA

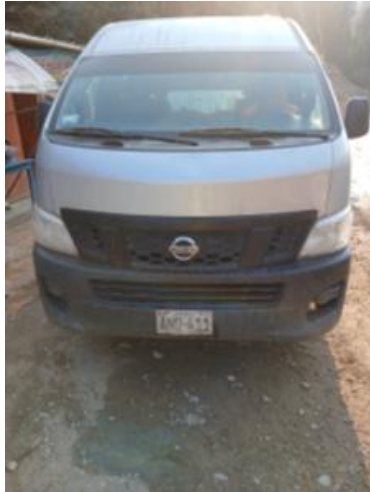
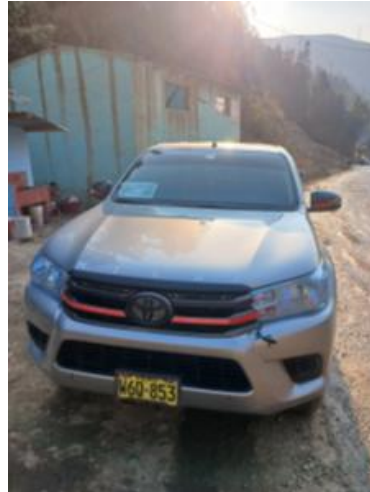
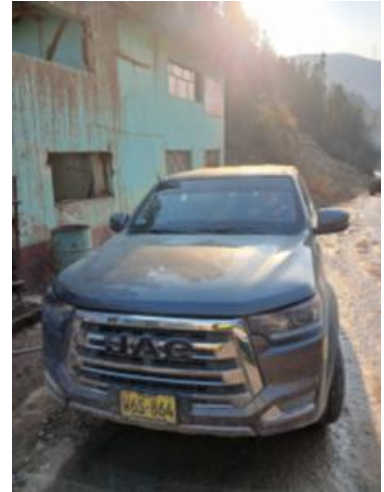
PROGRESIVA KM. 17+800
VISITA DE SEGUIMIENTO Y MONITOREO AL TRAMO 1 : VERIFICACION DE RECURSOS DE LA
SUPERVISION EN CAMPO (SECTOR HUANCAPALLAC)

En la progresiva Km. 17+800 se realiza visita de seguimiento y monitoreo a los recursos de la supervisión donde se verifica hoy en campo 3 vehículos de la supervisión trasladando al personal

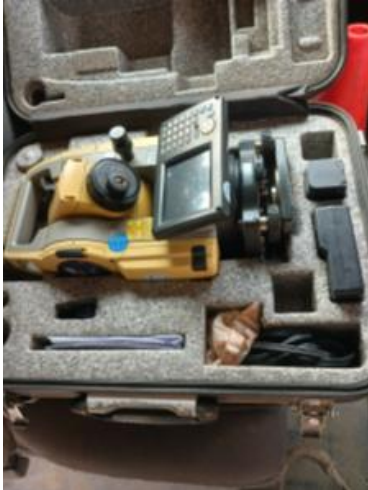
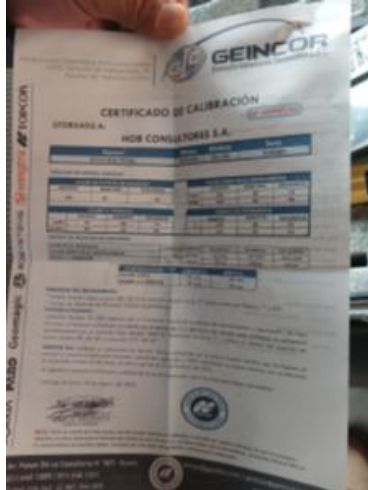
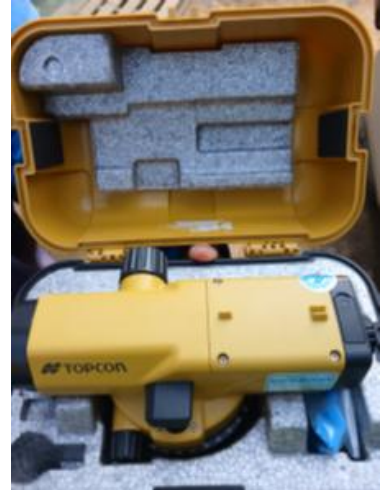
PROGRESIVA KM. 17+800
VISITA DE SEGUIMIENTO Y MONITOREO AL TRAMO 1 : VERIFICACION DE RECURSOS DE LA SUPERVISION EN CAMPO (ESTACION TOTAL Y NIVEL)

En la progresiva Km. 17+800 se realiza visita de seguimiento y monitoreo a los recursos de la supervisión donde se verifica hoy en campo el ingreso de un nuevo estación total y nivel topográfico, se ha desincorporado el anterior porque será llevado a calibrar, porque vence el 06-09-2023, Este equipo de estación total y nivel entrantes se vence se calibración en el mes de febrerob2024

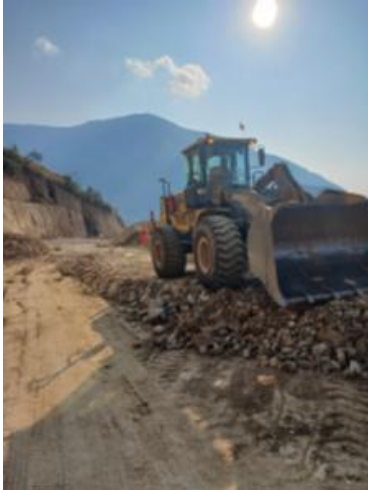
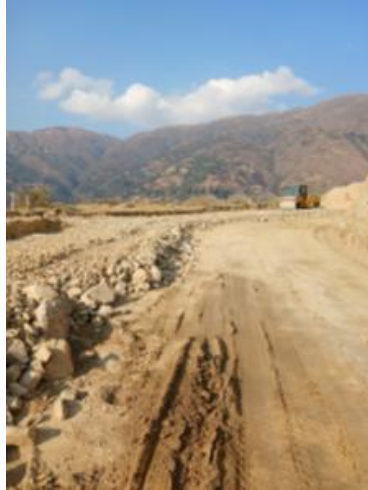
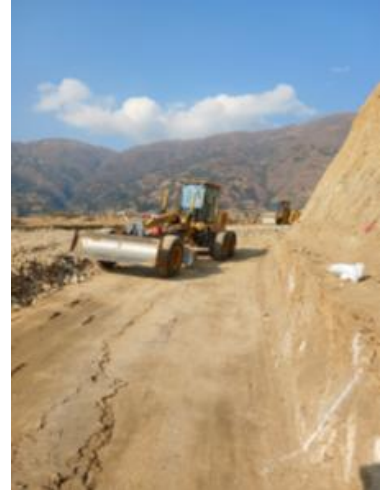
PROGRESIVA KM. 28+300 al KM. 28+500
CODIGO 200 MOVIMIENTO DE TIERRAS
PARTIDA 207.A MEJORAMIENTOS DE SUELOS

En la progresiva Km. 28+300 al Km. 28+500 se realiza la excavación para la realización de mejoramiento de suelos. Se utiliza una excavadora de oruga, 1 motoniveladora, una compactadora de rodillo, trabajan 1 capataz 3 operadores, 2 obreros, y 2 vigías y un técnico de la supervisión

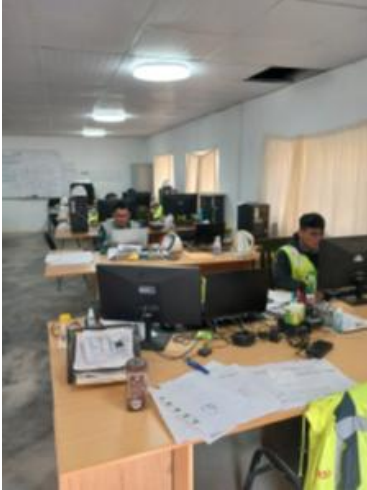
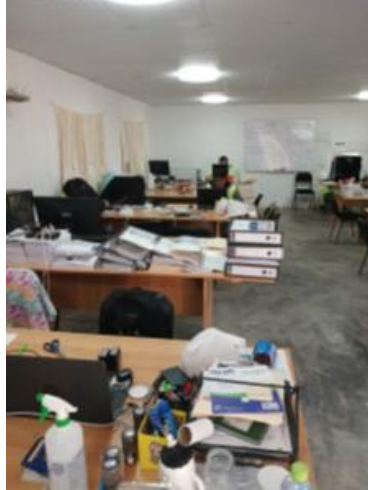
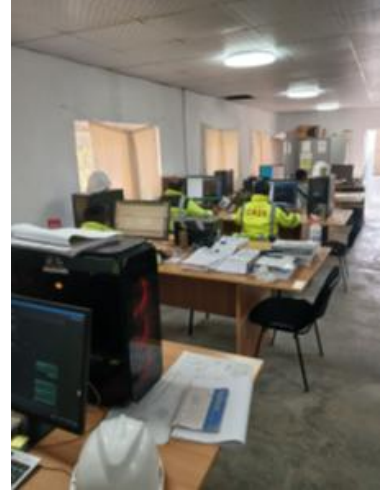
PROGRESIVA KM. 37+730
VISITA DE SEGUIMIENTO Y MONITOREO ALAS OFICINAS DE LA CONTRATISTA EN EL TRAMO 1: EN BUSCA DEL CUADERNO DE OBRA

En la progresiva Km. 37+730 se realiza la visita a las oficinas de la Contratista en busca del cuaderno de obra, donde se logro acceso al mismo , se ha culminado el cuaderno de obra No. 33 y se inicia el cuaderno de obra No. 34

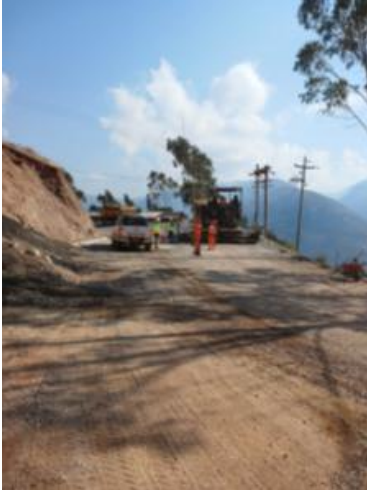
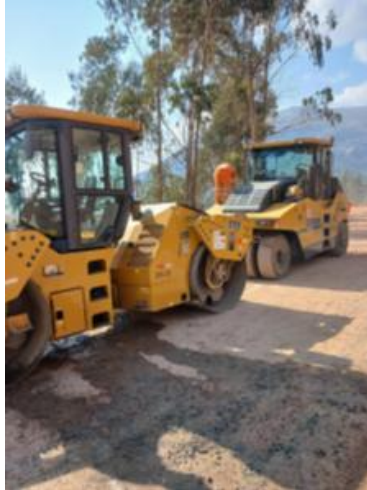
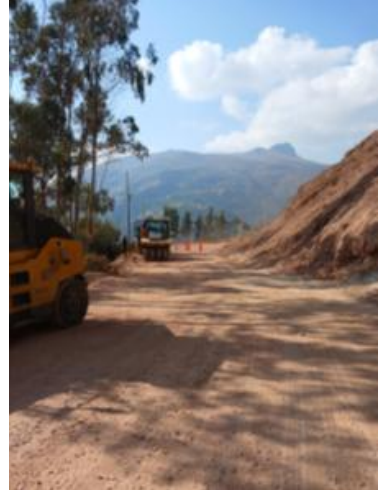
PROGRESIVAS KM. 41+730 a KM. 42+460
VISITA DE SEGUIMIENTO Y MONITOREO A ACTIVIDADES EN EJECUCION EN EL TRAMO 1: MAQUINARIAS DE ASFALTADO

En la progresiva Km. 41+700 se ubican el tren de asfalto de la contratista que tienen programado el asfaltado de las progresivas Km, 41+730 al Km. 42+460 en el lado derecho de la vía. Se verifica 1 pavimentadora de asfalto, 2 compactadoras de ruedas neumáticas y 1 compactadora de doble rodillo y 5 volquetes llenos de asfalto para iniciar actividades, se espera la llegada del tecnico de la supervisión para iniciar actividades.

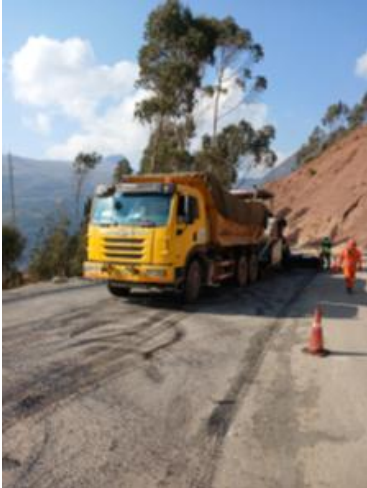
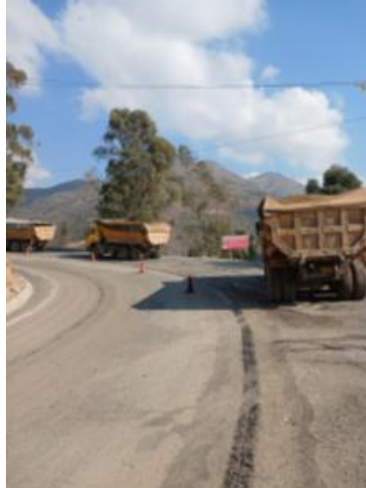
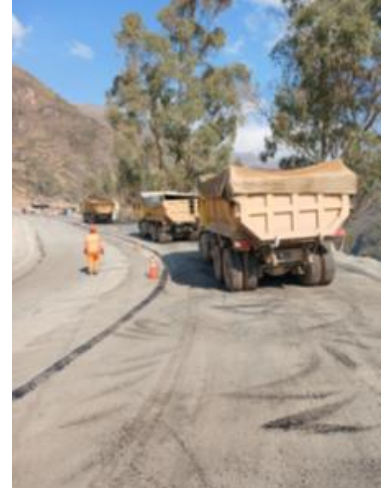
PROGRESIVA KM. 41+730 AL KM, 42+460
CODIGO 400 PAVIMENTOS
CODIGO 400 B PAVIMENTOS FLEXIBLES
PARTIDA 423 A PAVIMENTO DE CONCRETO ASFALTICO EN CALIENTE

En la progresiva Km. 41+730 a Km. 42+460 se realiza el asfaltado en caliente en el lado derecho de la vía, donde se utiliza una pavimentadora de asfalto, 2 compactadoras de ruedas neumaticas y 1 compactadora de rodillos y 9 volquetes para el transporte del asfalto desde la planta de asfalto (km, 12+700) al sitio, trabajan 1 capataz, 4 operadores, 12 obreros, 9 choferes, 2 vigias. en el sitio esta presente el especialista de suelos de la Contratista y un tecnico de la Supervisión.

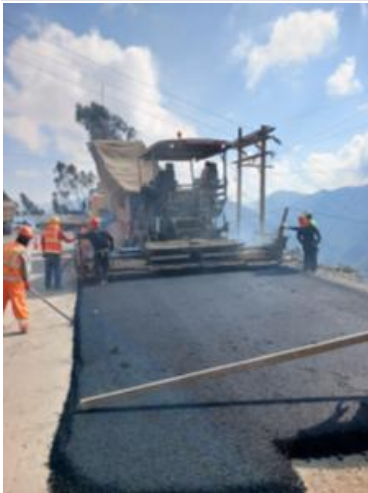
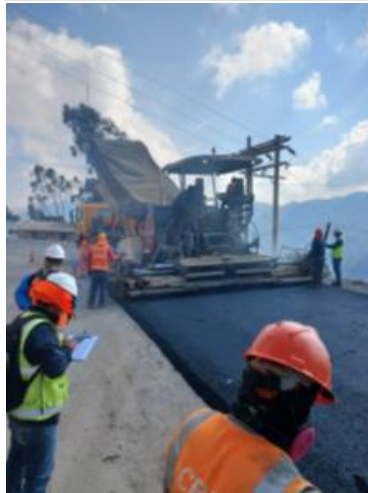
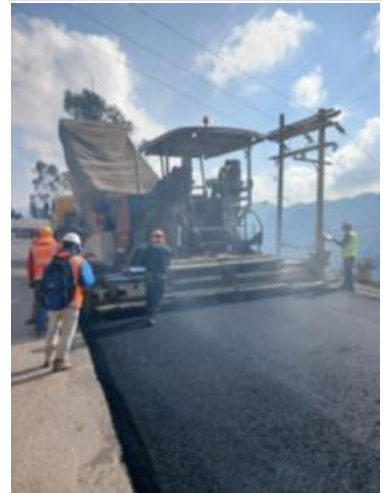
PROGRESIVA KM. 41+730 AL KM, 42+460
CODIGO 400 PAVIMENTOS
CODIGO 400 B PAVIMENTOS FLEXIBLES
PARTIDA 423 A PAVIMENTO DE CONCRETO ASFALTICO EN CALIENTE

En la progresiva Km. 41+730 a Km. 42+460 se realiza el asfaltado en caliente en el lado derecho de la via, donde se utiliza una pavimentadora de asfalto, 2 compactadoras de ruedas neumaticas y 1 compactadora de rodillos y 9 volquetes para el transporte del asfalto desde la planta de asfalto (km, 12+700) al sitio, trabajan 1 capataz, 4 operadores, 12 obreros, 9 choferes, 2 vigias. enel sitio esta presente el especialista de suelos de la Contratista y un tecnico de la Supervisión.

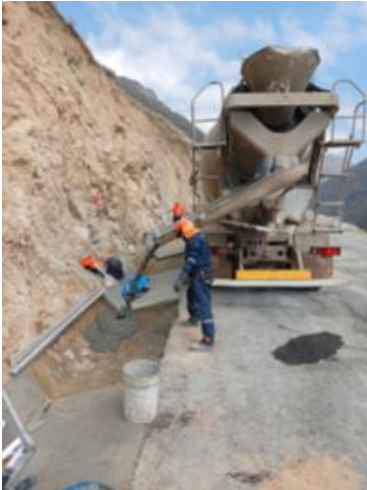
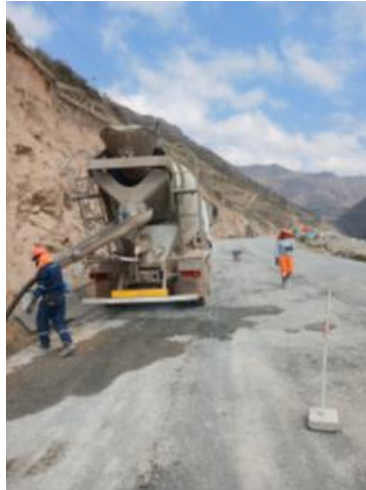
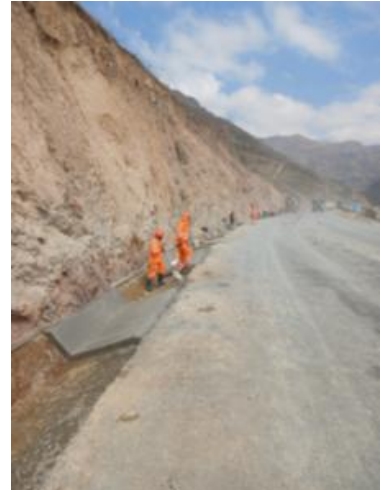
PROGRESIVA KM. 42+420 AL KM. 42+700
CODIGO 500 DRENAJE
PARTIDA 501-E EXCAVACION NO CLASIFICADA PARA ESTRUCTURAS
PARTIDA 503.T ENCOFRADO Y DESENCOFRADO
PARTIDA 520.A1 CUNETAS REVESTIDAS EN CONCRETO TIPO C-1

En las progresivas Km. 42+420 al Km. 42+700 se ha realizado la excavación no clasificada para estructuras y se esta realizando el encofrado y vaciado de concreto para la construcción de cunetas tipo 1 (triangulares, en el lado izquierdo de la vía, Se utiliza 2 camión mixer, vibrador de concreto, herramientas menores, trabajan: 1 capataz, 2 operadores de mixer, 17 obreros

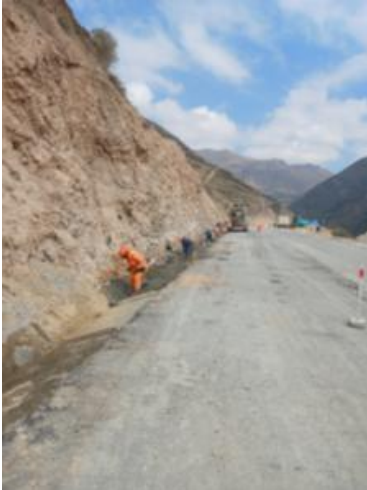
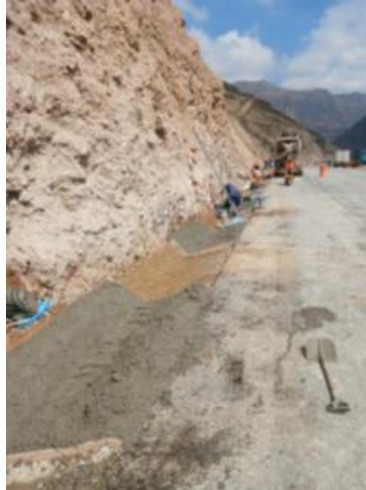
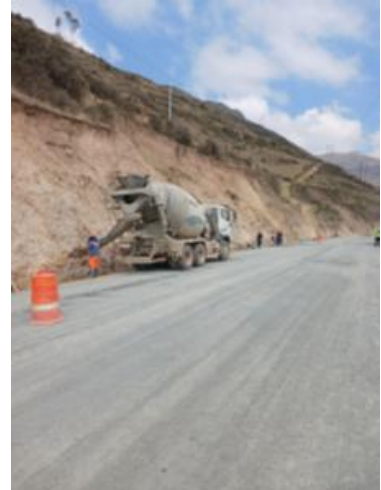
PROGRESIVA KM. 42+420 AL KM. 42+700
CODIGO 500 DRENAJE
PARTIDA 501-E EXCAVACION NO CLASIFICADA PARA ESTRUCTURAS
PARTIDA 503.T ENCOFRADO Y DEENCOFRADO
PARTIDA 520.A1 CUNETAS REVESTIDAS EN CONCRETO TIPO C-1

En las progresivas Km. 42+420 al Km. 42+700 se ha realizado la excavación no clasificada para estructuras y se esta realizando el encofrado y vaciado de concreto para la construcción de cunetas tipo 1 (triangulares, en el lado izquierdo de la vía, Se utiliza 2 camión mixer, vibrador de concreto, herramientas menores, trabajan: 1 capataz, 2 operadores de mixer, 17 obreros

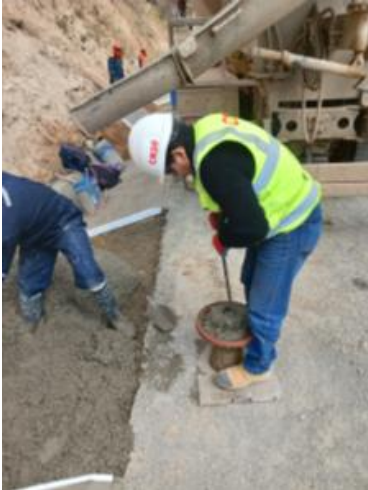
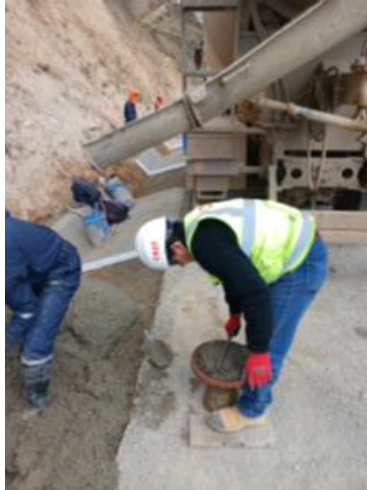
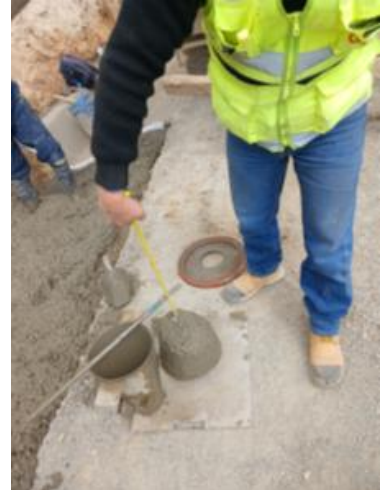
PROGRESIVA KM. 42+580
VISITA DE SEGUIMIENTO Y MONITOREO A LAS ACTIVIDADES REALIZADAS EN EL TRAMO 1:
CONTROL DE ASENTAMIENTO EN CONCRETO DE CUNETAS TIPO1

En la progresiva Km. 42+580 en el lado izquierdo de la vía, se realiza la visita de seguimiento y monitoreo a las actividades de construcción de cunetas tipo 1 que ejecuta la contratista con la presencia de la supervisión, se realiza la prueba de asentamiento utilizando el cono de Abrahams , resultando 4.5 pukgadas cent 11cms

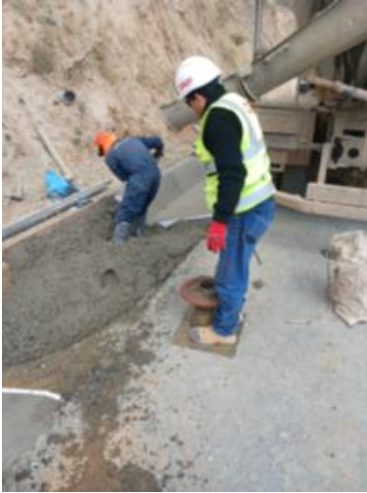
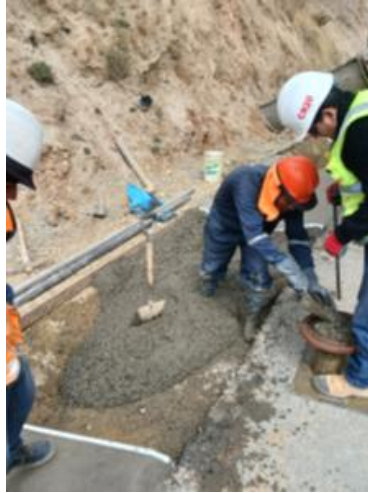
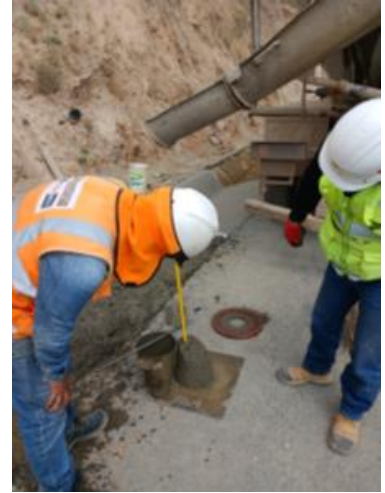
PROGRESIVA KM. 42+630

En la progresiva Km. 42+630 en el lado izquierdo de la vía, se realiza la visita de seguimiento y monitoreo a las actividades de construcción de cunetas tipo 1 que ejecuta la contratista con la presencia de la supervisión, se realiza la prueba de asentamiento utilizando el cono de Abrahams , resultando 4 pulgadas el asentamiento,
