BITACORA ELECTRÓNICA DE OBRA

Confirma Bitacora: Si	Nro Informe: 056 CON T68- 2023	Fecha Informe: 31 - 08 - 2023	Nombre De La Obra: Mejoramiento de la Carretera Santa María- Santa Teresa - Puente Hidroeléctrica Machu Picchu Carretera	Personal Encargado: NATALY SUSI CABALLON PAUCAR		
Foto Bitacora:	Foto Bitacora 2:	Foto Bitacora 3:	Foto Bitacora 4:	Foto Bitacora 5:	Foto Bitacora 6:

INFORME Y/O REPORTE N°056_CONTRATO N°68-2023-MNT. TÚNEL MACHUPICCHU/NSCP.2023.
 EMPRESA CONTRATISTA: CONSORCIO CARRETERA CUSCO
 CONTRATO DE OBRA: N° 057-2021-MTC/ 20, del 07.06.2021
 Obra: "MEJORAMIENTO DE LA CARRETERA SANTA MARÍA - SANTA TERESA - PUENTE HIDROELÉCTRICA MACHUPICCHU, ITEM B.- CONSTRUCCIÓN DE TÚNEL Y ACCESOS".
 Monto Del Contrato: S/ 166,167,111.89 INCLUYE IGV
 Nuevo Monto Contractual: S/ 169,403,678.35 INCLUYE IGV: este monto es incluido y deducido por los Adicionales y deductivos vinculantes aprobados según RD.
 Plazo de Ejecución Contractual: 900 dc
 Inicio del Plazo Contractual: 23 de junio del 2021
 Término del Plazo Contractual: 9 de diciembre del 2023
 Suspensión de Plazo: 123 dc
 Nuevo Termino del Plazo: 31 de mayo del 2024
 SUPERVISOR: CONSORCIO SUPERVISOR SANTA TERESA
 CONTRATO DE

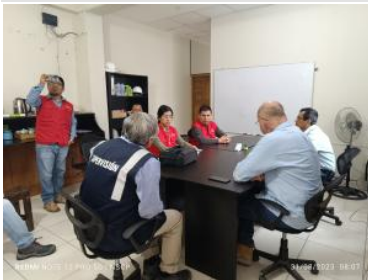
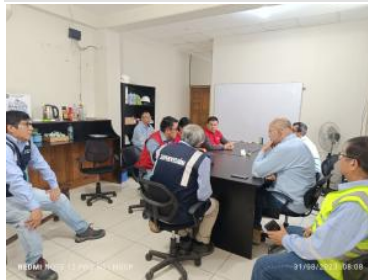
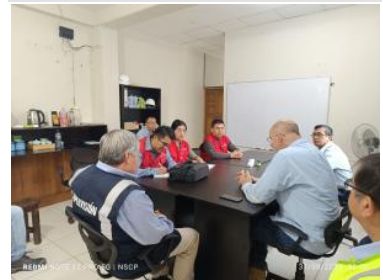
REUNION EN LAS INSTALACIONES DEL CONTRATISTA POR LA VISITA DE CONTROL (HITO N°8) DEL CONTROL CONCURRENTE POR EL ÓRGANO DE CONTROL INSTITUCIONAL (OCI-PVN)-CONTRALORÍA GENERAL DE LA REPUBLICA (CGR).

Se tuvo la Visita de Control (Hito N°8) del Control Concurrente por el Órgano de Control Institucional (OCI-PVN)-CONTRALORÍA GENERAL DE LA REPUBLICA (CGR), se realizó la reunión en las instalaciones del Contratista; el residente, supervisor y el Administrador de contrato de PVN hicieron de conocimiento y otorgaron información del estado situacional de la Obra a los integrantes de la Visita de Control; los integrantes de la reunión y visita en campo fueron los siguientes:

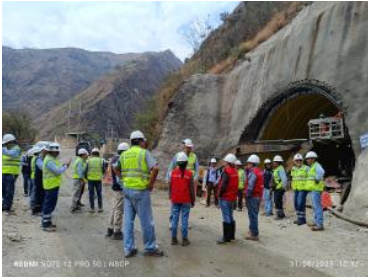
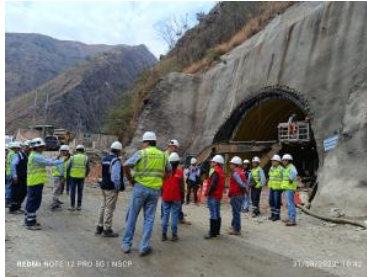
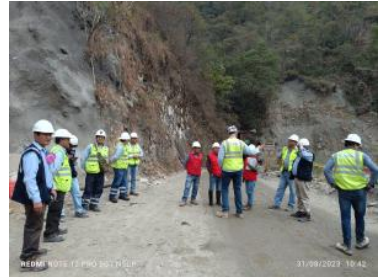
PROGRESIVA: KM 6+245.50
INSTALACIÓN DE CERCHA DEL FALSO TÚNEL DE ENTRADA.
VISITA DE LA CONTRALORÍA GENERAL DE LA REPUBLICA.

SE REALIZO LA VISITA DE CONTROL POR LA OCI PVN-CGR, CONSTITUYÉNDOSE EN OBRA EL RESIDENTE Y SUS ESPECIALISTAS, EL SUPERVISOR Y SUS ESPECIALISTAS, EL ADMINISTRADOR DE CONTRATO DE PVN.

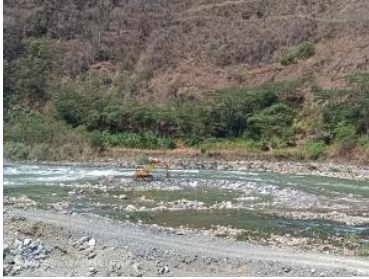
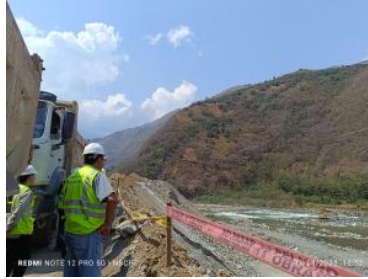
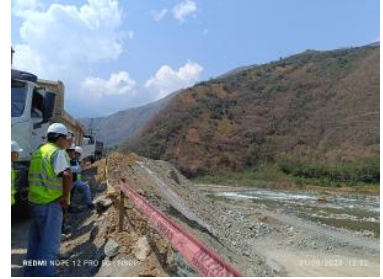
PROGRESIVA: KM 4+980
EXTRACCIÓN DE MATERIAL PARA AGREGADO DE LA CANTERA SANTA ROSA.

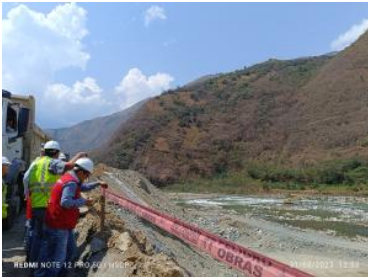
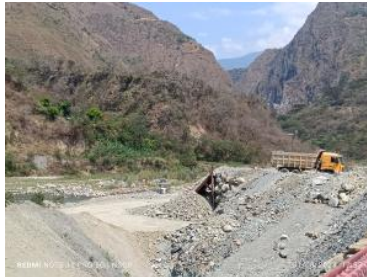
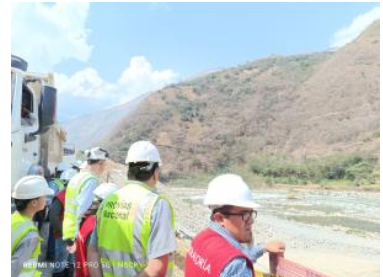
PROGRESIVA: KM4+980.
ZARANDEO DE MATERIAL EXCAVADO PARA RELLENO.
ELIMINACIÓN DE MATERIAL RESIDUAL DEL ZARANDEO Y EXCAVADO PROVENIENTE DE LOS TRABAJOS EN TÚNEL.
EXPLANACIÓN DE MATERIAL ELIMINADO.
TRANSPORTE DE MATERIAL PARA RELLENO DE ALCANTARILLA.
RIEGO DE LOS ACCESOS PARA MINIMIZAR LA POLUCIÓN Y HUMEDECER AL MATERIAL DE RELLENO ACOPIADO.
EXTRACCIÓN DE MATERIAL DE ARRASTRE DE LA CANTERA SANTA ROSA
TRANSPORTE DE AGREGADO HACIA ACOPIO Y LA PLANTA DE CONCRETO.

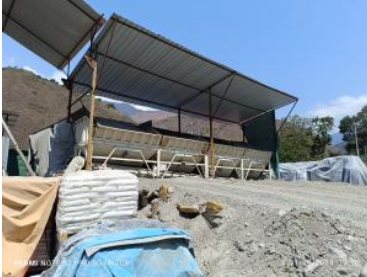
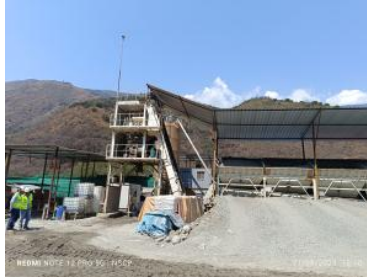
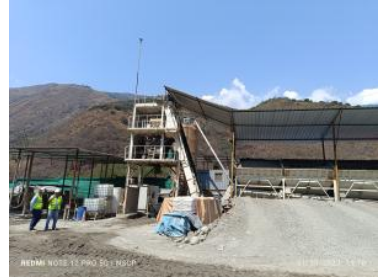
PROGRESIVA: KM4+980
PLANTA DE CONCRETO
PREPARACIÓN DE SHOTCRETE PARA EL TÚNEL.

PRODUCCIÓN DE SHOTCRETE CON SU RESPECTIVO CONTROL DE CALIDAD. SE APRECIA ABASTECIMIENTO DE CEMENTO.

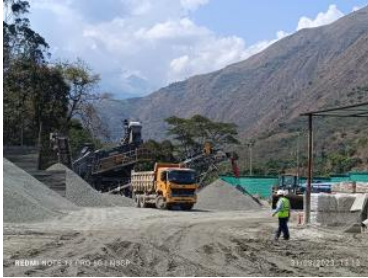
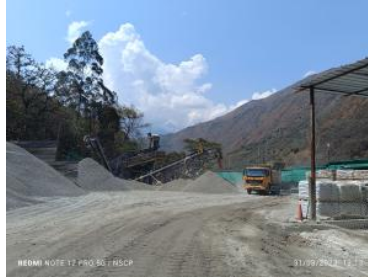
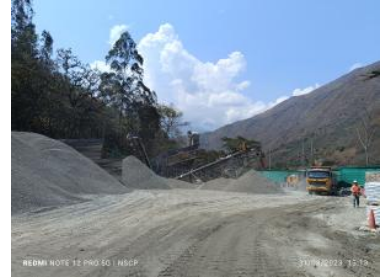
PROGRESIVA: KM 4+980
PLANTA TRITURADORA (CHANCADORA).
PRODUCCIÓN DE AGREGADO.

SE APRECIA LAS FAJAS, MOTORES, Y TODOS LOS COMPONENTES DE LA PLANTA TRITURADORA EN FUNCIONAMIENTO PARA LA PRODUCCIÓN DE AGREGADO.
MO: 1 INGENIERO ESPECIALISTA DE INSTALACIONES TÚNEL, 1 INGENIERO ASISTENTE DEL ESPECIALISTA DE INSTALACIONES TÚNEL, 1 TÉCNICO DE CONTROL DE CALIDAD, JEFE DE PLANTA TRITURADORA, 2 SOLDADORES, 2 MECÁNICOS, 2 OPERADORES DE LA PLANTA TRITURADORA, 2 ELECTRICISTA, 1 ADMINISTRATIVO, 4 OPERADORES.
EM: 1 CARGADOR FRONTAL, 2 SOLDADORES, 1 COMPRESORA, 3 VOLQUETES, HERRAMIENTAS MANUALES.

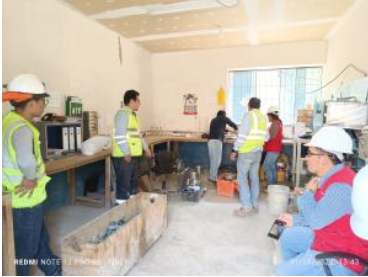
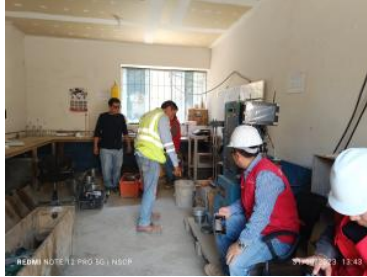
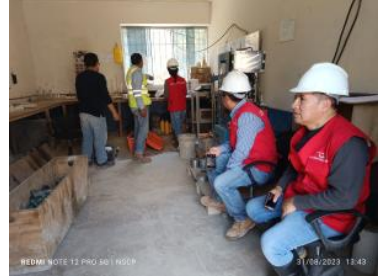
PROGRESIVA: KM 4+980
INSPECCIÓN DEL LABORATORIO DEL CONTRATISTA POR LA CGR.

SE APRECIA LA INSPECCIÓN DE LOS EQUIPOS Y MATERIALES DE LABORATORIO DEL CONTRATISTA POR LOS INTEGRANTES DE LA COMISIÓN DE LA VISITA DE CONTROL DE LA OCI PVN-CGR.

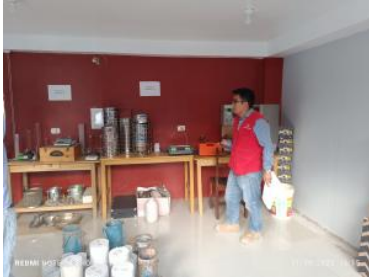
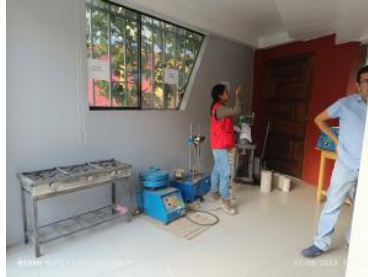
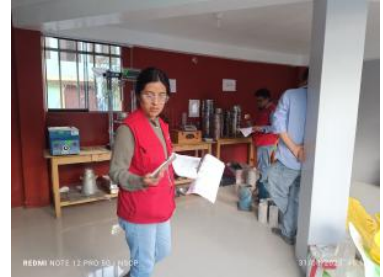
INSPECCIÓN DEL LABORATORIO DE LA SUPERVISIÓN POR LA CGR.

SE APRECIA LA INSPECCIÓN DE LOS EQUIPOS Y MATERIALES DEL LABORATORIO DE LA SUPERVISIÓN POR LOS INTEGRANTES DE LA COMISIÓN DE LA VISITA DE CONTROL DE LA OCI PVN-CGR.

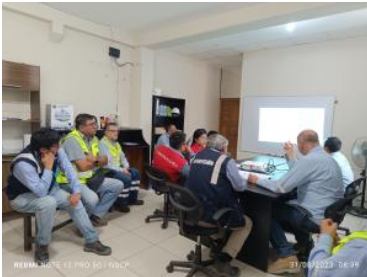
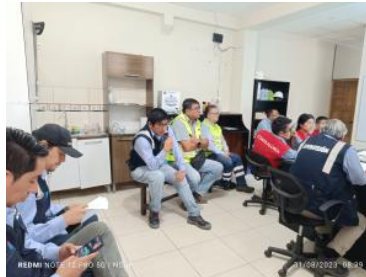
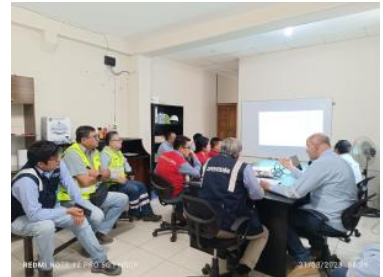
REUNIÓN EN LAS INSTALACIONES DEL CONTRATISTA POR LA VISITA DE CONTROL (HITO N°8) DEL CONTROL CONCURRENTE POR EL ÓRGANO DE CONTROL INSTITUCIONAL (OCI-PVN)-CONTRALORÍA GENERAL DE LA REPUBLICA (CGR).

Se tuvo la VISITA DE CONTROL (HITO N°8) DEL CONTROL CONCURRENTE POR EL ÓRGANO DE CONTROL INSTITUCIONAL (OCI-PVN)-CONTRALORÍA GENERAL DE LA REPUBLICA (CGR), se realizó la reunión en las instalaciones del Contratista; el residente, supervisor y el Administrador de contrato de PVN hicieron de conocimiento y otorgaron información del estado situacional de la Obra a los integrantes de la Visita de Control; los integrantes de la reunión y visita en campo fueron los siguientes:

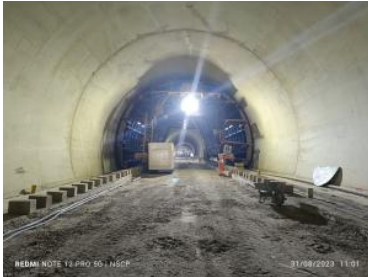
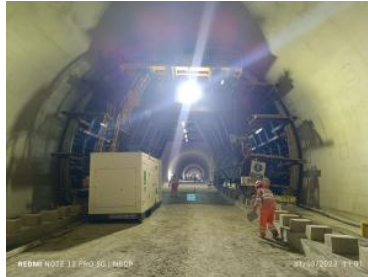
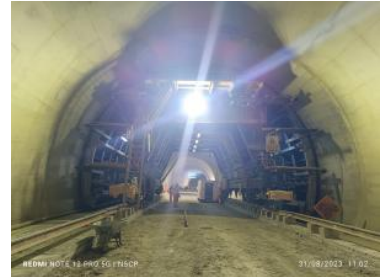
PROGRESIVA: KM6+520 HACIA ENTRADA
 TRASLADO DEL ENCOFRADO METALICO Y CARRO TRANSPORTADOR DEL CONCRETO DE REVESTIMIENTO, DE LA BOMBA Y DEMÁS COMPLEMENTOS, DEL KM6+520X HACIA EL FALSO TUNEL ENTRADA.

SE APRECIA LA MOVILIZACIÓN O TRASLADO DEL ENCOFRADO METÁLICO Y CARRO TRANSPORTADOR DEL CONCRETO DE REVESTIMIENTO HACIA EL FALSO TUNEL ENTRADA EN EL KM6+248.53.

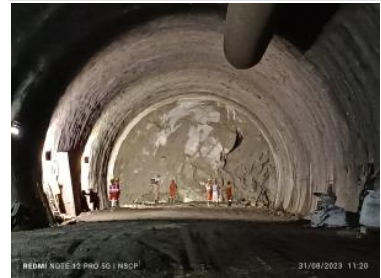
PROGRESIVA: BAHÍA -SALIDA
 EXCAVACIÓN DE ROCA TIPO IV EN BAHÍA HACIA PORTAL DE SALIDA.
 ELIMINACIÓN DE ROCA TIPO IV.
 INSTALACIÓN DE PERNOS, CIMBRAS PARA ROCA TIPO IV.
 LANZAMIENTO DE SHOTCRETE PARA PARA REFUERZO DEL ÁREA EXCAVADA Y DE LA CIMBRA.
 VISITA DE LA CONTRALORÍA GENERAL DE LA REPUBLICA.

SE CONTINUA CON LA EJECUCIÓN DEL ADICIONAL N°10. SE APRECIA PROCESOS CONSTRUCTIVOS DE PERFORACIÓN, VOLADURA, EXCAVACIÓN DE ROCA TIPO IV EN BAHÍA HACIA PORTAL DE SALIDA DEL TUNEL, ELIMINACIÓN DE ROCA TIPO IV, INSTALACIÓN DE PERNOS, CIMBRAS O CERCHAS PARA ROCA TIPO IV, LUEGO DE LA VERIFICACIÓN DE LAS ACTIVIDADES Y PREVIA LA AUTORIZACIÓN DE LA SUPERVISIÓN SE PROCEDE A REALIZAR EL LANZAMIENTO DE SHOTCRETE PARA REFUERZO DEL ÁREA EXCAVADA Y DE LA CIMBRA INSTALADA; ACTIVIDADES QUE SE VIENEN REALIZANDO EN LOS TURNOS DIURNO Y NOCTURNO.
 MO:1 INGENIERO ASISTENTE DE PRODUCCIÓN, 1 PREVENCIÓNISTA (SSOMA), 1 CAPATAZ, 16 OPERADORES, 1 OPERARIO, 4 OFICIALES, 1 TÉCNICO ELECTRICISTA, 1 MECÁNICO, 1 VIGÍA, 1 TOPOGRAFO, 1 AUXILIAR DE TOPOGRAFÍA, 1 AYUDANTE DE TOPOGRAFÍA.
 EM: 1 MARTILLO HIDRÁULICO (PICOTÓN), 1 JUMBO, 1 TELEHANDLER, 1 EQUIPO ROBOTIZADO PARA LANZAMIENTO DE SHOTCRETE, 3 MIXERES, HERRAMIENTAS MANUALES, ESTACIÓN TOTAL ROBÓTICA, 1 EXCAVADORA SOBRE ORUGA, 2 CARGADORES FRONTALES, 6 VOLQUETES.

NOTA: PARA LA PRESENTE VISITA DE CONTROL SE APRECIO LOS TRABAJOS DE INSTALACIÓN DE PÓLVORA PARA LA VOLADURA.

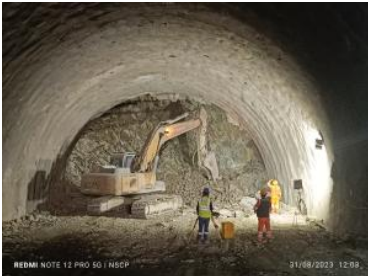
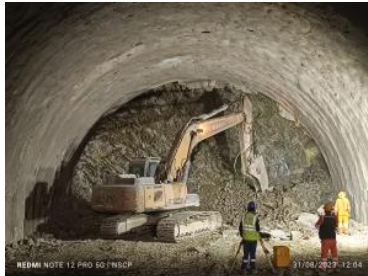
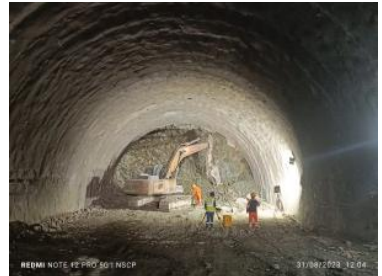
PROGRESIVA: KM7+903.50
EXCAVACIÓN DE ROCA TIPO V EN PORTAL DE SALIDA HACIA LA BAHÍA.
VISITA DE LA CONTRALORÍA GENERAL DE LA REPUBLICA.

SE APRECIA EXCAVACIÓN DE ROCA TIPO V EN EL PORTAL DE SALIDA DEL TÚNEL HACIA LA BAHÍA, EL MATERIAL EXCAVADO SE PROCEDE A ELIMINAR AL DME KM4+980. LUEGO DE LA VERIFICACIÓN DE LAS ACTIVIDADES Y PREVIA LA AUTORIZACIÓN DE LA SUPERVISIÓN SE PROCEDE A REALIZAR EL LANZAMIENTO DE SHOTCRETE PARA REFUERZO DEL ÁREA EXCAVADA Y DE LA CIMBRA.

NOTA: PARA LA PRESENTE VISITA DE CONTROL SE APRECIO LOS TRABAJOS EXCAVACIÓN DE ROCA TIPO V, POSTERIOR A ELLO SE CONTINUA CON LAS ACTIVIDADES SEGÚN AL PROCEDIMIENTO CONSTRUCTIVO.

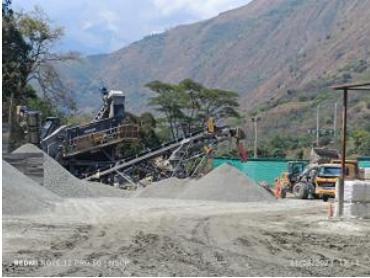
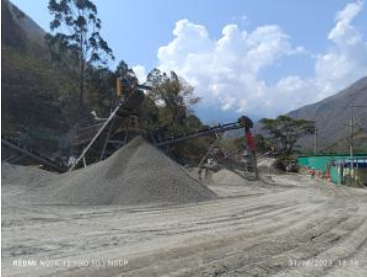
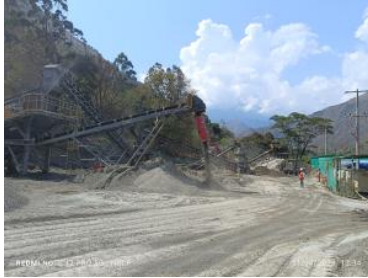
PROGRESIVA: KM 4+980
PLANTA TRITURADORA (CHANCADORA).
PRODUCCIÓN DE AGREGADO.

SE APRECIA LAS FAJAS, MOTORES, Y TODOS LOS COMPONENTES DE LA PLANTA TRITURADORA EN FUNCIONAMIENTO PARA LA PRODUCCIÓN DE AGREGADO.
